RAPORT TECHNICZNY

Zamawiający raport:	CAR ARENA Ul. Budowlanych 7, 62-081 Baranowo
Numer zlecenia:	124/26/02/2025/CarArena STANDARD
Wykonawca raportu:	Przemysław Kaluźny
Przedmiot raportu:	Stół do rzepaku Biso Integral CX 100
Nr fabryczny:	Brak danych
Data sporządzenia raportu:	21-03-2025r

Przedmiotem wyceny jest stół do rzepaku Bisio Integral CX 100.

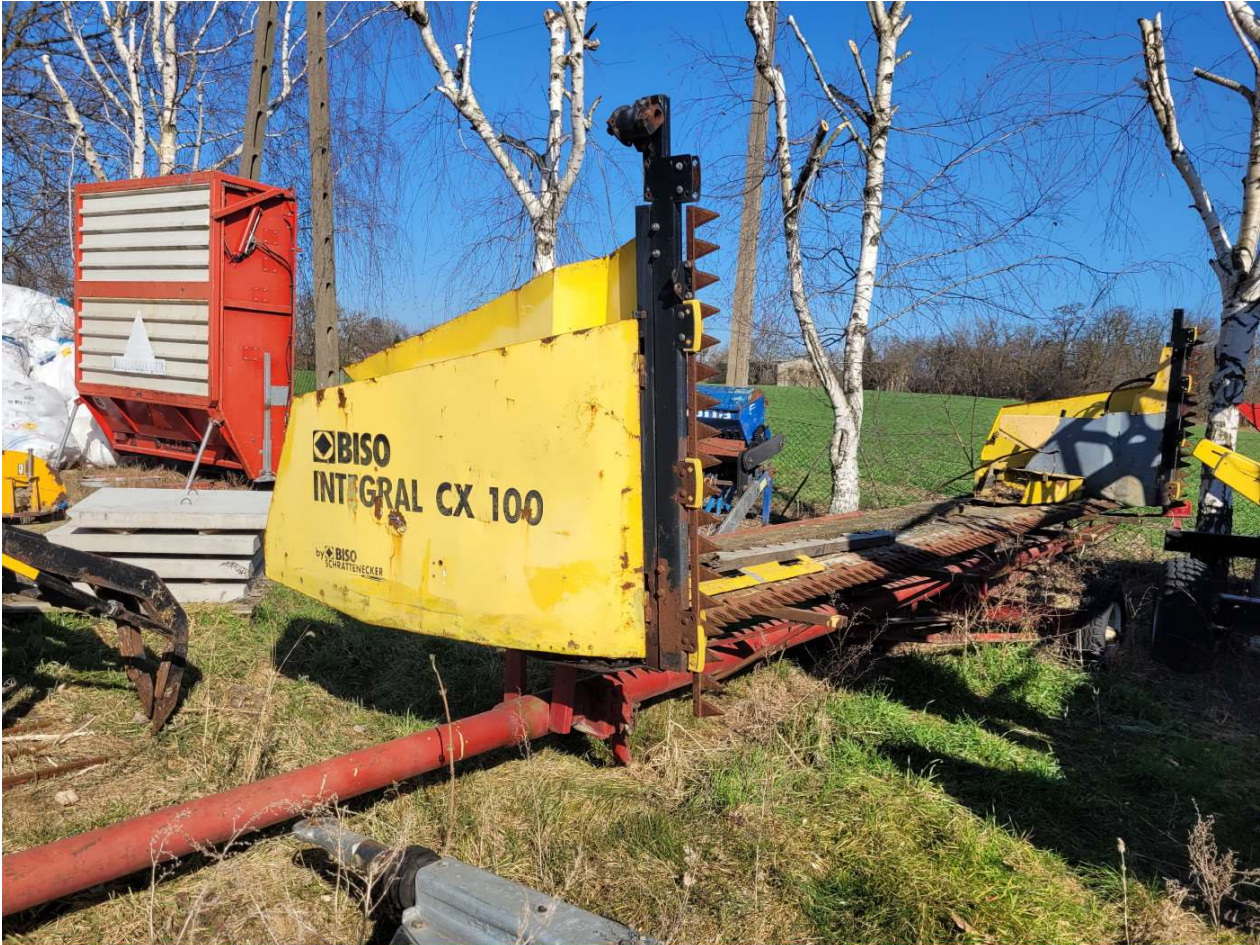
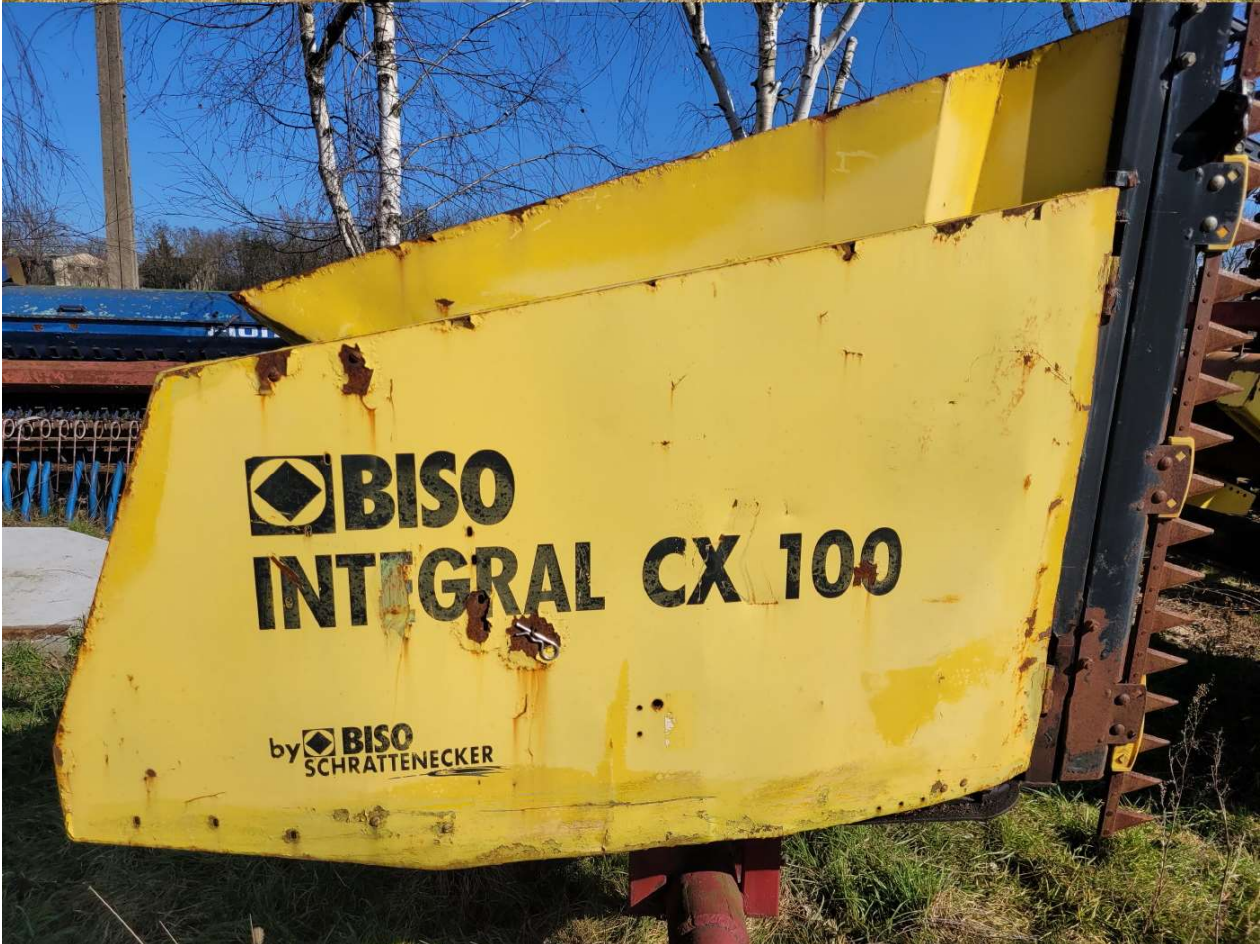
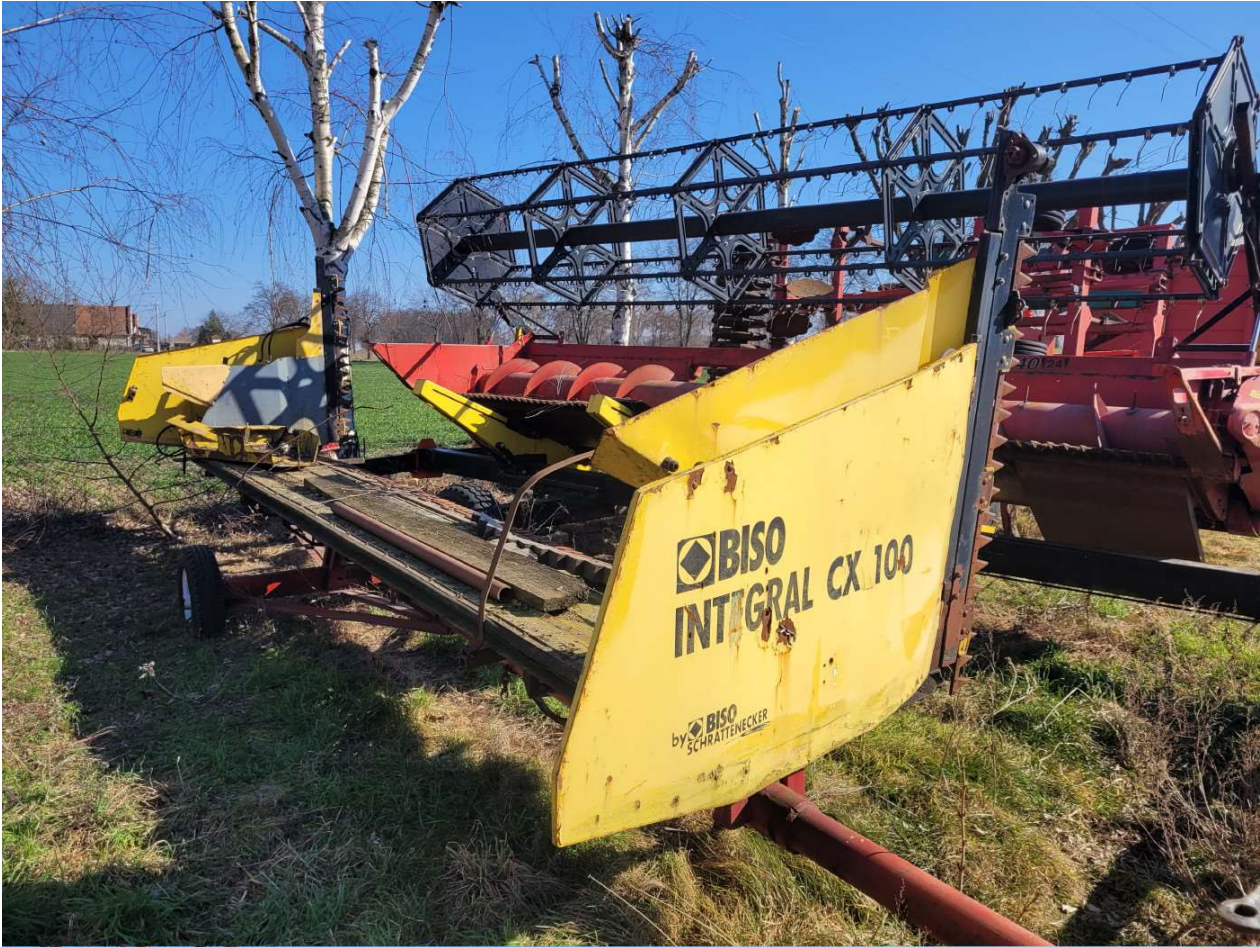
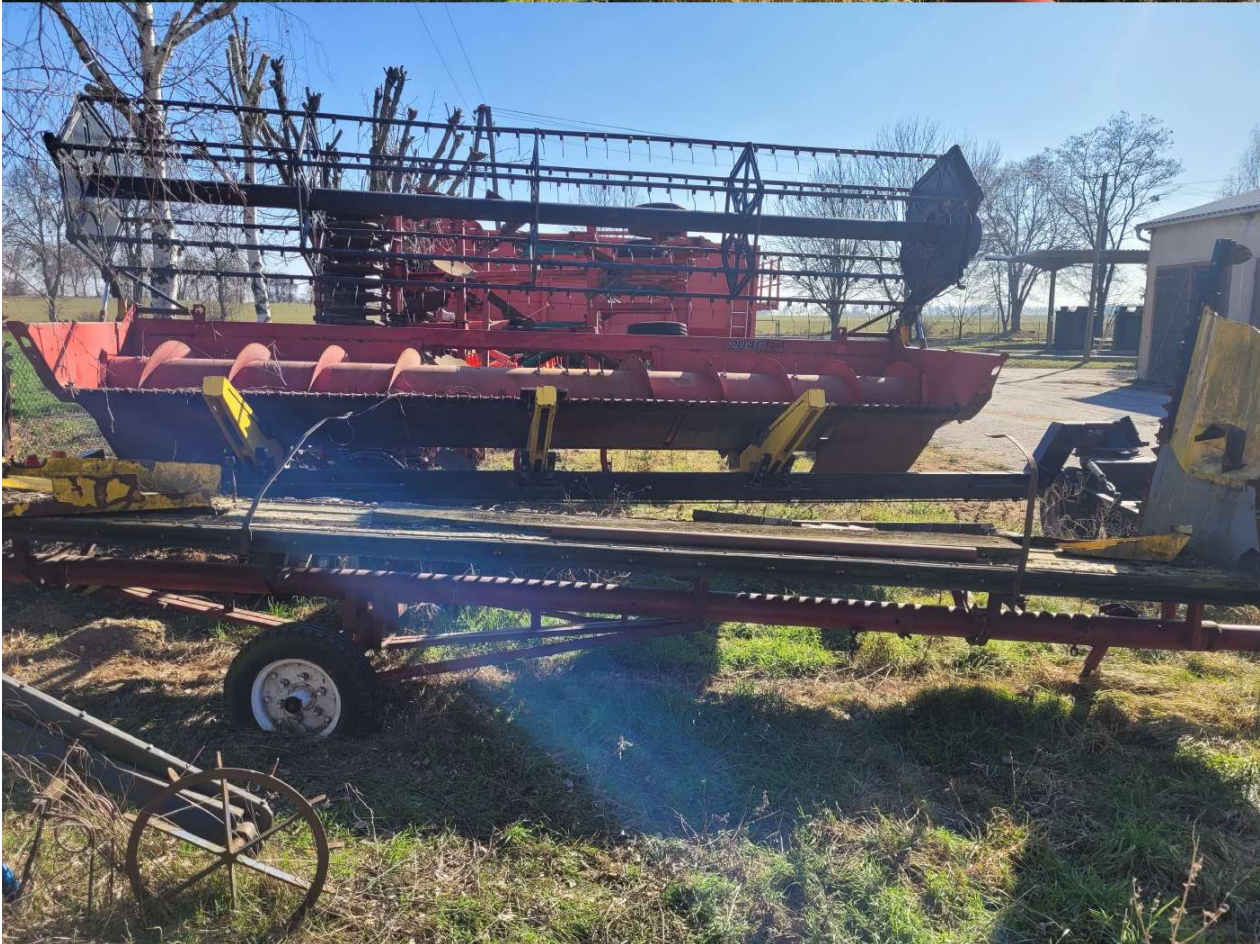
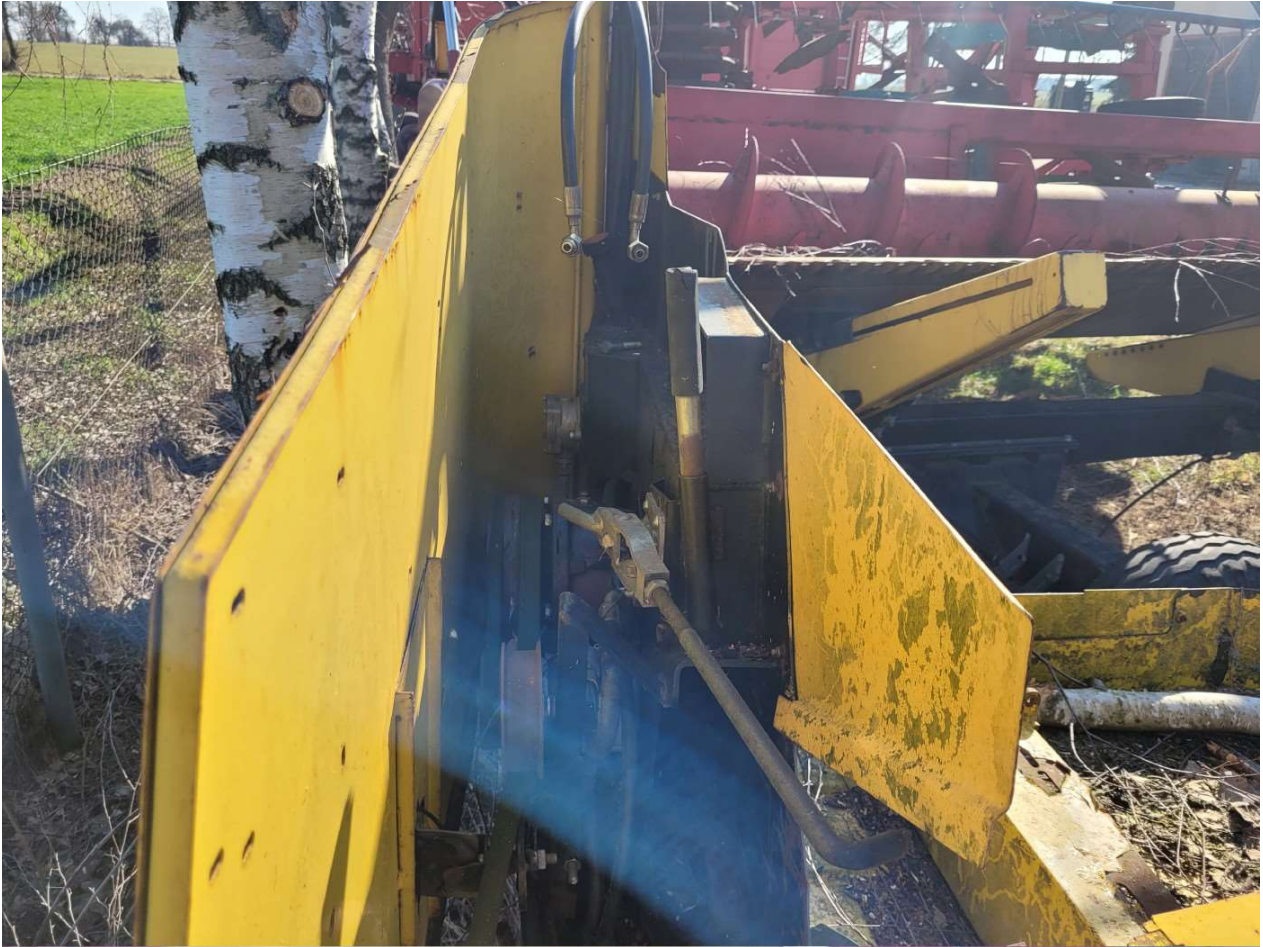
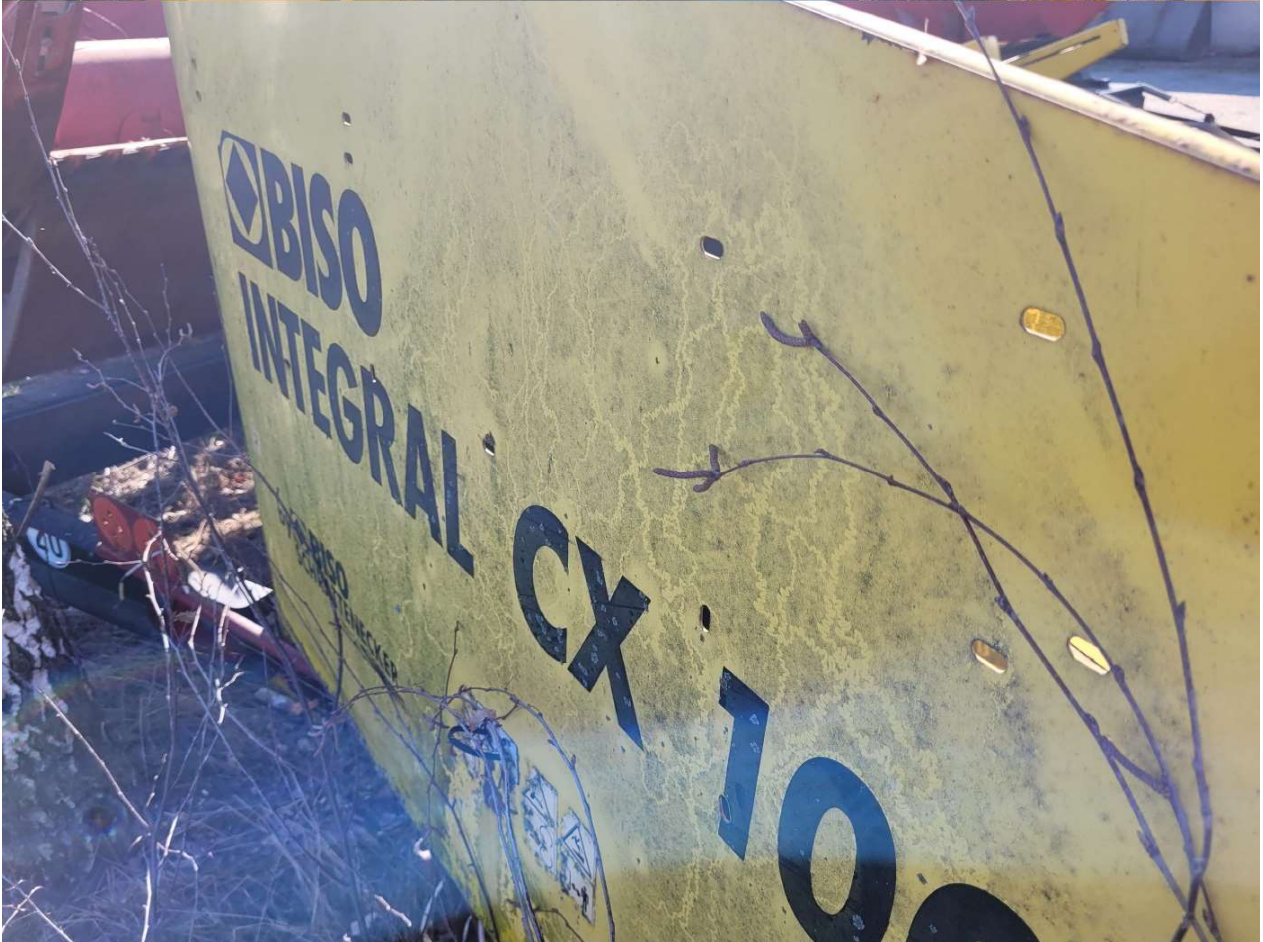
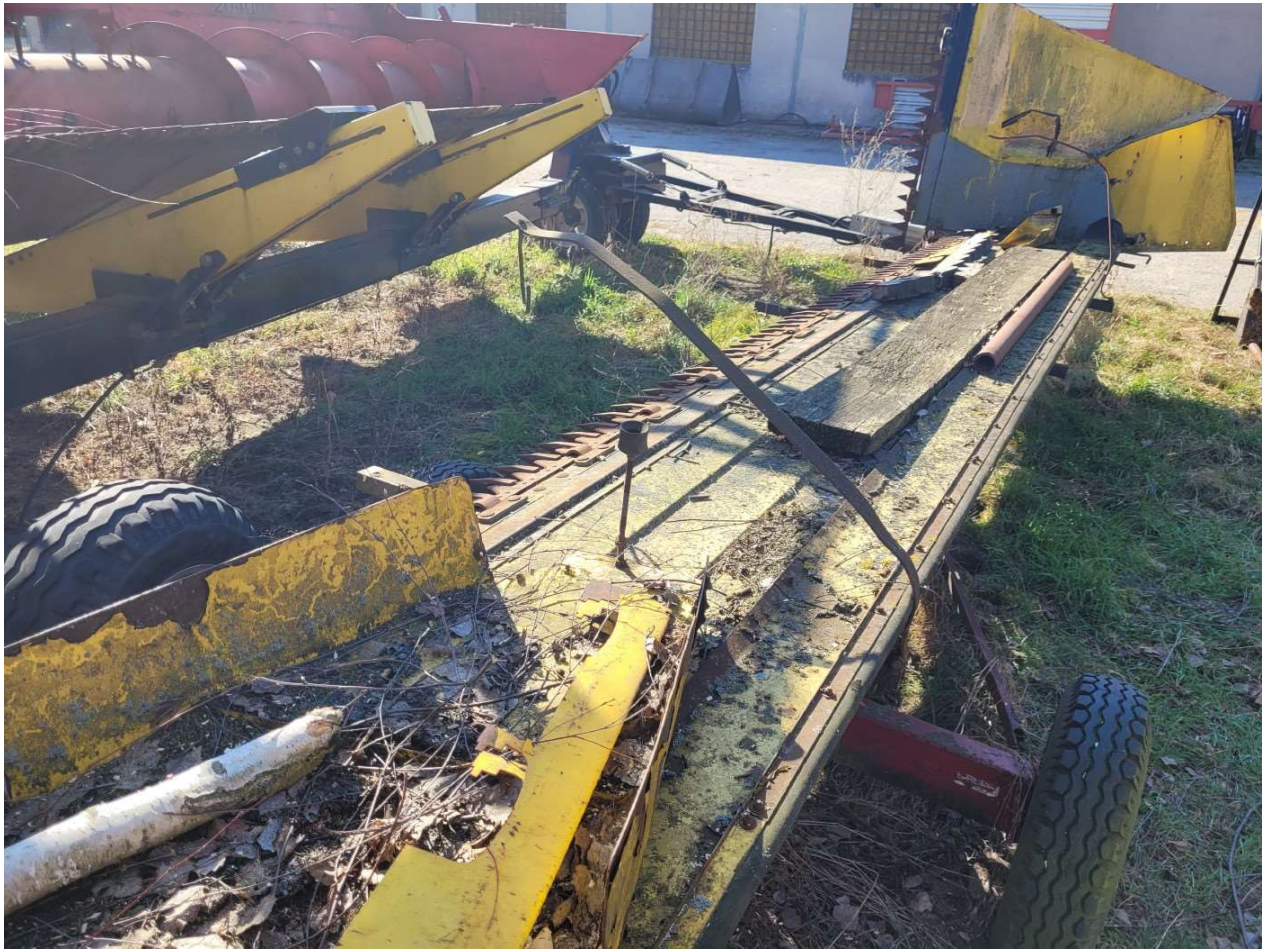
Wizualnie przedmiot w stanie przeciętnym noszący liczne ślady przechowywania na otwartej przestrzeni w postaci zabrudzeń, zarysowań itp. Elementy robocze skorodowane i zdeformowane. Zaleca się weryfikację stanu technicznego oraz kompletności przez wyspecjalizowany serwis. Istnieje ryzyko wykrycia dodatkowych wad i braków w ukompletowaniu.

Stan wizualny oraz techniczny przedmiotowego urządzenia na dzień oględzin określa się jako pogorszony. Z przyczyn degradacji technicznej i nieopłacalności naprawy kwalifikowany jako złom użytkowy.
