**Auftrags-Nr:** 1001711559  
**Besichtigt am:** 06.11.2024 13:52  
**Berichts-Nr:** 7196766  
**FIN:** TMBJW7NX8MY168316

# Zustandsbericht

- Protokoll der Fahrzeugbewertung -

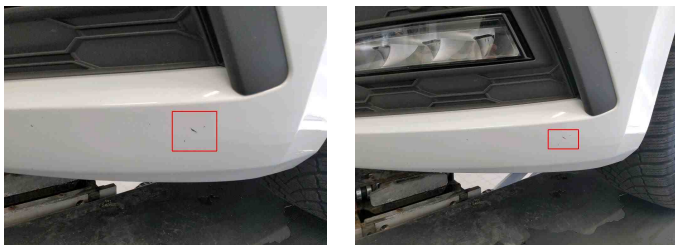
1 - Stoßfänger vorne - Kratzer - Akzeptabel (Gebrauchsspur)

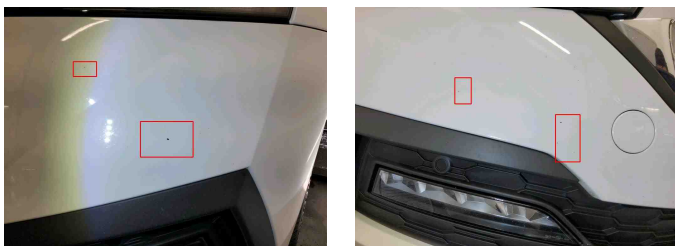
2 - Stoßfänger vorne - Steinschlag - Akzeptabel (Gebrauchsspur)

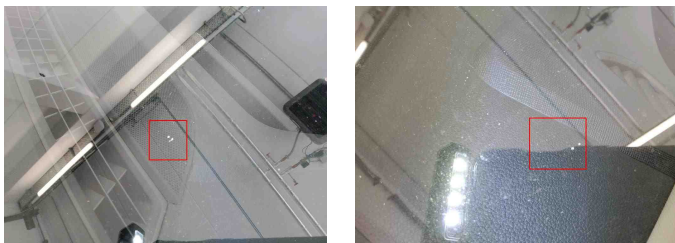
3 - Windschutzscheibe - Steinschlag - Akzeptabel (Gebrauchsspur)

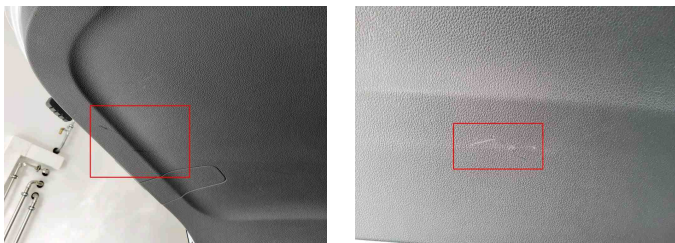
4 - Heckdeckelverkleidung - Kratzer - Akzeptabel (Gebrauchsspur)

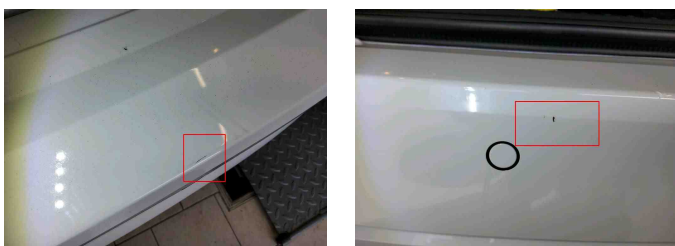
5 - Stoßfänger hinten - Kratzer - Akzeptabel (Gebrauchsspur)
