WWZZZAAZH055820

Halter		Besichtigungszustand	bedingt: Licht/Nässe/Schmutz
Kennzeichen		Laufleistung (abgelesen)	262.833 km
Hersteller	Volkswagen	Restlauf bis Service	4 Monat(e)
Typ/Modell	UP!	HU (Abgelesen aus ZBI)	03/2026
Fahrgestellnummer	WWZZZAAZH055820	Leistung / Hubraum	55 kW / 999 ccm
Erstzulassung	20.02.2017	Polster/Farbe	Stoff / Anthrazit-Grau
Letzte Wartung	08/2024, 244.441 km	Lackierung	Weiß
Kraftstoffart	Benzin	Getriebe	Manuell

Zustandsbericht

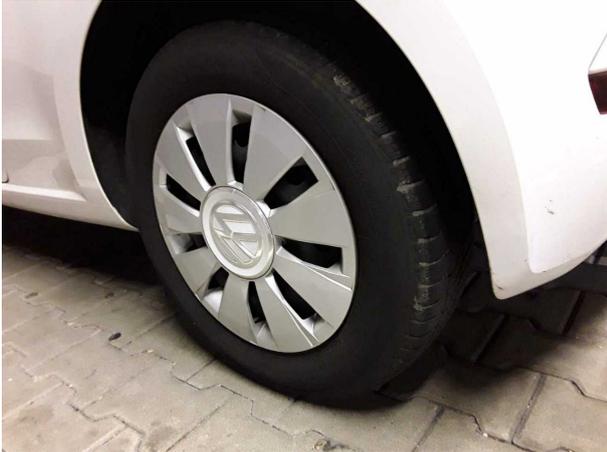
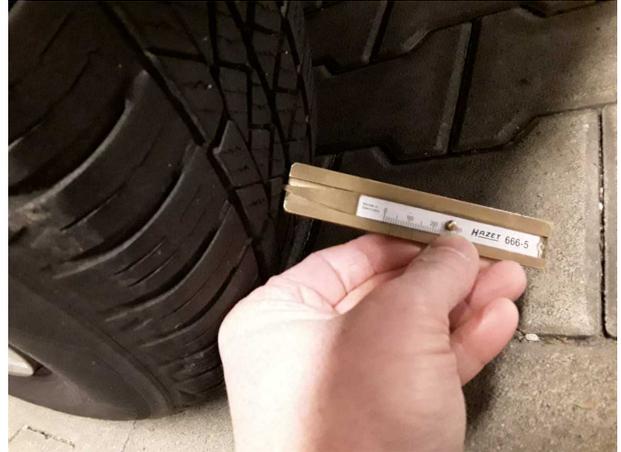
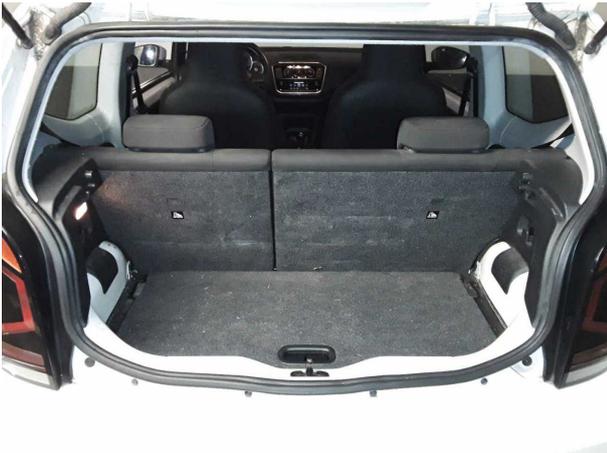
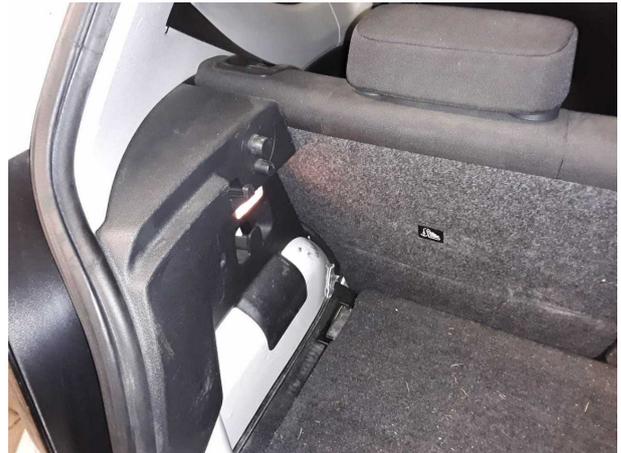
Beschädigung #1: Rad/Reifen: Reifen hinten - verschlissen - erneuern

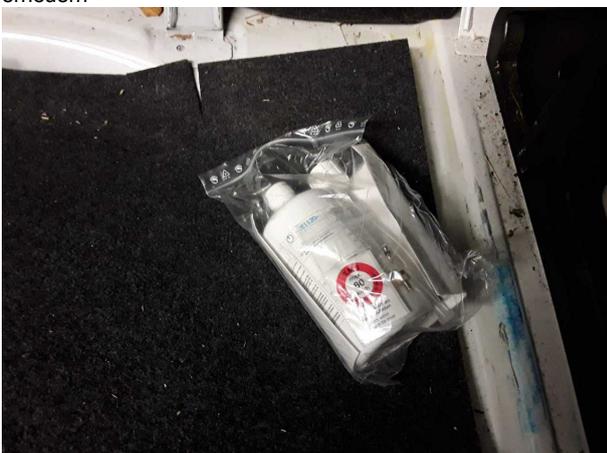
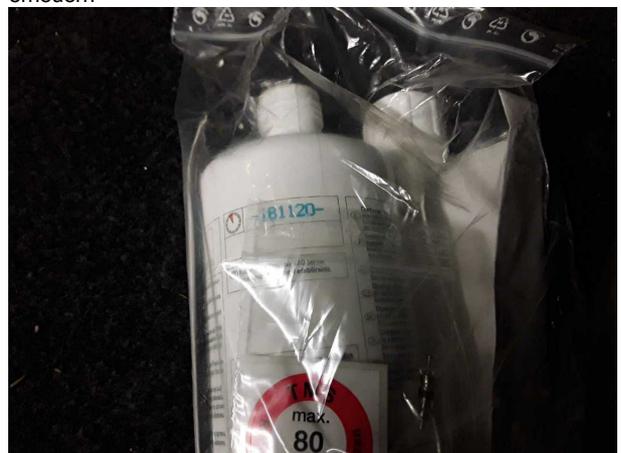
Beschädigung #2: Ausrüstung: Tirefit Füllmittel - abgelaufen - erneuern

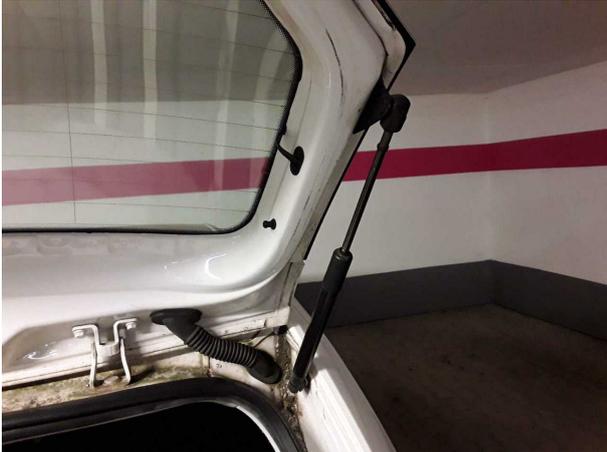
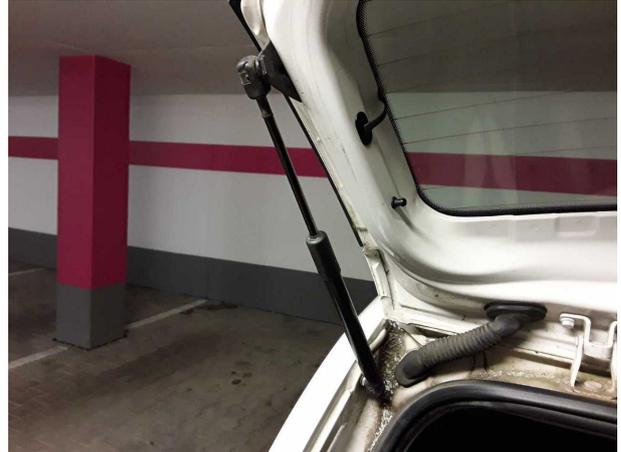
Beschädigung #3: Heckklappe/-tür: Gasdruckdämpfer - verschlissen - erneuern

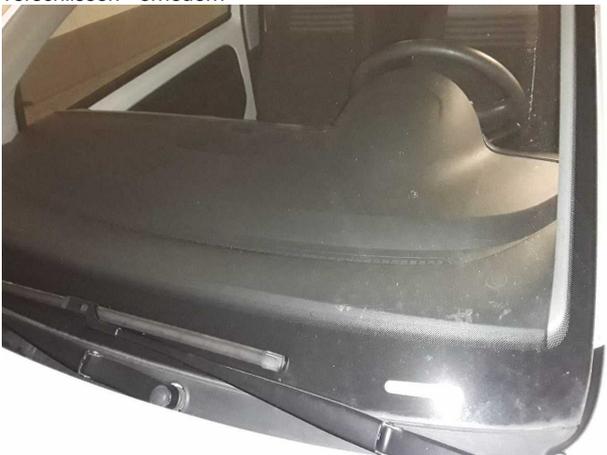
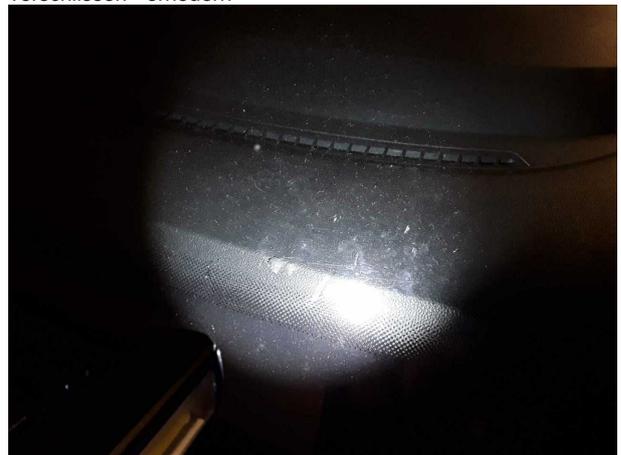
Beschädigung #4: Instrumententafel: Instrumententafel - verkratzt / verschürft - Wertminderung

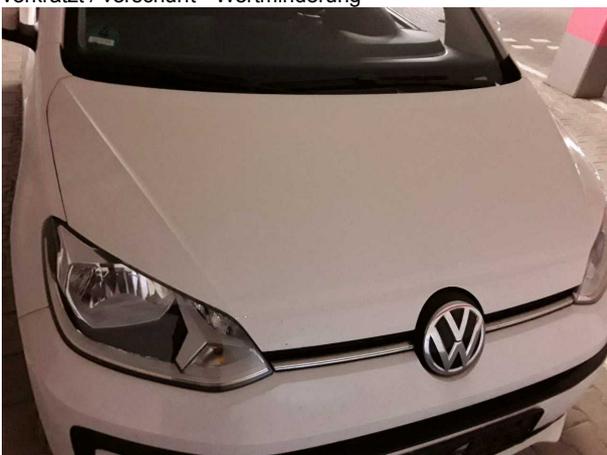
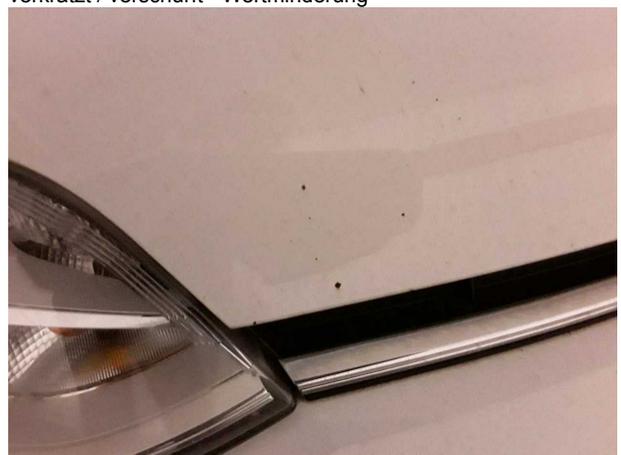
Beschädigung #5: Motorhaube: Motorhaube - Steinschlag - lackieren

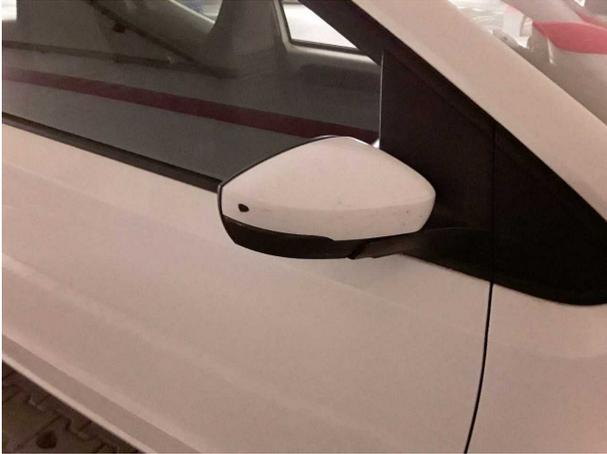
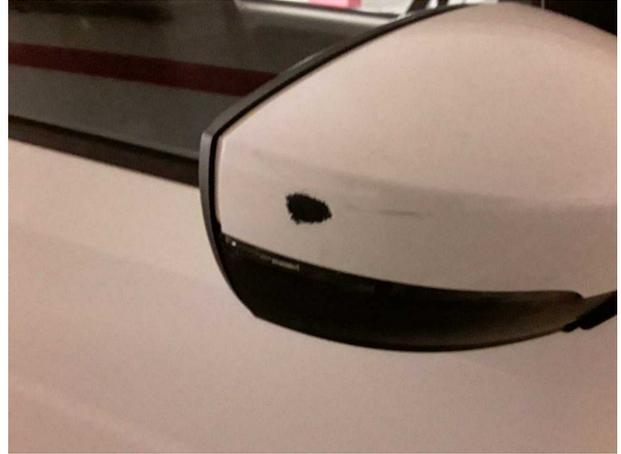
Beschädigung #6: Außenspiegel rechts: Abdeckkappe - verkratzt / verschürft - lackieren

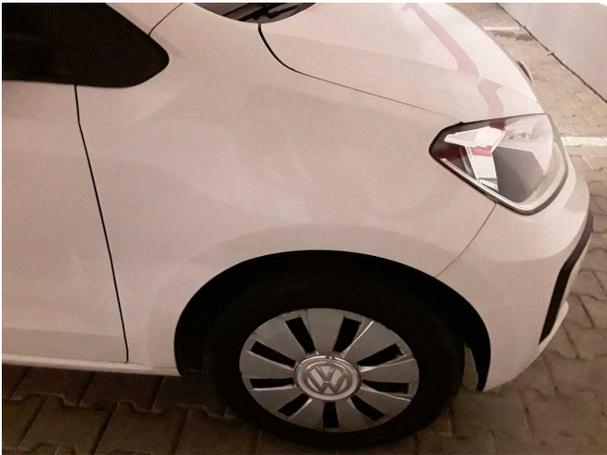
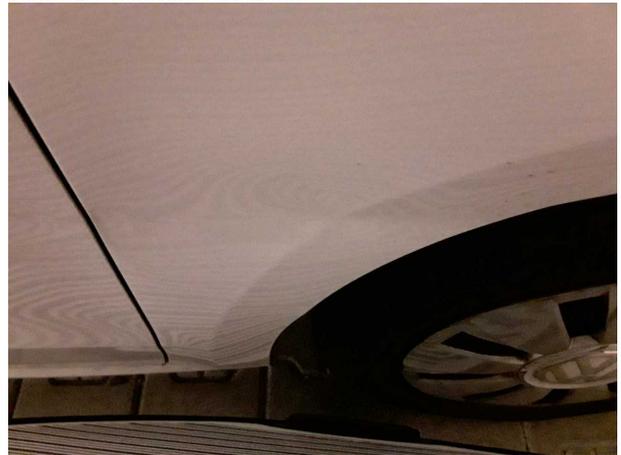
Beschädigung #7: Kotflügel rechts: Kotflügel rechts - beschädigt - erneuern

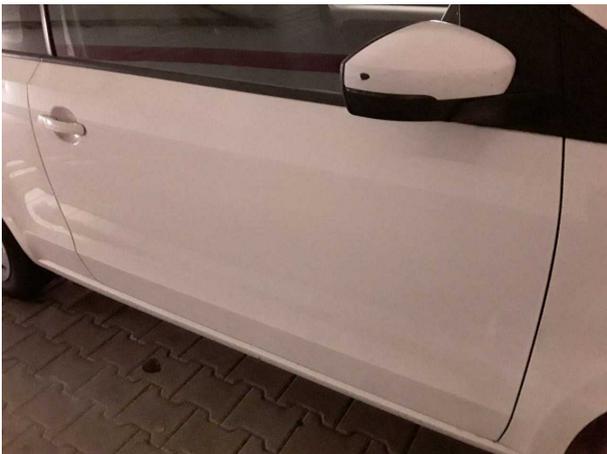
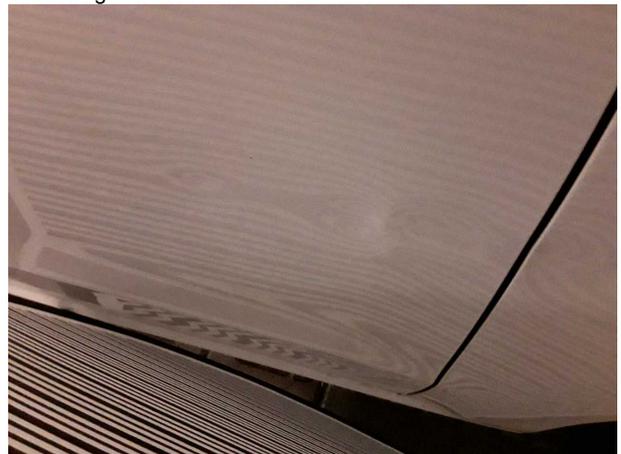
Beschädigung #8: Tür vorn rechts: Tür - beschädigt - erneuern

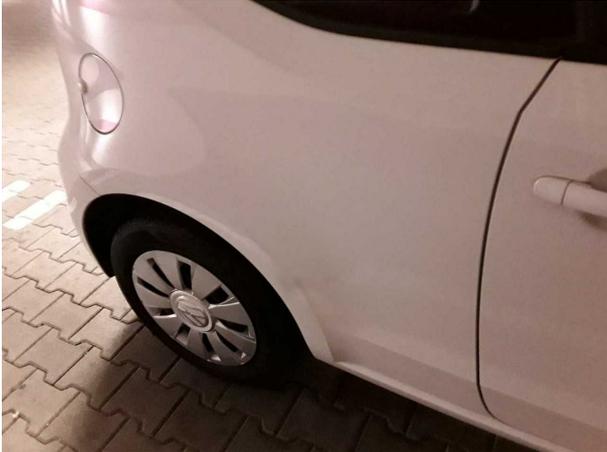
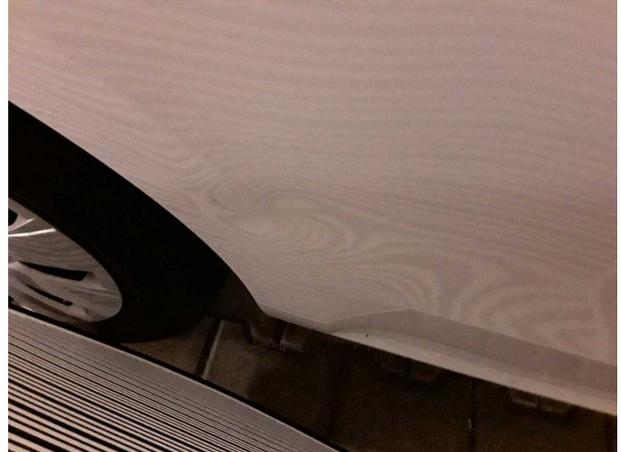
Beschädigung #9: Seitenwand rechts: Seitenwand - beschädigt - instandsetzen und lackieren

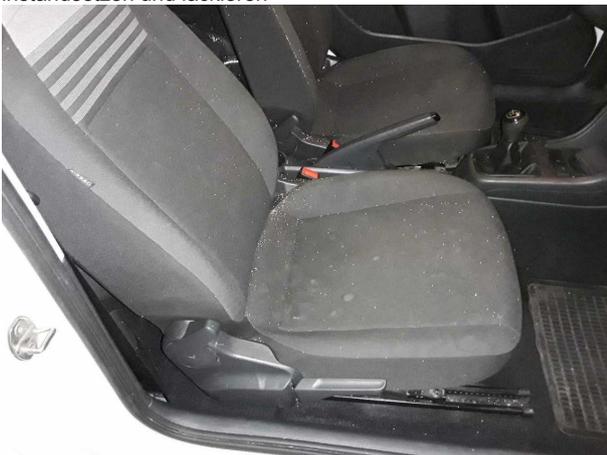
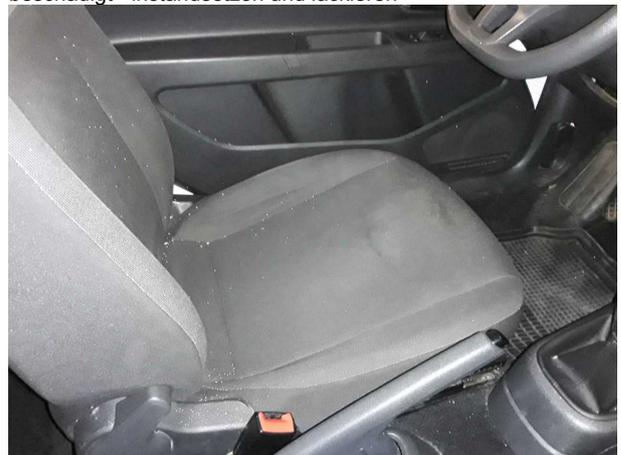
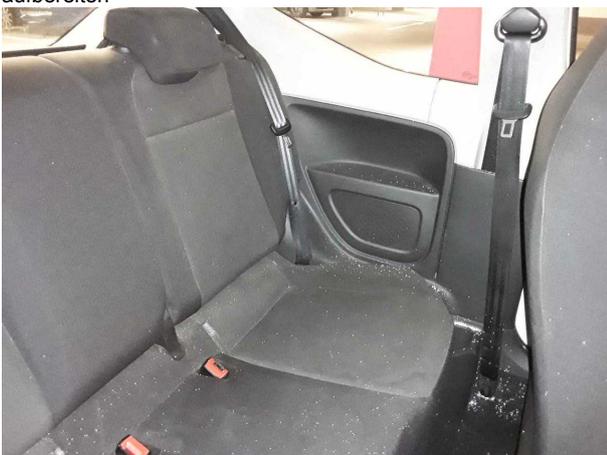
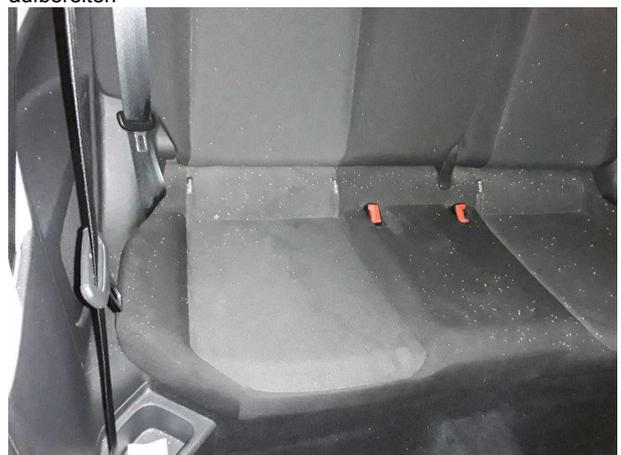
Beschädigung #10: Interieur: Innenraum - verschmutzt - aufbereiten

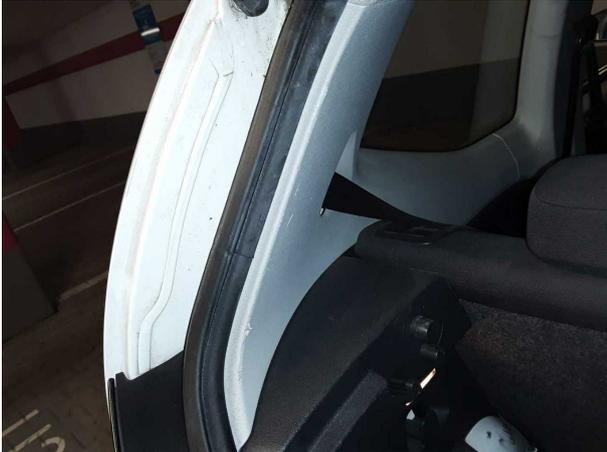
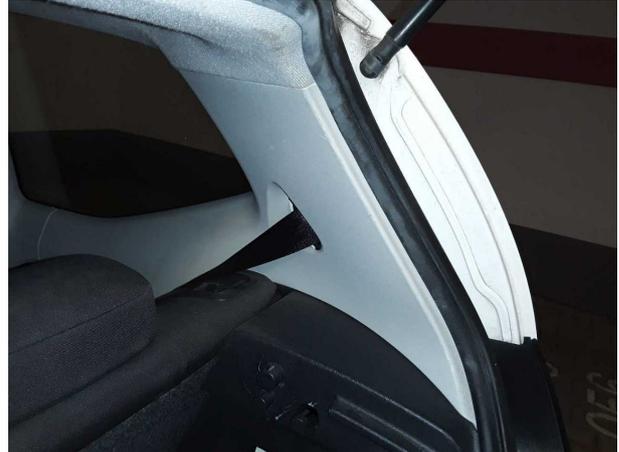
Beschädigung #11: Verkleidungen/Abdeckungen:
Kofferraumverkleidung - verkratzt / verschürft - Wertminderung

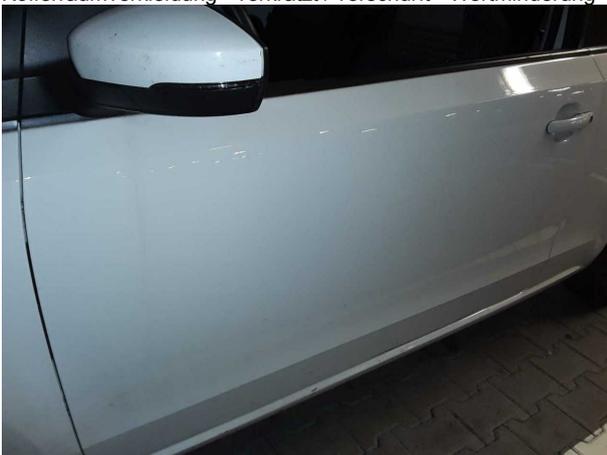
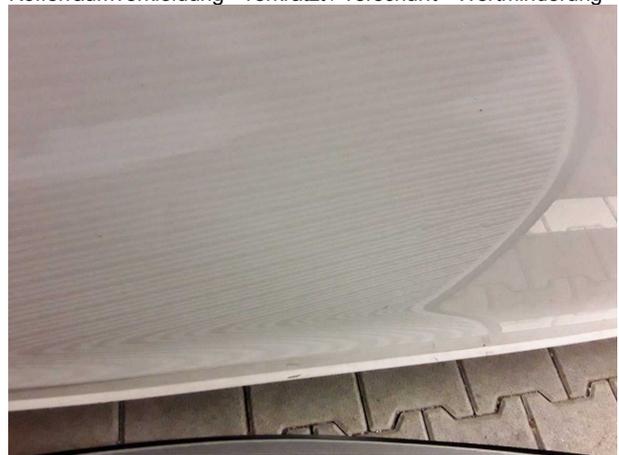
Beschädigung #12: Tür vorn links: Tür - Delle(n) - instandsetzen und lackieren

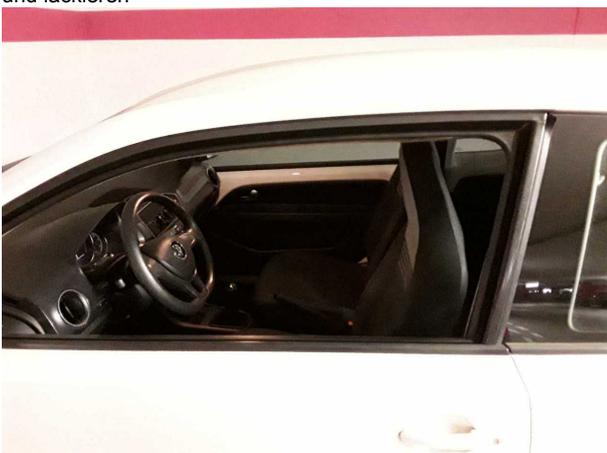
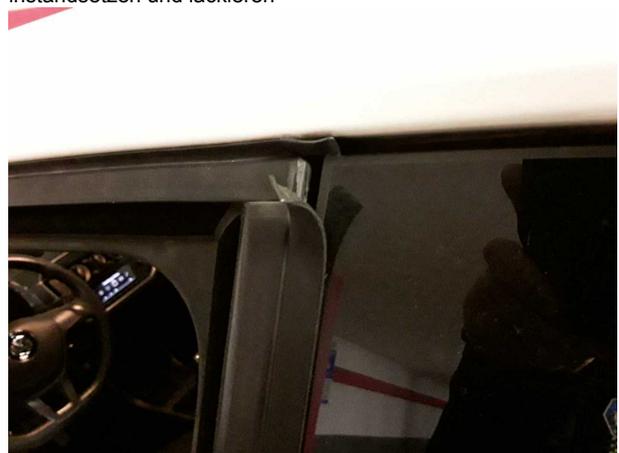
Beschädigung #13: Tür vorn links: Türdichtung - beschädigt - erneuern

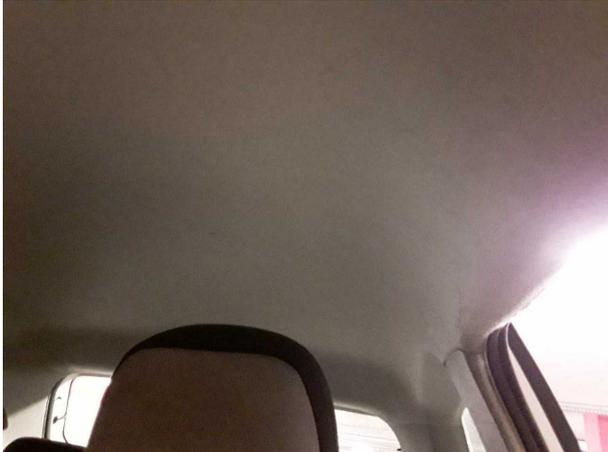
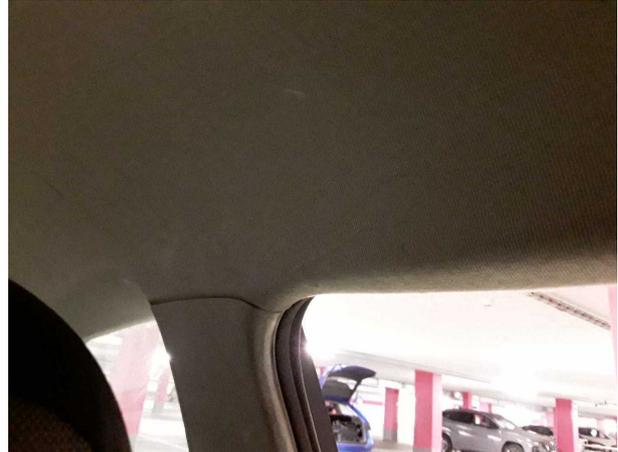
Beschädigung #14: Verkleidungen/Abdeckungen: Dachhimmel - verschmutzt - reinigen

Beschädigung #14: Verkleidungen/Abdeckungen: Dachhim... - verschmutzt - reinigen

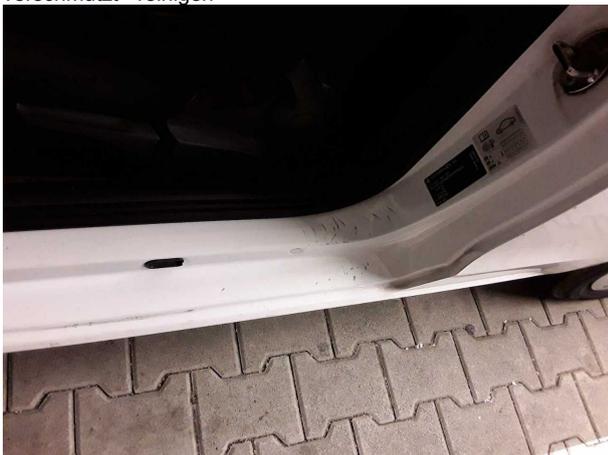
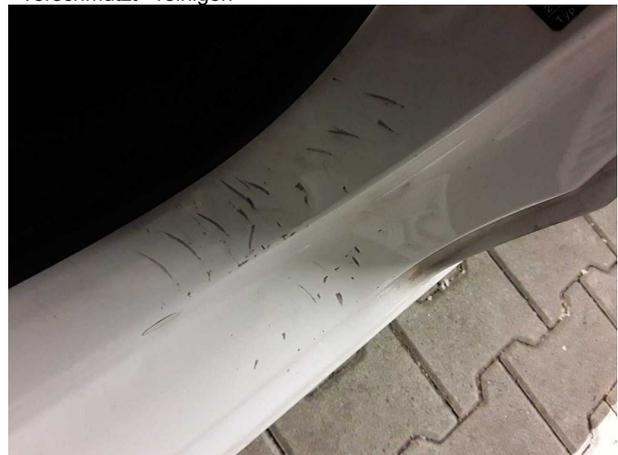
Beschädigung #15: Schweller links: Einstieg - Delle / Lackschad... - instandsetzen und lackieren

Beschädigung #15: Schweller links: Einstieg - Delle / Lackschaden - instandsetzen und lackieren

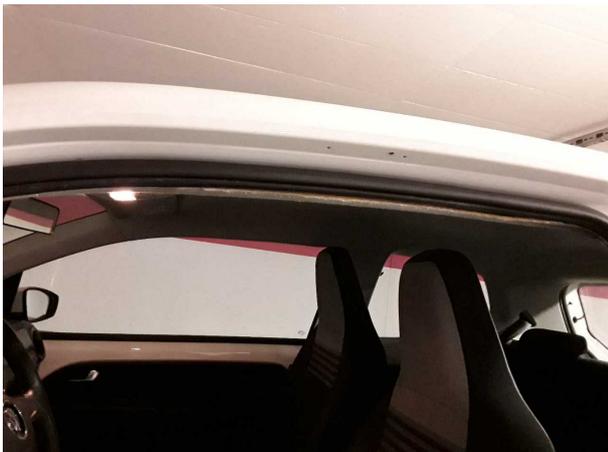
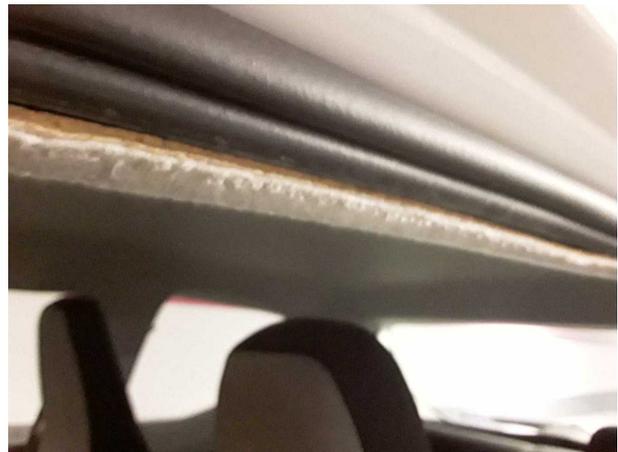
Beschädigung #16: Verkleidungen/Abdeckungen: Dachhimmel - lose - de-/montieren

Beschädigung #16: Verkleidungen/Abdeckungen: Dachhim... - lose - de-/montieren

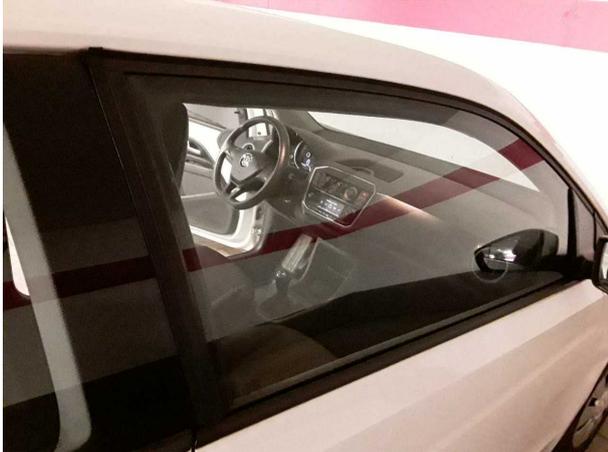
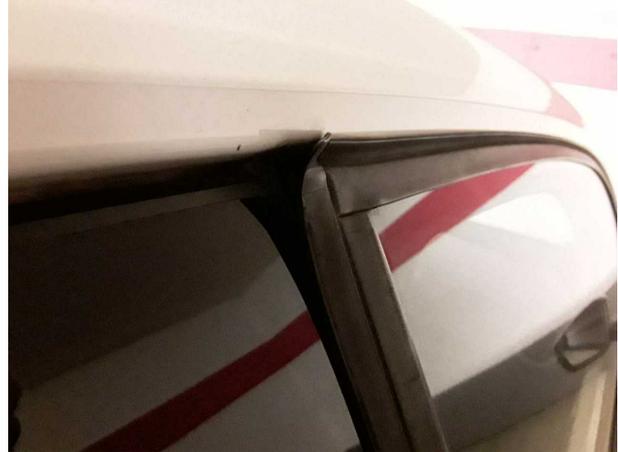
Beschädigung #17: Tür vorn rechts: Türdichtung - beschädigt - erneuern

Beschädigung #17: Tür vorn rechts: Türdichtung - beschädi...
erneuern
