14.4.2025

D0030681

Datenquelle: **VIN-Abfrage**  
Hersteller: **Skoda**  
Typ: **Octavia Combi**  
Fahrgestellnummer: **TMBJJ9NE0D0030681**  
Erstzulassung: **13.06.2013**  
Getriebe / Gänge: **Automatikgetriebe, 6 Gänge**  
Schadstoffklasse: **EU5**  
Vorverwendung: **Privat**

**TÜVNORD****Zustandsbericht****TÜV NORD Autoservice GmbH - Wurster Straße 92 - 27580 Bremerhaven**

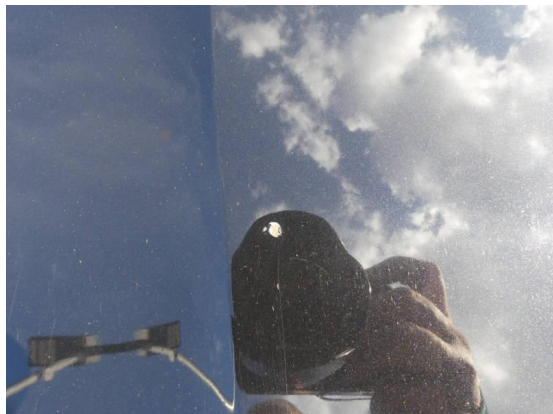
| Nr. | Teil | Bild Nr. | Schaden | Kommentar |
|---|---|---|---|---|
| 1 | Motorhaube | 1, 2, 3 | Steinschläge und zerkratzt | |

Bild 1: Karosserie / Motorhaube Steinschläge und zerkratzt

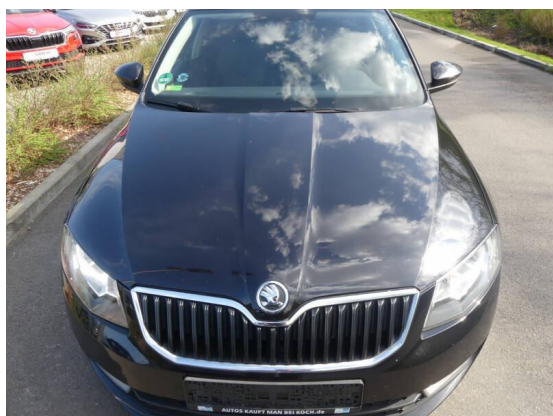
Bild 3: Karosserie / Motorhaube Steinschläge und zerkratzt

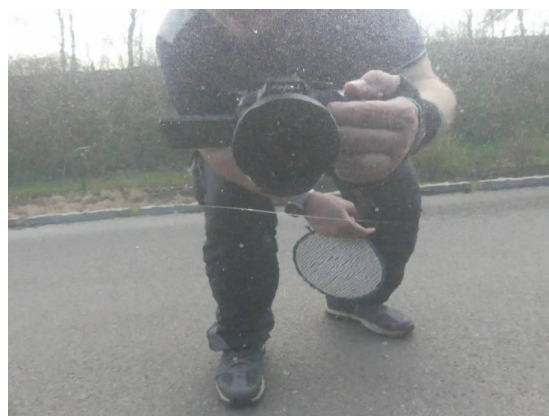
| Nr. | Teil | Bild Nr. | Schaden | Kommentar |
|---|---|---|---|---|
| 2 | Tür hinten links | 4, 5 | zerkratzt | |

Bild 4: Karosserie / Tür hinten links zerkratzt

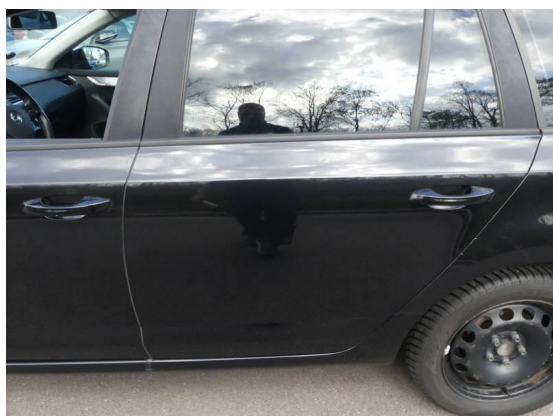
Bild 5: Karosserie / Tür hinten links zerkratzt

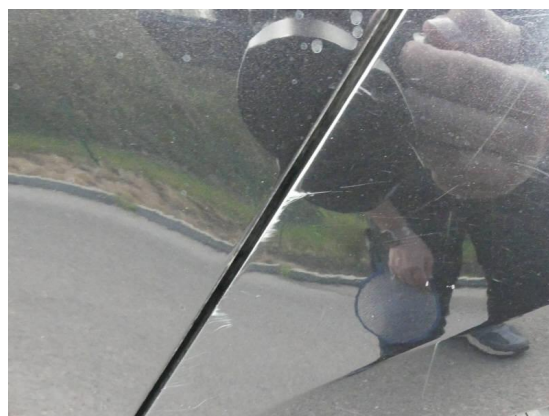
| Nr. | Teil | Bild Nr. | Schaden | Kommentar |
|---|---|---|---|---|
| 3 | Seitenwand links | 6, 7, 8 | zerkratzt | |

Bild 6: Karosserie / Seitenwand links zerkratzt

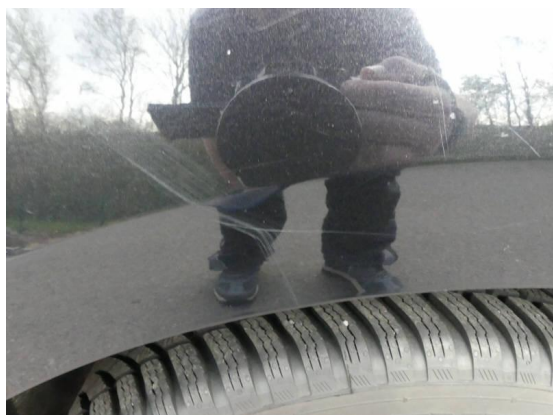
Bild 7: Karosserie / Seitenwand links zerkratzt

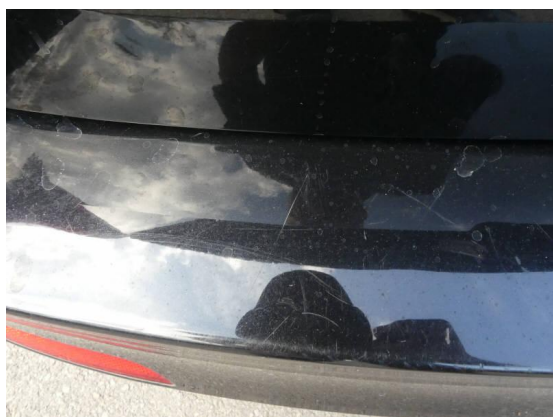
| Nr. | Teil | Bild Nr. | Schaden | Kommentar |
|---|---|---|---|---|
| 4 | Stoßfänger hinten | 9, 10, 11 | zerkratzt | |

Bild 9: Karosserie / Stoßfänger hinten zerkratzt

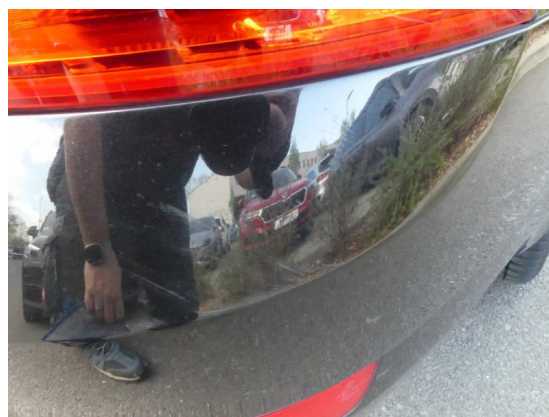
Bild 10: Karosserie / Stoßfänger hinten zerkratzt

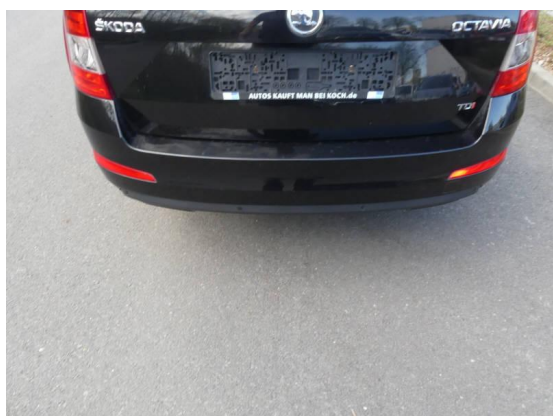
Bild 11: Karosserie / Stoßfänger hinten zerkratzt

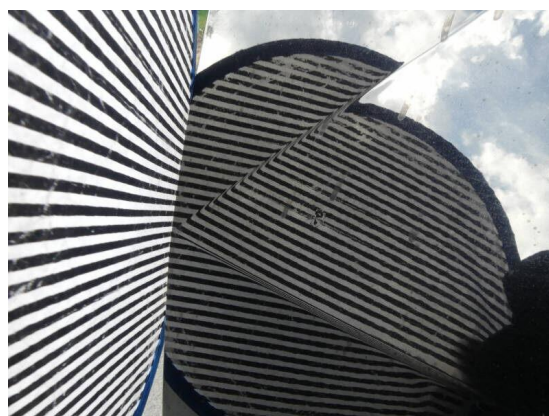
| Nr. | Teil | Bild Nr. | Schaden | Kommentar |
|---|---|---|---|---|
| 5 | Heckklappe | 12, 13, 14 | Dellen und zerkratzt | |

Bild 12: Karosserie / Heckklappe Dellen und zerkratzt

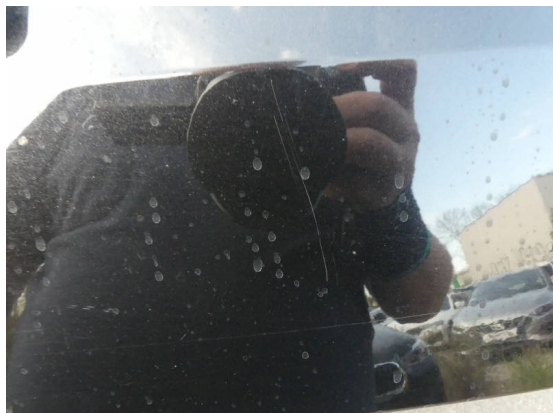
Bild 13: Karosserie / Heckklappe Dellen und zerkratzt

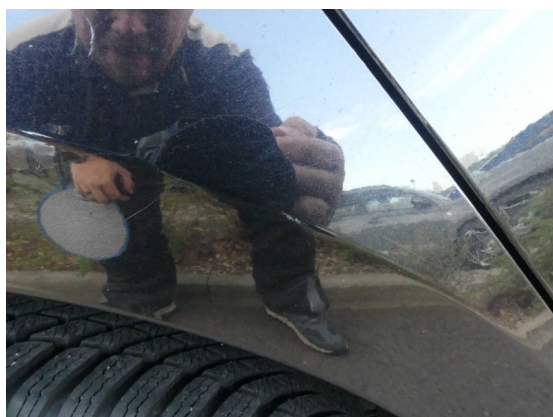
| Nr. | Teil | Bild Nr. | Schaden | Kommentar |
|---|---|---|---|---|
| 6 | Seitenwand rechts | 15, 16, 17 | zerkratzt | |

Bild 15: Karosserie / Seitenwand rechts zerkratzt

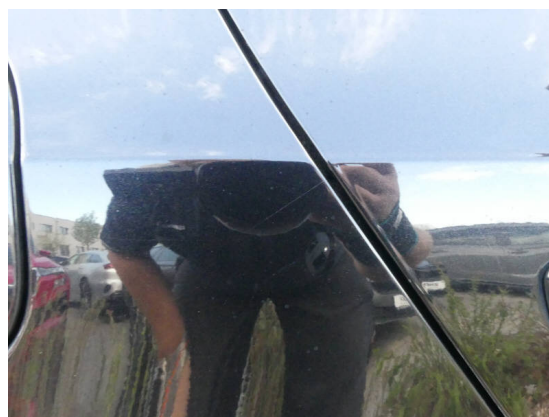
Bild 16: Karosserie / Seitenwand rechts zerkratzt

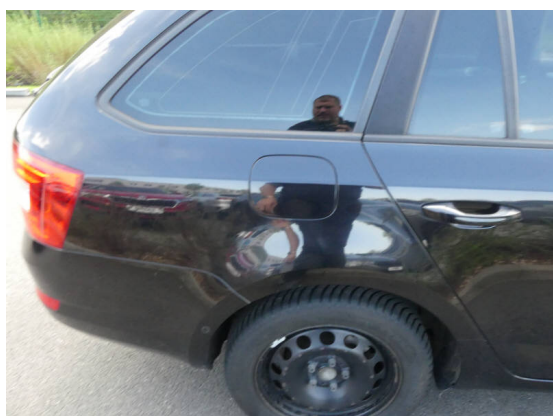
Bild 17: Karosserie / Seitenwand rechts zerkratzt

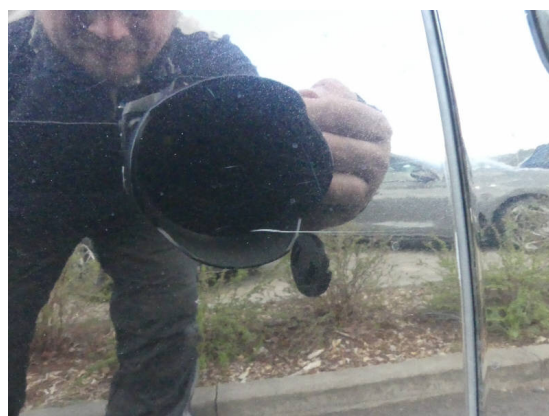
| Nr. | Teil | Bild Nr. | Schaden | Kommentar |
|---|---|---|---|---|
| 7 | Tür hinten recht | 18, 19, 20 | zerkratzt | |

Bild 18: Karosserie / Tür hinten recht zerkratzt

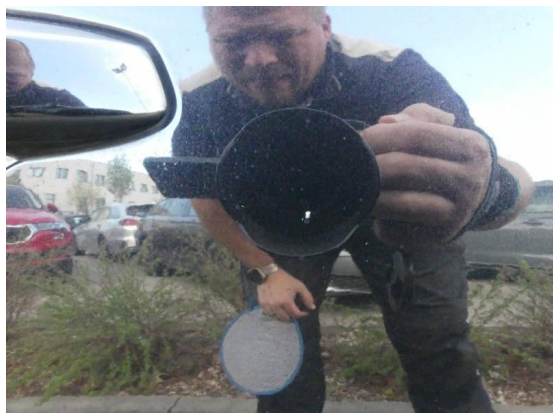
Bild 19: Karosserie / Tür hinten recht zerkratzt

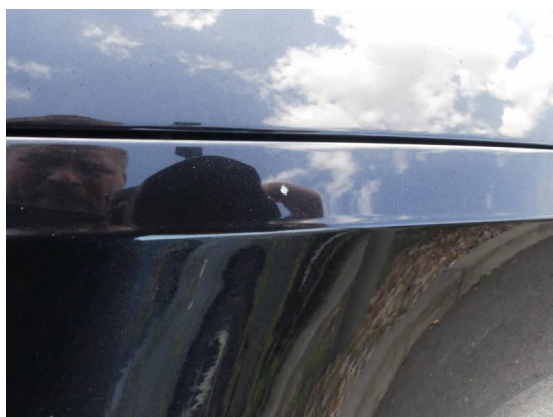
| Nr. | Teil | Bild Nr. | Schaden | Kommentar |
|---|---|---|---|---|
| 8 | Kotflügel rechts | 21, 22 | Steinschlag | |

Bild 21: Karosserie / Kotflügel rechts Steinschlag

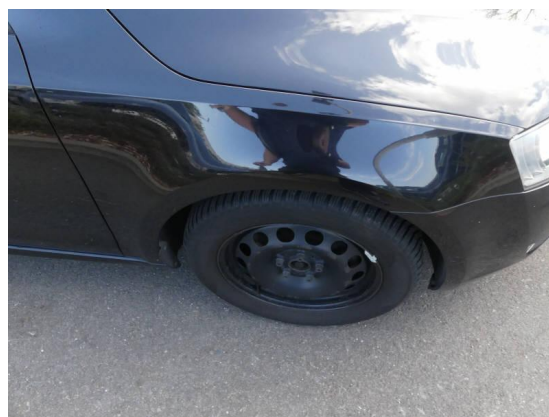
Bild 22: Karosserie / Kotflügel rechts Steinschlag

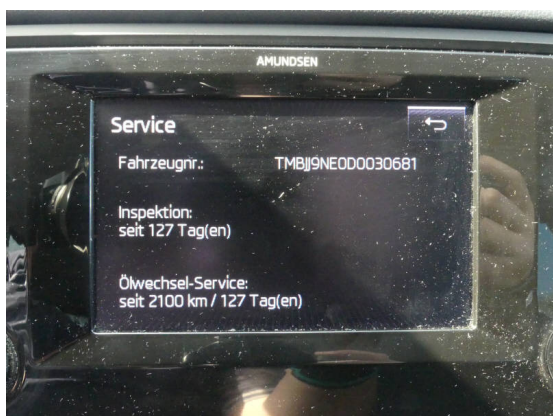
| Nr. | Teil | Bild Nr. | Schaden | Kommentar |
|---|---|---|---|---|
| 9 | Wartung | 23 | fällig | |

Bild 23: Wartung-Pflege / Wartung fällig

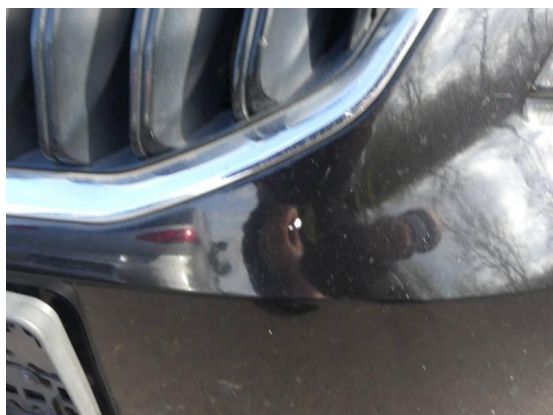
| Nr. | Teil | Bild Nr. | Schaden | Kommentar |
|---|---|---|---|---|
| 10 | Stoßfänger vorn | 24, 25, 26 | Steinschläge | |

Bild 25: Karosserie / Stoßfänger vorn Steinschläge

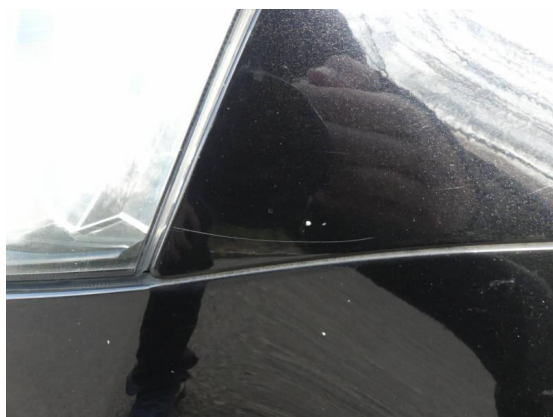
| Nr. | Teil | Bild Nr. | Schaden | Kommentar |
|---|---|---|---|---|
| 11 | Kotflügel links | 27, 28, 29 | Steinschlag und zerkratzt | |

Bild 27: Karosserie / Kotflügel links Steinschlag und zerkratzt

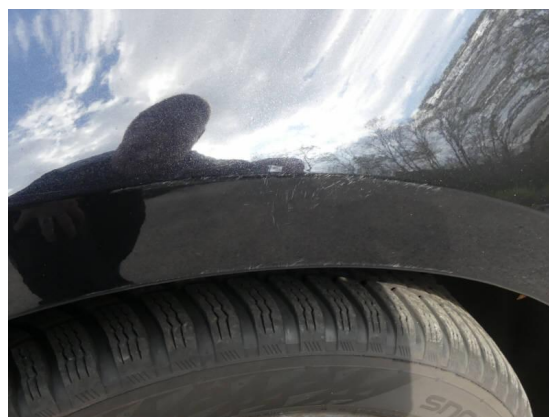
Bild 28: Karosserie / Kotflügel links Steinschlag und zerkratzt

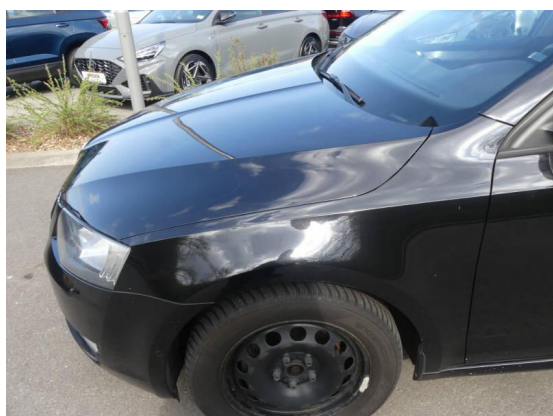
Bild 29: Karosserie / Kotflügel links Steinschlag und zerkratzt

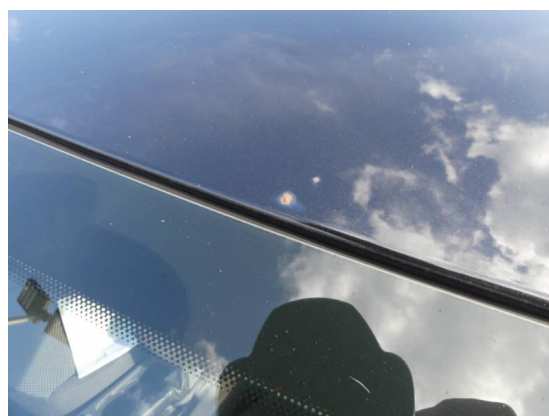
| Nr. | Teil | Bild Nr. | Schaden | Kommentar |
|---|---|---|---|---|
| 12 | Dach und Dachkante | 30, 31, 32, 33 | Steinschläge mit Korrosionsansatz, Lackverätzung und Dellen | |

Bild 30: Karosserie / Dach und Dachkante  
Steinschläge mit Korrosionsansatz,

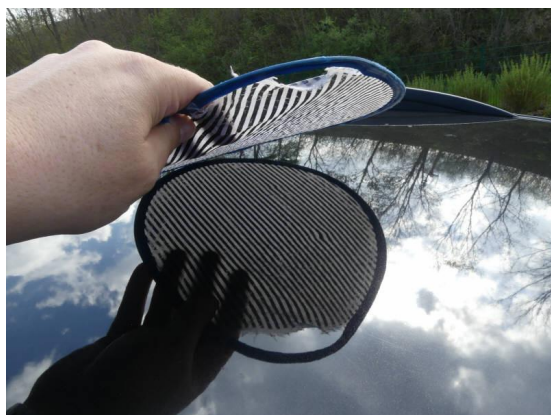
Bild 31: Karosserie / Dach und Dachkante  
Steinschläge mit Korrosionsansatz,

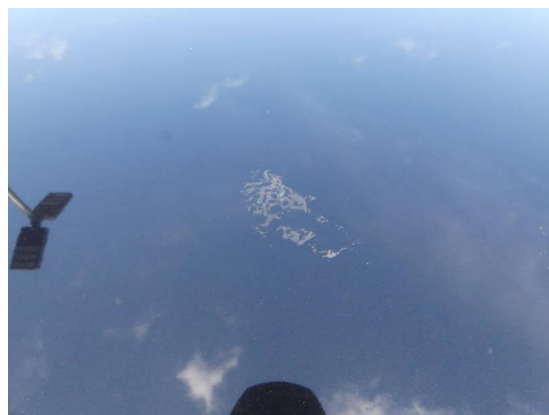
Bild 32: Karosserie / Dach und Dachkante  
Steinschläge mit Korrosionsansatz,

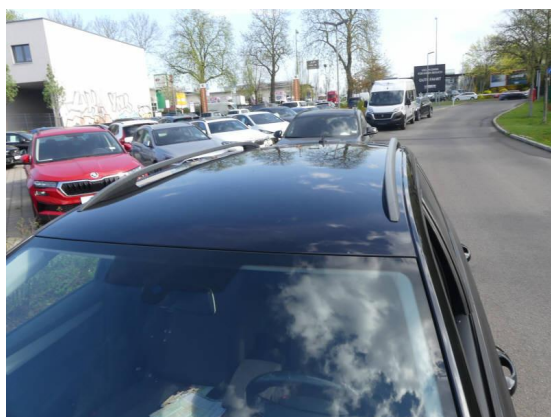
Bild 33: Karosserie / Dach und Dachkante  
Steinschläge mit Korrosionsansatz,

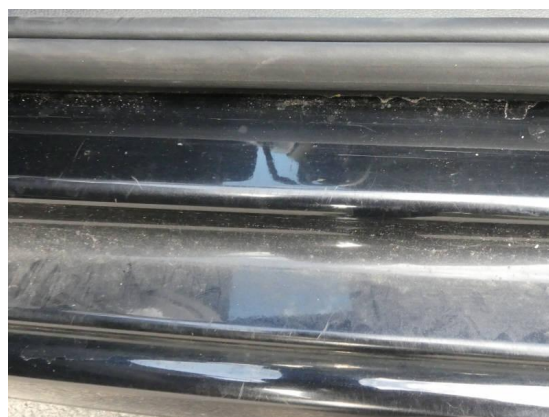
| Nr. | Teil | Bild Nr. | Schaden | Kommentar |
|---|---|---|---|---|
| 13 | Türeinstieg vorne links | 34, 35, 36 | zerkratzt | |

Bild 34: Karosserie / Türeinstieg vorne links zerkratzt

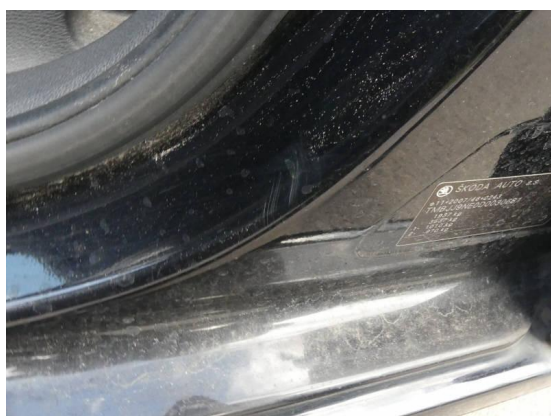
Bild 35: Karosserie / Türeinstieg vorne links zerkratzt

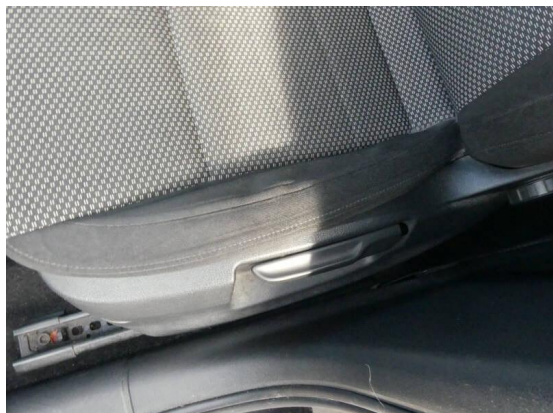
| Nr. | Teil | Bild Nr. | Schaden | Kommentar |
|---|---|---|---|---|
| 14 | Sitzpolster | 37, 38 | verschlissen | |

Bild 37: Innenraum / Sitzpolster verschlissen

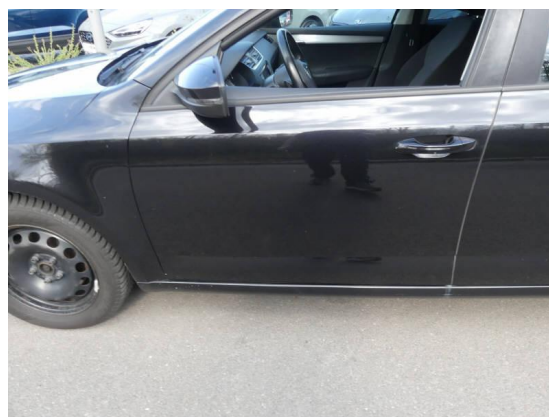
| Nr. | Teil | Bild Nr. | Schaden | Kommentar |
|---|---|---|---|---|
| 15 | Tür vorne links | 39, 40 | Delle mit Kratzer | |

Bild 40: Karosserie / Tür vorne links Delle mit Kratzer

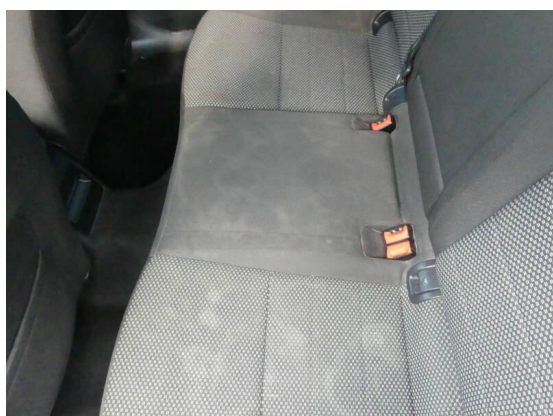
| Nr. | Teil | Bild Nr. | Schaden | Kommentar |
|---|---|---|---|---|
| 16 | Sitzpolster | 41, 42, 43 | fleckig | |

Bild 41: Innenraum / Sitzpolster fleckig

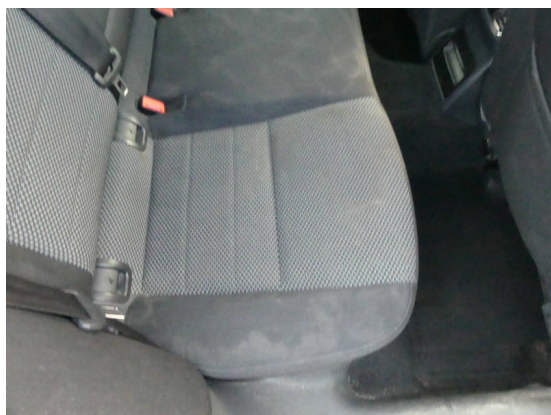
Bild 43: Innenraum / Sitzpolster fleckig

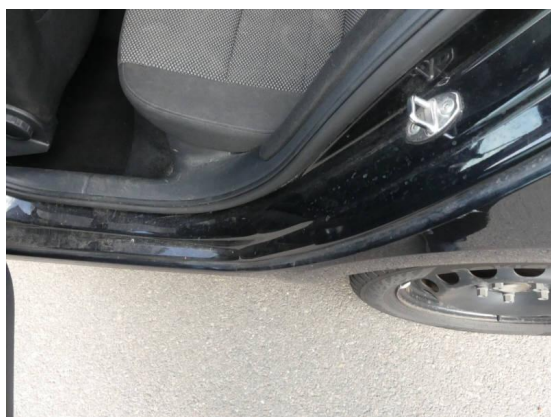
| Nr. | Teil | Bild Nr. | Schaden | Kommentar |
|---|---|---|---|---|
| 17 | Türeinstieg hinten links | 44, 45 | Kratzer | |

Bild 45: Karosserie / Türeinstieg hinten links Kratzer
