## Expertise

Protokollnummer: 37666972  
Auftrags-Nr / Referenz: MW2127578-1  
Besichtigungsdatum: 14.10.2024  
Sachverständiger: Sven Erler  
Besichtigt durch: Jean-philippe Bornemann

Modell: Range Rover Evoque

Kennzeichen: GM-L 329

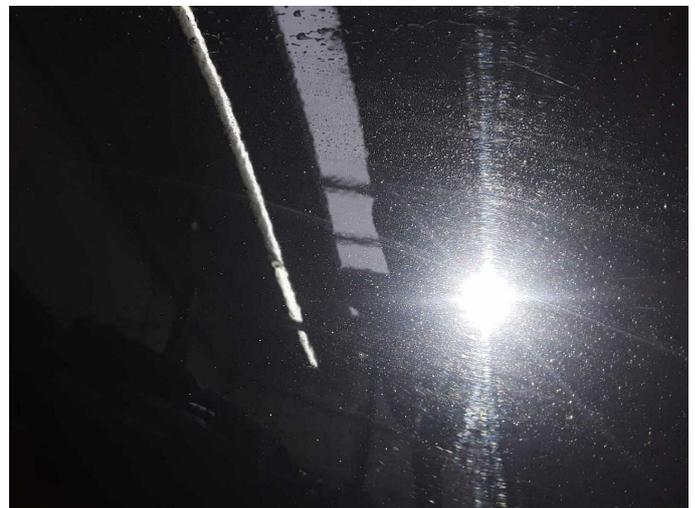
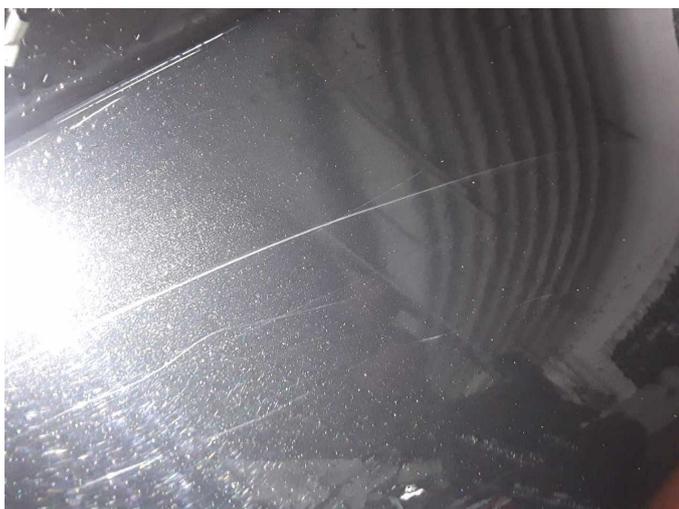
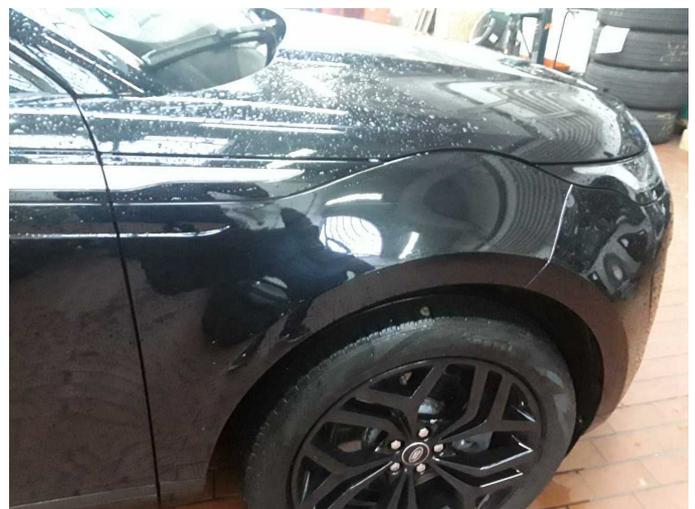
Beschädigung 1: Kotflügel rechts: Kotflügel rechts - Kratzer - auslegen / polieren

Nr.	Bauteilgruppe	Beschreibung	Kosten (netto)	Minderwert
1	Kotflügel rechts	Kotflügel rechts - Kratzer - auslegen / polieren	80,00 €	80,00 €
2	Tür vorn rechts	Tür - Kratzer - auslegen / polieren	80,00 €	80,00 €
3	Tür hinten rechts	Tür - Kratzer - auslegen / polieren	80,00 €	80,00 €
4	Seitenwand rechts	Seitenwand - Kratzer - auslegen / polieren	80,00 €	80,00 €
5	Kraftstoffanlage	Tankdeckel - Kratzer - auslegen / polieren	80,00 €	80,00 €
6	Außenspiegel links	Abdeckkappe - Kratzer - auslegen / polieren	80,00 €	80,00 €
Summe (netto)			480,00 €	480,00 €

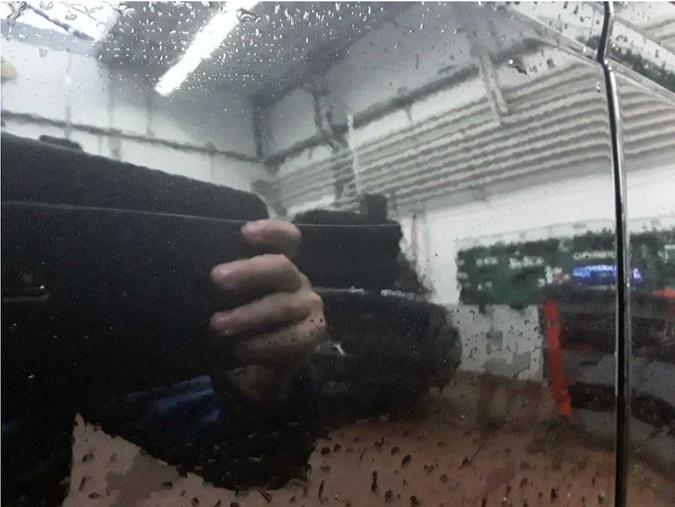
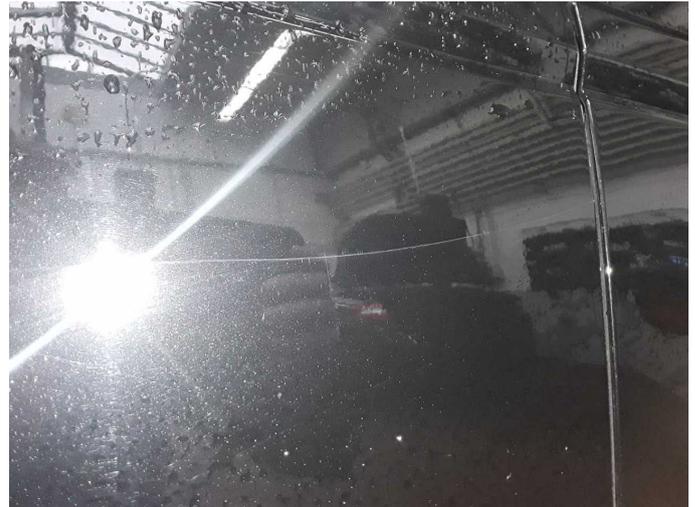
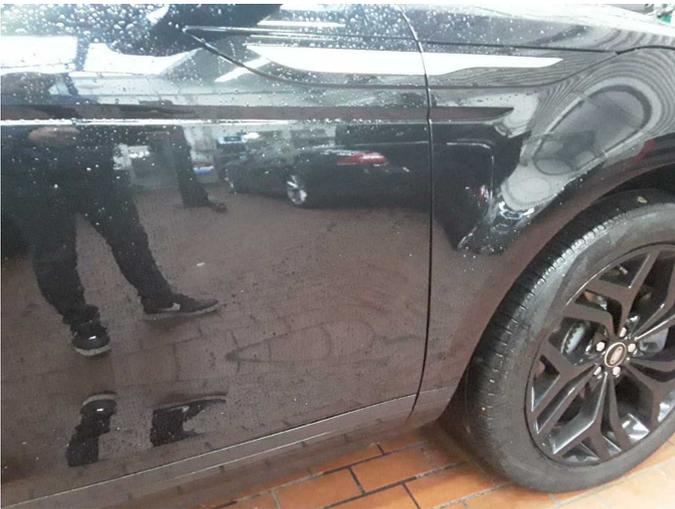
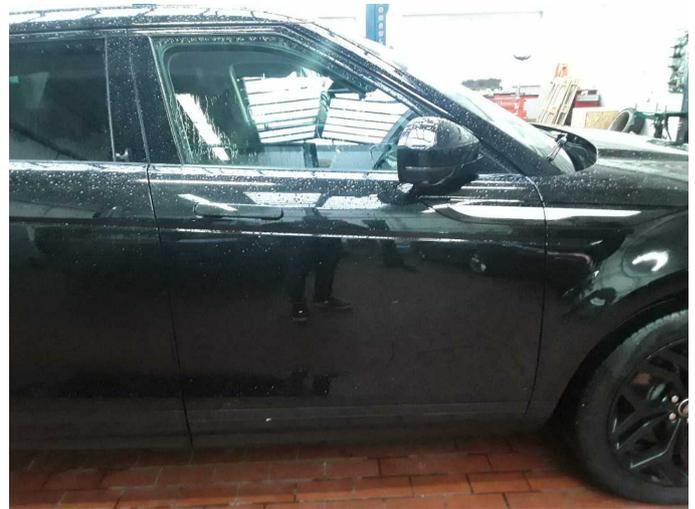
**Beschädigung 2:** Tür vorn rechts: Tür - Kratzer - auslegen / polieren

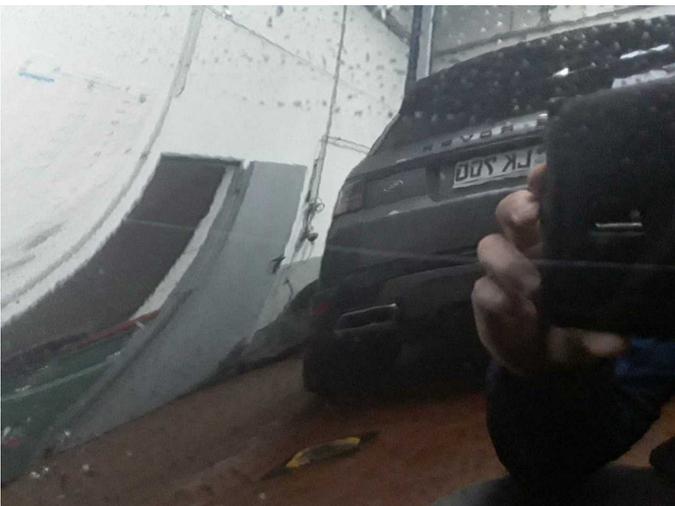
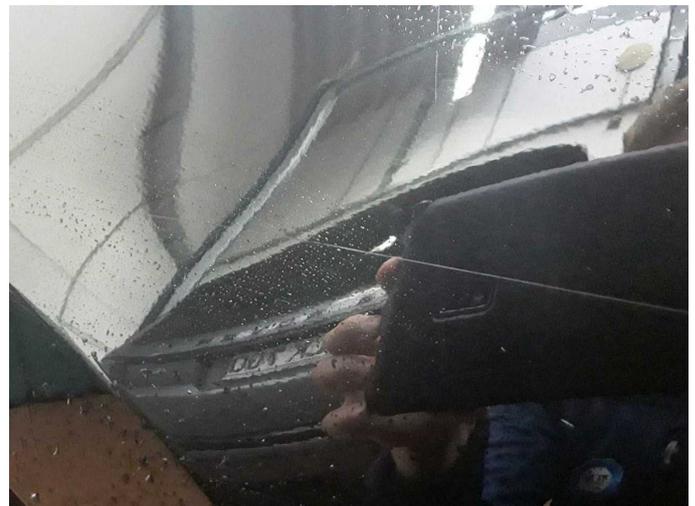
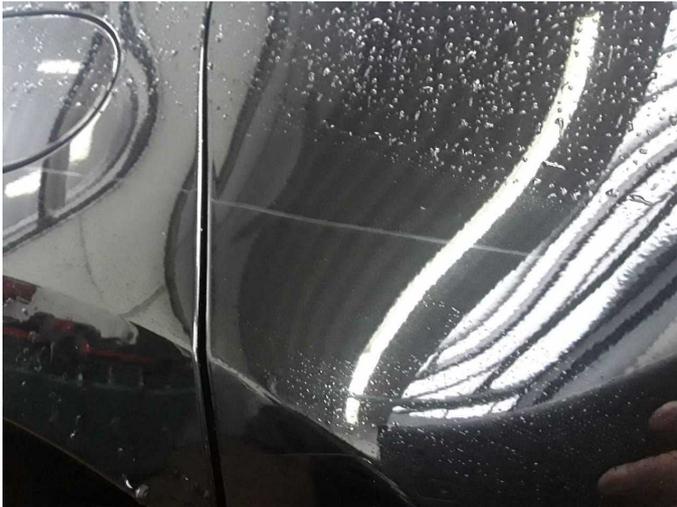
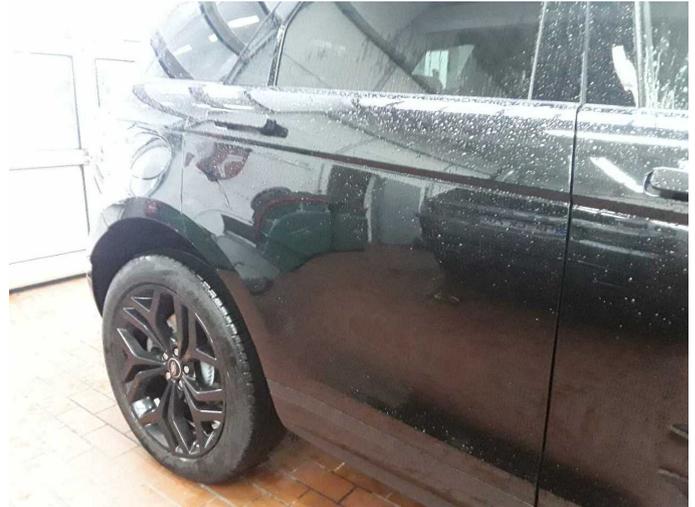
**Beschädigung 3:** Tür hinten rechts: Tür - Kratzer - auslegen / polieren

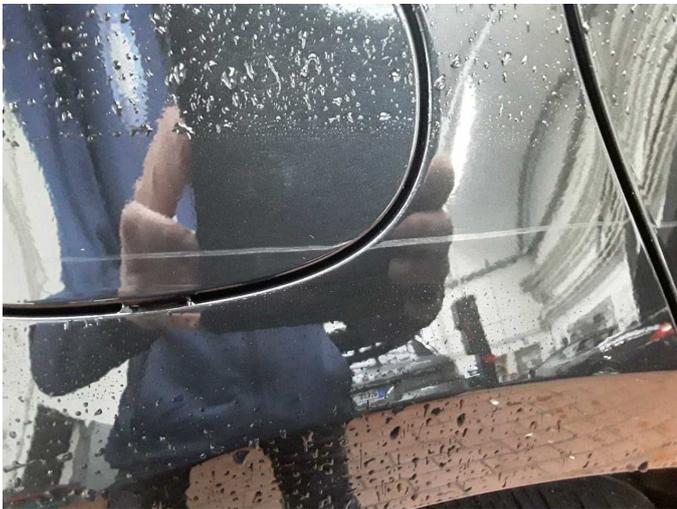
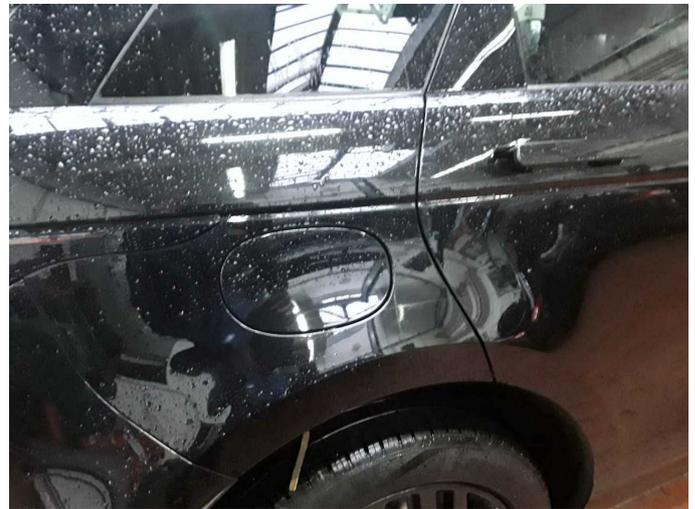
**Beschädigung 4:** Seitenwand rechts: Seitenwand - Kratzer - auslegen / polieren

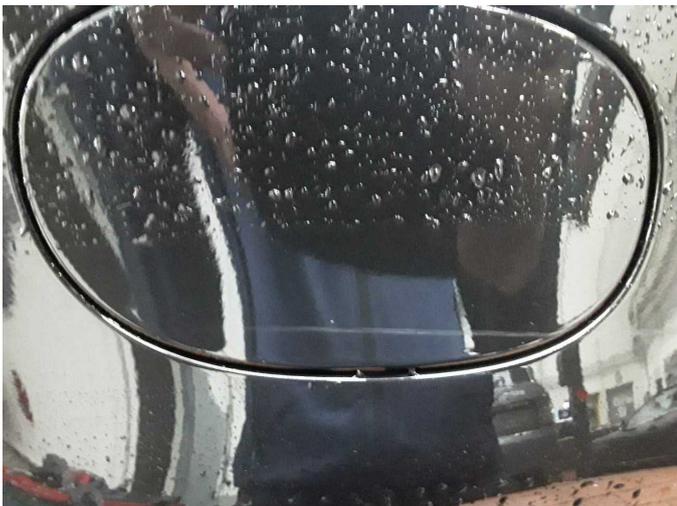
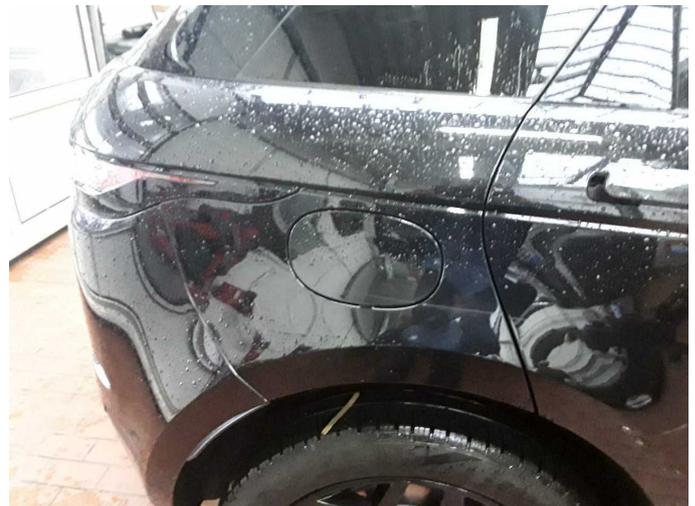
**Beschädigung 5:** Kraftstoffanlage: Tankdeckel - Kratzer - auslegen / polieren

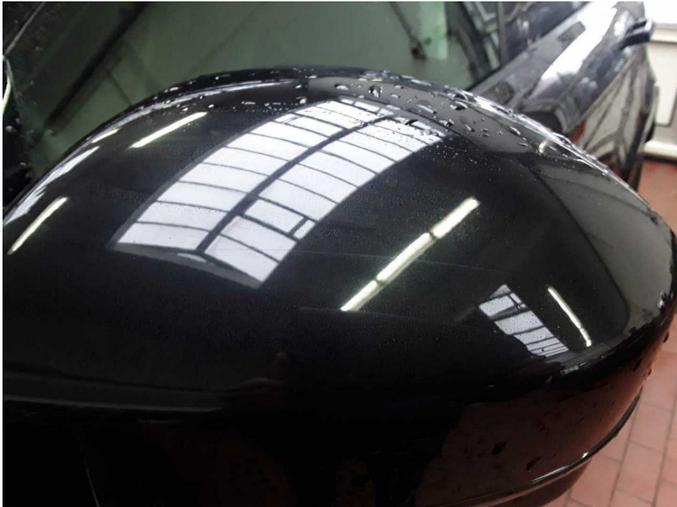
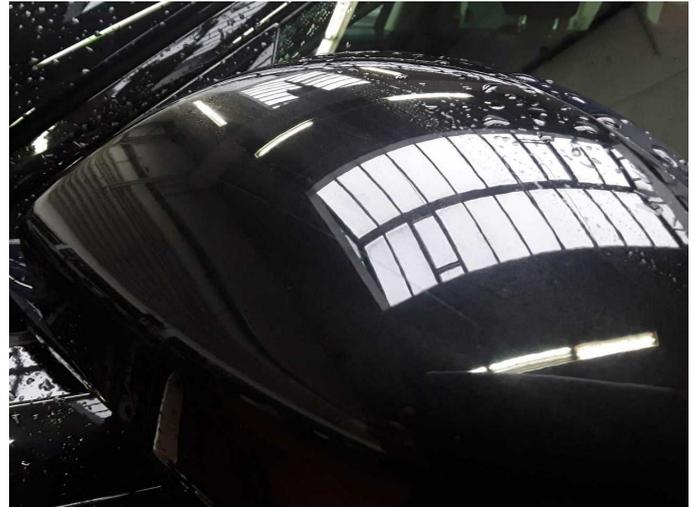
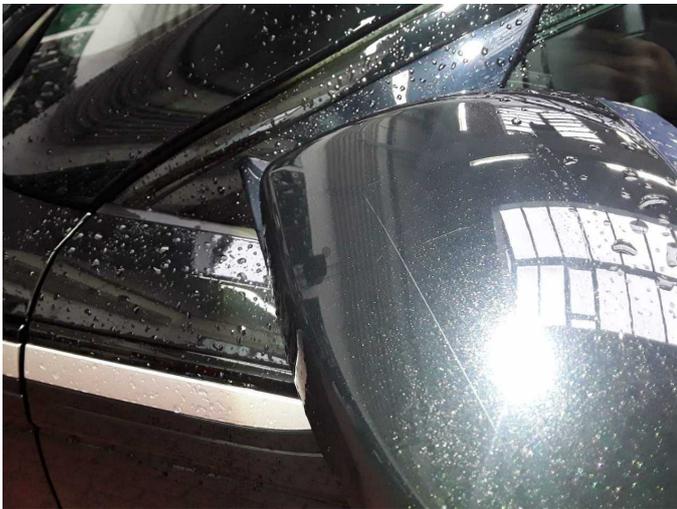
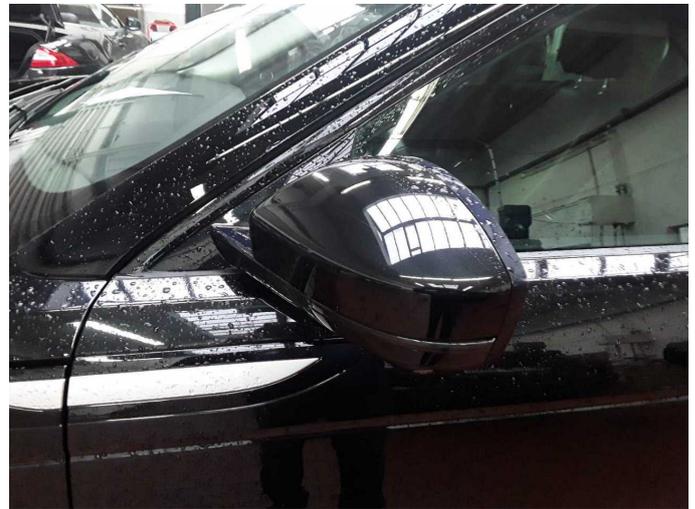
**Beschädigung 6:** Außenspiegel links: Abdeckkappe - Kratzer - auslegen / polieren

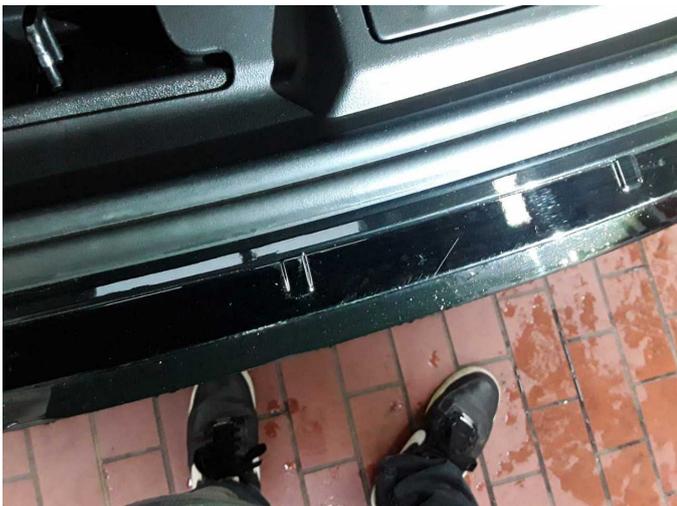
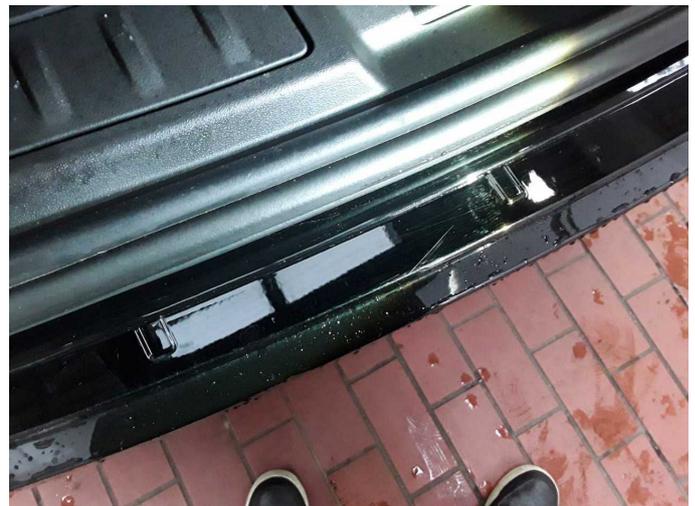
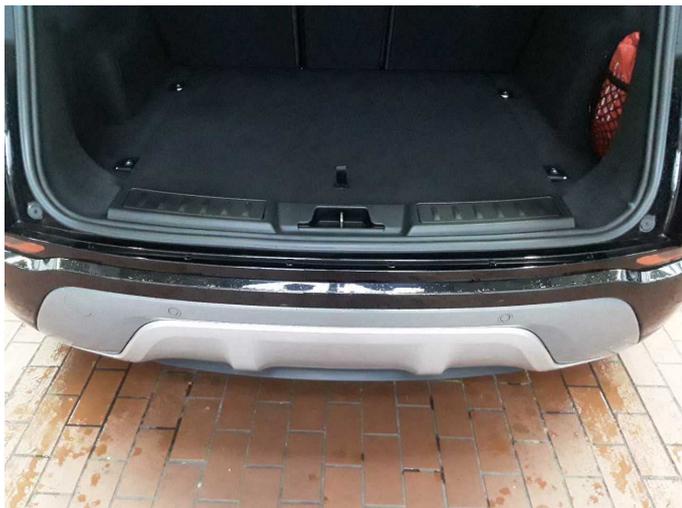
Nr.	Bauteilgruppe	Beschreibung	Kosten (netto)	Minderwert
1	Verkleidungen/ Abdeckungen	Verkleidung Ladekante - Kratzer - kein Abzug	0,00 €	0,00 €
Summe (netto)			0,00 €	0,00 €

**Gebrauchsspur 1:** Verkleidungen/Abdeckungen: Verkleidung Ladekante - Kratzer - kein Abzug

**Gebrauchsspur 1:** Verkleidungen/Abdeckungen: Verkleidung Ladekante  
- Kratzer - kein Abzug
