Zustandsbericht

- Protokoll der Fahrzeugbewertung -

Berichts-Nr: 7906958
vom: 25.02.2025

Fahrzeugkategorie:	Personenkraftwagen
Fahrzeugart:	SUV
Hersteller:	Volkswagen
Modell:	Tiguan
HSN / TSN:	0603 / CIR
Erstzulassungsdatum:	17.02.2023
Laufleistung:	73.104 km
Farbe:	Reflexsilber Metallic
Farbe Dach:	Reflexsilber Metallic
Antriebsart:	Frontantrieb
Motorisierung/Kraftstoff:	Benzin
Hubraum:	1.500 ccm
Leistung:	110 kW (150 PS)
Fahrzeuglänge:	4.509 mm
Fahrzeughöhe:	1.684 mm
Fahrzeugbreite:	1.839 mm
Zulässiges Gesamtgewicht:	2.170 kg
Radstand:	2.678 mm
Anzahl Achsen:	2
Zylinder:	4
Schadstoffklasse:	Euro 6
Anzahl Türen:	4
Anzahl Sitze:	5
Getriebe:	Automatik 7-Gang
Polsterart:	Stoff und Alcantara
Interieurfarbe:	Titanschwarz/Titanschwarz/Schwarz/ Storm Grey
Anzahl vorhandene Schlüssel:	2

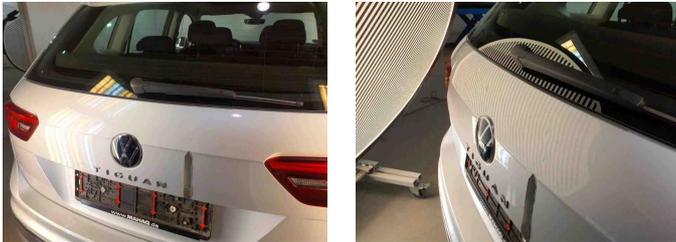
1 - Heckklappe - Deformiert - Ersetzen und lackieren

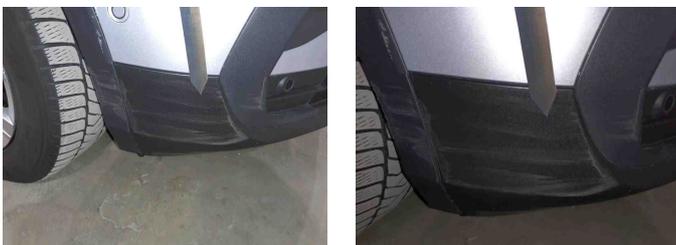
2 - Stoßfängerspoiler vorne - Kratzer - Ersetzen

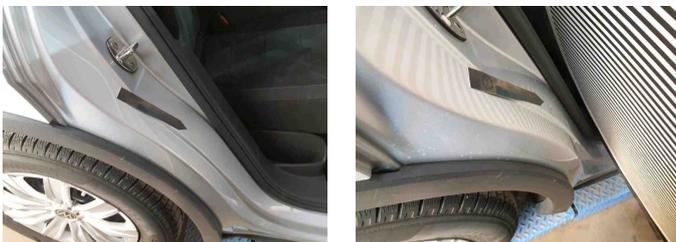
3 - Einstiegsschweller hinten rechts - Delle(n) - Instandsetzen + lackieren

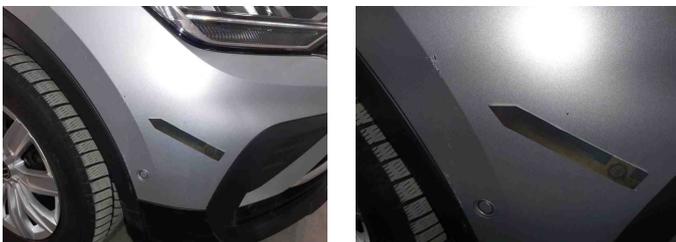
4 - Stoßfänger vorne rechts - Kratzer - Instandsetzen + lackieren

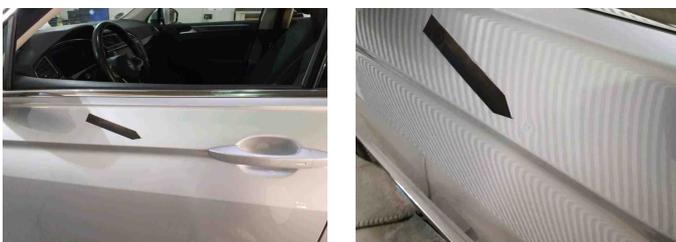
5 - Tür vorne links - Delle(n) - Kaltdrücken

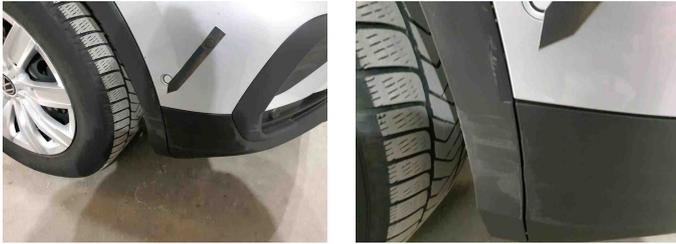
6 - Radkastenverkleidung vorne rechts - Kratzer - Ersetzen

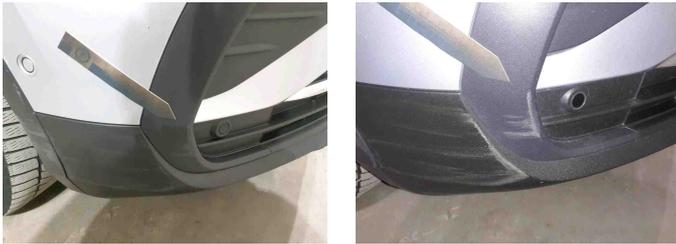
7 - Stoßfängerzierblende vorne rechts - Kratzer - Ersetzen

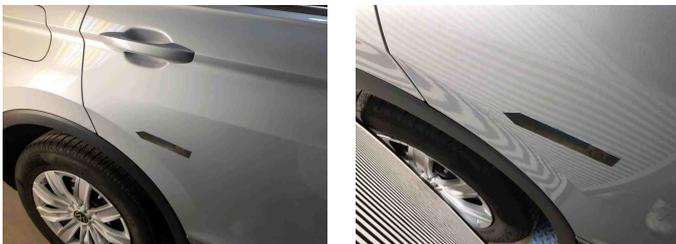
1 - Tür hinten rechts - Delle(n) - Akzeptabel (Gebrauchsspur)
