Expertise

Protokollnummer: 37271290
Auftrags-Nr / Referenz: 1001747030
Besichtigungsdatum: 29.11.2024

Hersteller: Audi

Modell: A4 Avant

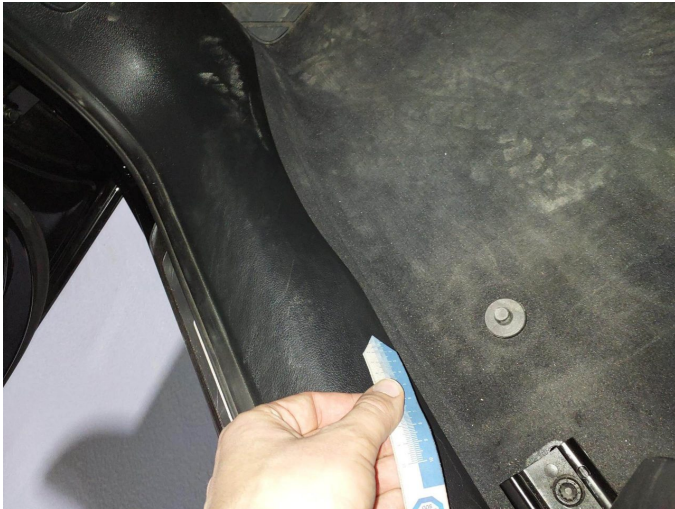
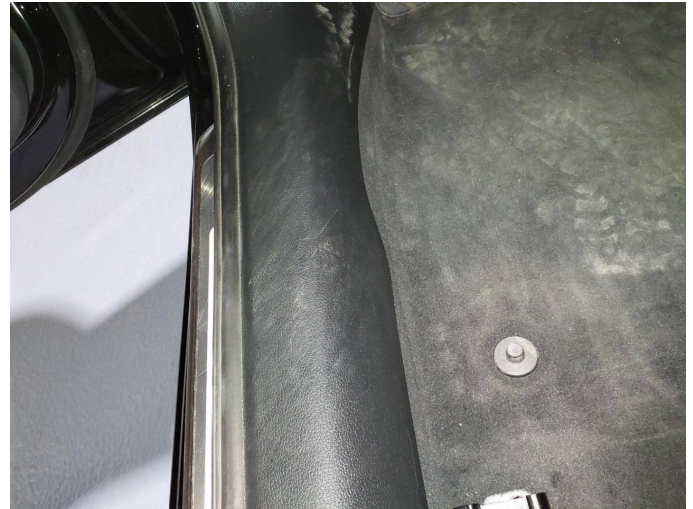
Beschädigung 1: Verkleidungen/Abdeckungen: Einstieg vorn links - verformt - erneuern

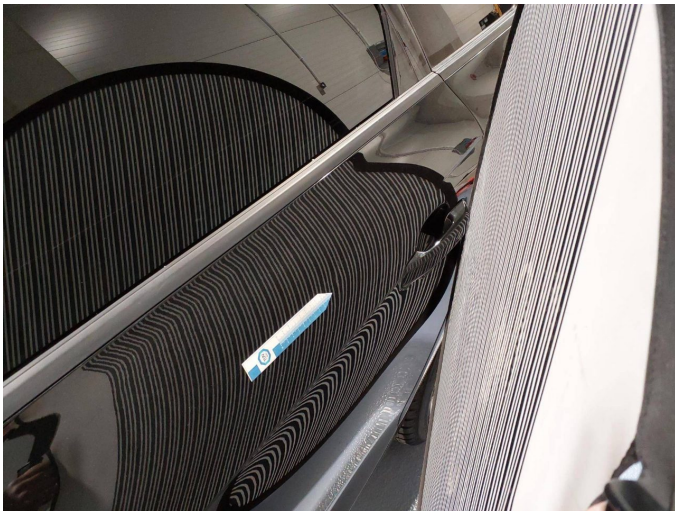
Beschädigung 2: Tür hinten links: Tür - Delle(n) - sanft instandsetzen

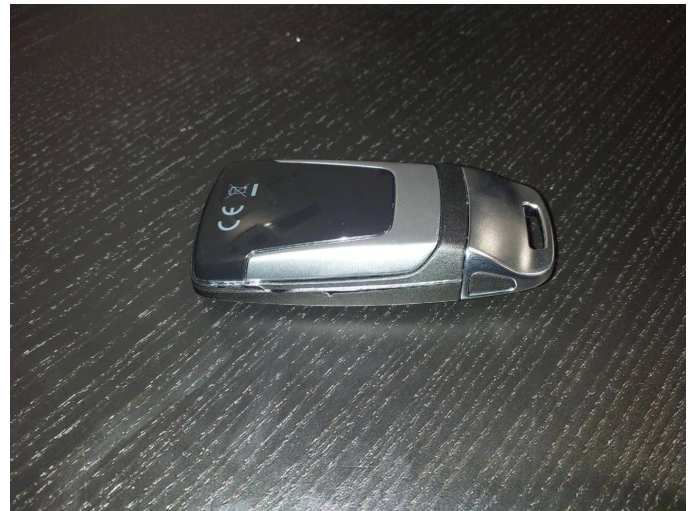
Beschädigung 3: Ausrüstung: Fahrzeugschlüssel m. Fernb. - beschädigt - erneuern

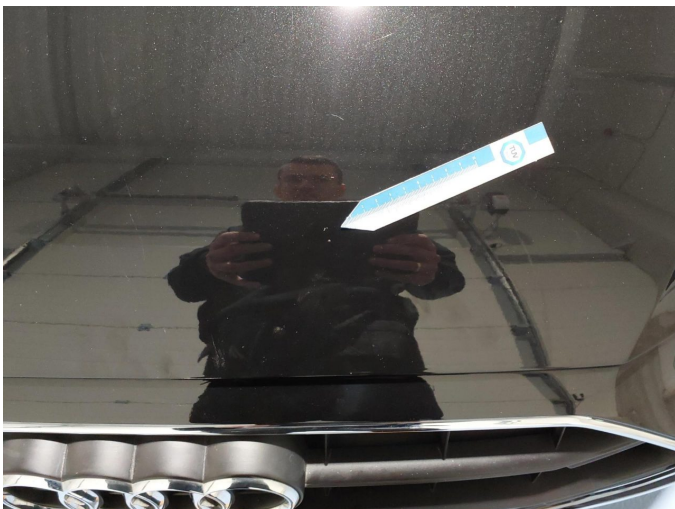
Gebrauchsspur 1: Motorhaube: Motorhaube - Steinschlag - kein Abzug

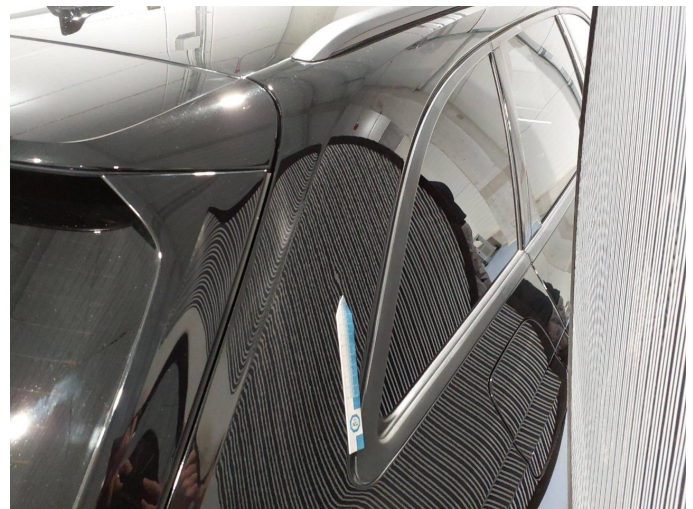
Gebrauchsspur 2: Seitenwand rechts: Seitenwand - Delle(n) - kein Abzug

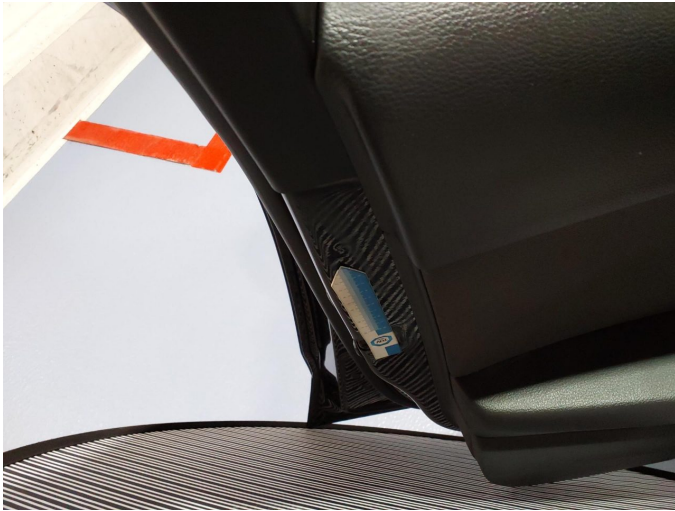
Gebrauchsspur 3: Tür vorn links: Tür - Delle(n) - kein Abzug

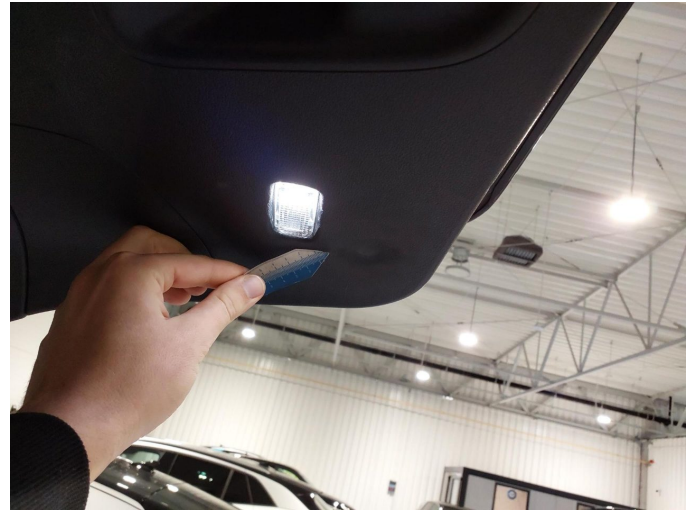
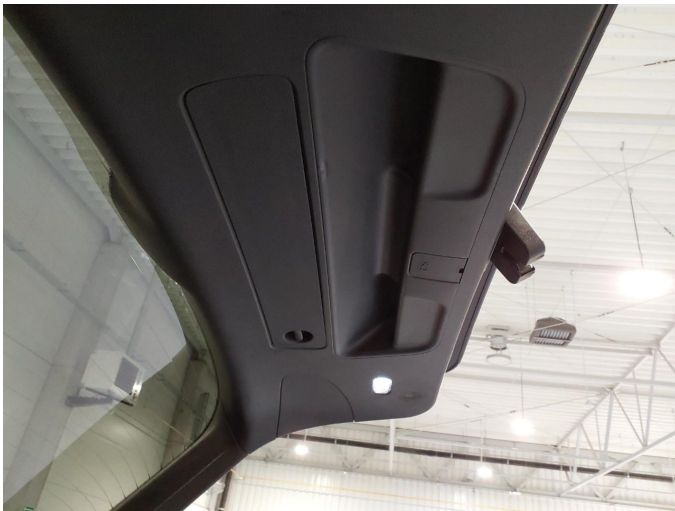
Gebrauchsspur 4: Verkleidungen/Abdeckungen: Heckdeckel, Innenverkleidung - verkratzt / verschürft - kein Abzug

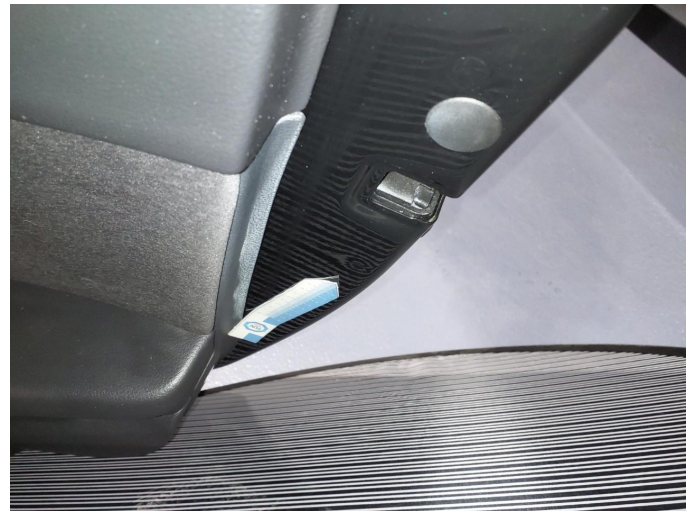
Gebrauchsspur 5: Tür hinten rechts: Tür - Delle(n) - kein Abzug

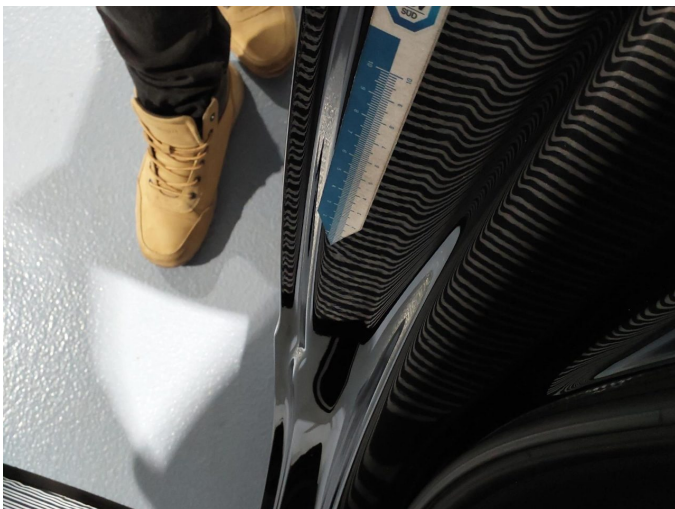
Gebrauchsspur 6: Seitenwand rechts: Seitenwand - Delle(n) - kein Abzug
