» Übersicht

Auftrags-Nr: 1001772753
Besichtigt am: 05.12.2024 14:21
Berichts-Nr: 7453105
FIN: WVVZZZAWZMY031352

Fahrzeugkategorie:	Personenkraftwagen
Fahrzeugart:	Limousine
Hersteller:	Volkswagen
Modell:	Polo
HSN / TSN:	0603 / CIF
Erstzulassungsdatum:	02.12.2020
Laufleistung:	35.839 km
Farbe:	Pure White
Farbe Dach:	Pure White
Antriebsart:	Frontantrieb
Motorisierung/Kraftstoff:	Benzin
Hubraum:	1.500 ccm
Leistung:	110 kW (150 PS)
Fahrzeuglänge:	
Fahrzeughöhe:	
Fahrzeugbreite:	
Zulässiges Gesamtgewicht:	
Radstand:	
Anzahl Achsen:	2
Zylinder:	4
Schadstoffklasse:	Euro 6
Anzahl Türen:	4
Anzahl Sitze:	5
Getriebe:	Automatik 7-Gang
Polsterart:	Stoff
Interieurfarbe:	Flintgrau-Titanschwarz/Titanschwarz/ Titanschwarz
Anzahl vorhandene Schlüssel:	2

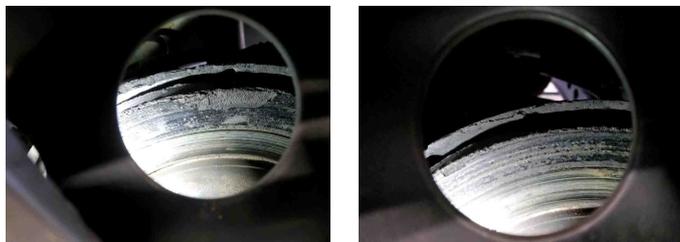
1 - Brems Scheiben hinten - Korrosion - Ersetzen

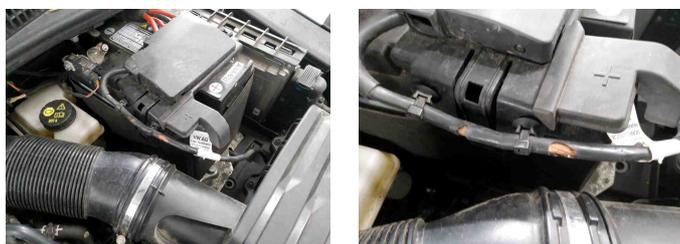
2 - Kabel und Schläuche - Beschädigt - Ersetzen

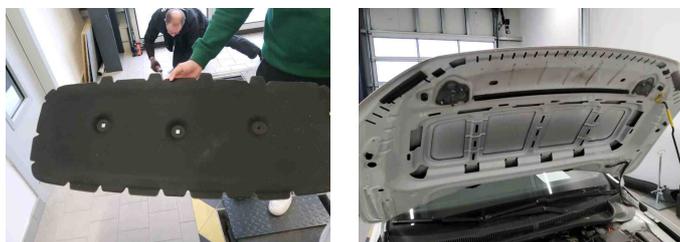
4 - Motorhaube Dämmmatte - Lose - Demontage/Montage

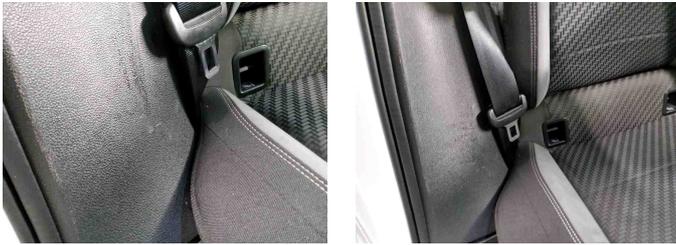
1 - Sitzverkleidung innen rechts - Kratzer - Akzeptabel (Gebrauchsspur)
