Koch Gruppe Automobile AG
 Marzahner Chaussee 219
 12681-Berlin

15.4.2025

TÜVNORD**Zustandsbericht****TÜV NORD Autoservice GmbH - Wurster Straße 92 - 27580 Bremerhaven**

Datenquelle: **VIN-Abfrage**
 Hersteller: **Toyota**
 Typ: **AYGO**
 Fahrgestellnummer: **JTDKG10C80N361001**
 Erstzulassung: **16.04.2009**
 Getriebe / Gänge: **Schaltgetriebe, 5 Gänge**
 Schadstoffklasse: **EU4**
 Vorverwendung: **Privat**

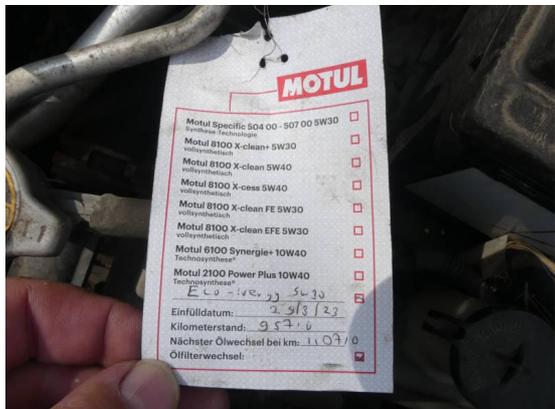
Bild 1: Wartung-Pflege / Wartung fällig

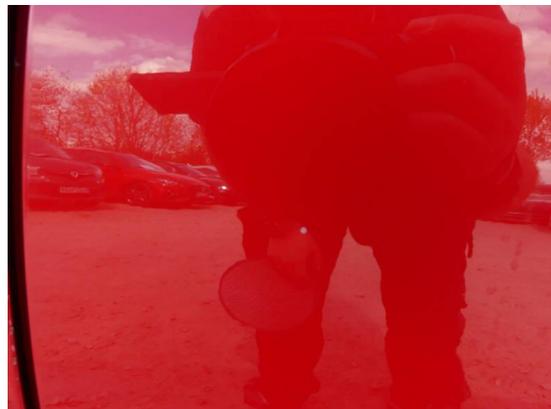
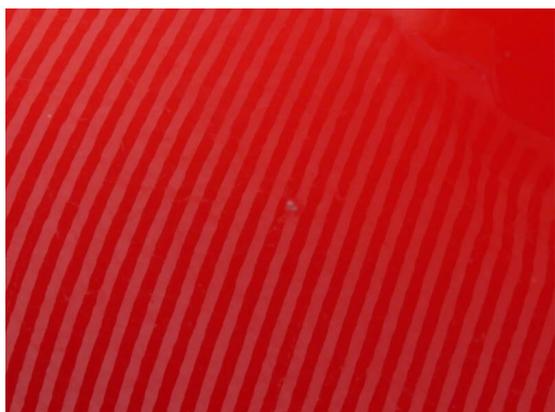
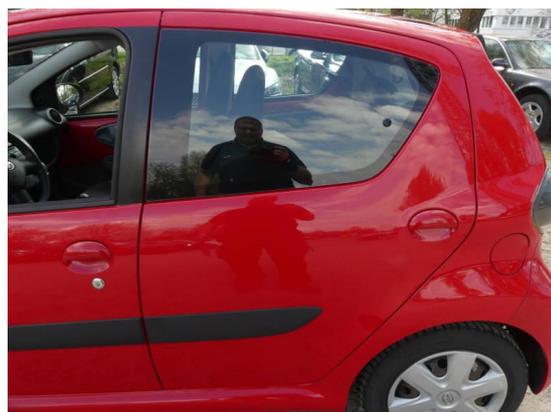
Bild 2: Karosserie / Tür hinten links Delle und Kratzer

Bild 3: Karosserie / Tür hinten links Delle und Kratzer

Bild 4: Karosserie / Tür hinten links Delle und Kratzer

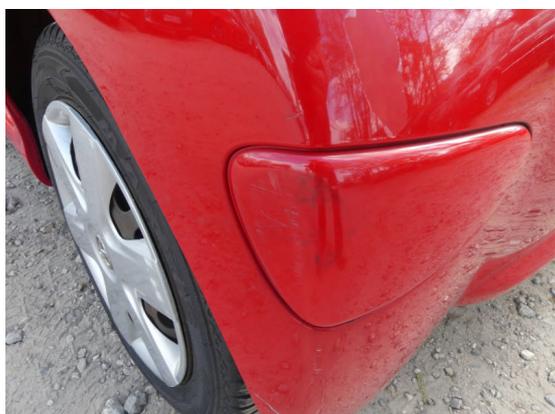
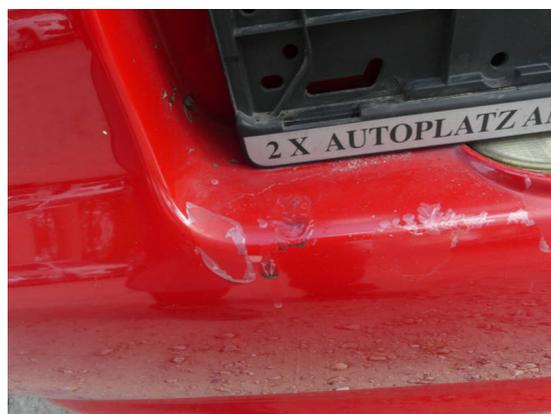
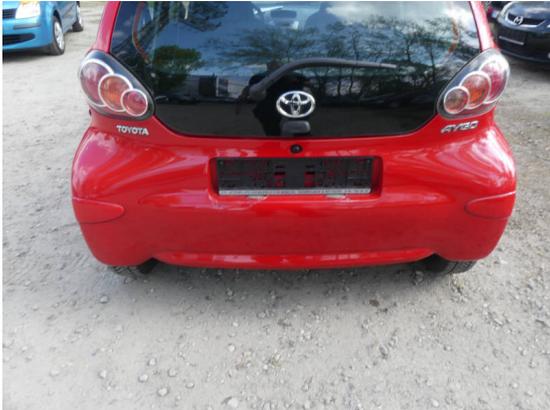
Bild 5: Karosserie / Stoßfänger hinten zerkratzt und Klarlack löst sich ab

Bild 6: Karosserie / Stoßfänger hinten zerkratzt und Klarlack löst sich ab

Bild 7: Karosserie / Stoßfänger hinten zerkratzt und Klarlack löst sich ab

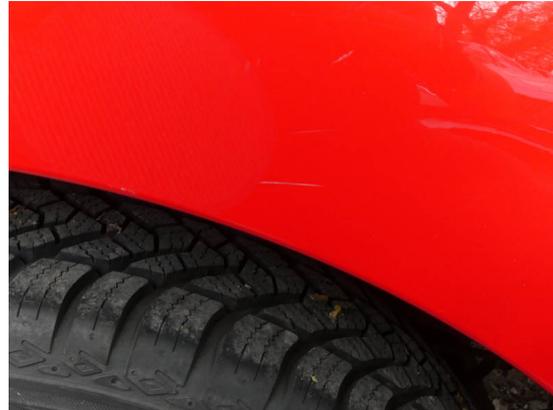
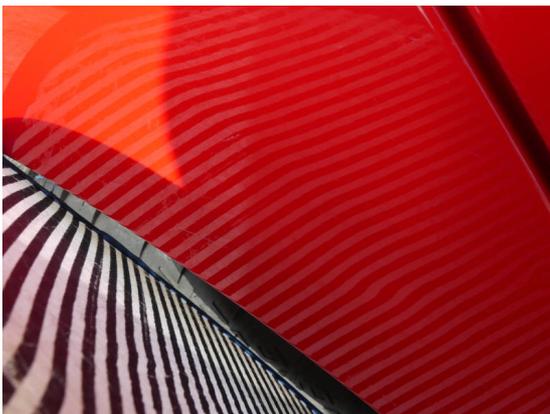
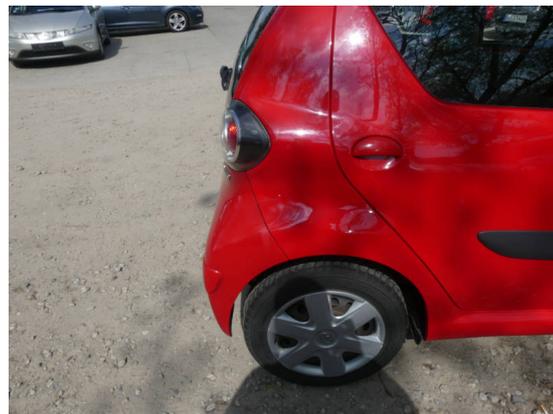
Bild 8: Karosserie / Seitenwand rechts leicht deformiert und zerkratzt

Bild 9: Karosserie / Seitenwand rechts leicht deformiert und zerkratzt

Bild 10: Karosserie / Seitenwand rechts leicht deformiert und zerkratzt

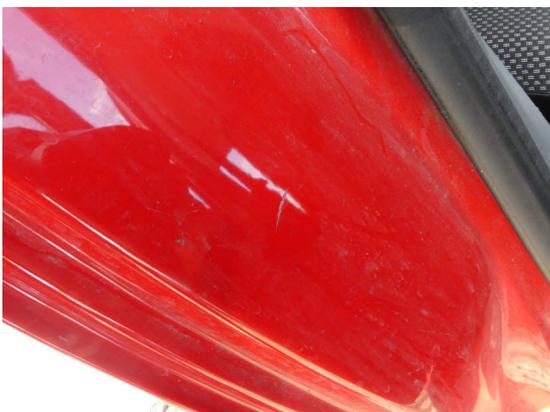
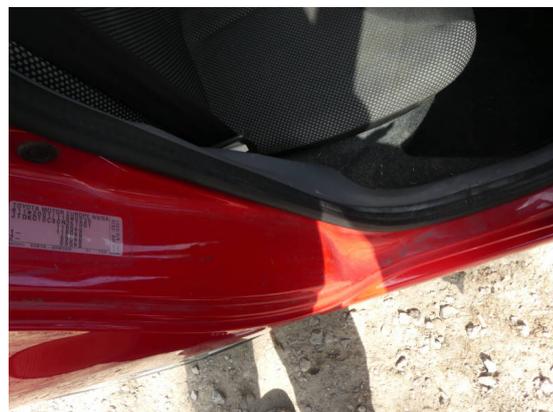
Bild 11: Karosserie / Türeinstieg hinten rechts zerkratzt

Bild 12: Karosserie / Türeinstieg hinten rechts zerkratzt

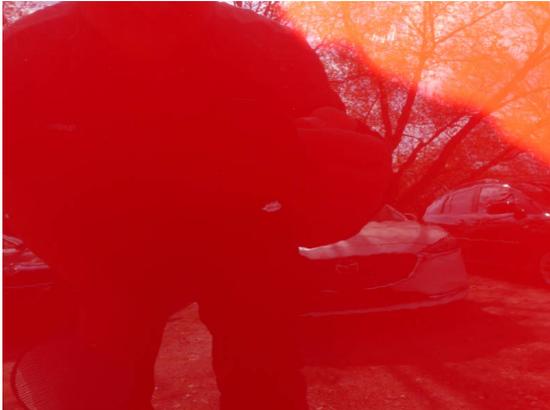
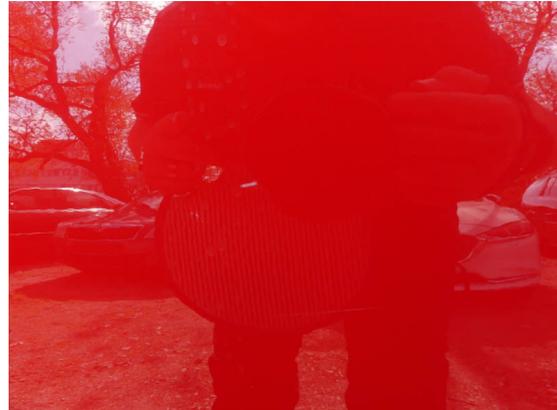
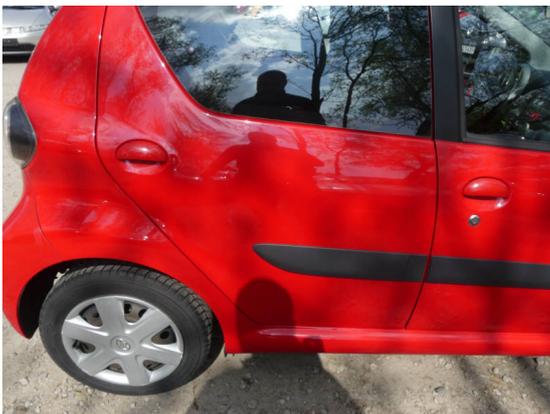
Bild 13: Karosserie / Tür hinten rechts zerkratzt

Bild 14: Karosserie / Tür hinten rechts zerkratzt

Bild 15: Karosserie / Tür hinten rechts zerkratzt

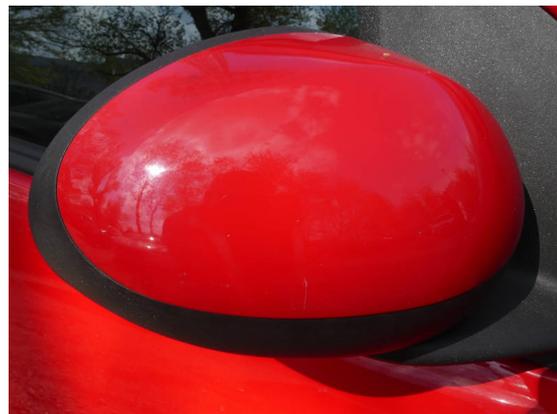
Bild 16: Karosserie / Spiegelkappe rechts Kratzer

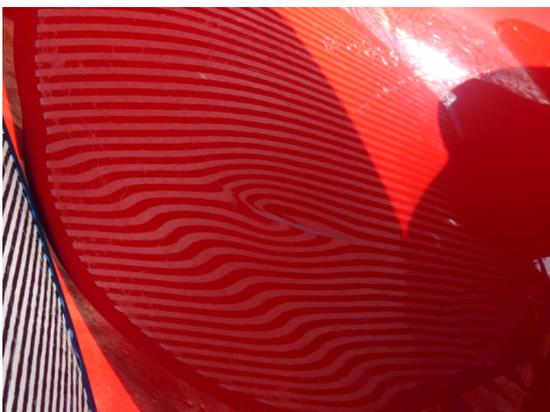
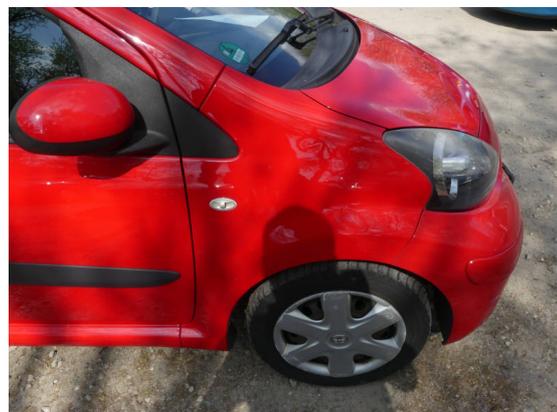
Bild 17: Karosserie / Kotflügel links deformiert und zerkratzt

Bild 18: Karosserie / Kotflügel links deformiert und zerkratzt

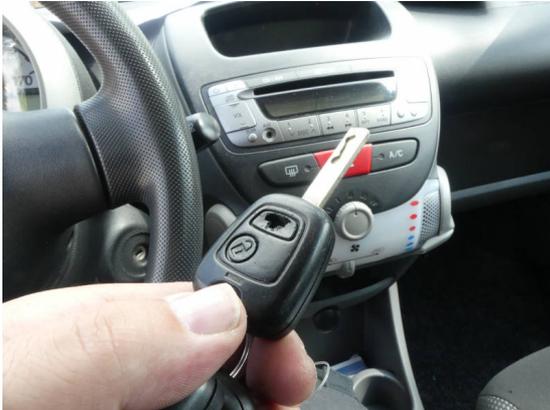
Bild 19: Technik / Schlüsselfernbedienung ohne Funktion und Gehäuse gebrochen

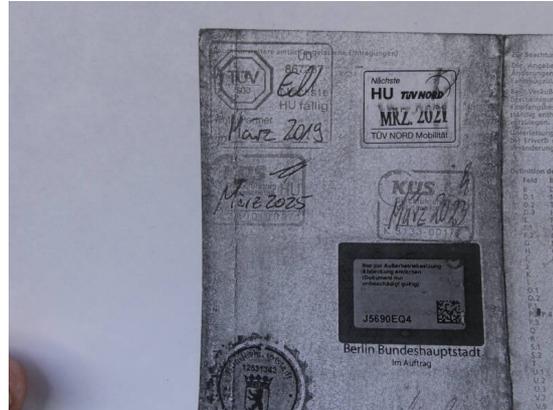
Bild 20: Technik / AU/HU fällig

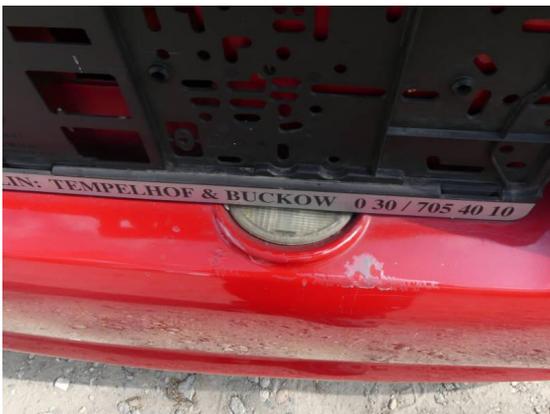
Bild 21: Technik / Kennzeichenleuchte rechts ohne Funktion

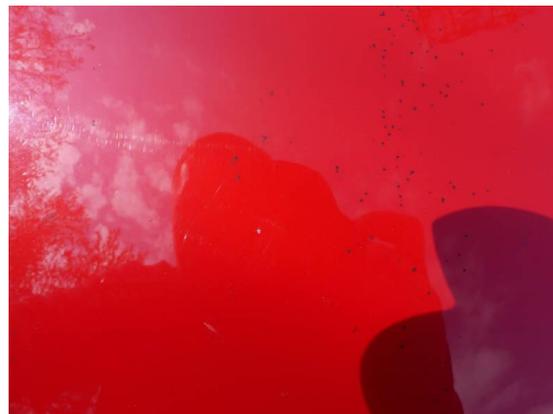
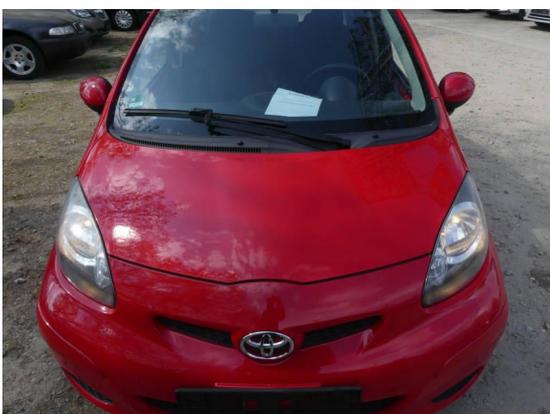
Bild 22: Karosserie / Motorhaube Steinschläge und Lack verwittert

Bild 23: Karosserie / Motorhaube Steinschläge und Lack verwittert

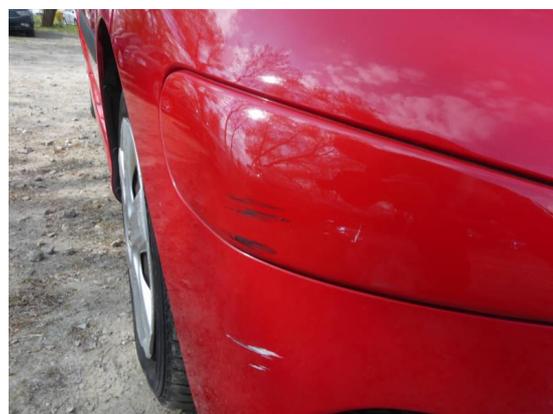
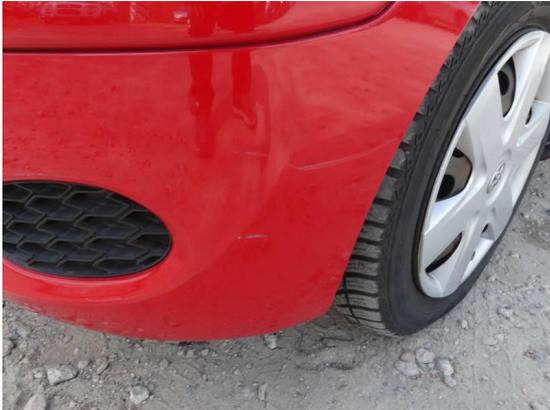
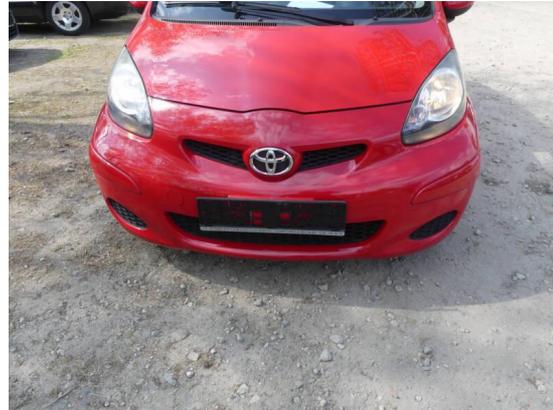
Bild 24: Karosserie / Stoßfänger vorn zerkratzt

Bild 25: Karosserie / Stoßfänger vorn zerkratzt

Bild 26: Karosserie / Stoßfänger vorn zerkratzt

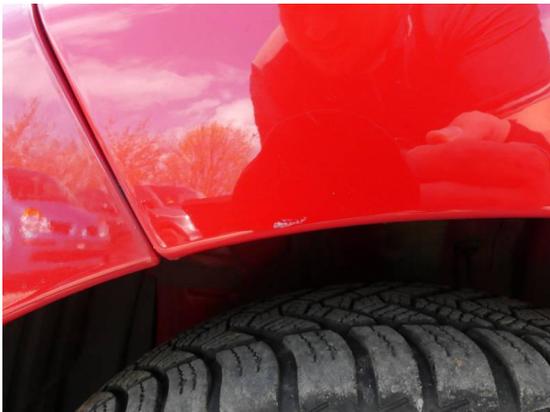
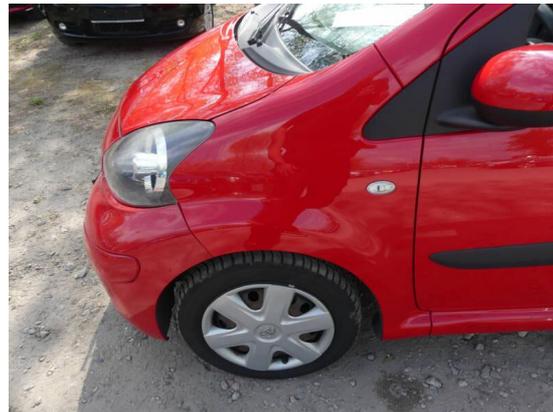
Bild 27: Karosserie / Kotflügel links Kratzer

Bild 28: Karosserie / Kotflügel links Kratzer

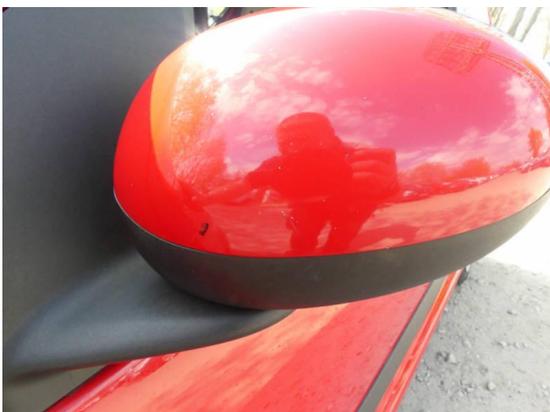
Bild 29: Karosserie / Spiegelkappe links Kratzer

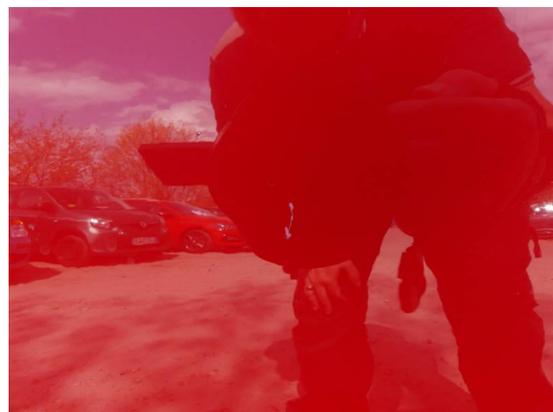
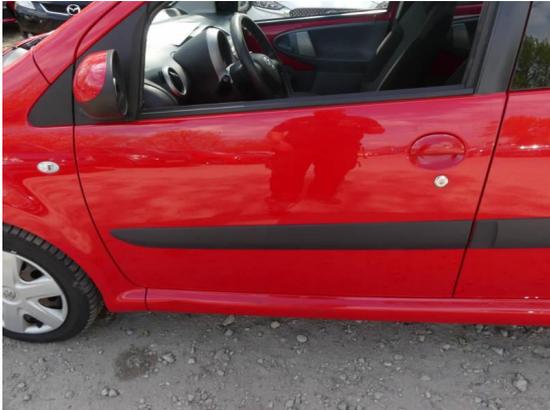
Bild 30: Karosserie / Tür vorne links Kratzer

Bild 31: Karosserie / Tür vorne links Kratzer

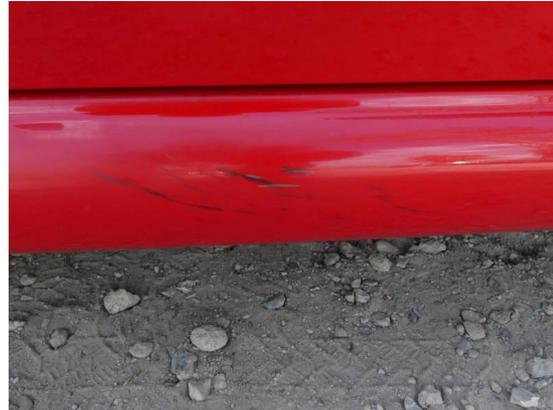
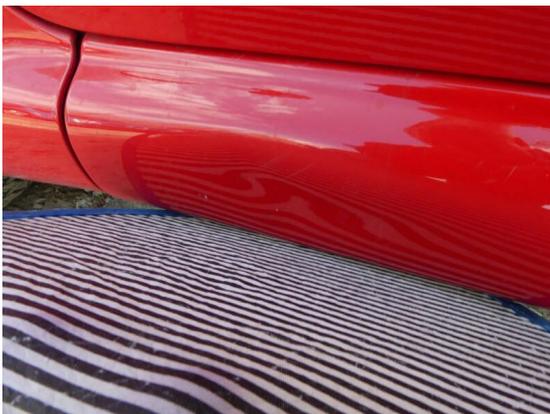
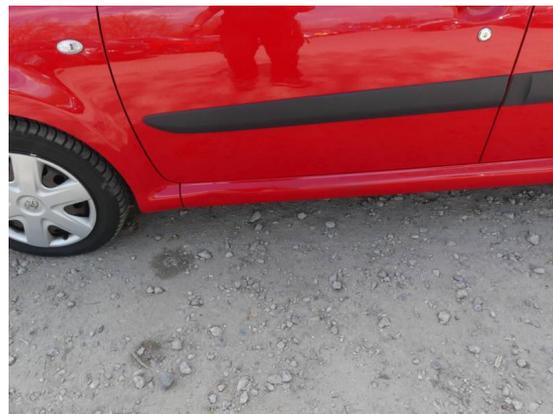
Bild 32: Karosserie / Schweller links zerkratzt und eingedrückt

Bild 33: Karosserie / Schweller links zerkratzt und eingedrückt

Bild 34: Karosserie / Schweller links zerkratzt und eingedrückt

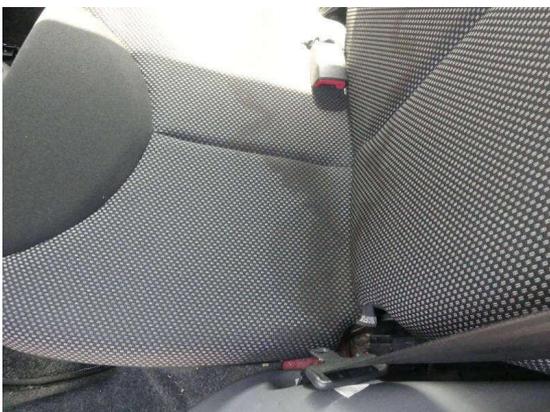
Bild 35: Innenraum / Sitzpolster fleckig

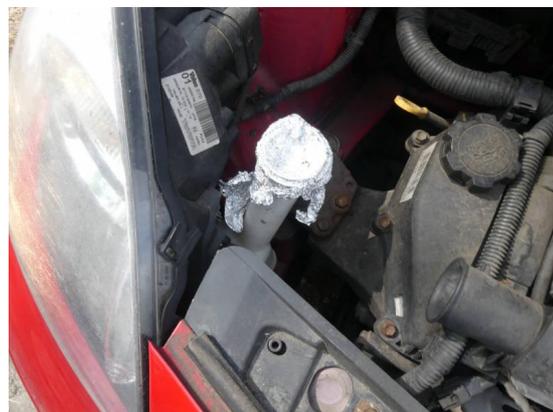
Bild 36: Technik / Deckel Scheibenwaschbehälter fehlt

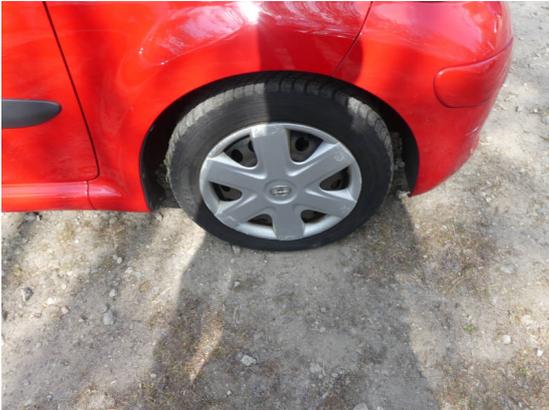
Bild 37: Reifen - Felge / Radkappe vorne rechts
Kratzer
