15.4.2025

**TÜVNORD****Zustandsbericht****TÜV NORD Autoservice GmbH - Wurster Straße 92 - 27580 Bremerhaven**

Datenquelle: **VIN-Abfrage**  
Hersteller: **Mitsubishi**  
Typ: **Grandis**  
Fahrgestellnummer: **JMBLRNA4W6Z003202**  
Erstzulassung: **14.11.2006**  
Getriebe / Gänge: **Automatikgetriebe, 4 Gänge**  
Schadstoffklasse: **EU4**  
Vorverwendung: **Privat**

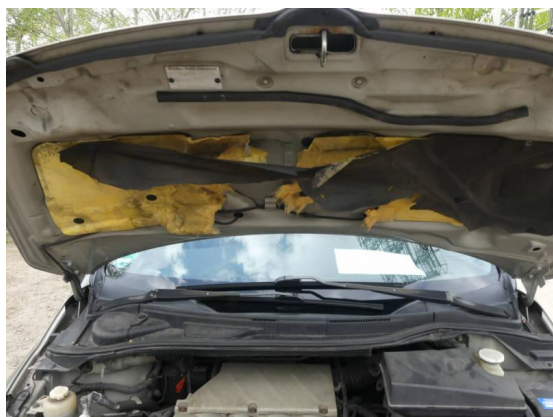
| Nr. | Teil | Bild Nr. | Schaden | Kommentar |
|---|---|---|---|---|
| 1 | Dämmmatte Motorhaube | 1 | zerrissen | |

Bild 1: Technik / Dämmmatte Motorhaube zerrissen

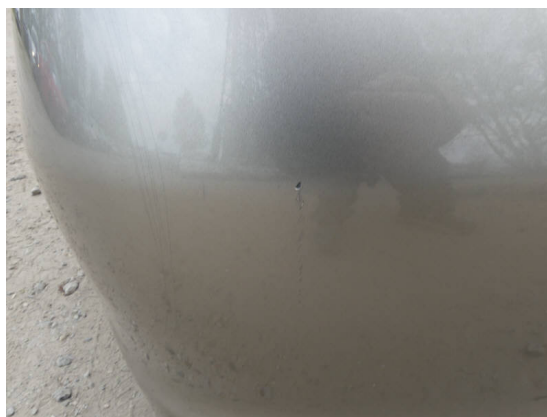
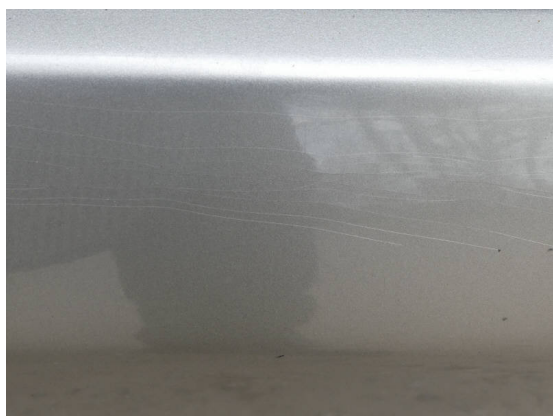
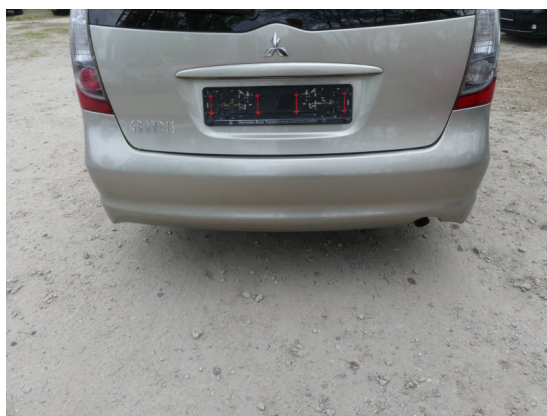
| Nr. | Teil | Bild Nr. | Schaden | Kommentar |
|---|---|---|---|---|
| 2 | Stoßfänger hinten | 2, 3, 4 | Kratzer und gestaucht | |

Bild 2: Karosserie / Stoßfänger hinten Kratzer und gestaucht

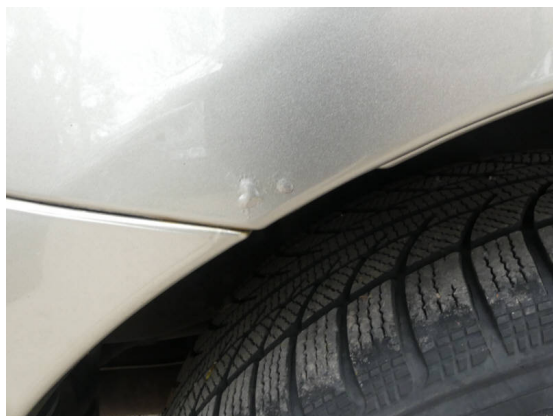
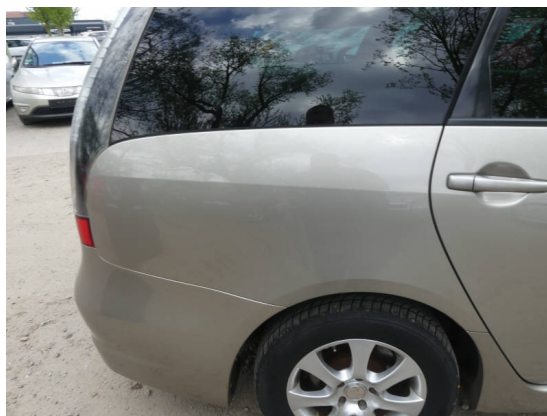
| Nr. | Teil | Bild Nr. | Schaden | Kommentar |
|---|---|---|---|---|
| 3 | Seitenwand rechts | 5, 6 | Korrosion unter Lack | |

Bild 5: Karosserie / Seitenwand rechts Korrosion unter Lack

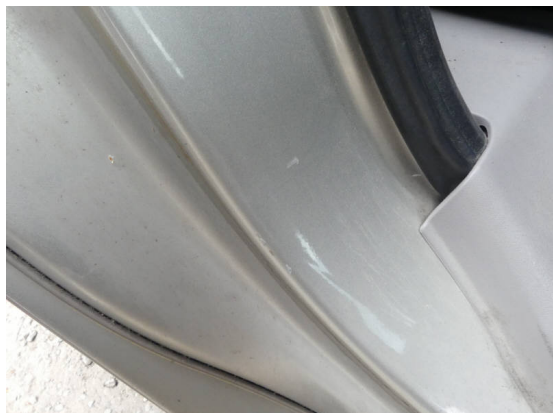
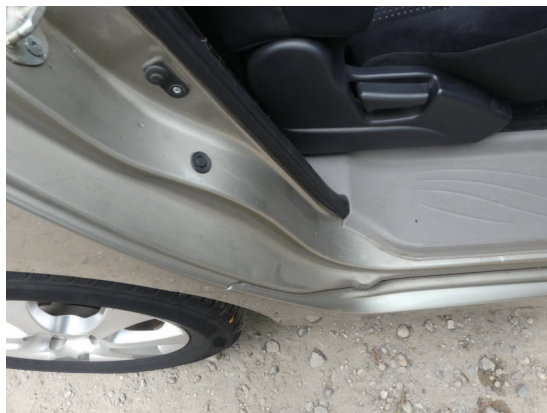
| Nr. | Teil | Bild Nr. | Schaden | Kommentar |
|---|---|---|---|---|
| 4 | Türeinstieg hinten rechts | 7, 8 | Kratzer | |

Bild 7: Karosserie / Türeinstieg hinten rechts Kratzer

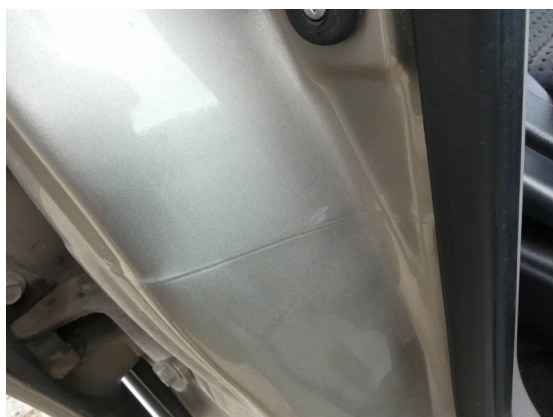
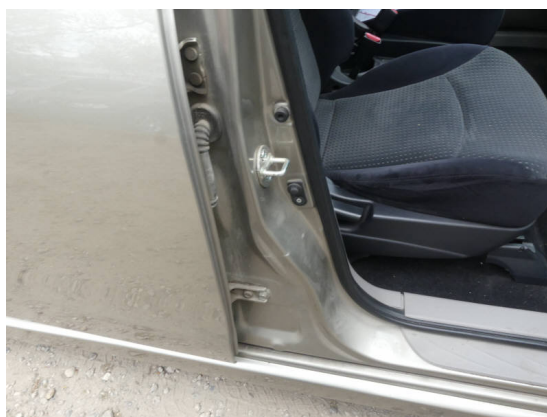
| Nr. | Teil | Bild Nr. | Schaden | Kommentar |
|---|---|---|---|---|
| 5 | B-Säule rechts | 9, 10 | Kratzer | |

Bild 9: Karosserie / B-Säule rechts Kratzer

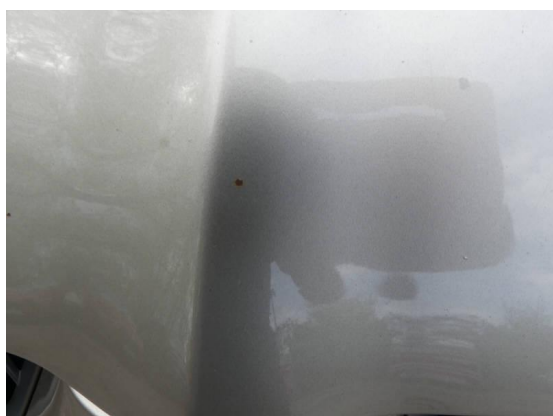
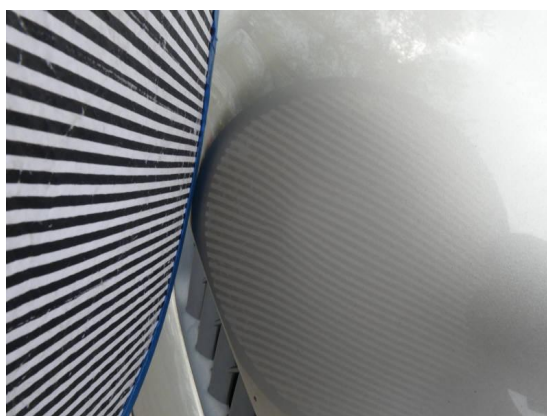
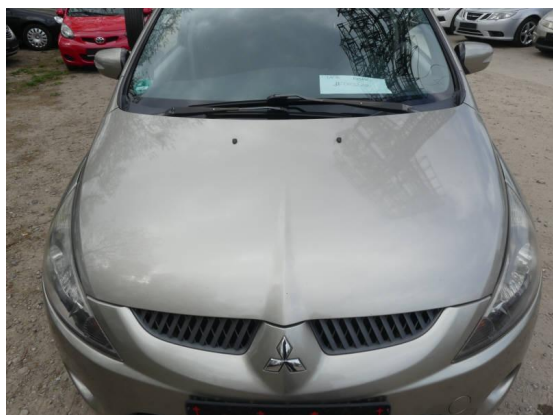
| Nr. | Teil | Bild Nr. | Schaden | Kommentar |
|---|---|---|---|---|
| 6 | Motorhaube | 11, 12, 13 | Steinschlag mit Korrosion und Beule | |

Bild 11: Karosserie / Motorhaube Steinschlag mit Korrosion und Beule

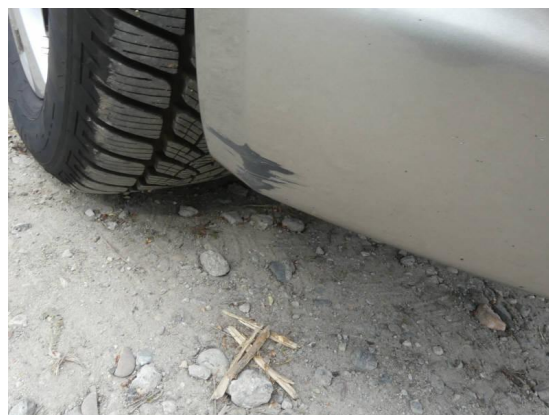
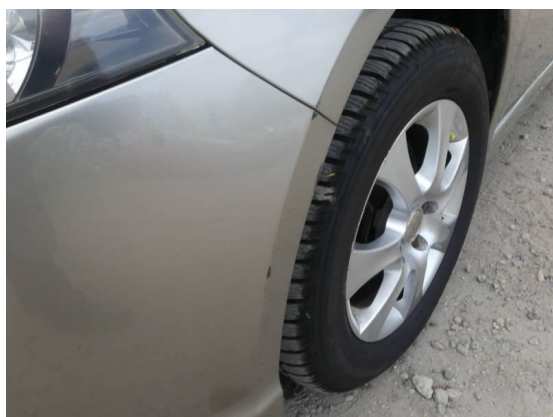
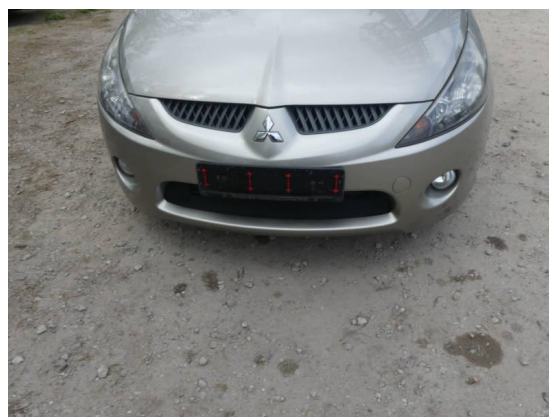
| Nr. | Teil | Bild Nr. | Schaden | Kommentar |
|---|---|---|---|---|
| 7 | Stoßfänger vorn | 14, 15, 16 | zerkratzt | |

Bild 14: Karosserie / Stoßfänger vorn zerkratzt

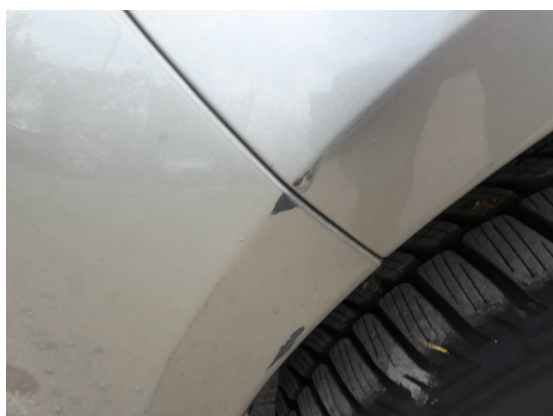
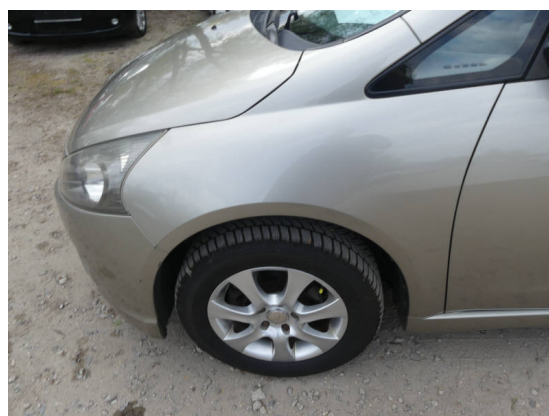
| Nr. | Teil | Bild Nr. | Schaden | Kommentar |
|---|---|---|---|---|
| 8 | Kotflügel links | 17, 18 | Kratzer | |

Bild 17: Karosserie / Kotflügel links Kratzer

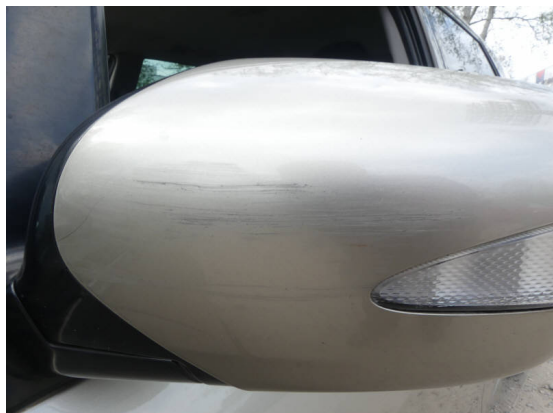
| Nr. | Teil | Bild Nr. | Schaden | Kommentar |
|---|---|---|---|---|
| 9 | Spiegelkappe links | 19 | Kratzer | |

Bild 19: Karosserie / Spiegelkappe links Kratzer

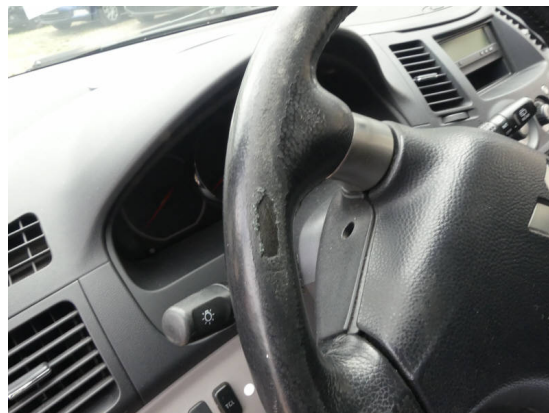
| Nr. | Teil | Bild Nr. | Schaden | Kommentar |
|---|---|---|---|---|
| 10 | Lenkrad | 20 | abgegriffen | |

Bild 20: Innenraum / Lenkrad abgegriffen

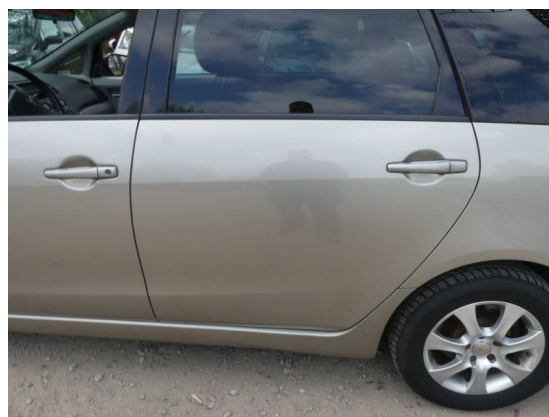
| Nr. | Teil | Bild Nr. | Schaden | Kommentar |
|---|---|---|---|---|
| 11 | Tür hinten rechts | 21, 22 | Kratzer | |

Bild 21: Karosserie / Tür hinten rechts Kratzer

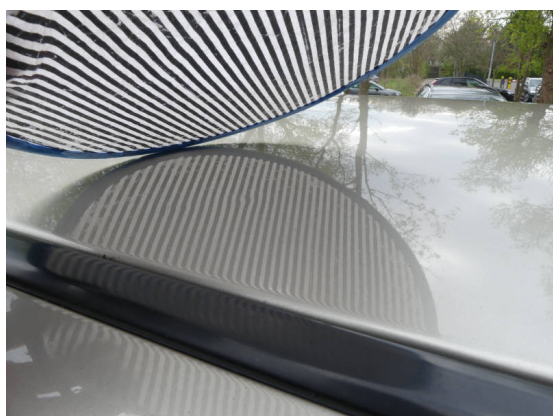
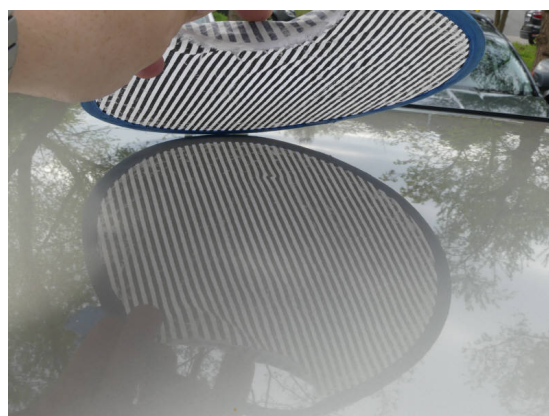
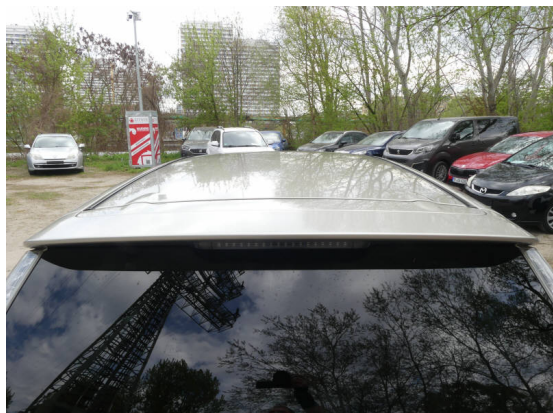
| Nr. | Teil | Bild Nr. | Schaden | Kommentar |
|---|---|---|---|---|
| 12 | Dach | 23, 24,<br>25 | Dellen | |

Bild 23: Karosserie / Dach Dellen

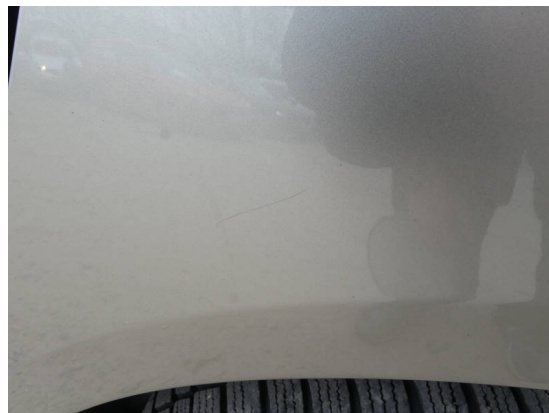
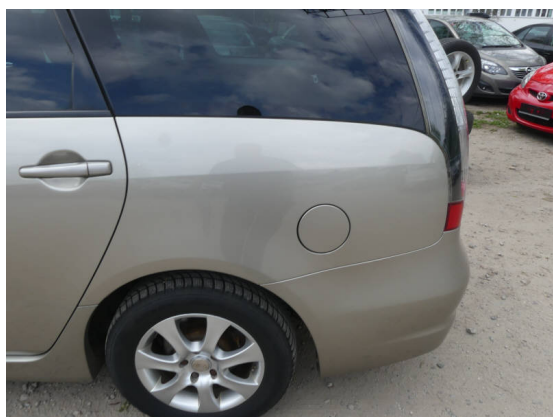
| Nr. | Teil | Bild Nr. | Schaden | Kommentar |
|---|---|---|---|---|
| 13 | Seitenwand links | 26, 27 | Kratzer | |

Bild 26: Karosserie / Seitenwand links Kratzer

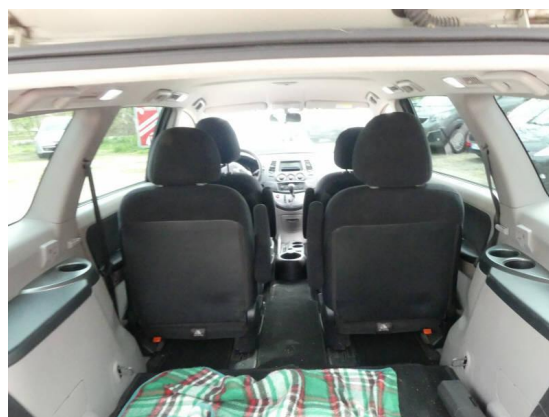
| Nr. | Teil | Bild Nr. | Schaden | Kommentar |
|---|---|---|---|---|
| 14 | Kofferraumrollo | 28 | fehlt | |

Bild 28: Innenraum / Kofferraumrollo fehlt

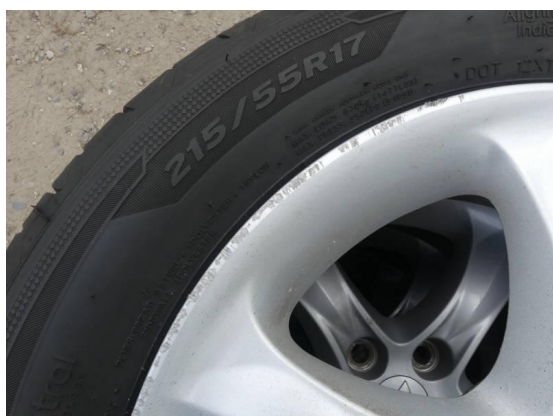
| Nr. | Teil | Bild Nr. | Schaden | Kommentar |
|---|---|---|---|---|
| 15 | Alufelge Sommer | 29 | Kratzer | |

Bild 29: Reifen - Felge / Alufelge Sommer Kratzer
