Expertise

Protokollnummer: 34863602
Auftrags-Nr / Referenz: 1001610651
Besichtigungsdatum: 15.07.2024

Hersteller: Skoda

Modell: OCTAVIA

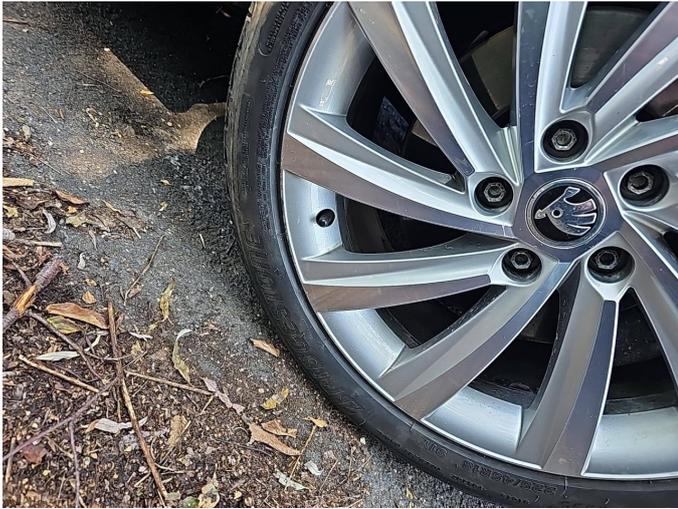
Nr.	Bauteilgruppe	Beschreibung
1	Rad/Reifen	Leichtmetallfelge vorn rechts - verkratzt / verschürft - Wertminderung
2	Schweller links	Einstieg - verkratzt / verschürft - Smart Repair

Beschädigung 1: Rad/Reifen: Leichtmetallfelge vorn rechts - verkratzt / verschürft - Wertminderung

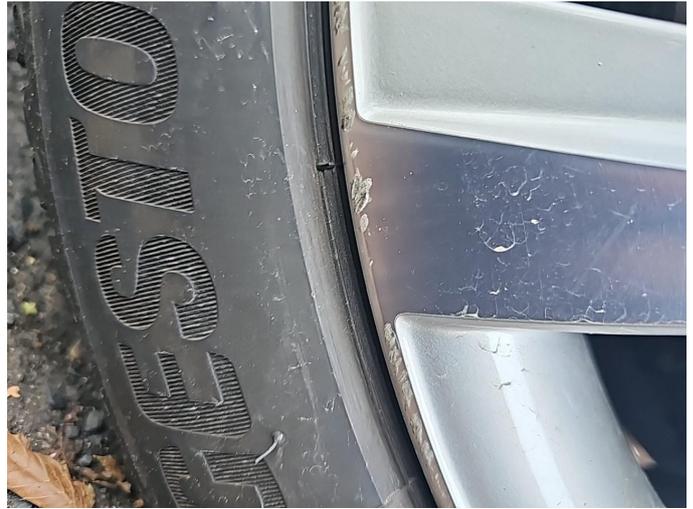
Beschädigung 1: Rad/Reifen: Leichtmetallfelge vorn rechts - verkratzt / verschürft - Wertminderung

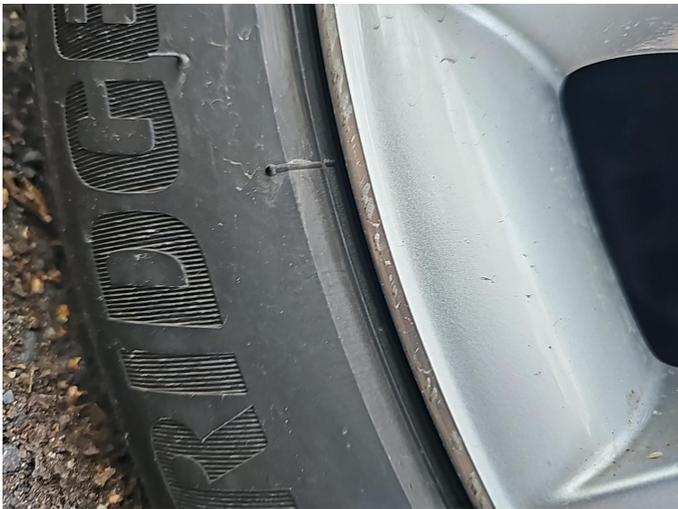
Beschädigung 1: Rad/Reifen: Leichtmetallfelge vorn rechts - verkratzt / verschürft - Wertminderung

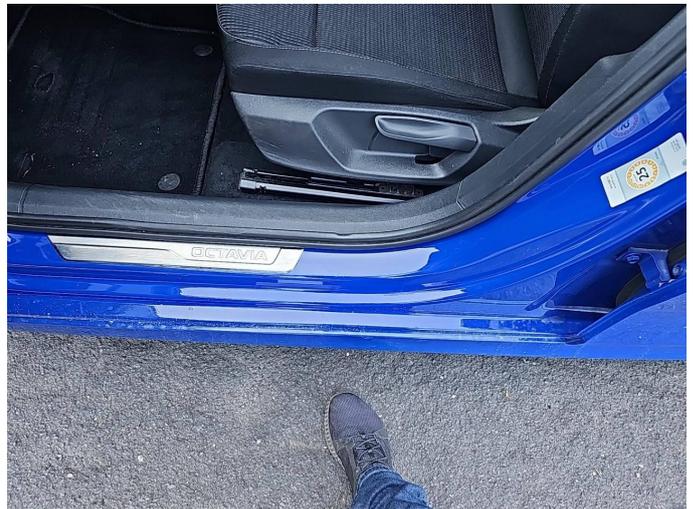
Beschädigung 2: Schweller links: Einstieg - verkratzt / verschürft - Smart Repair

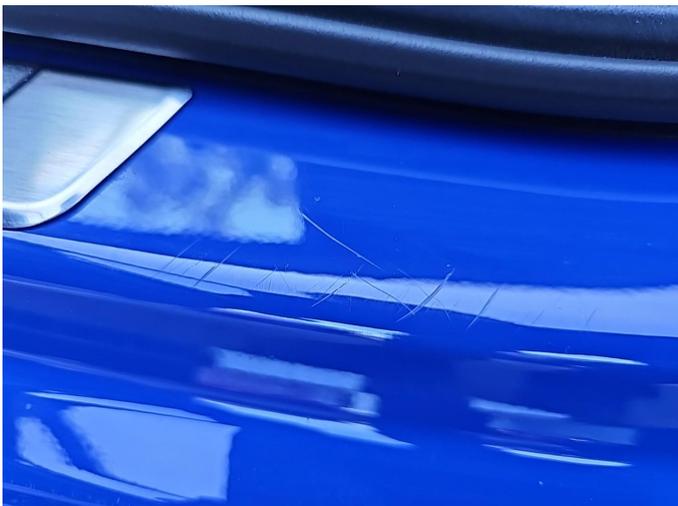
Beschädigung 2: Schweller links: Einstieg - verkratzt / verschürft - Smart Repair

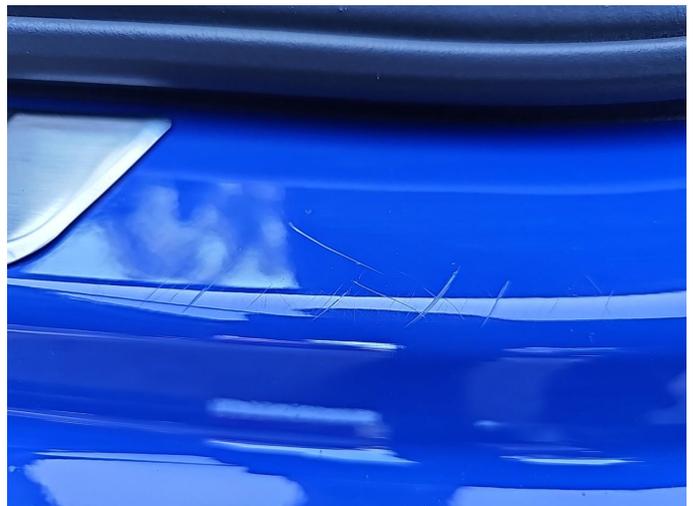
Beschädigung 2: Schweller links: Einstieg - verkratzt / verschürft - Smart Repair
