Expertise

Protokollnummer: 36780572
Auftrags-Nr / Referenz: 1001731858
Besichtigungsdatum: 01.11.2024

Hersteller: Audi

Modell: e-tron 55

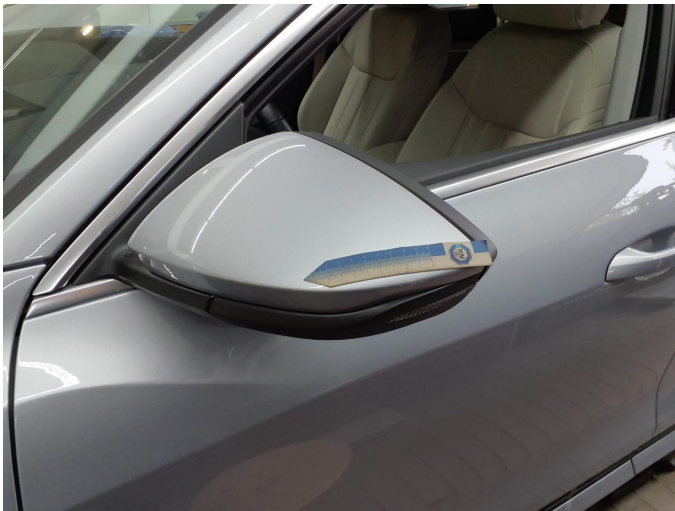
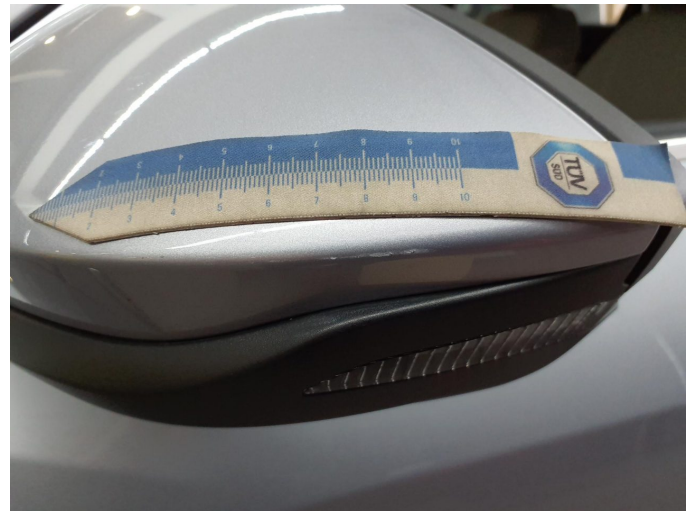
Beschädigung 1: Außenspiegel links: Abdeckkappe - Kratzer - auslegen / polieren

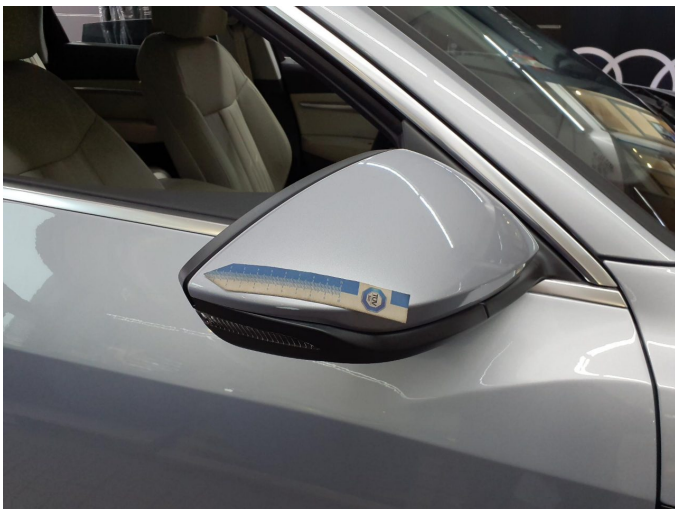
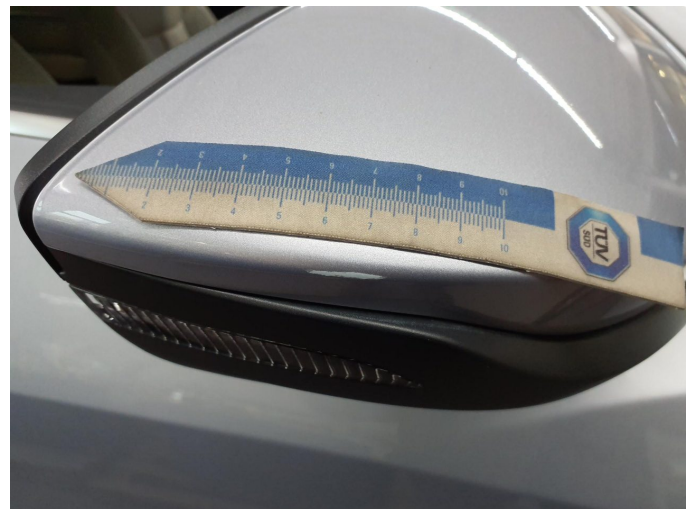
Beschädigung 2: Außenspiegel rechts: Abdeckkappe - Kratzer - auslegen / polieren

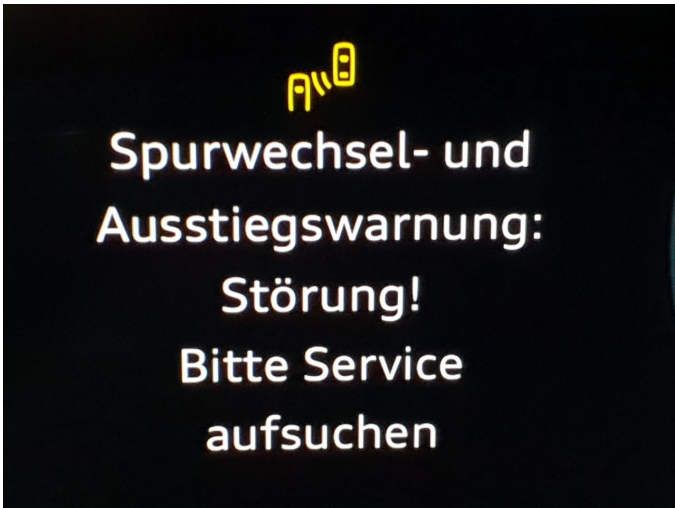
Beschädigung 4: elektronische Systeme: elektronische Systeme (Spurwechsel- und Ausstiegswarnung: Störung - Kostenerw. mögl.) - Funktion / Zulässigkeit - befunden ggf. instandsetzen

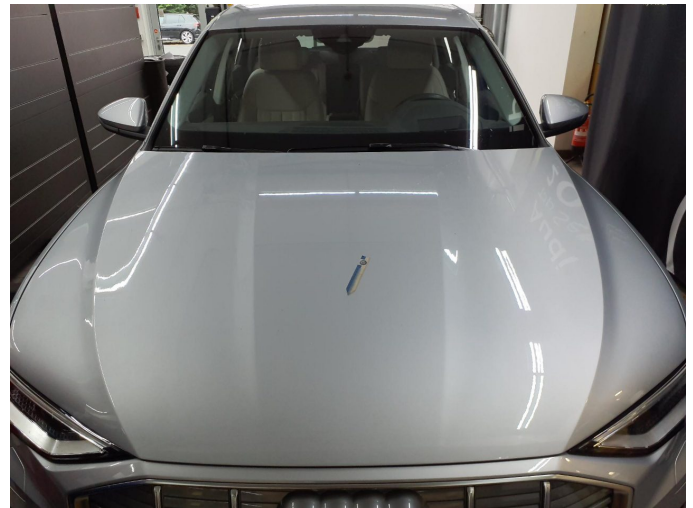
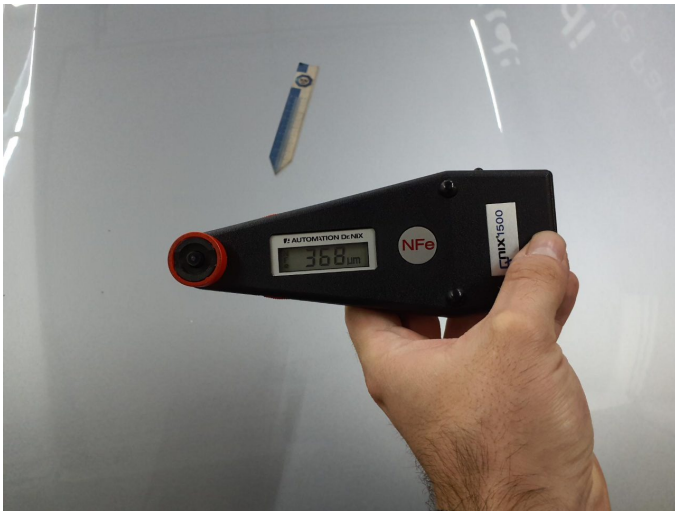
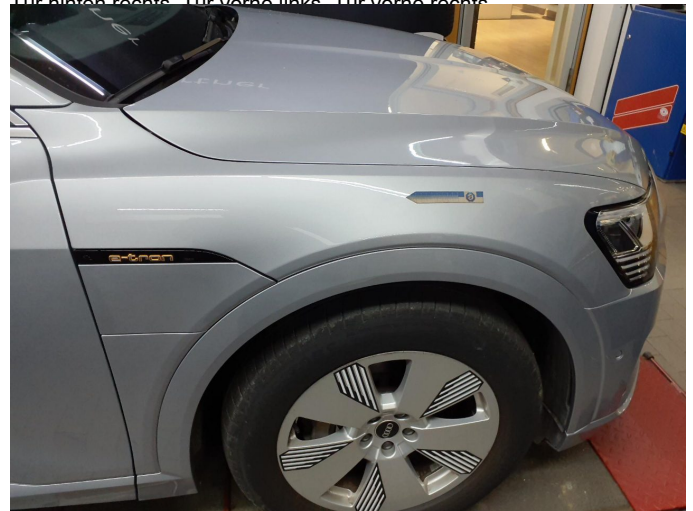
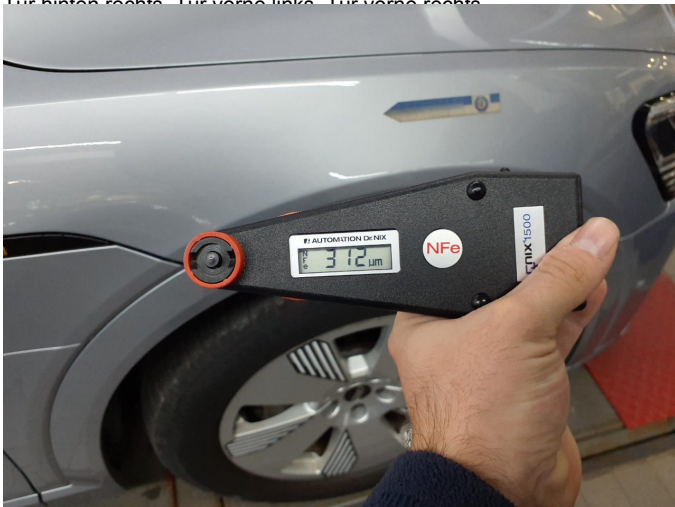
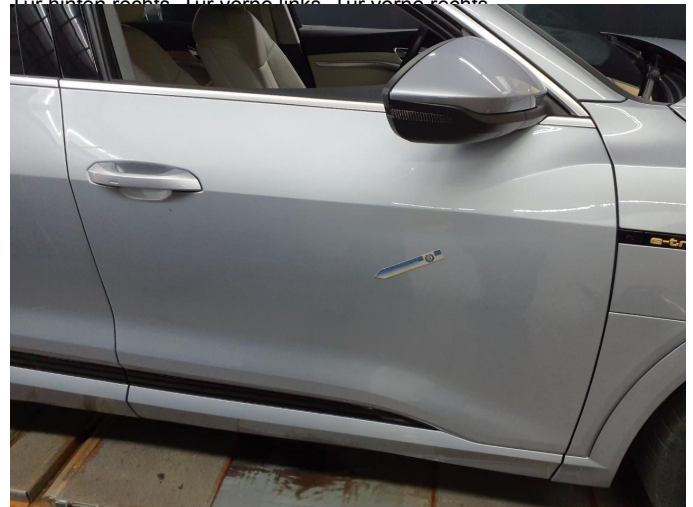
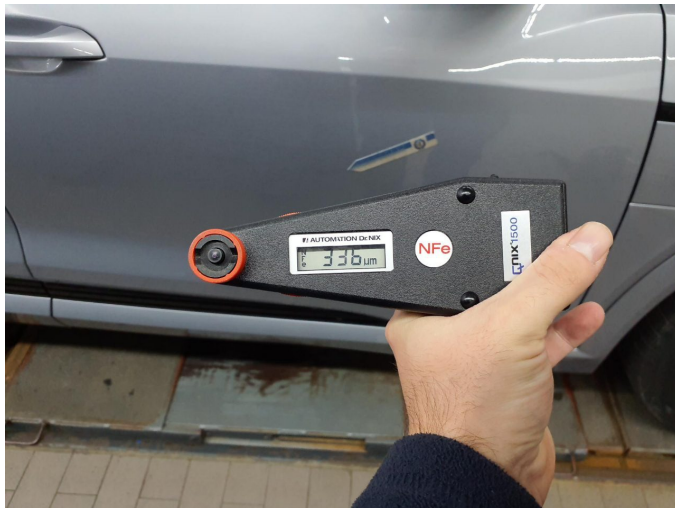
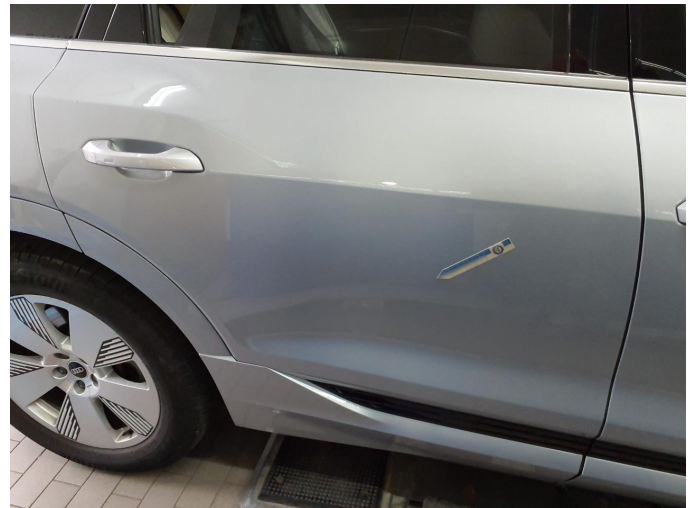
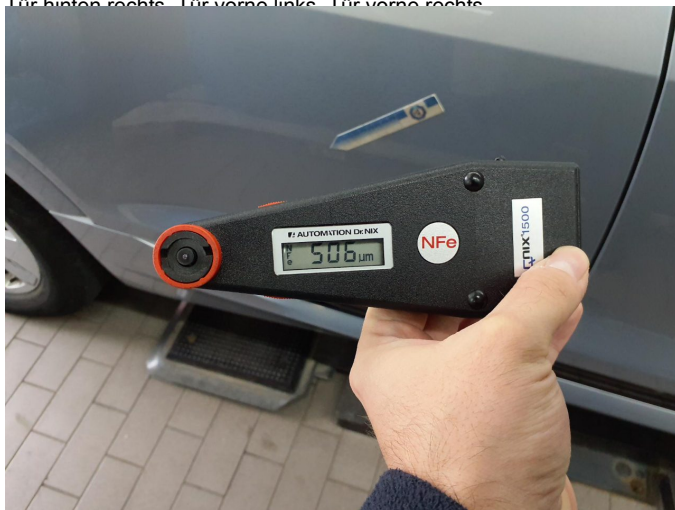
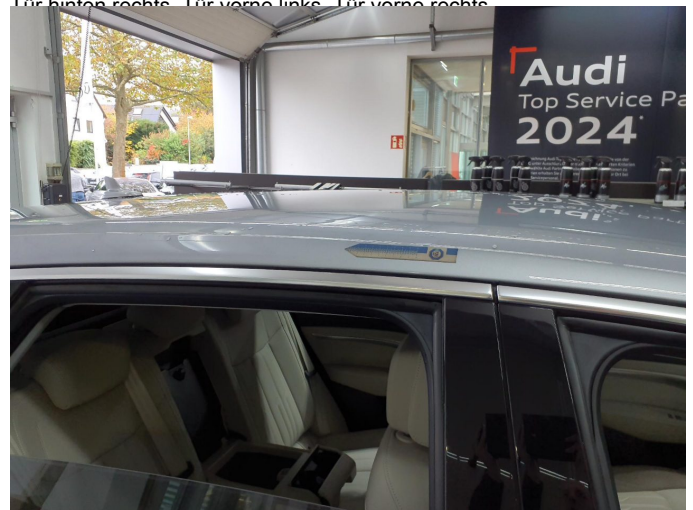
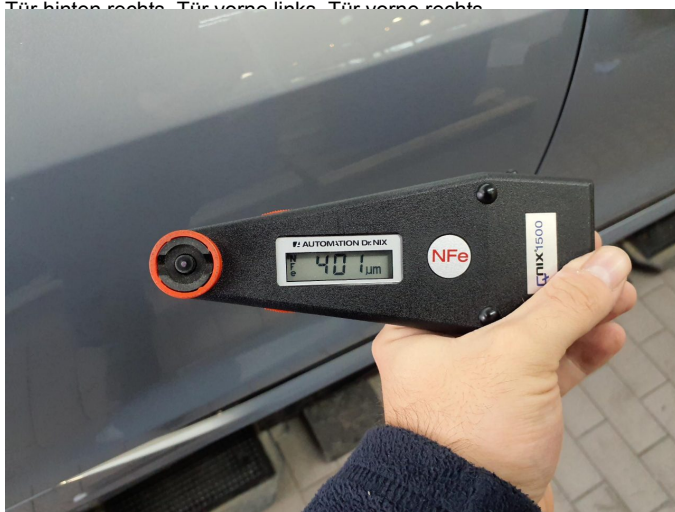
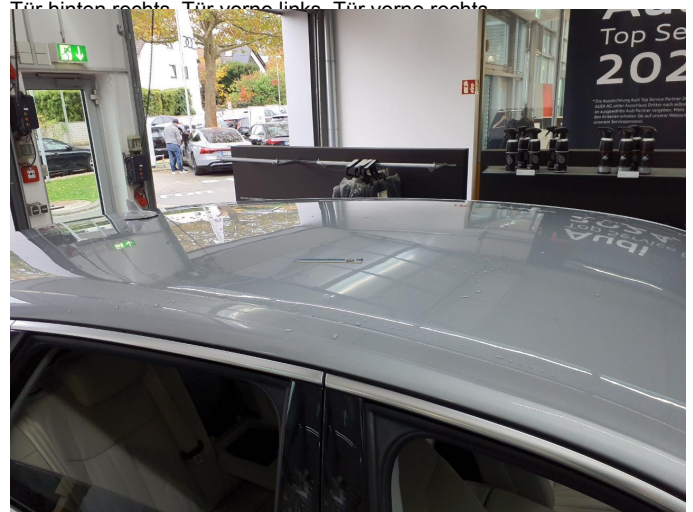
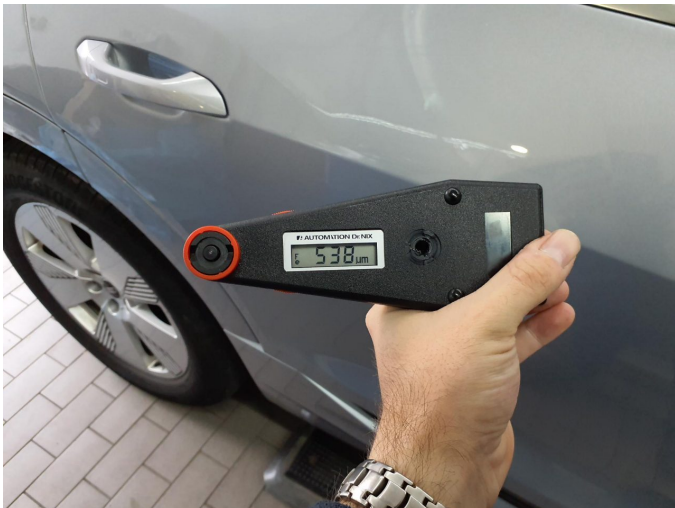
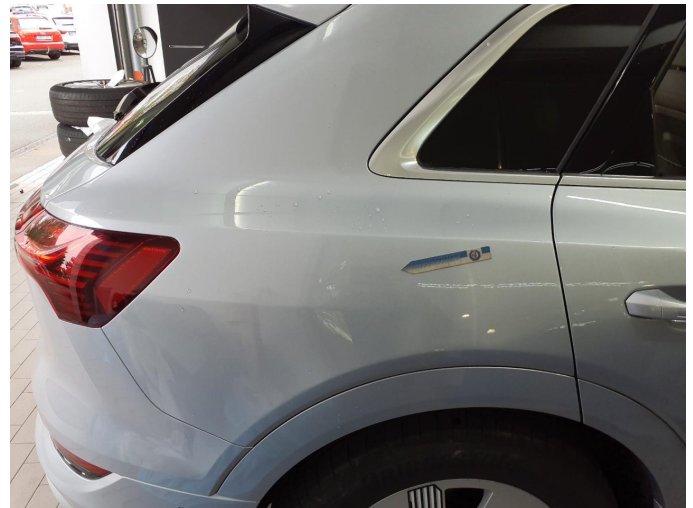
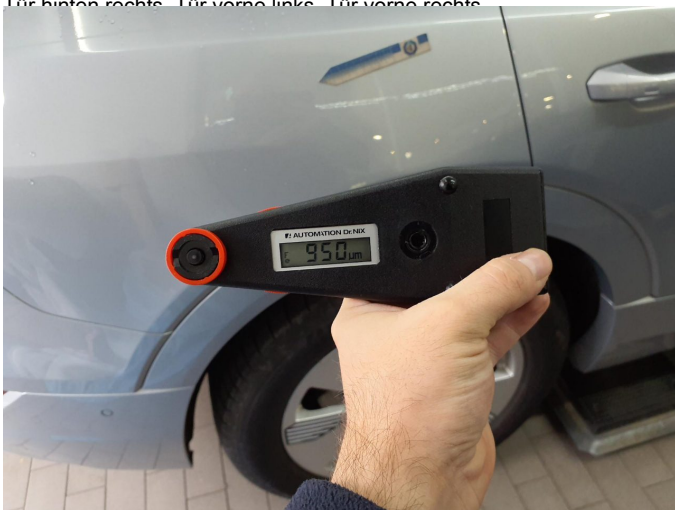
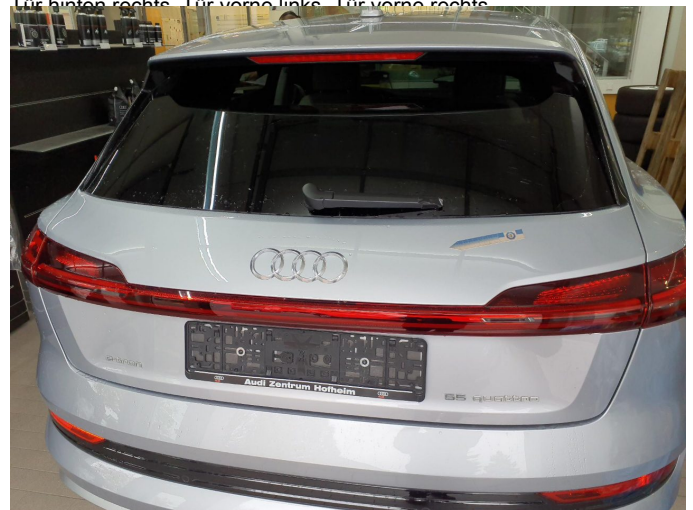
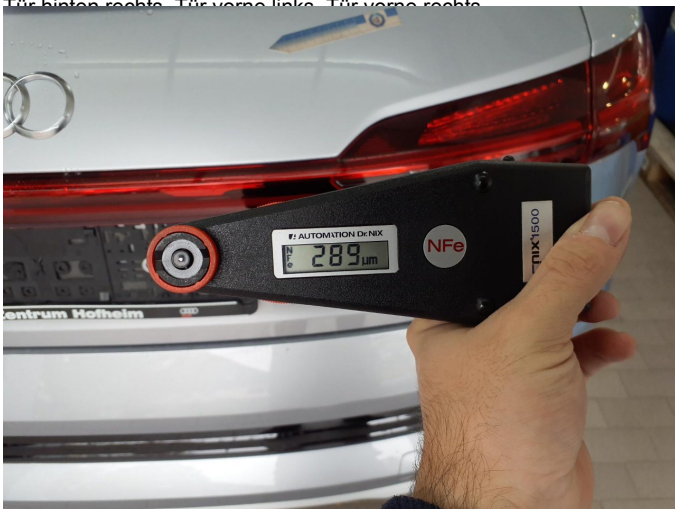
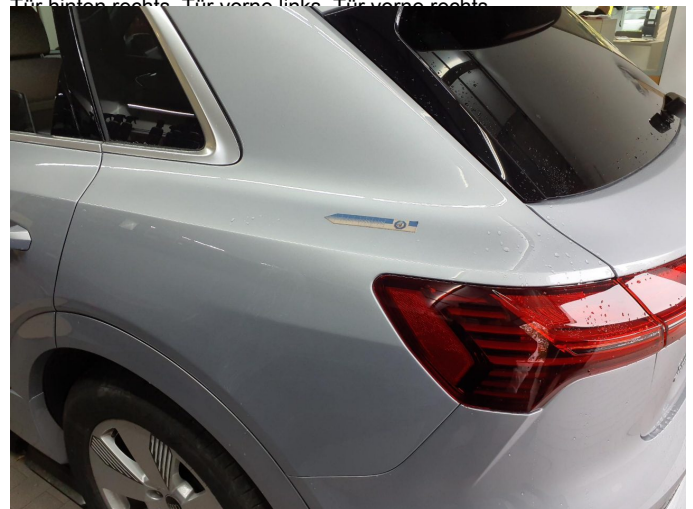
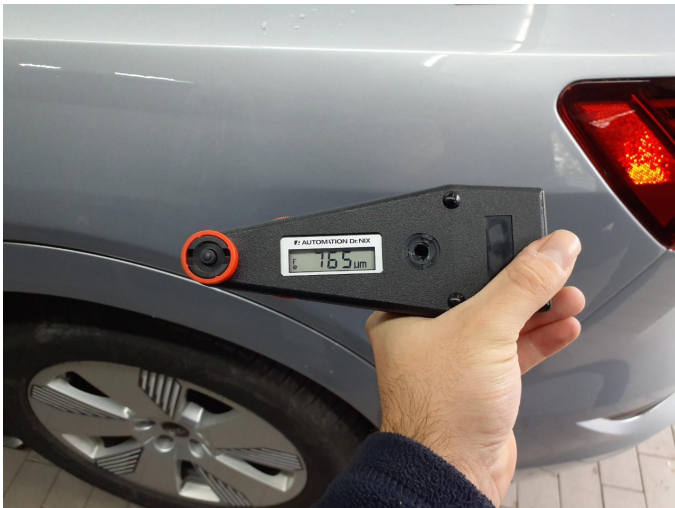
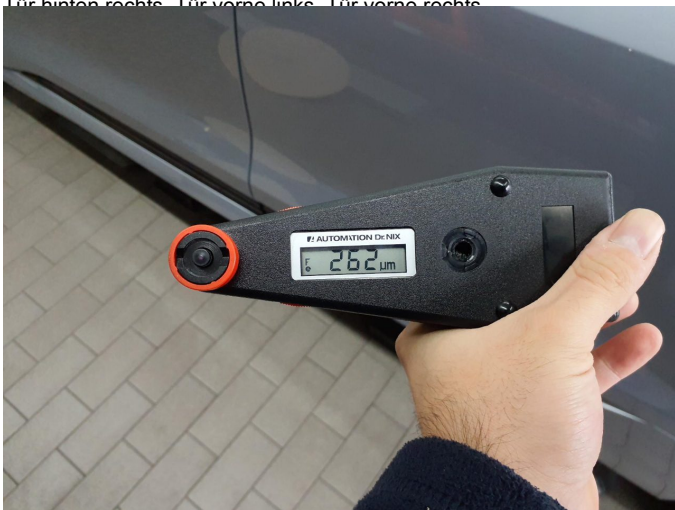
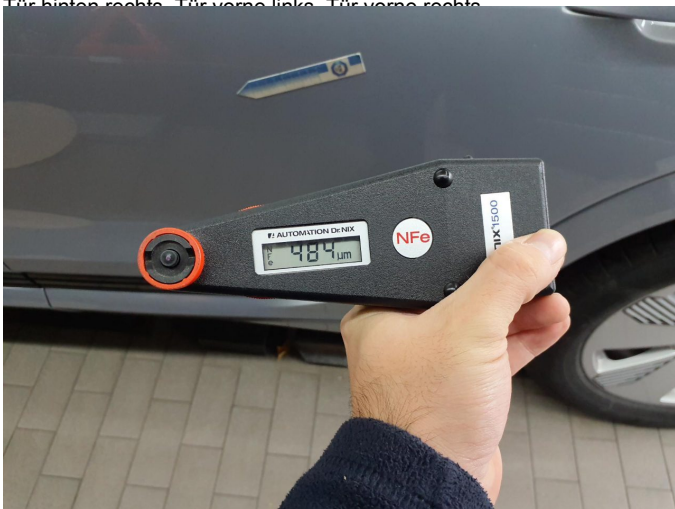
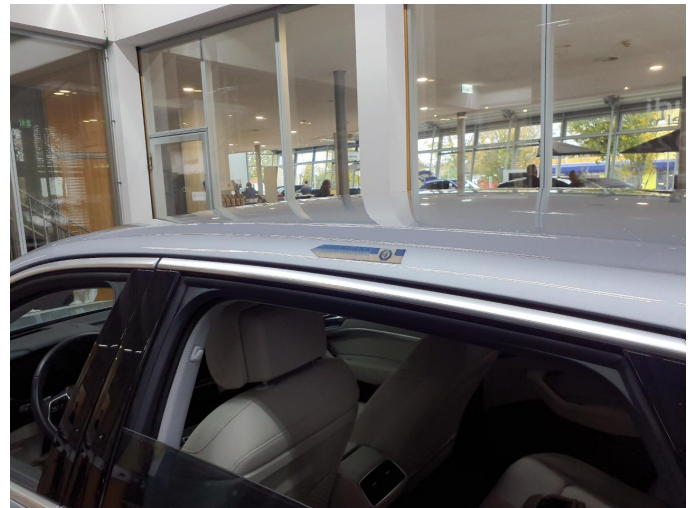
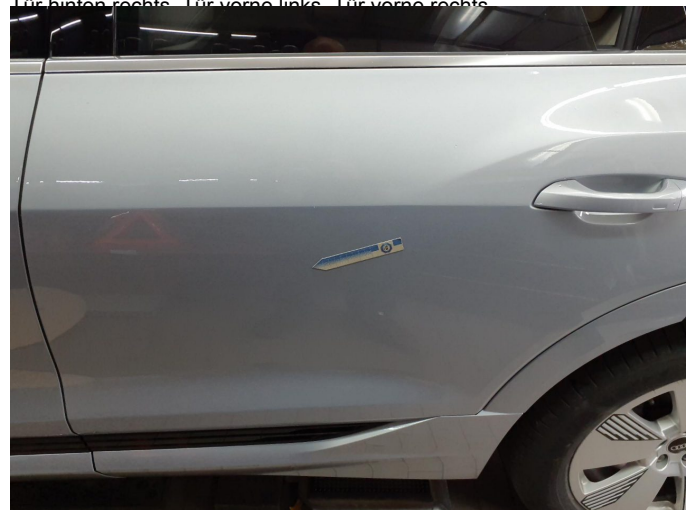
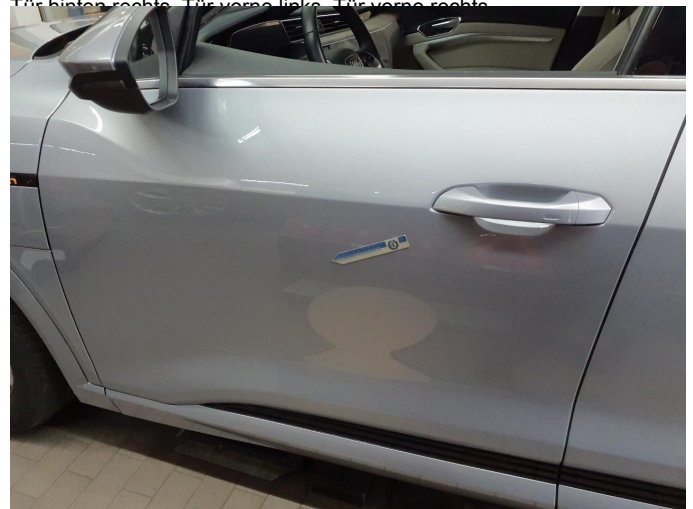
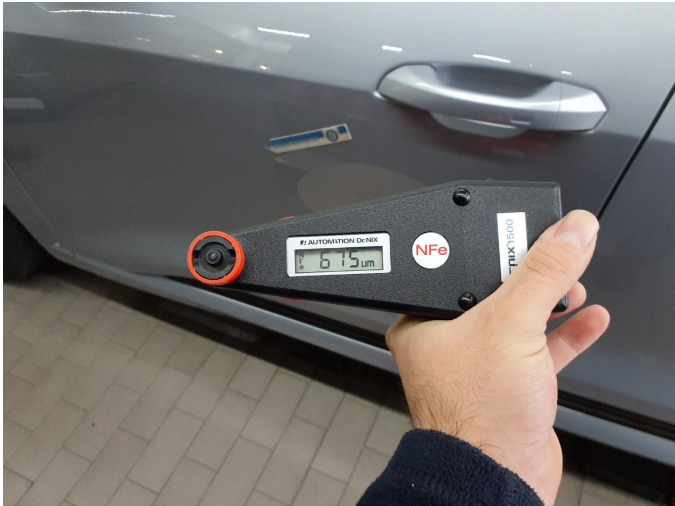
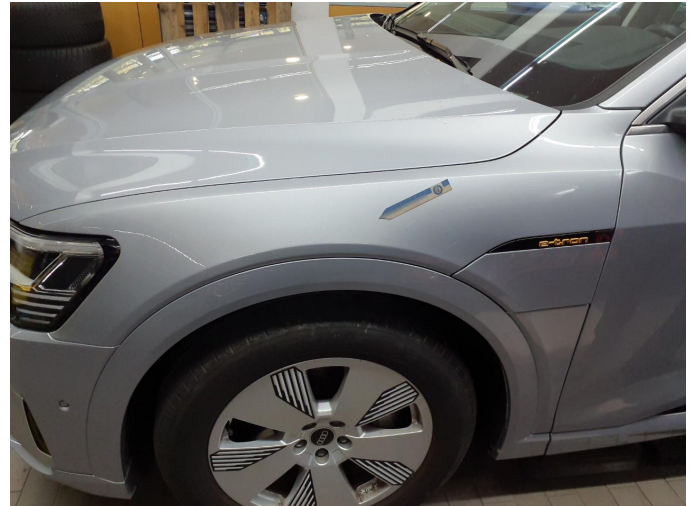
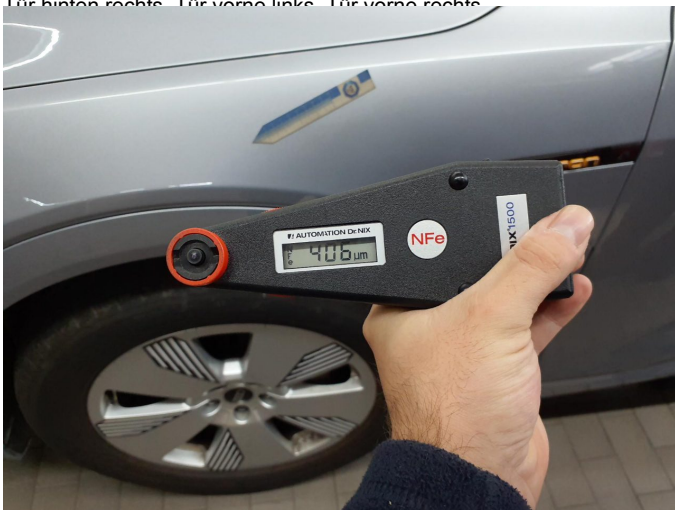
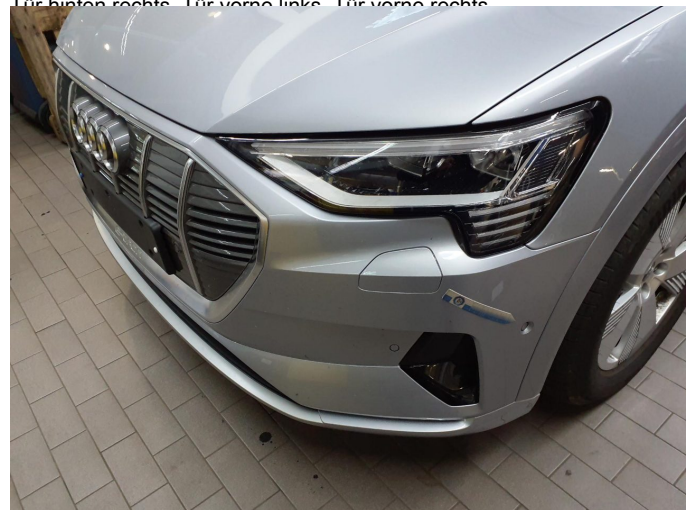
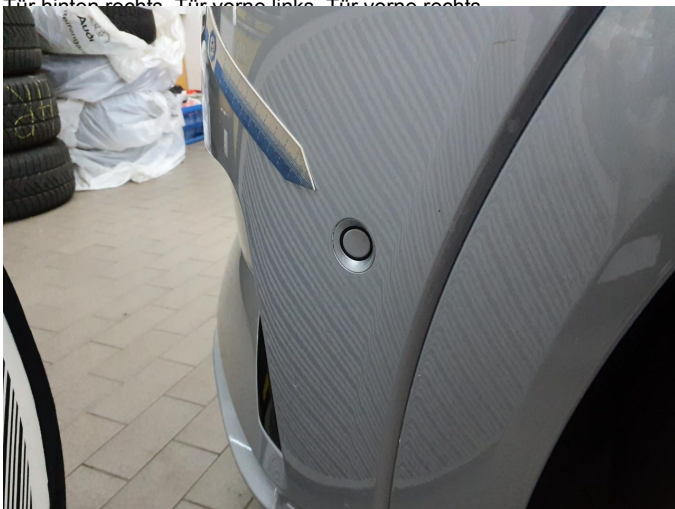
Nr.	Nacklackierung
1	Dach, Dachholm links, Dachholm rechts, Heckklappe/-tür, Kotflügel links, Kotflügel rechts, Motorhaube, Seitenwand links, Seitenwand rechts, Stoßfänger vorne, Tür hinten links, Tür hinten rechts, Tür vorne links, Tür vorne rechts, fachgerecht ausgeführt, Reparaturrechnung nicht vorhanden

Nachlackierung 1: Dach, Dachholm links, Dachholm rechts, Heckklappe/-tür, Kotflügel links, Kotflügel rechts, Motorhaube, Seitenwand links, Seitenwand rechts, Stoßfänger vorne, Tür hinten links, Tür hinten rechts, Tür vorne links, Tür vorne rechts
