14.4.2025

TÜVNORD**Zustandsbericht****TÜV NORD Autoservice GmbH - Wurster Straße 92 - 27580 Bremerhaven**

Datenquelle: **VIN-Abfrage**
 Hersteller: **Renault**
 Typ: **Modus**
 Fahrgestellnummer: **VF1JP0C0534781434**
 Erstzulassung: **31.07.2006**
 Getriebe / Gänge: **Schaltgetriebe, 5 Gänge**
 Schadstoffklasse: **EU4**
 Vorverwendung: **Privat**

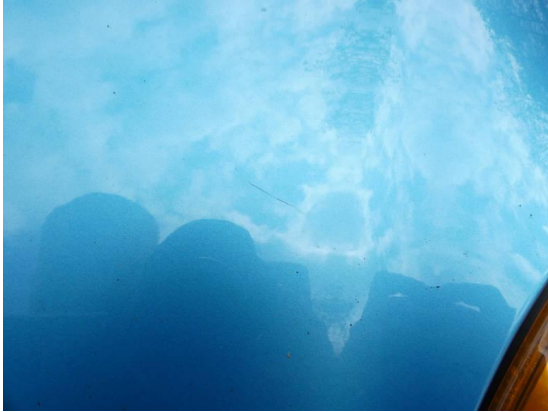
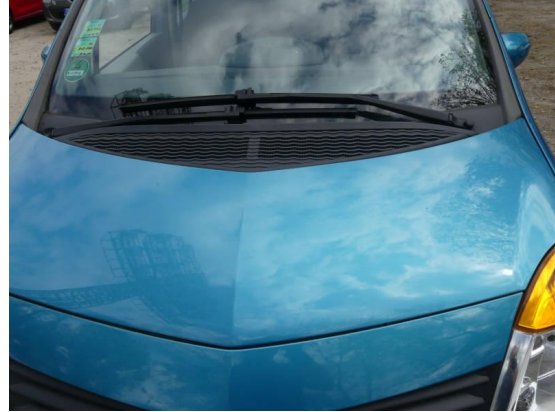
Bild 1: Karosserie / Motorhaube zerkratzt

Bild 2: Karosserie / Motorhaube zerkratzt

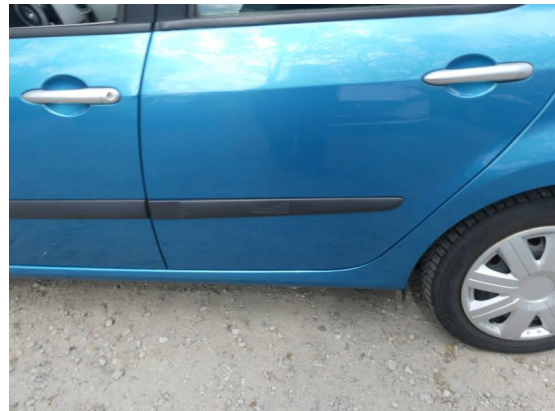
Bild 4: Karosserie / Türleiste hinten links Kratzer

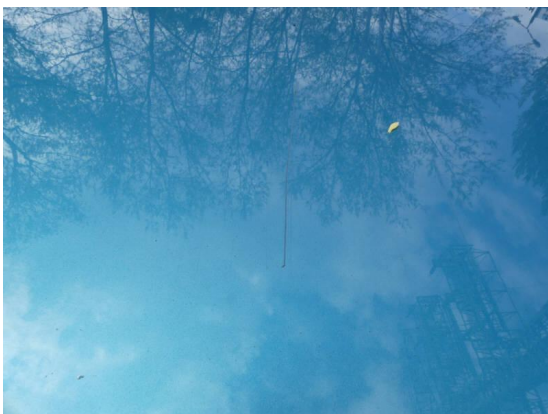
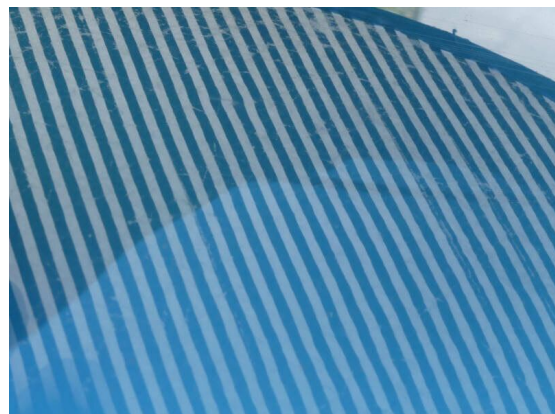
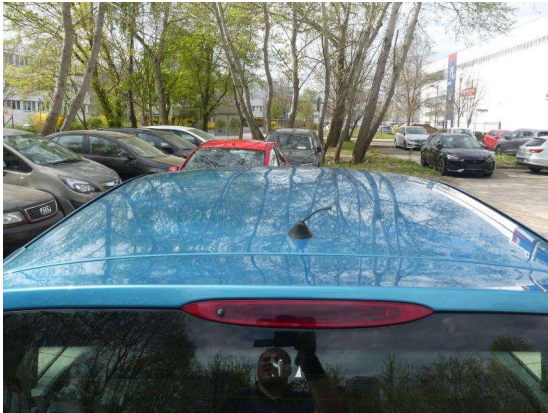
Bild 5: Karosserie / Dach Dellen und zerkratzt

Bild 6: Karosserie / Dach Dellen und zerkratzt

Bild 7: Karosserie / Dach Dellen und zerkratzt

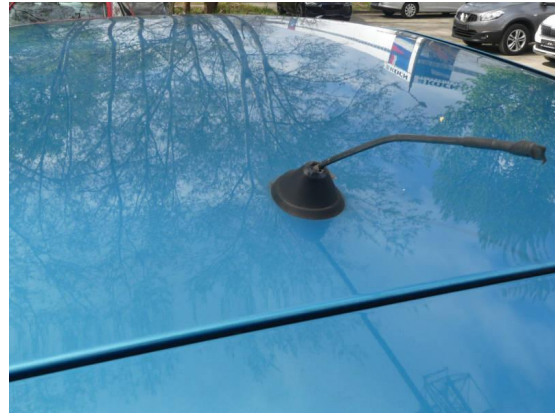
Bild 8: Technik / Antennenstab und Fuß defekt

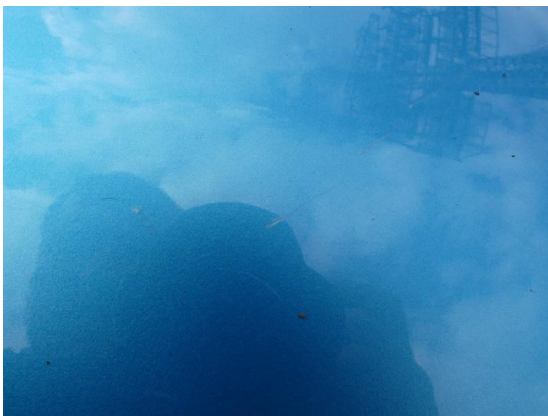
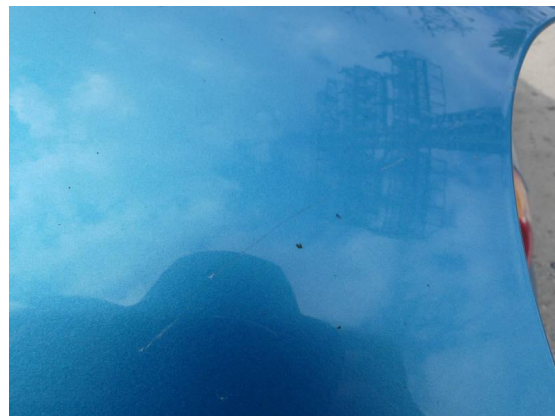
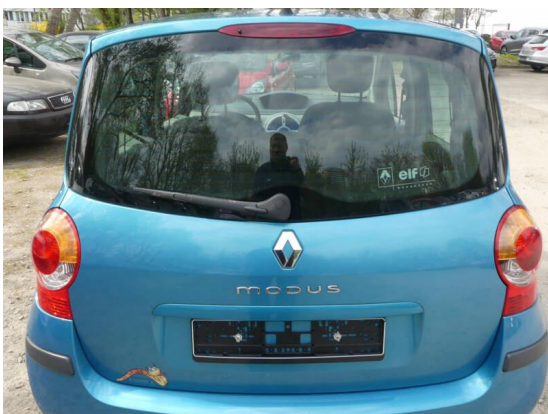
Bild 9: Karosserie / Heckklappe zerkratzt

Bild 10: Karosserie / Heckklappe zerkratzt

Bild 11: Karosserie / Heckklappe zerkratzt

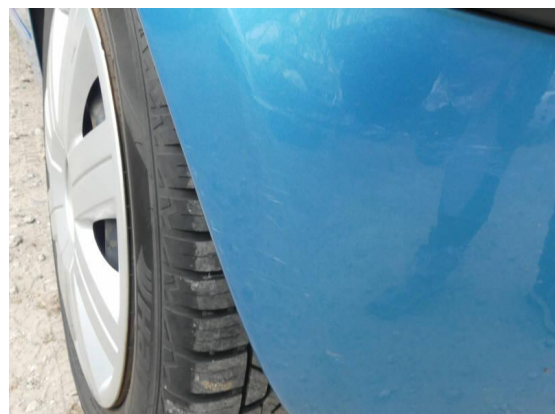
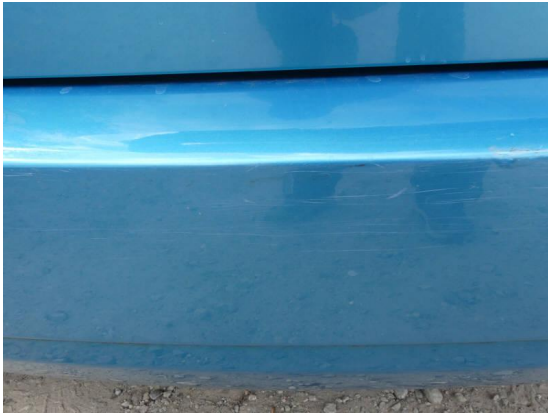
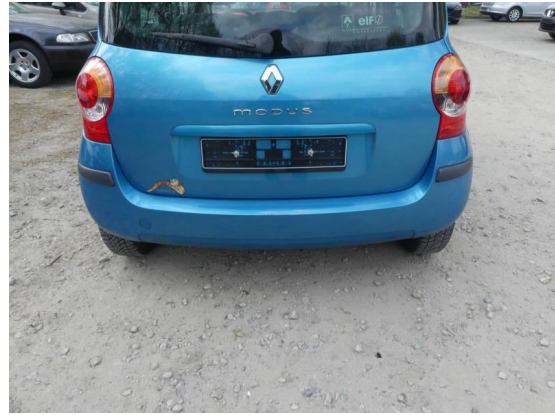
Bild 12: Karosserie / Stoßfänger hinten zerkratzt

Bild 13: Karosserie / Stoßfänger hinten zerkratzt

Bild 14: Karosserie / Stoßfänger hinten zerkratzt

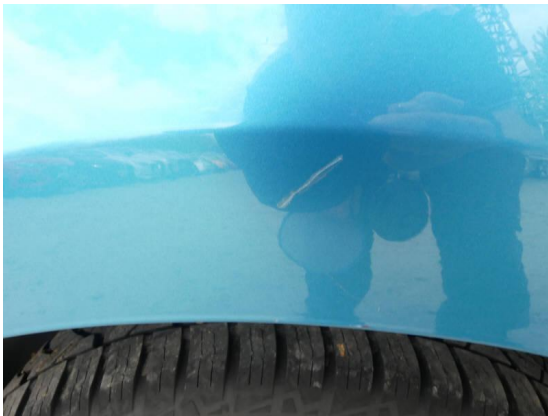
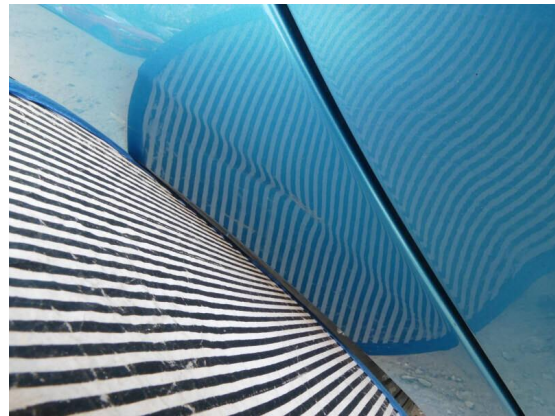
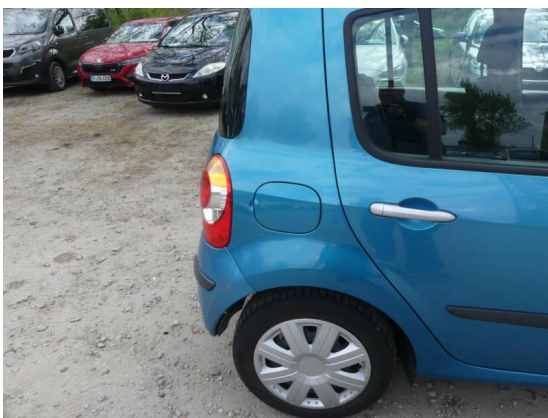
Bild 15: Karosserie / Seitenwand rechts deformiert und zerkratzt

Bild 16: Karosserie / Seitenwand rechts deformiert und zerkratzt

Bild 17: Karosserie / Seitenwand rechts deformiert und zerkratzt

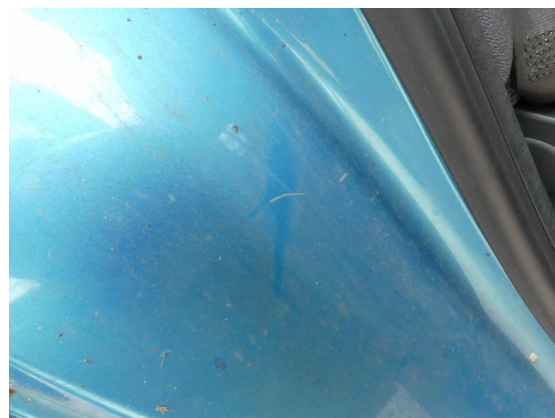
Bild 18: Karosserie / Türeinstieg hinten rechts Kratzer

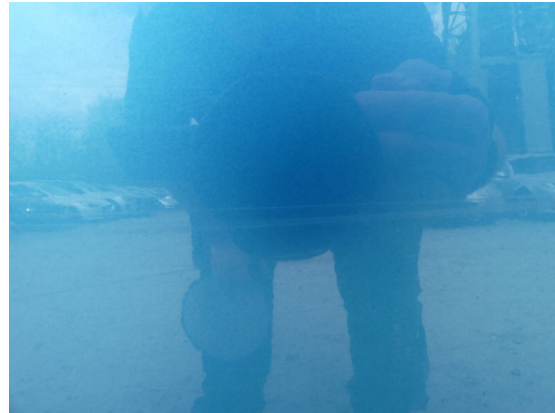
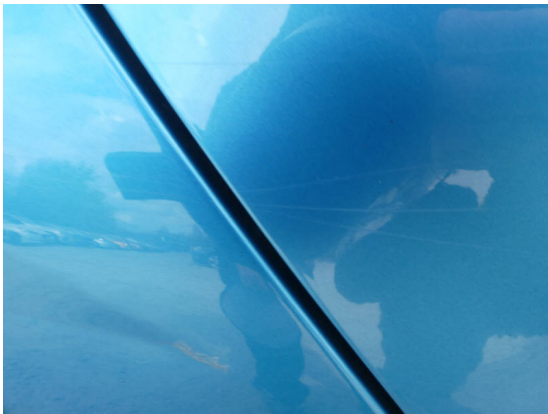
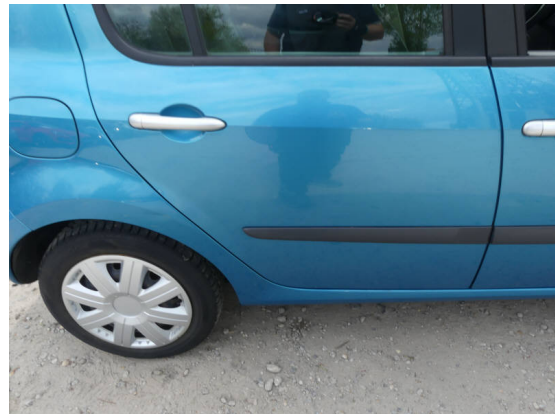
Bild 20: Karosserie / Tür hinten rechts zerkratzt

Bild 21: Karosserie / Tür hinten rechts zerkratzt

Bild 22: Karosserie / Tür hinten rechts zerkratzt

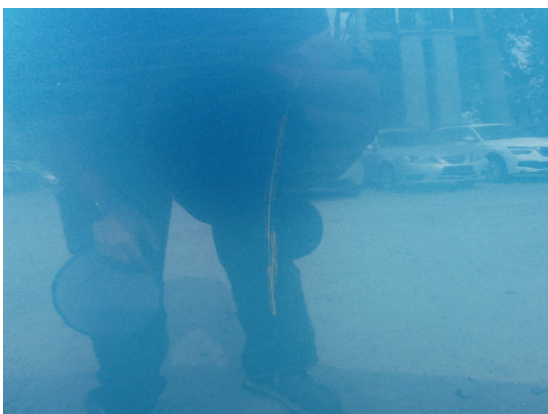
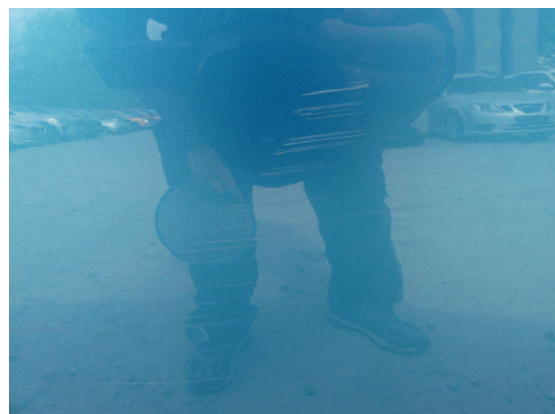
Bild 23: Karosserie / Tür vorne rechts zerkratzt

Bild 24: Karosserie / Tür vorne rechts zerkratzt

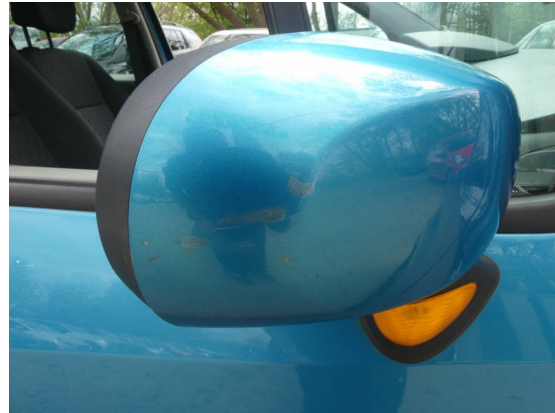
Bild 26: Karosserie / Spiegelkappe rechts Kratzer

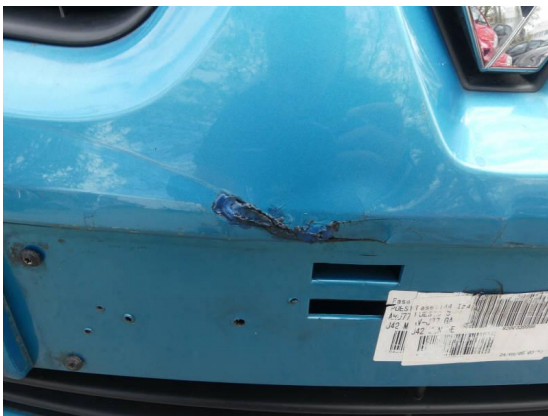
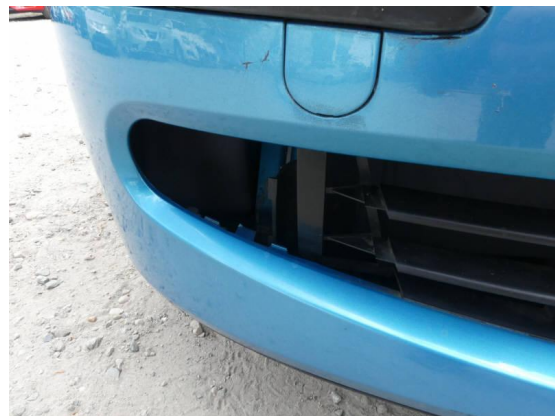
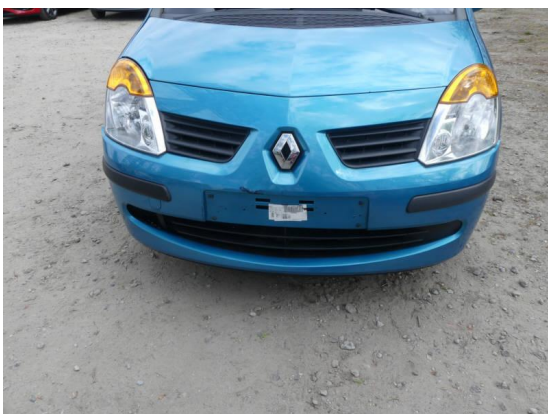
Bild 27: Karosserie / Stoßfänger vorn gebrochen

Bild 28: Karosserie / Stoßfänger vorn gebrochen

Bild 29: Karosserie / Stoßfänger vorn gebrochen

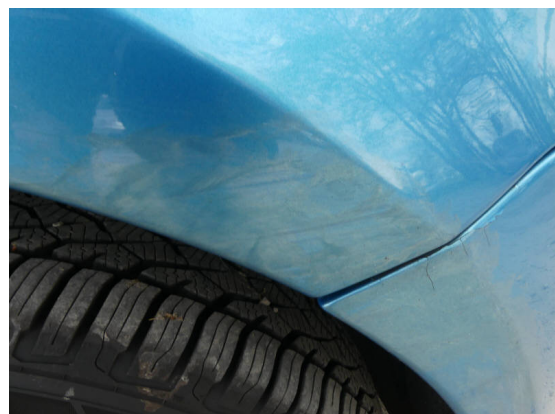
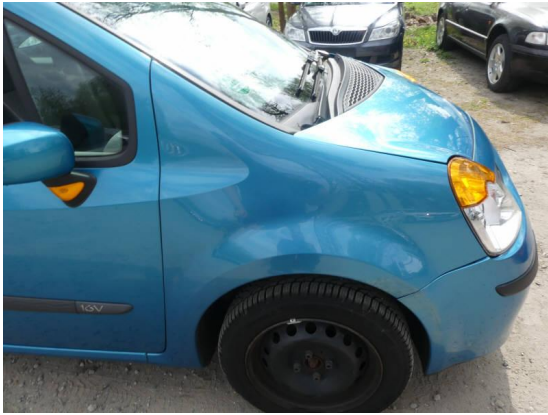
Bild 30: Karosserie / Kotflügel rechts zerkratzt

Bild 31: Karosserie / Kotflügel rechts zerkratzt

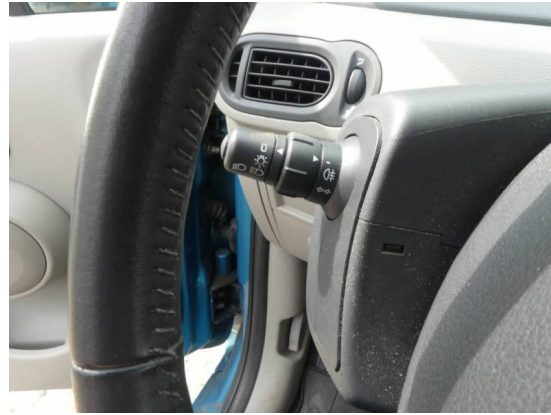
Bild 32: Technik / Lichtschalter Wackelkontakt

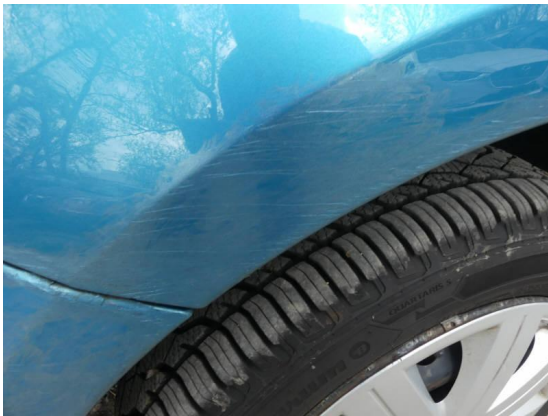
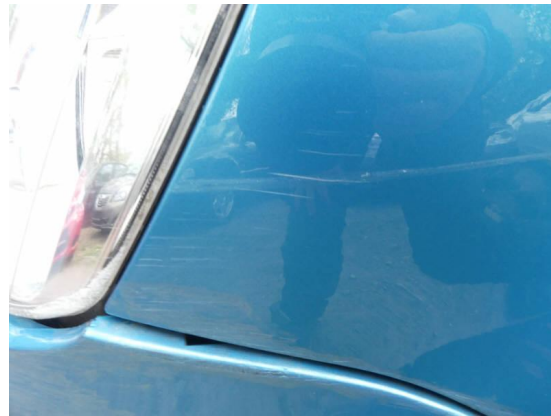
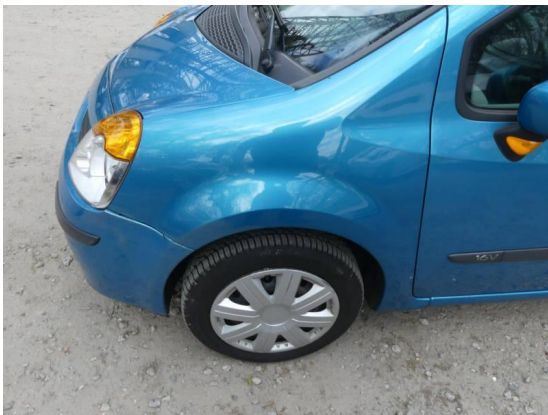
Bild 33: Karosserie / Kotflügel links zerkratzt

Bild 34: Karosserie / Kotflügel links zerkratzt

Bild 35: Karosserie / Kotflügel links zerkratzt

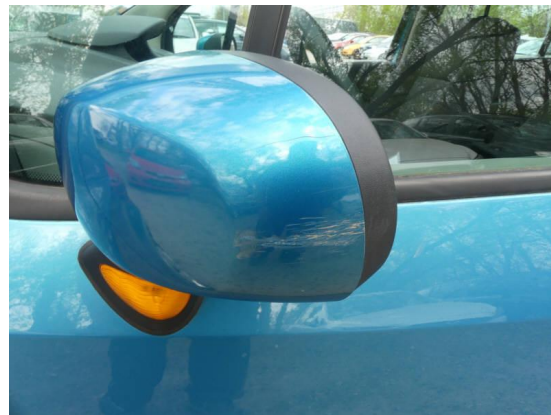
Bild 36: Karosserie / Spiegelkappe links Kratzer

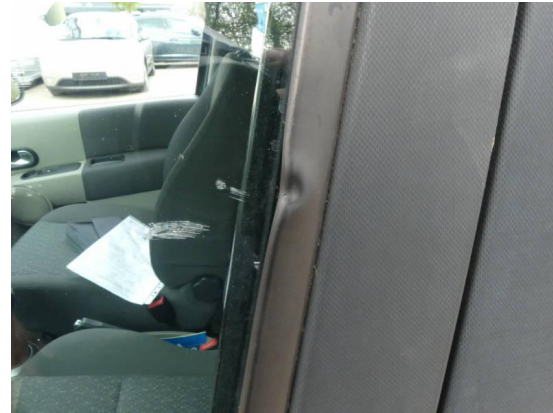
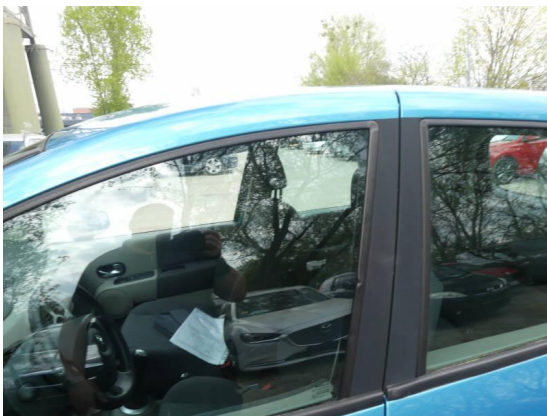
Bild 38: Karosserie / Fensterrahmen Tür vorne links verzogen

Bild 39: Karosserie / Fensterrahmen Tür vorne links verzogen

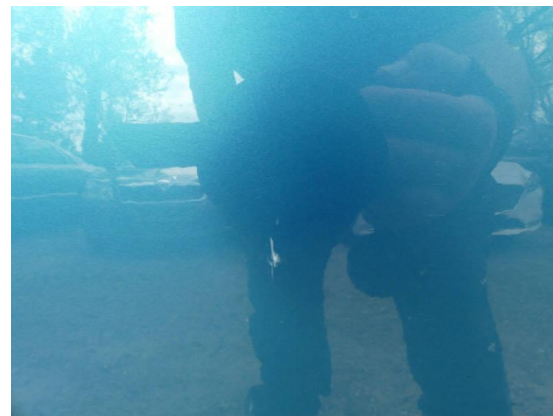
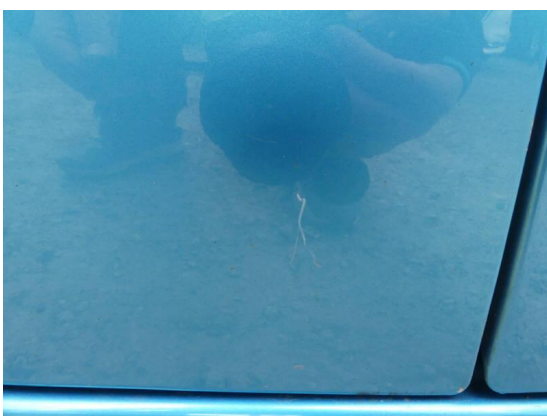
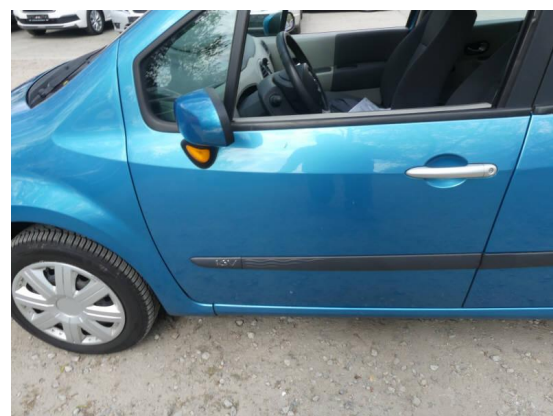
Bild 40: Karosserie / Tür vorne links zerkratzt

Bild 41: Karosserie / Tür vorne links zerkratzt

Bild 42: Karosserie / Tür vorne links zerkratzt

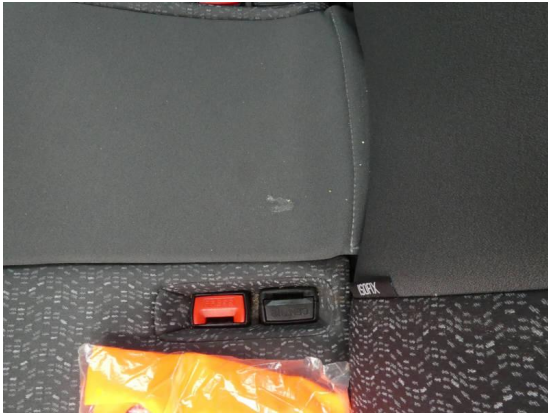
Bild 43: Innenraum / Sitzpolster fleckig

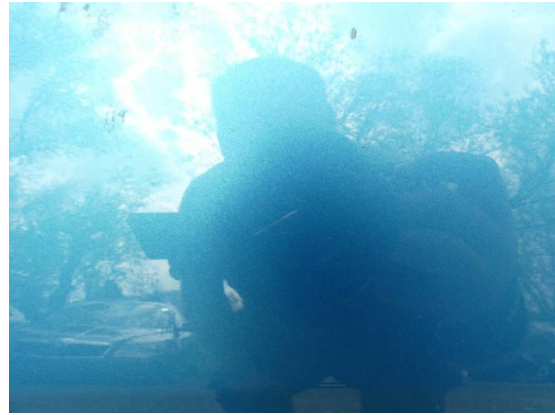
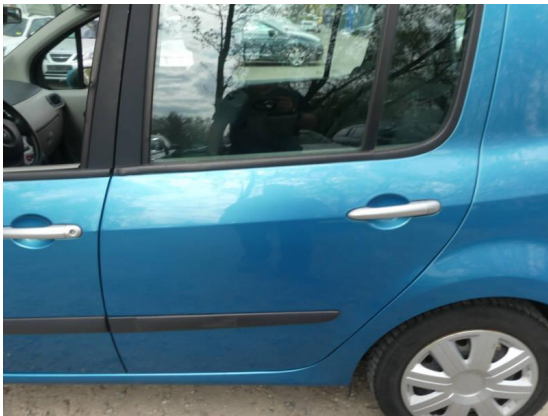
Bild 44: Karosserie / Tür hinten links Kratzer

Bild 45: Karosserie / Tür hinten links Kratzer

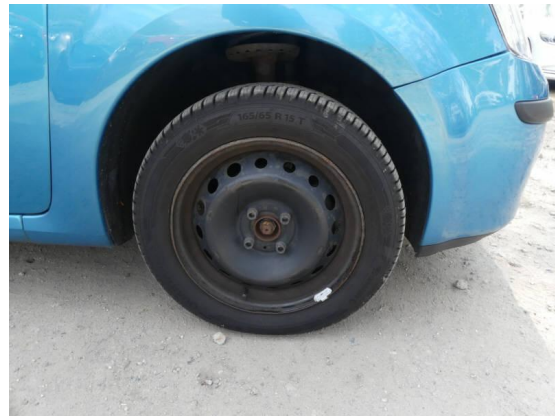
Bild 46: Reifen - Felge / Radkappe vorne rechts fehlt
