# Zustandsbericht / Minderwertgutachten

| Hersteller | SKODA | |
| Modell / Verkaufsbezeichnung | Octavia Combi 1.4 TSI iv DSG Style | |
| Fahrzeug-Identnummer | TMBJW7NX6MY134388 | |

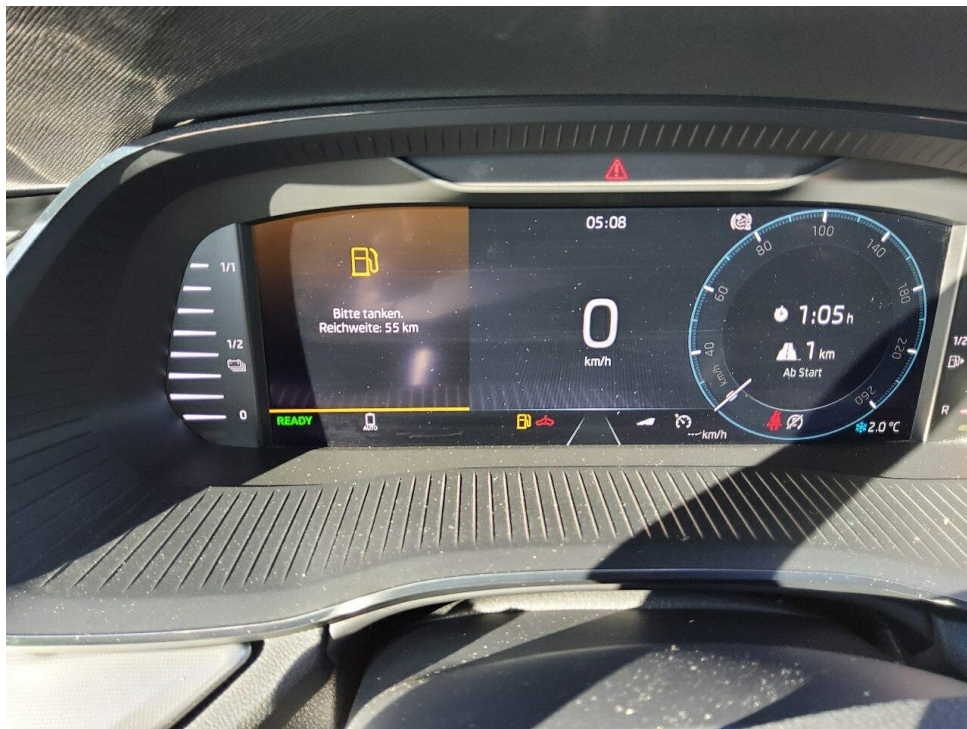
Bild 7 : Kraftstofftank leer

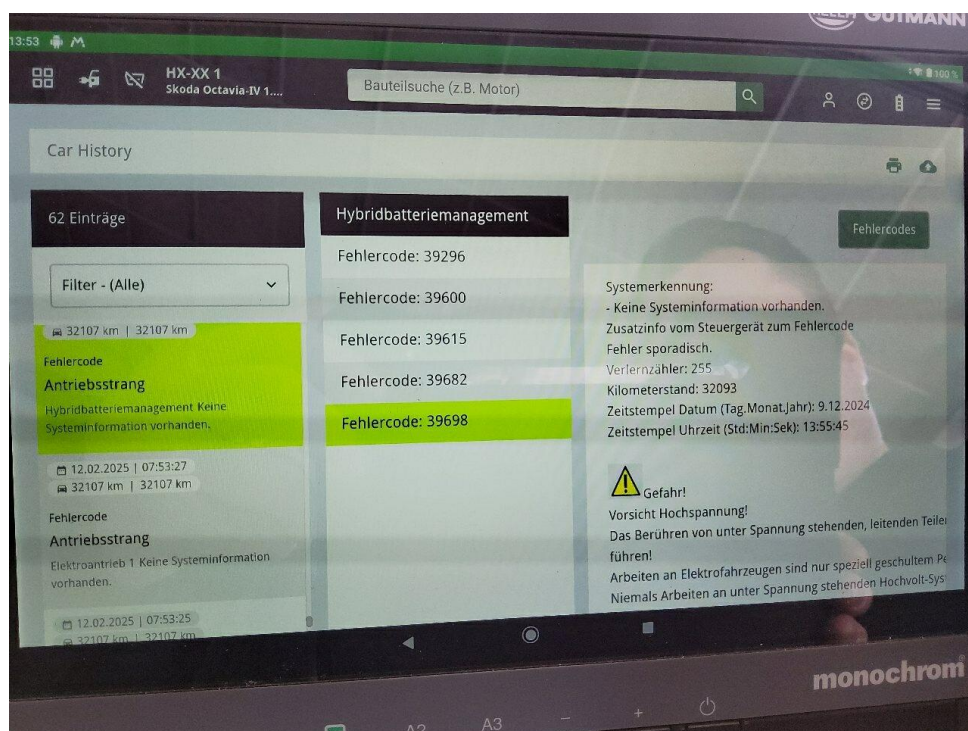
Bild 8 : Ausdruck der Werksatt ,Fehlermeldung

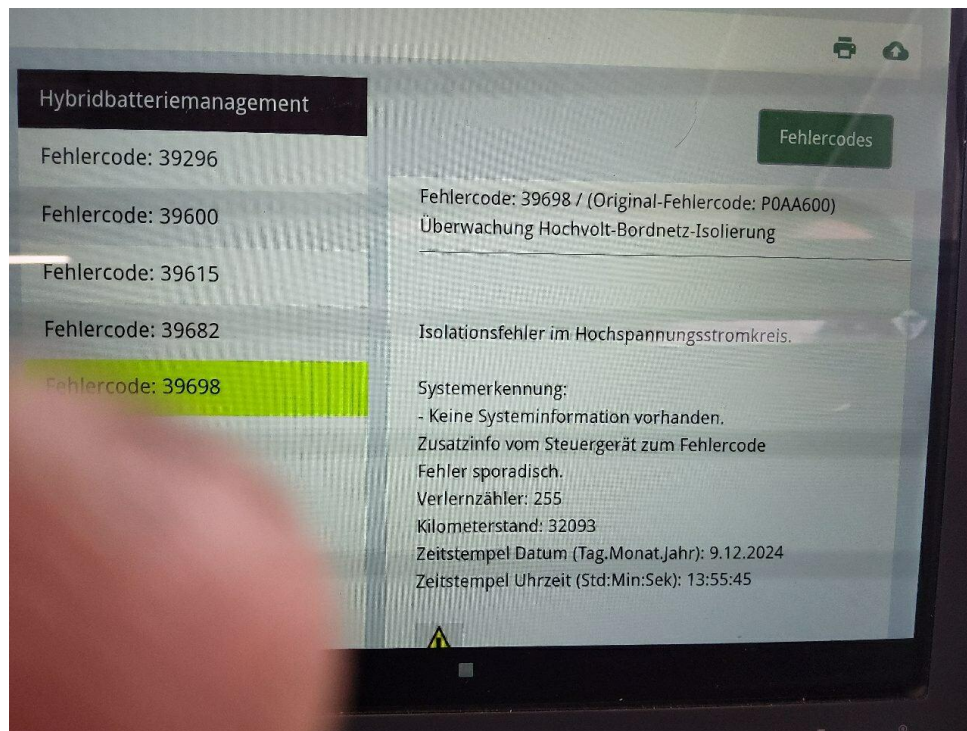
Bild 9 : Ausdruck der Werkstatt, Fehlermeldung vom 09.12.2024 bei KM 32093,

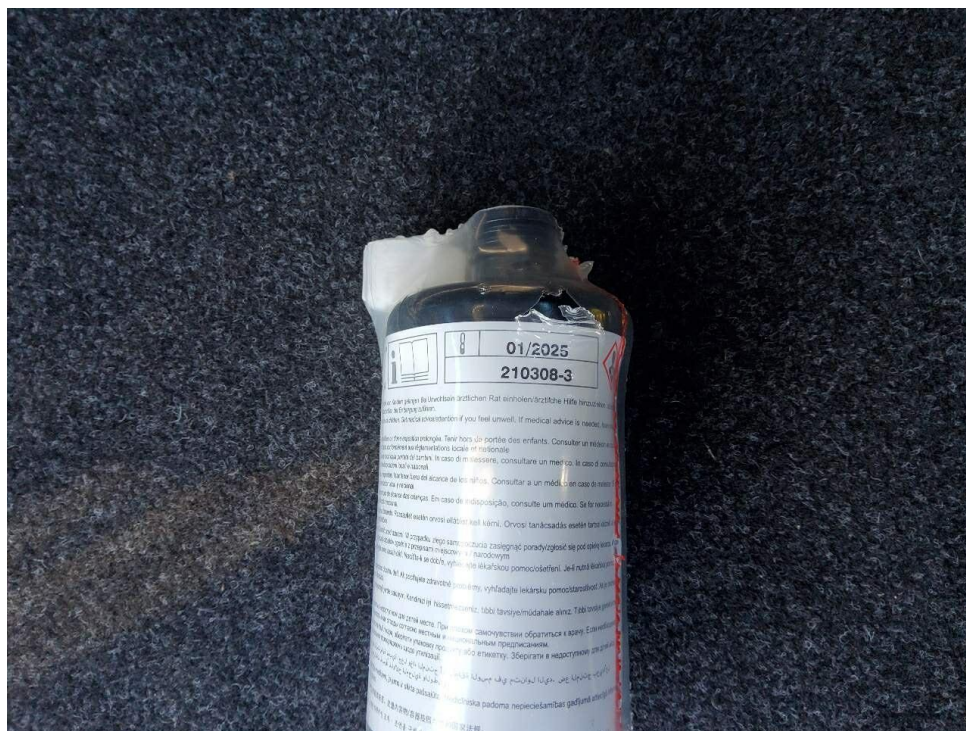
Bild 10 : Reifenpannenset ist abgelaufen

1. Reifenpannenset ist abgelaufen, erneuern (Bild 10)
2. Tür hinten rechts verkratzt, lackieren mit Lackaufbau (Bild 11, 12, 13)
3. Motorhaube hat Steinschläge, austupfen und polieren, instandsetzen
4. E-Antrieb Fehler, weiter Fehlersuche, Kostenerweiterung ist möglich, prüfen und Befund festlegen, Schadenerweiterung möglich

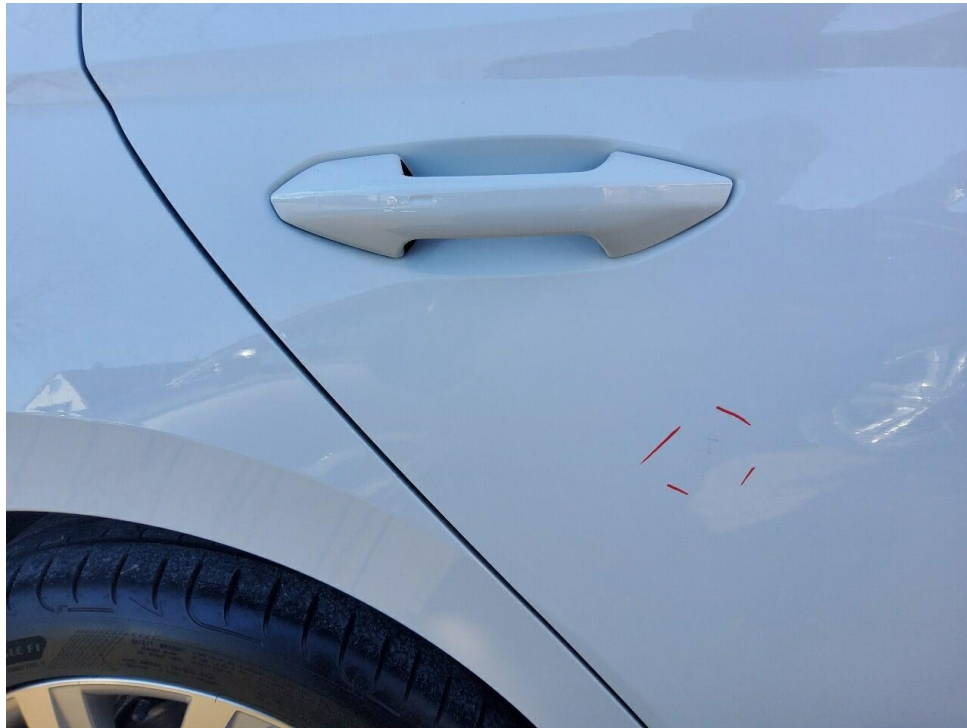
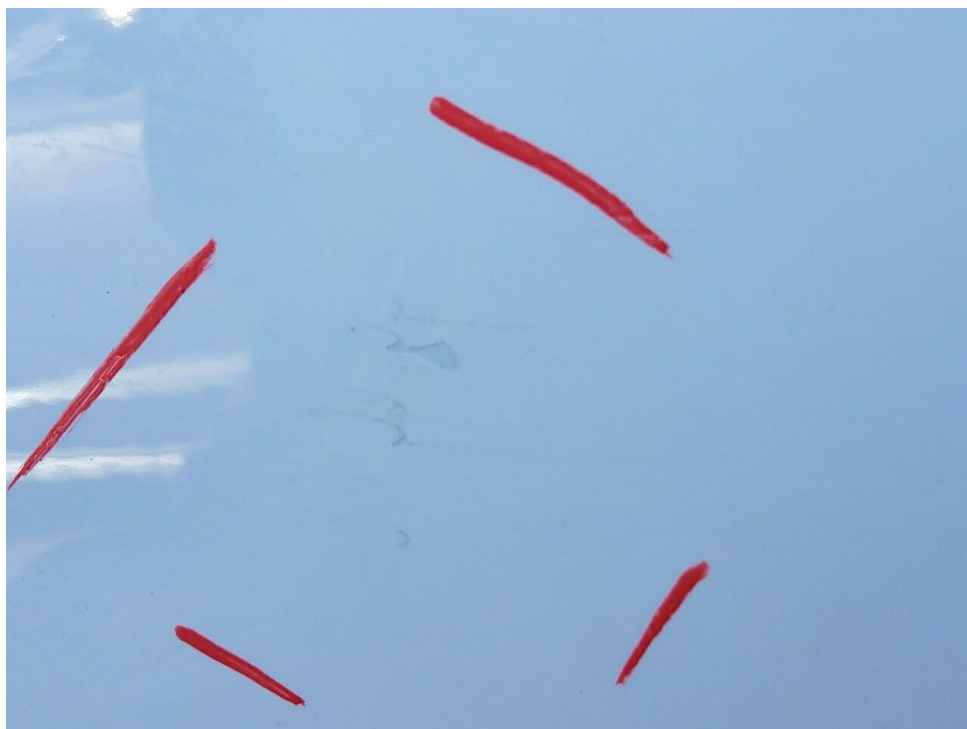
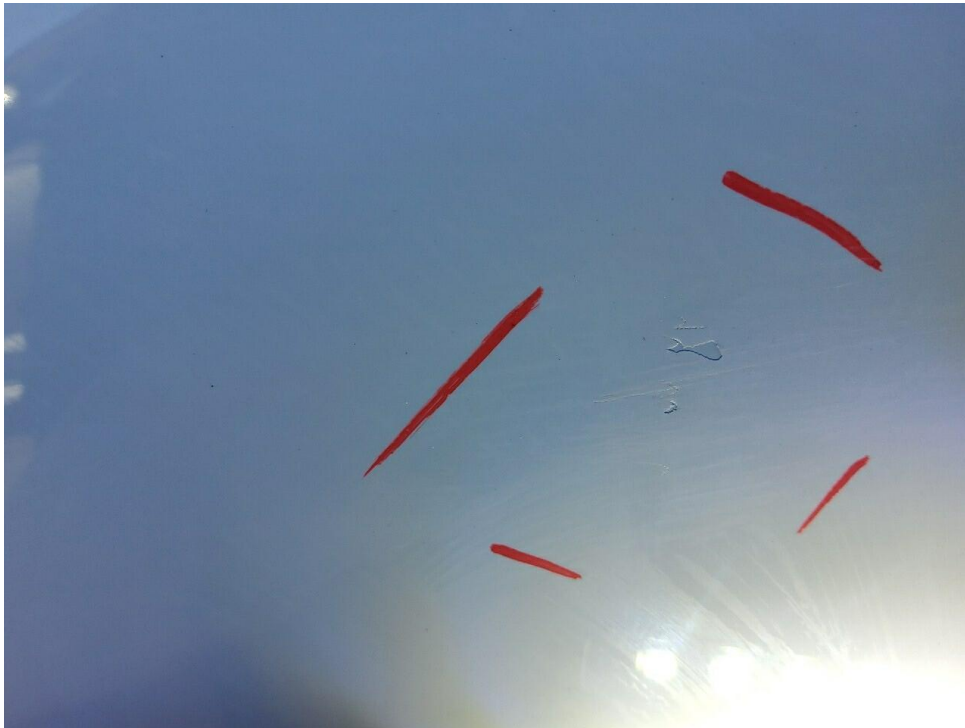
Bild 11 : Tür hinten rechts verkratzt

Bild 12 : Tür hinten rechts verkratzt

Bild 13 : Tür hinten rechts verkratzt

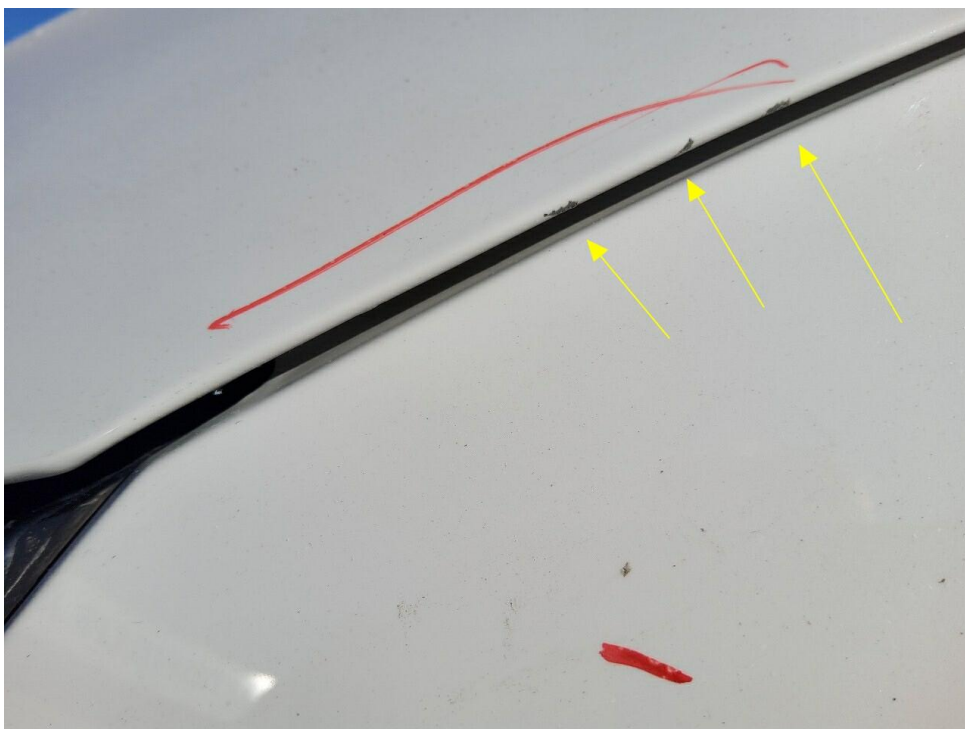
Bild 14 : Motorhaube hat Steinschläge, austupfen und polieren

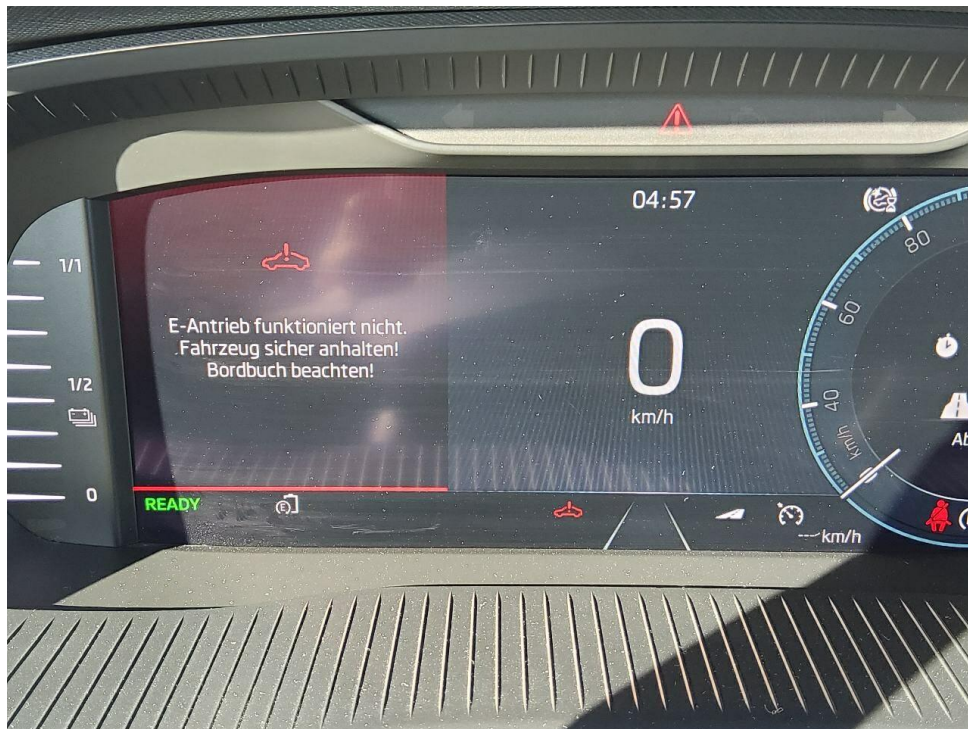
Bild 15 : E-Antriebs Fehler, weiter Fehlersuche, Kostenerweiterung ist möglich
