Expertise

Protokollnummer: 36994599
Auftrags-Nr / Referenz: 1001746651
Besichtigungsdatum: 14.11.2024

Hersteller: Audi

Modell: A4 Avant

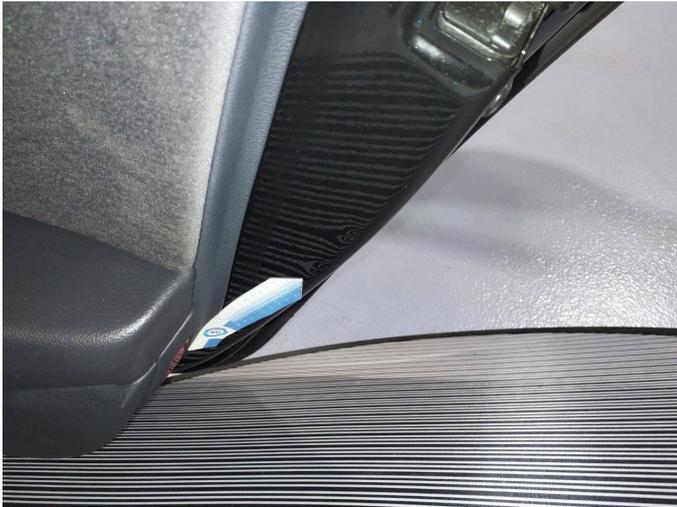
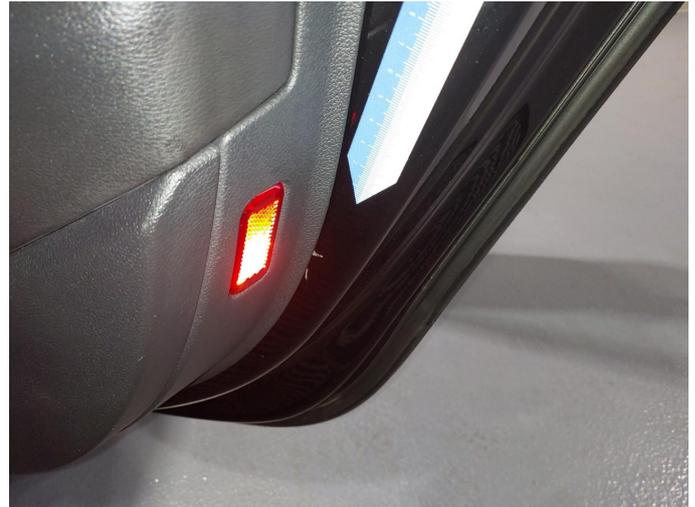
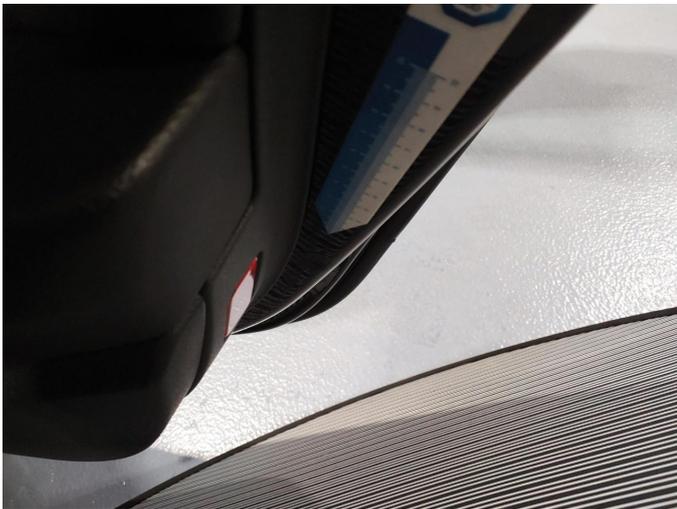
Beschädigung 2: Tür hinten rechts: Tür - Delle(n) - Smart Repair

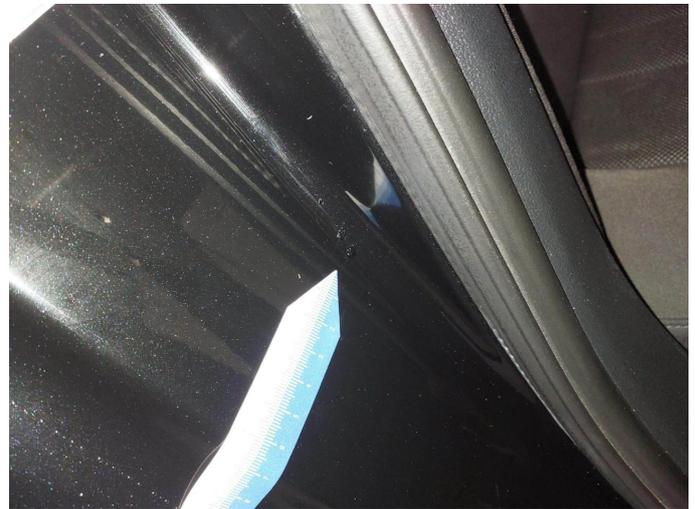
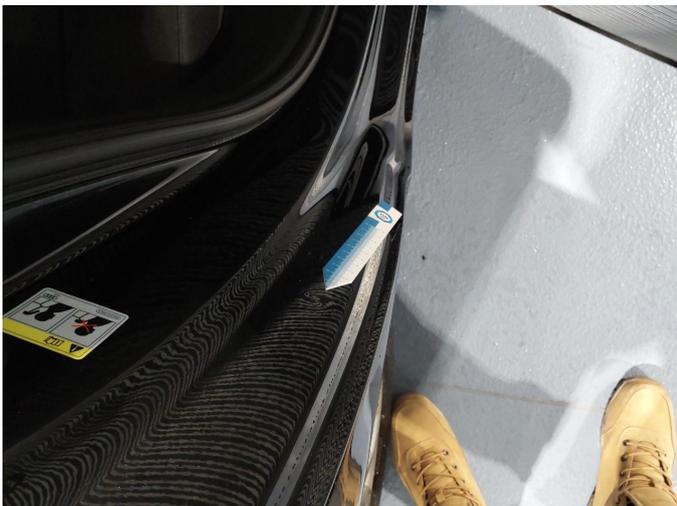
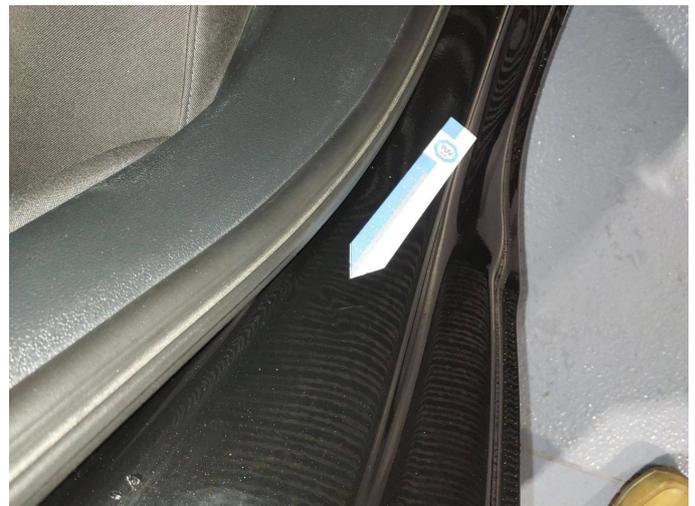
Beschädigung 3: Seitenwand rechts: Seitenwand - beschädigt - Smart Repair

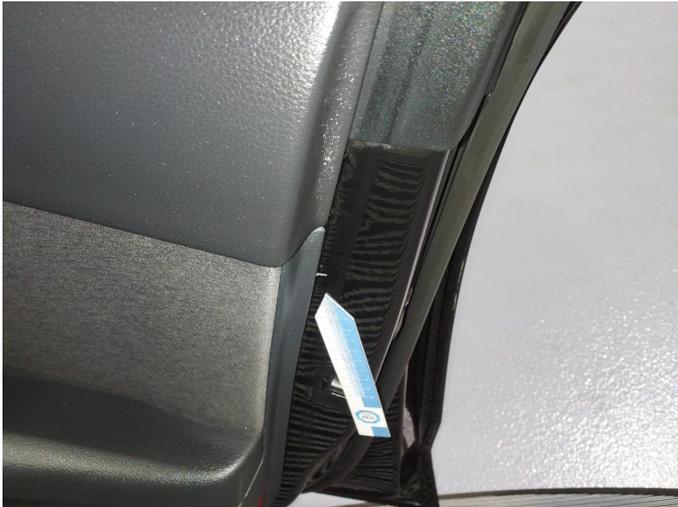
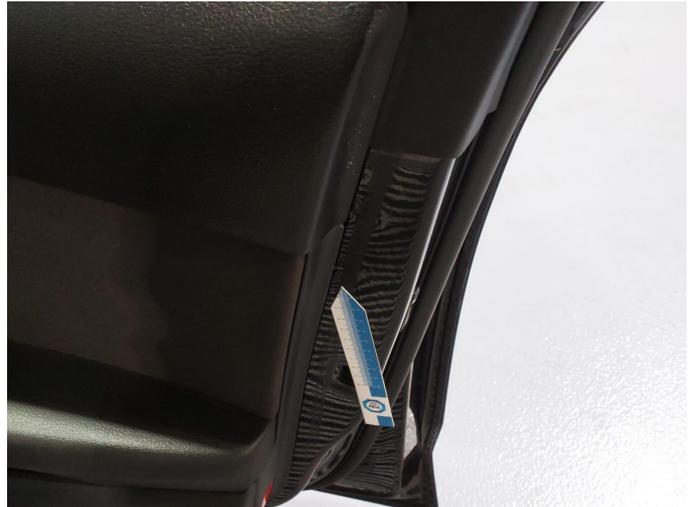
Beschädigung 4: Tür vorn rechts: Tür - beschädigt - Smart Repair

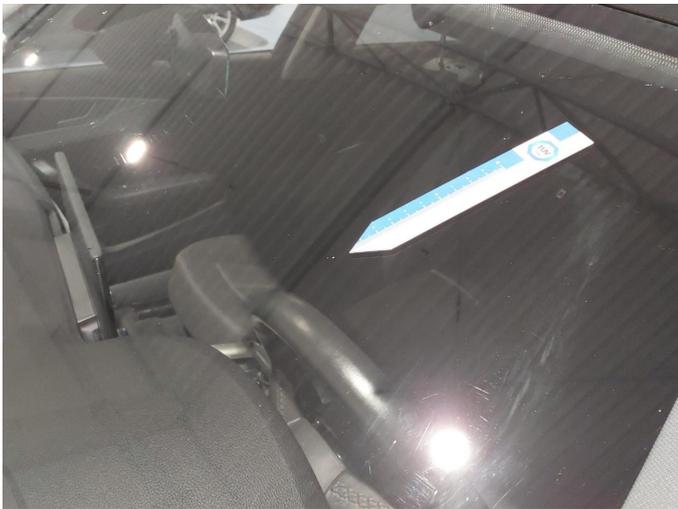
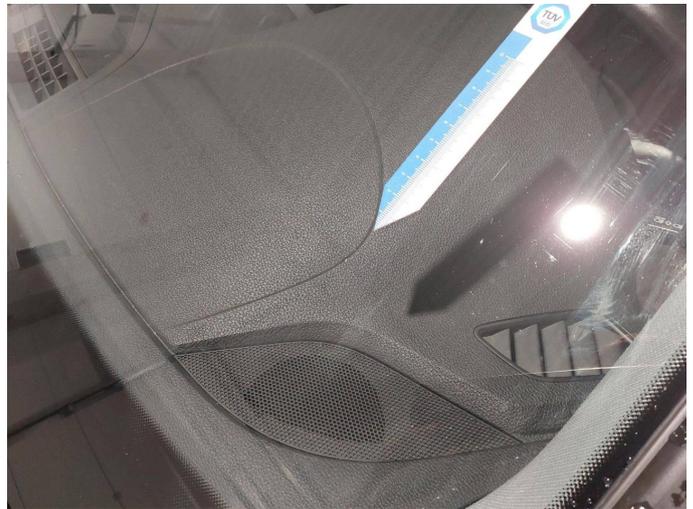
Gebrauchsspur 1: Verglasung: Frontscheibe - Steinschlag - kein Abzug

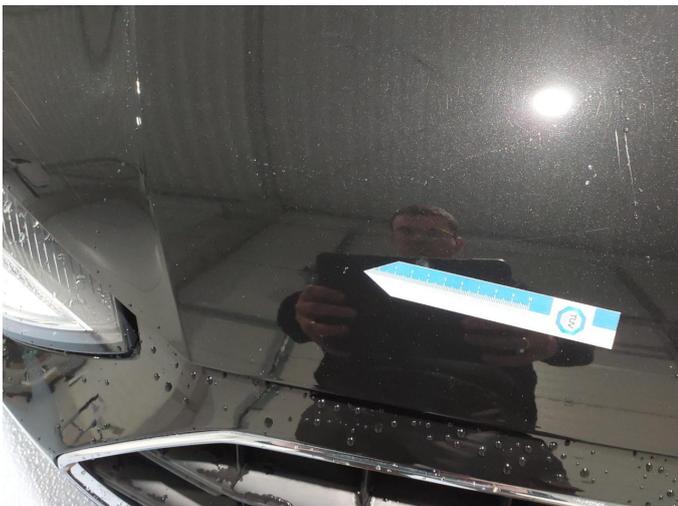
Gebrauchsspur 2: Motorhaube: Motorhaube - Steinschlag - kein Abzug

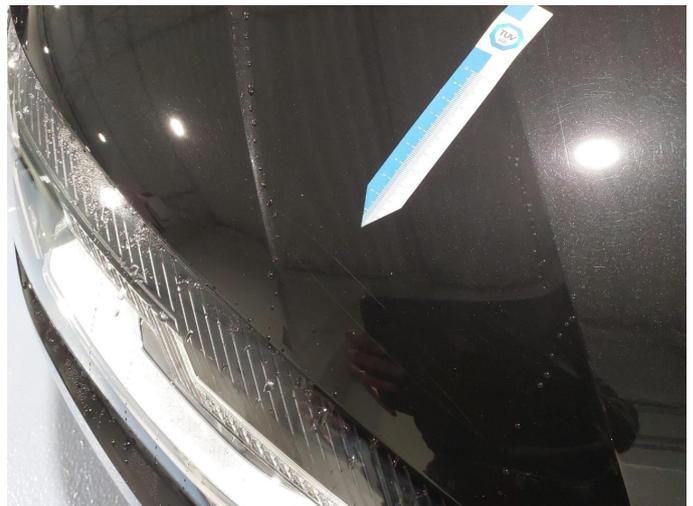
Gebrauchsspur 3: Motorhaube: Motorhaube - verkratzt / verschürft - kein Abzug

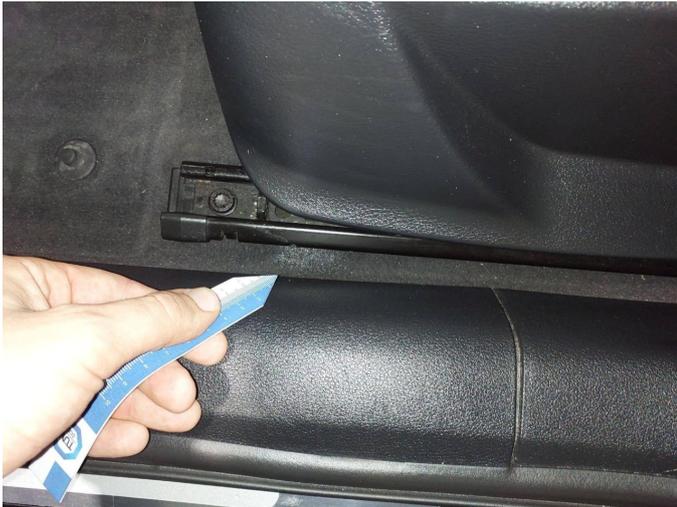
Gebrauchsspur 4: Verkleidungen/Abdeckungen: Teppichboden vorn links - beschädigt - kein Abzug

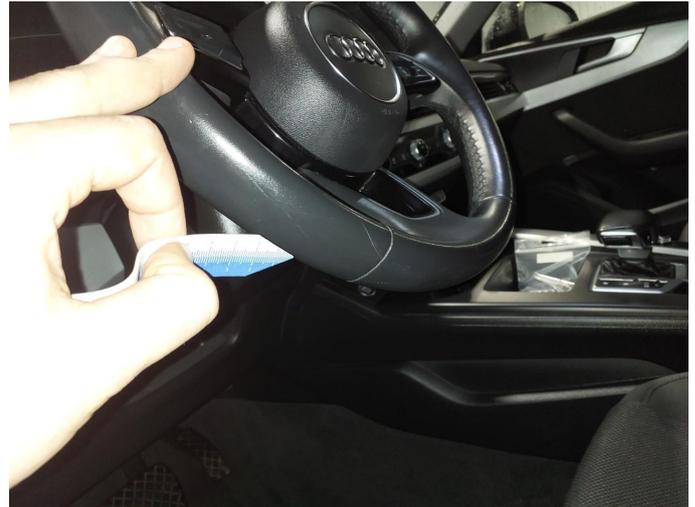
Gebrauchsspur 5: Lenkanlage: Lenkrad - verkratzt / verschürft - kein Abzug

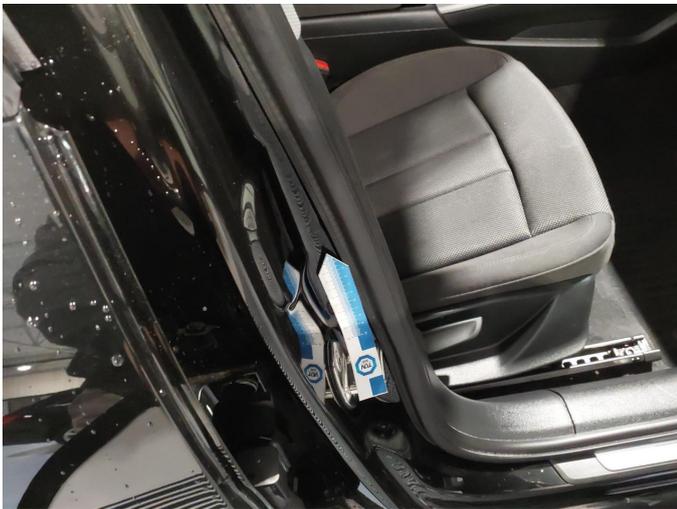
Gebrauchsspur 6: Karosserie: B-Säule rechts - Delle(n) - kein Abzug

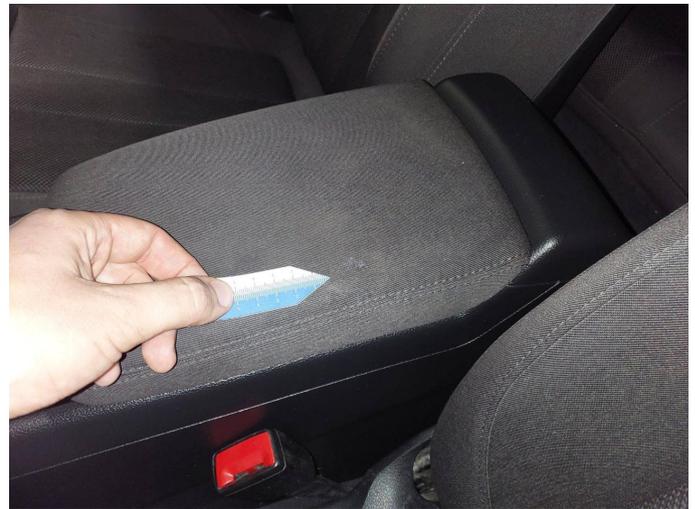
Gebrauchsspur 7: Interieur: Armauflage vorn - beschädigt - kein Abzug
