**» Übersicht**

| <b>Berichts-Nr:</b> | 8101940 |

| <b>Hersteller:</b> | Seat |
| <b>Modell:</b> | Arona |

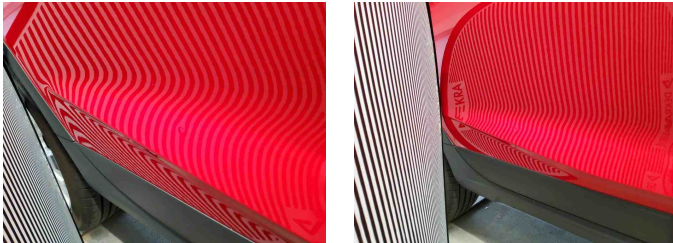
| Nr | Bauteil | Schadensbeschreibung | Reparaturempfehlung |
|---|---|---|---|
| 1 | Tür hinten rechts | Delle(n) | Instandsetzen + lackieren |

1 - Tür hinten rechts - Delle(n) - Instandsetzen + lackieren

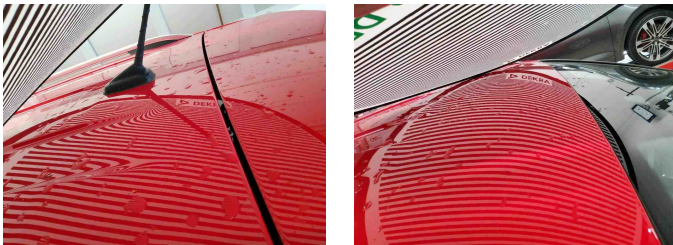
| Nr | Bauteil | Schadensbeschreibung | Reparaturempfehlung |
|---|---|---|---|
| 2 | Dach | Delle(n) | Kaltdrücken |

2 - Dach - Delle(n) - Kaltdrücken

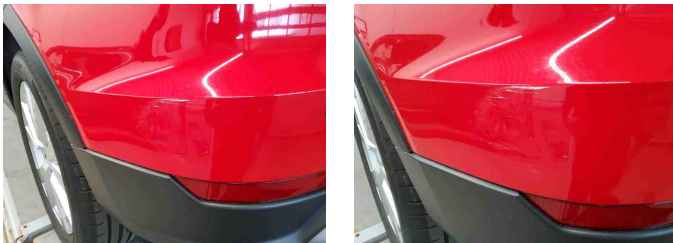
| Nr | Bauteil | Schadensbeschreibung | Reparaturempfehlung |
|---|---|---|---|
| 3 | Stoßfänger hinten | Kratzer | Lackieren |

3 - Stoßfänger hinten - Kratzer - Lackieren

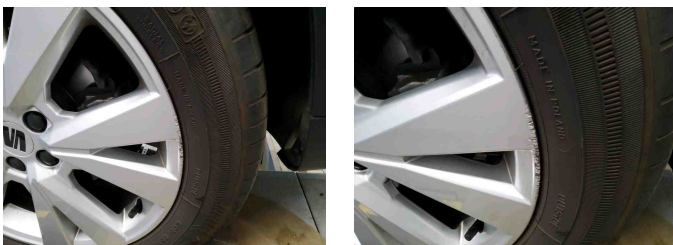
| Nr | Bauteil | Schadensbeschreibung | Reparaturempfehlung |
|---|---|---|---|
| 5 | Alufelge vorne rechts | Kratzer | Lackieren |

5 - Alufelge vorne rechts - Kratzer - Lackieren
