# Zustandsbericht

- Protokoll der Fahrzeugbewertung -

Berichts-Nr: 7831276  
vom: 24.02.2025

**Auftrags-Nr:** 1001848334  
**Besichtigt am:** 24.02.2025 13:21  
**Berichts-Nr:** 7831276  
**FIN:** WAUZZZGA9PA016313

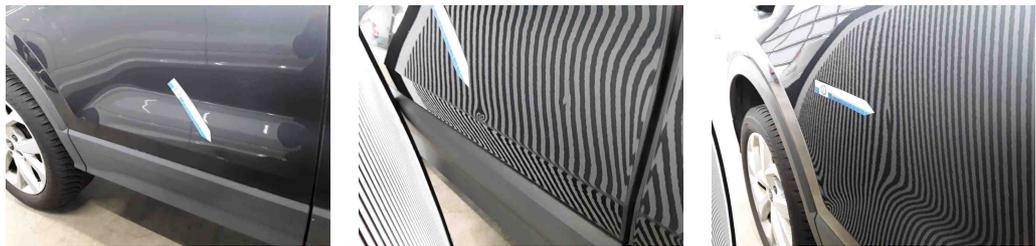
## 5 - Tür hinten rechts - Delle(n) - Instandsetzen + lackieren

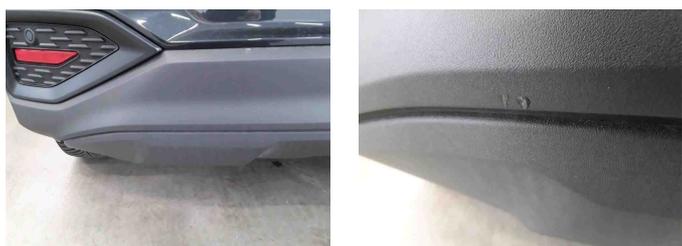
## 7 - Stoßfänger hinten mitte - Delle(n) - Ersetzen

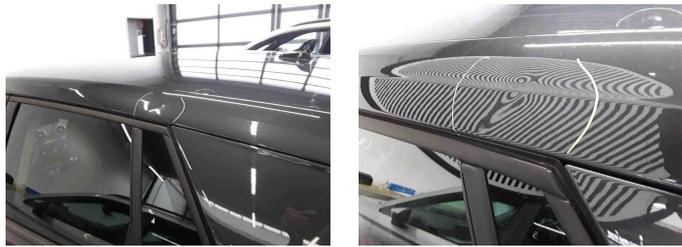
## 9 - Dachholm links - Delle(n) - Instandsetzen + lackieren

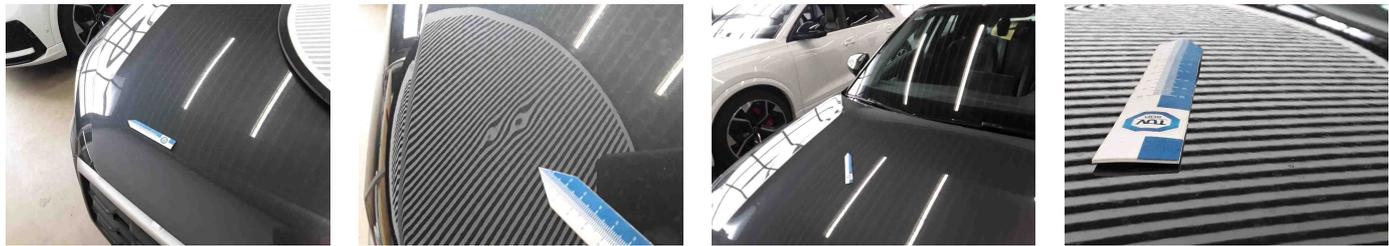
## 10 - Motorhaube - Delle(n) - Kaltdrücken

Kommentar	3
-----------	---
