## » Übersicht

**Auftrags-Nr:** 1001866717  
**Besichtigt am:** 28.02.2025 15:31  
**Berichts-Nr:** 7929319  
**FIN:** TMBJW7NX2MY091779

## » Fahrzeugdaten

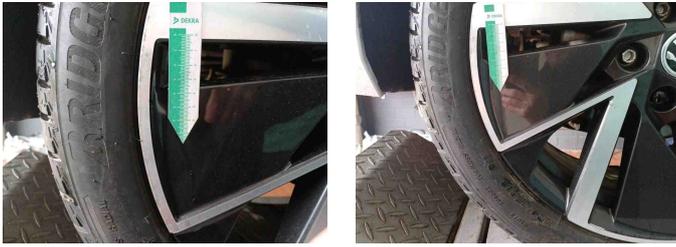
1 - Alufelge glanzgedreht hinten rechts - Kratzer - Akzeptabel (Gebrauchsspur)

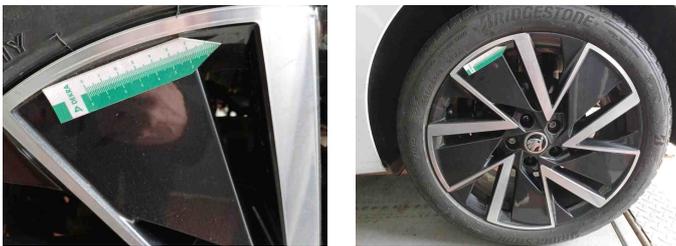
2 - Alufelge glanzgedreht hinten links - Kratzer - Akzeptabel (Gebrauchsspur)

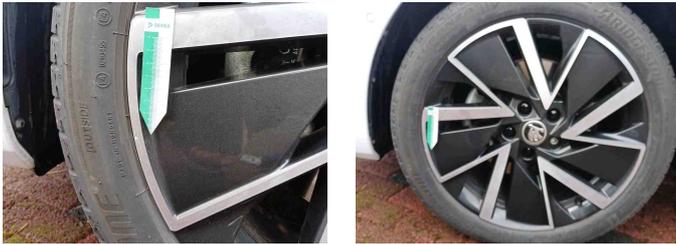
3 - Alufelge glanzgedreht vorne links - Kratzer - Akzeptabel (Gebrauchsspur)
