## Raport z oględzin pojazdu

| Numer raportu | 214767/4/25-11401 | Data raportu | 18-04-2025 |

| Marka, model | OPEL Astra IV Hatchback 12-16 |
| Numer rejestracyjny | WD3411K |

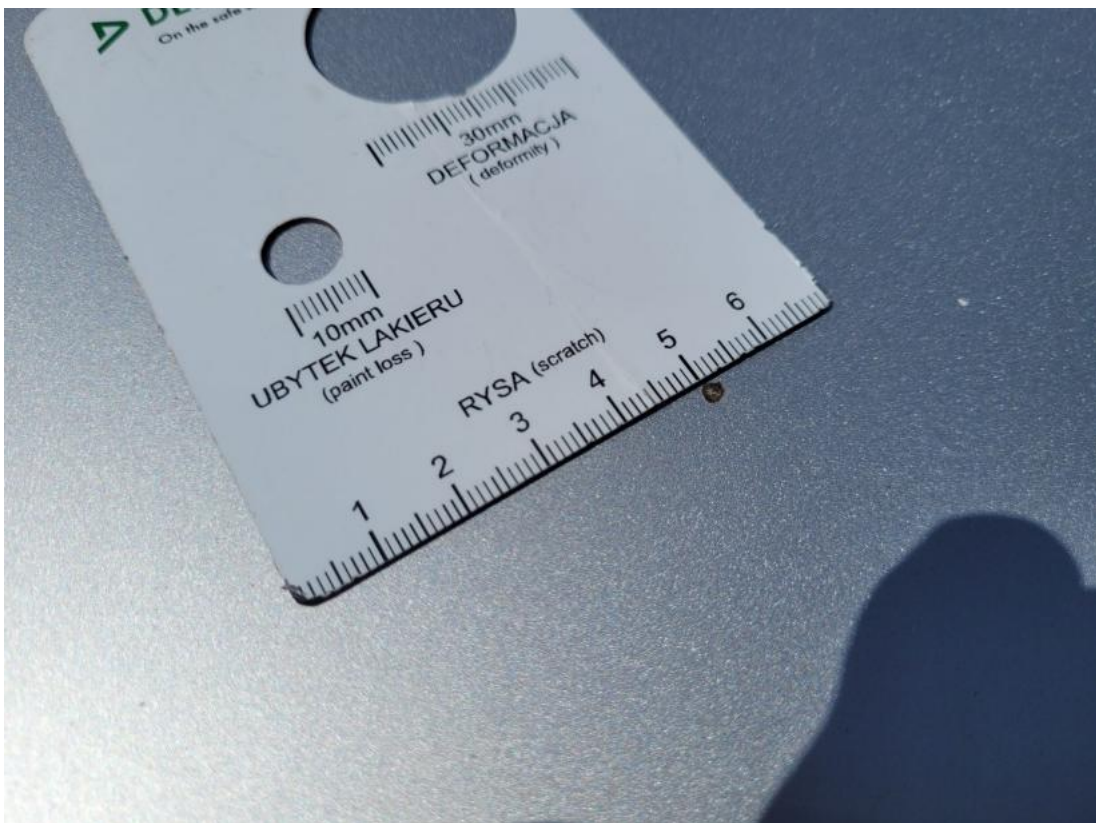
**Fot. 36**

| Poz. | Nazwa pozycji | Opis uszkodzeń | Kwalifik. | Naprawa [rbg] |
|---|---|---|---|---|
| 4 | Pokrywa przednia | rysa/odprysk, wgniecenie/odkształcenie, ślady korozji | NA | 0.5 |

Pokrywa komory silnika - Rysa/odprysk 1

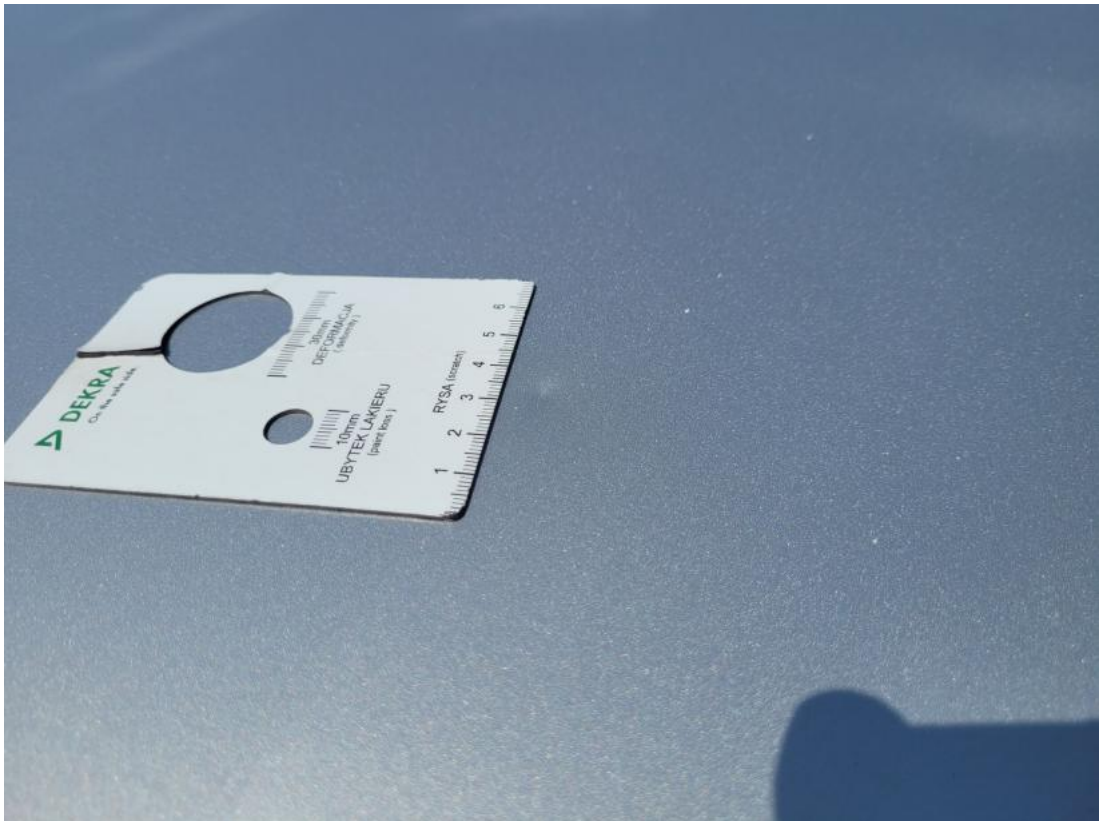
**Fot. 37**

Pokrywa komory silnika - Wgniecenie/odkształcenie 1

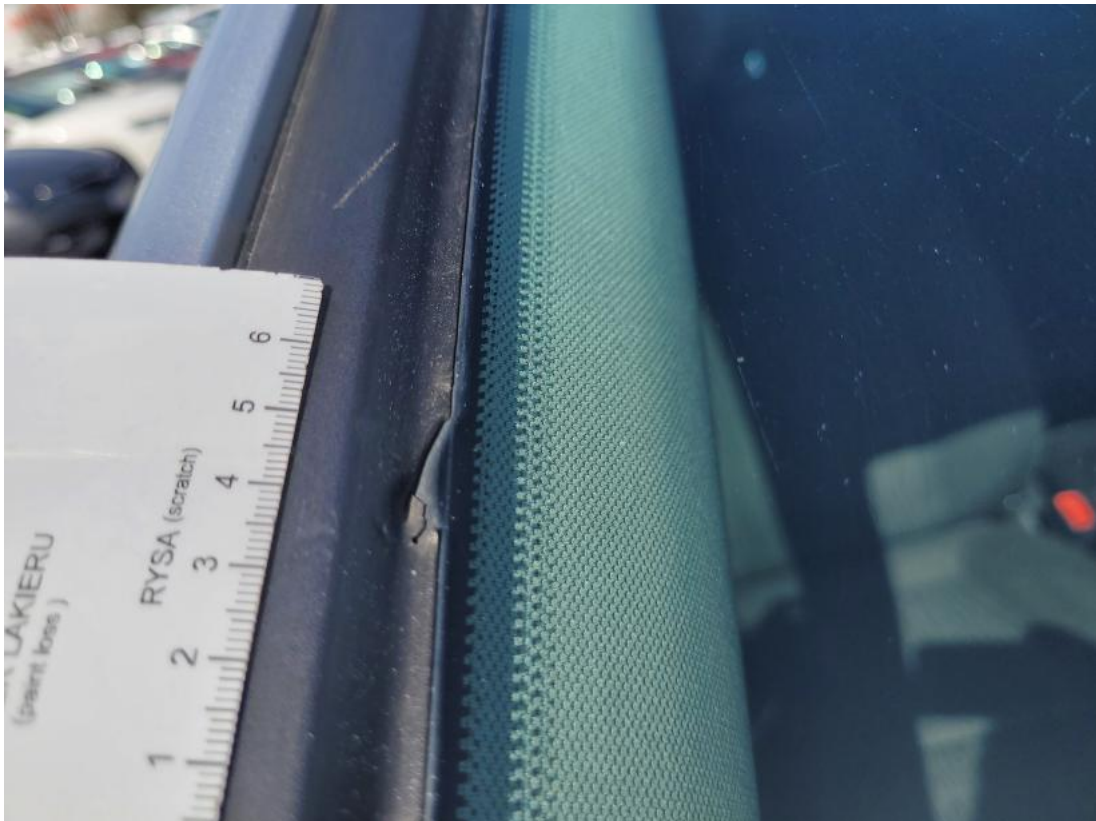
**Fot. 39**

| Poz. | Nazwa pozycji | Opis uszkodzeń | Kwalifik. | Naprawa [rbg] |
|---|---|---|---|---|
| 1 | Listwa ozdobna boczna szyby przed. R | rozerwanie | WY | 0.1 |

Uszczelka/listwa szyby czołowej - Pęknięcie/rozerwanie 1

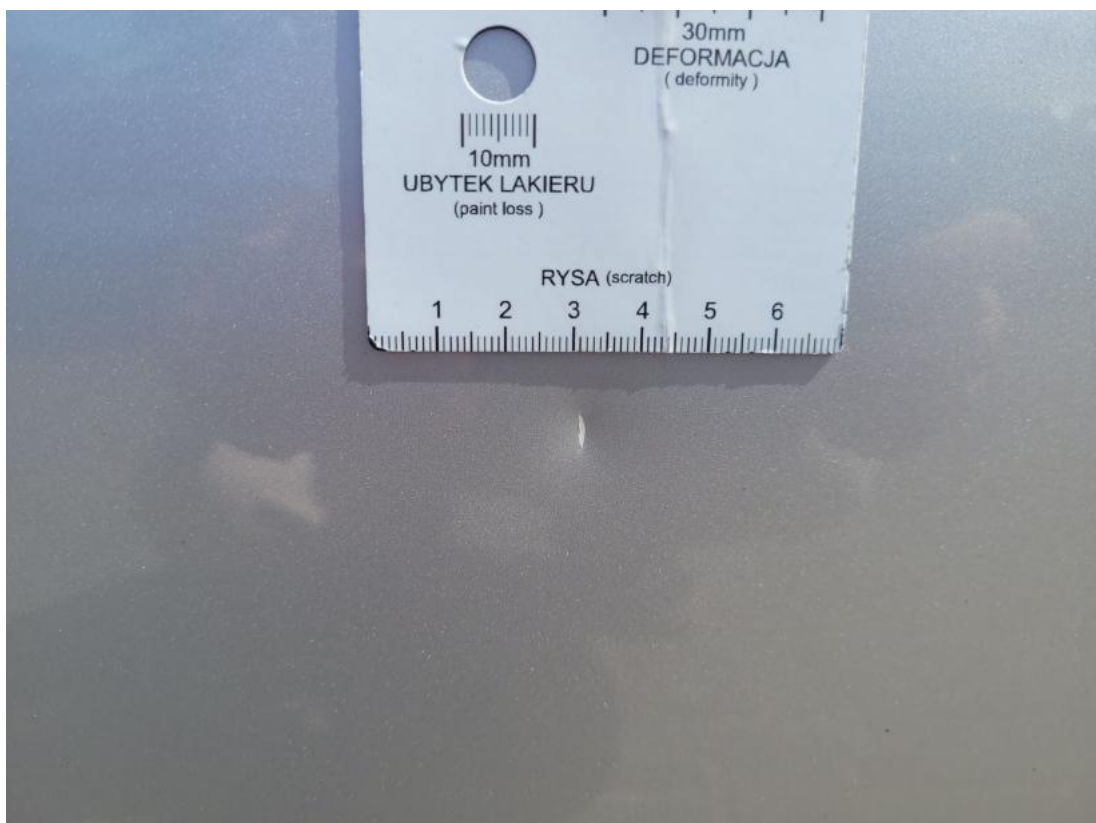
**Fot. 40**

| Poz. | Nazwa pozycji | Opis uszkodzeń | Kwalifik. | Naprawa [rbg] |
|---|---|---|---|---|
| 9 | Drzwi przednie (nieuzbrojone) R | rysa/odprysk, wgniecenie/odkształcenie | | |

Drzwi przednie P - Rysa/odprysk 1

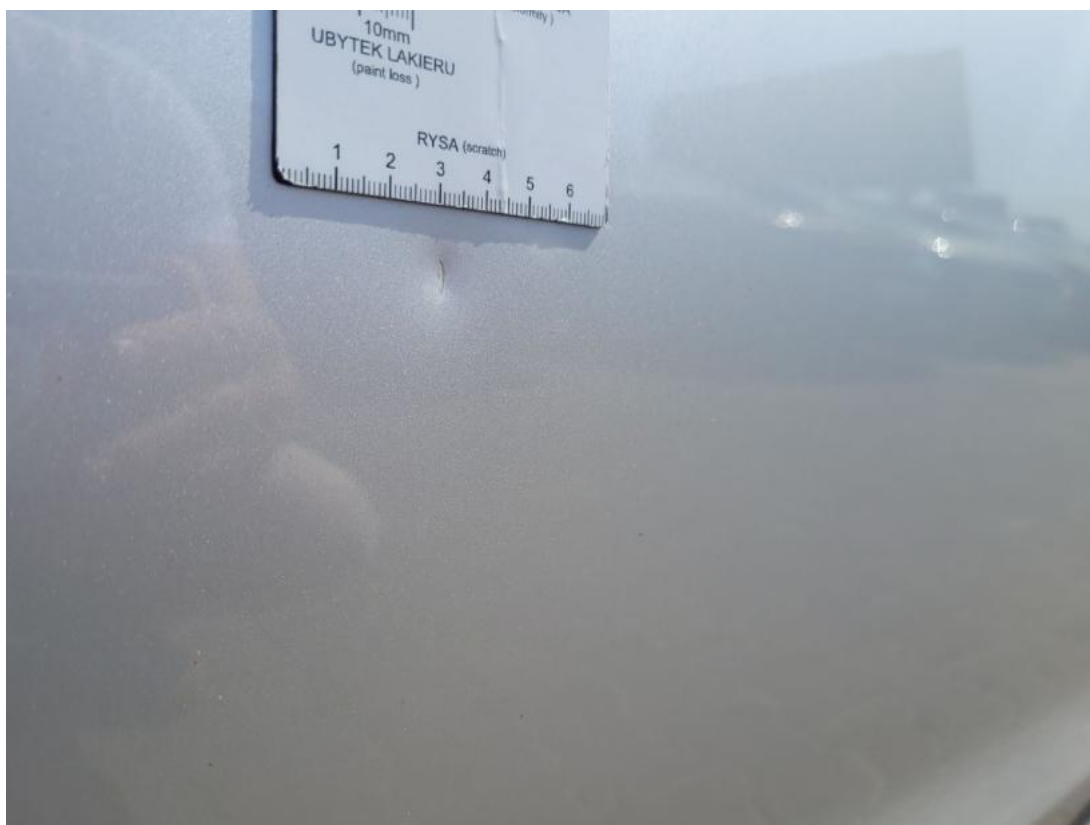
**Fot. 41**

Drzwi przednie P - Wgniecenie/odkształcenie 1

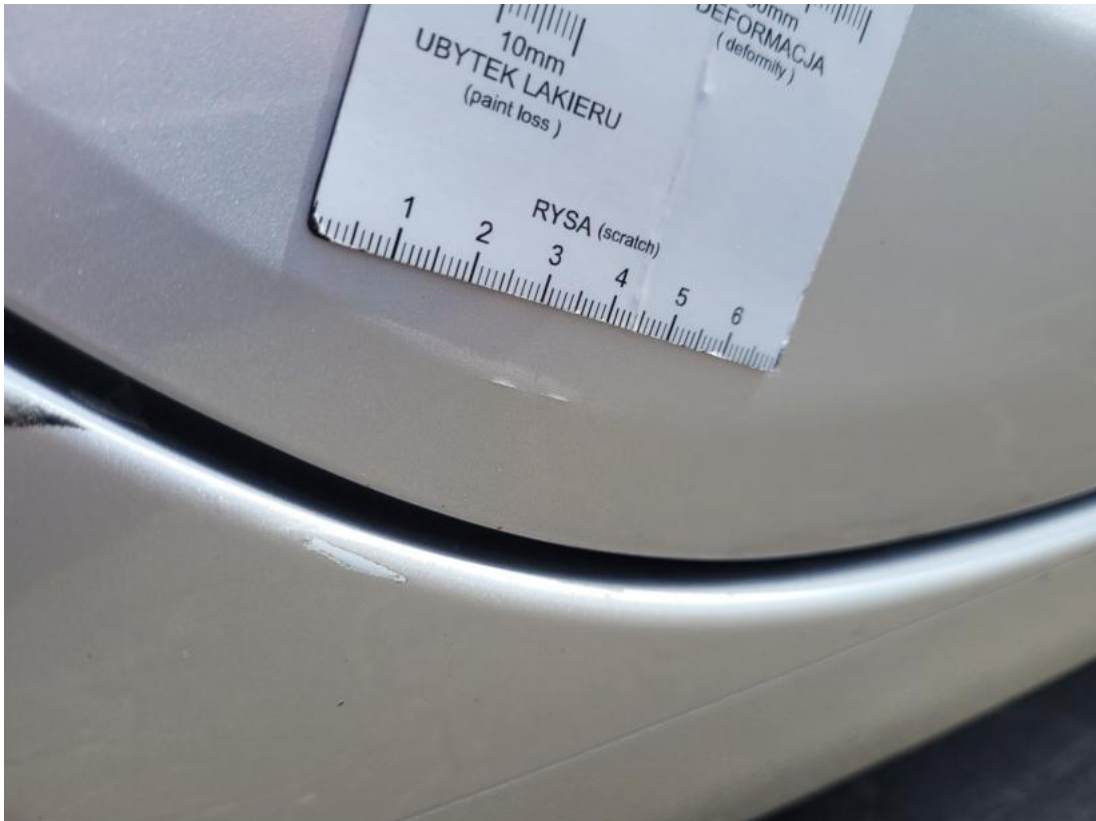
**Fot. 43**

| Poz. | Nazwa pozycji | Opis uszkodzeń | Kwalifik. | Naprawa [rbg] |
|---|---|---|---|---|
| 5 | Drzwi tylne (nieuzbrojone) R | rysa/odprysk, wgniecenie/odkształcenie, pęknięcia powłoki lakierowej | NA | 0.7 |

Drzwi tylne P - Rysa/odprysk 1

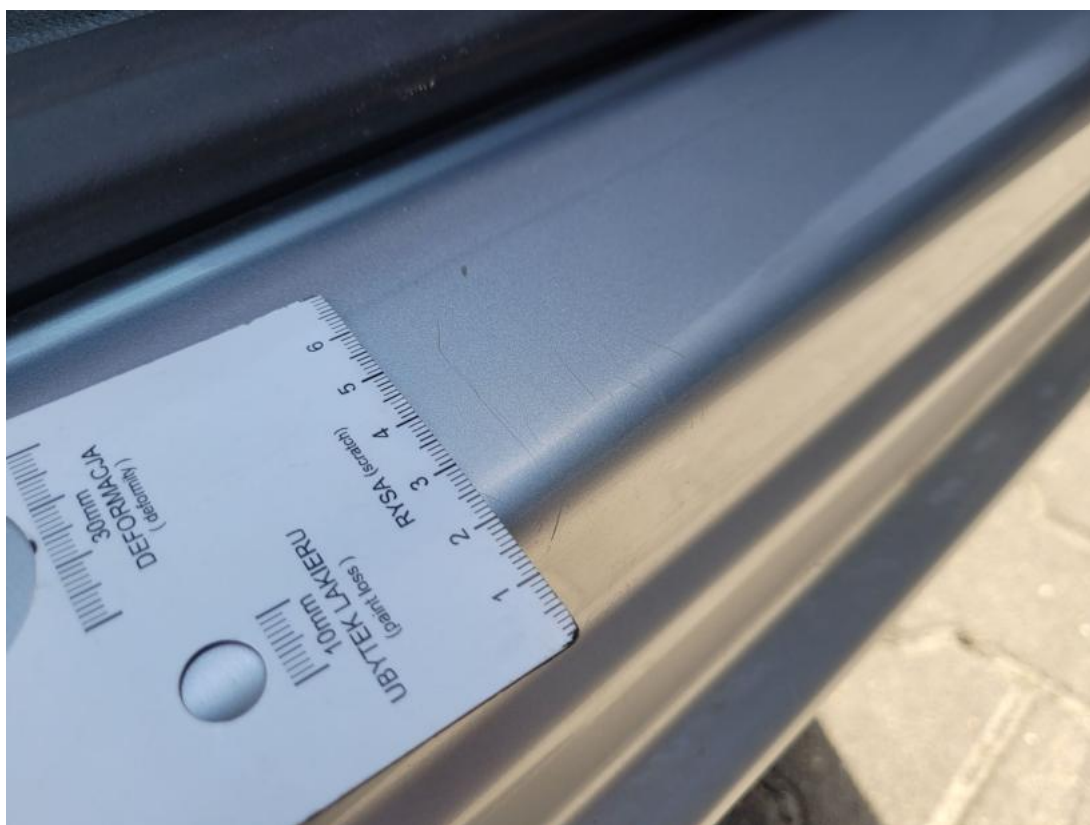
**Fot. 46**

| 12 | Próg R | rysa/odprysk, wgniecenie/odkształcenie | | |

Próg P - Rysa/odprysk 1

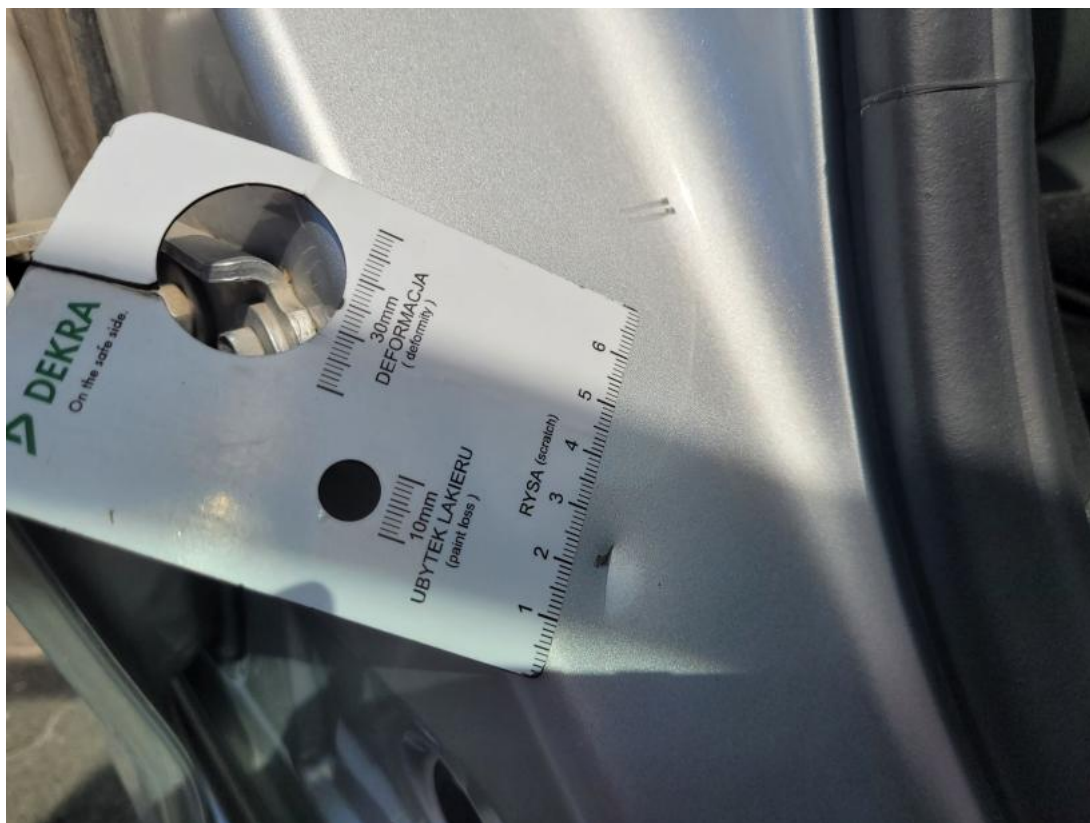
**Fot. 47**

Próg P - Rysa/odprysk 2

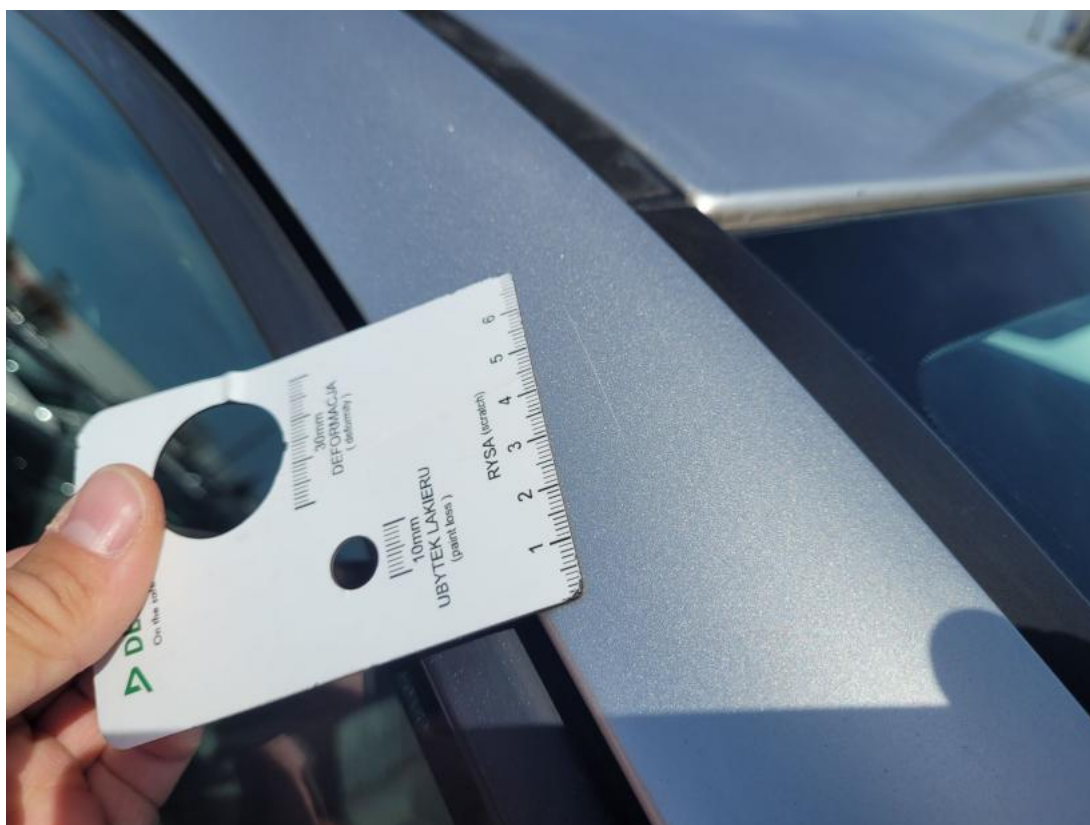
**Fot. 48**

| Poz. | Nazwa pozycji | Opis uszkodzeń | Kwalifik. | Naprawa [rbg] |
|---|---|---|---|---|
| 7 | Słupek przed A z progiem wym.czes R | rysa/odprysk | | |

Słupek przedni P - Rysa/odprysk 1

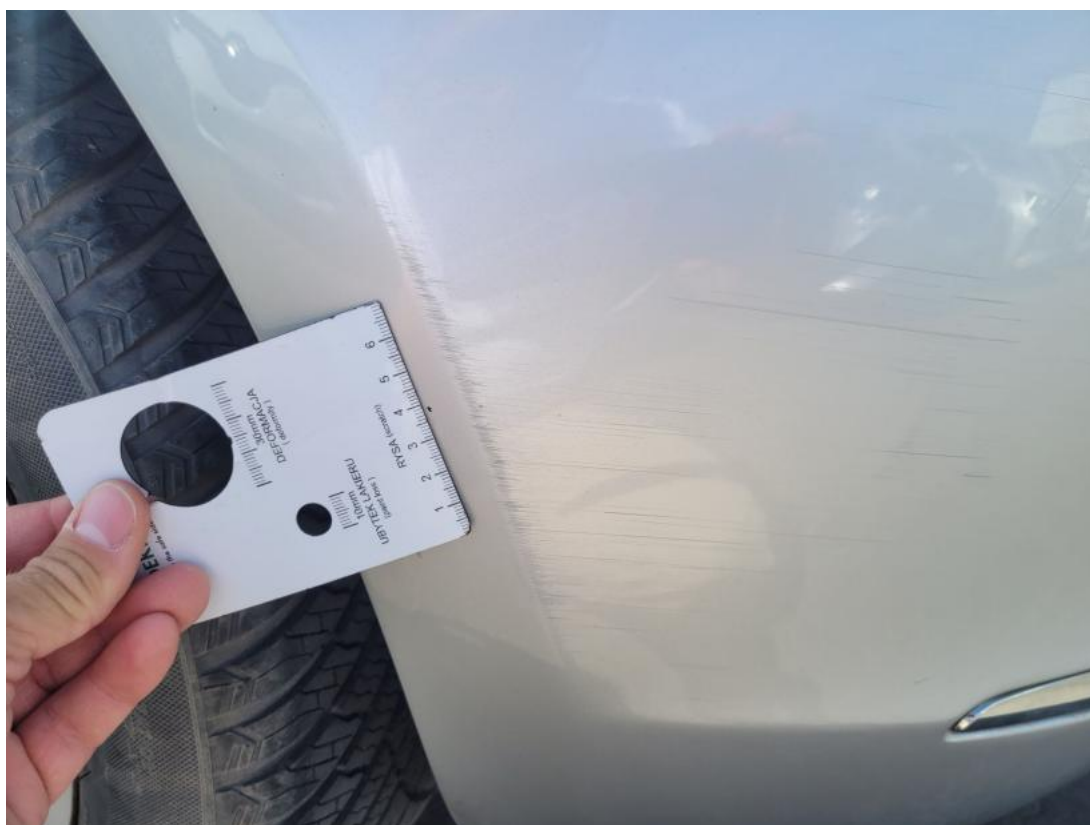
**Fot. 52**

| Poz. | Nazwa pozycji | Opis uszkodzeń | Kwalifik. | Naprawa [rbg] |
|---|---|---|---|---|
| 6 | Okładzina zderzaka tylnego | rysa/odprysk | NA | 0.8 |

Zderzak tylny - Rysa/odprysk 1

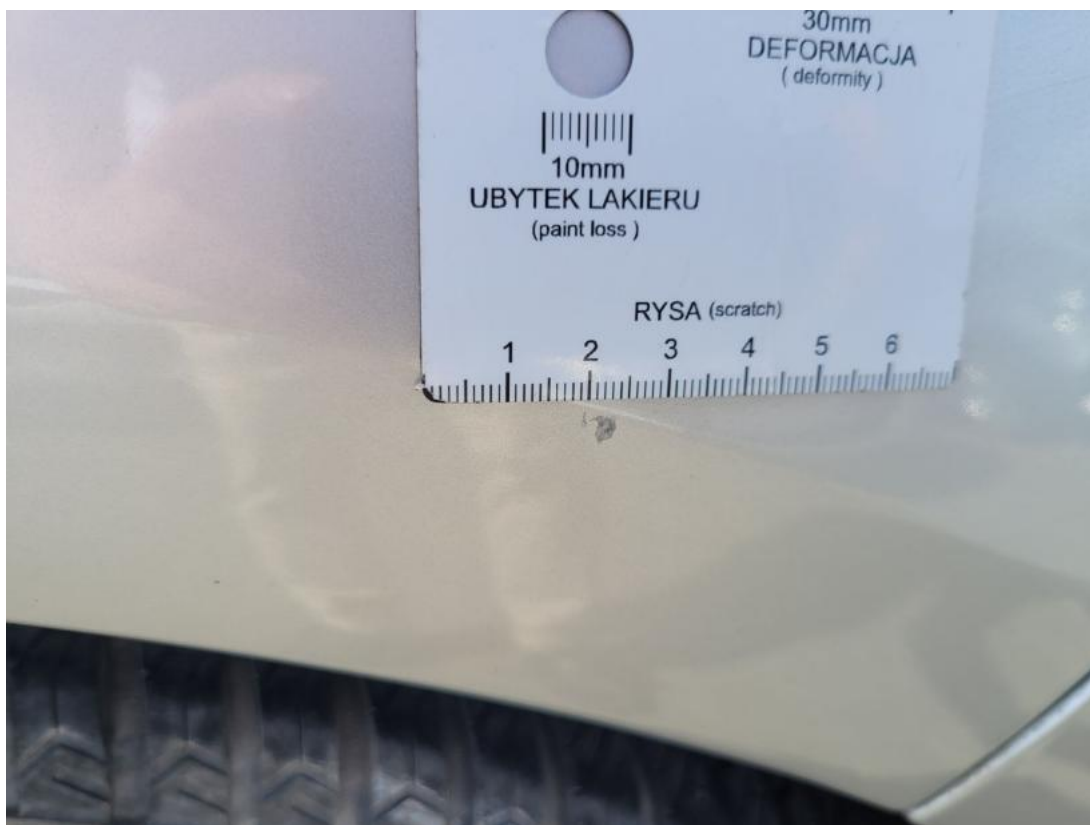
**Fot. 53**

| 14 | Błotnik tylny L | rysa/odprysk | | |

Błotnik tylny L / Ściana boczna L - Rysa/odprysk 1

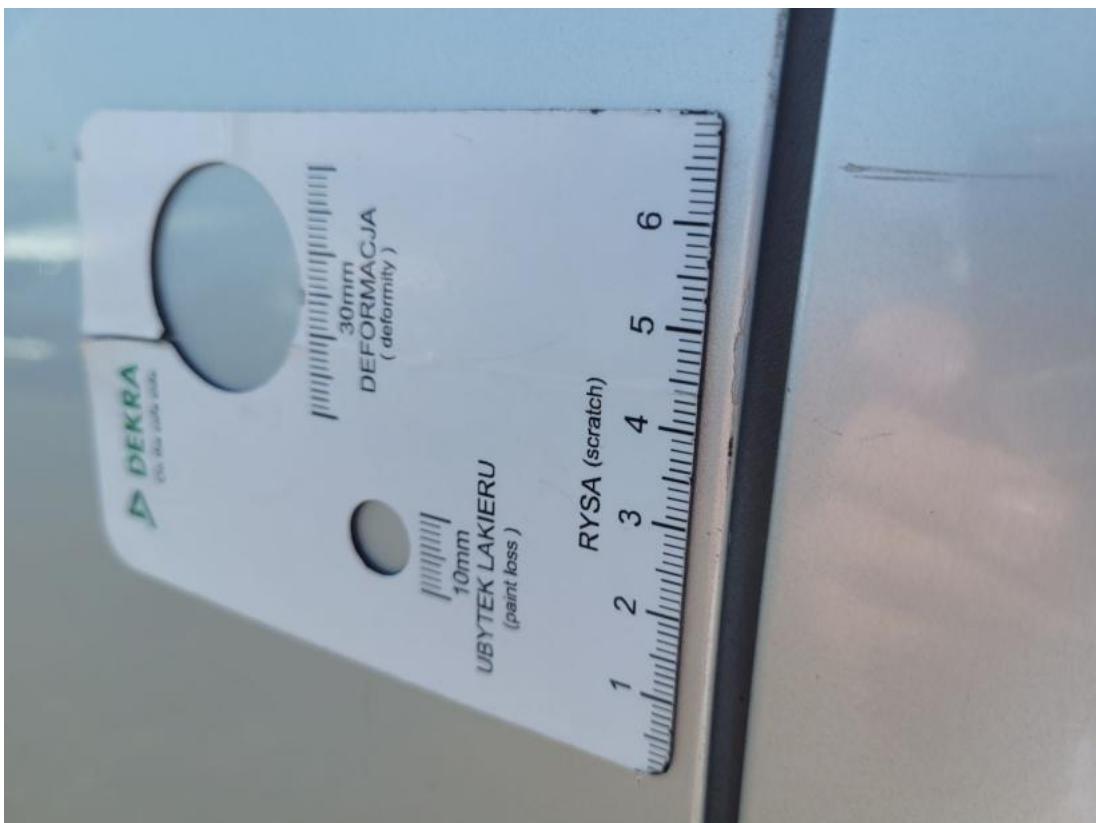
**Fot. 56**

| Poz. | Nazwa pozycji | Opis uszkodzeń | Kwalifik. | Naprawa [rbg] |
|---|---|---|---|---|
| 8 | Drzwi przednie (nieuzbrojone) L | rysa/odprysk | | |

Drzwi przed L - Rysa/odprysk 1

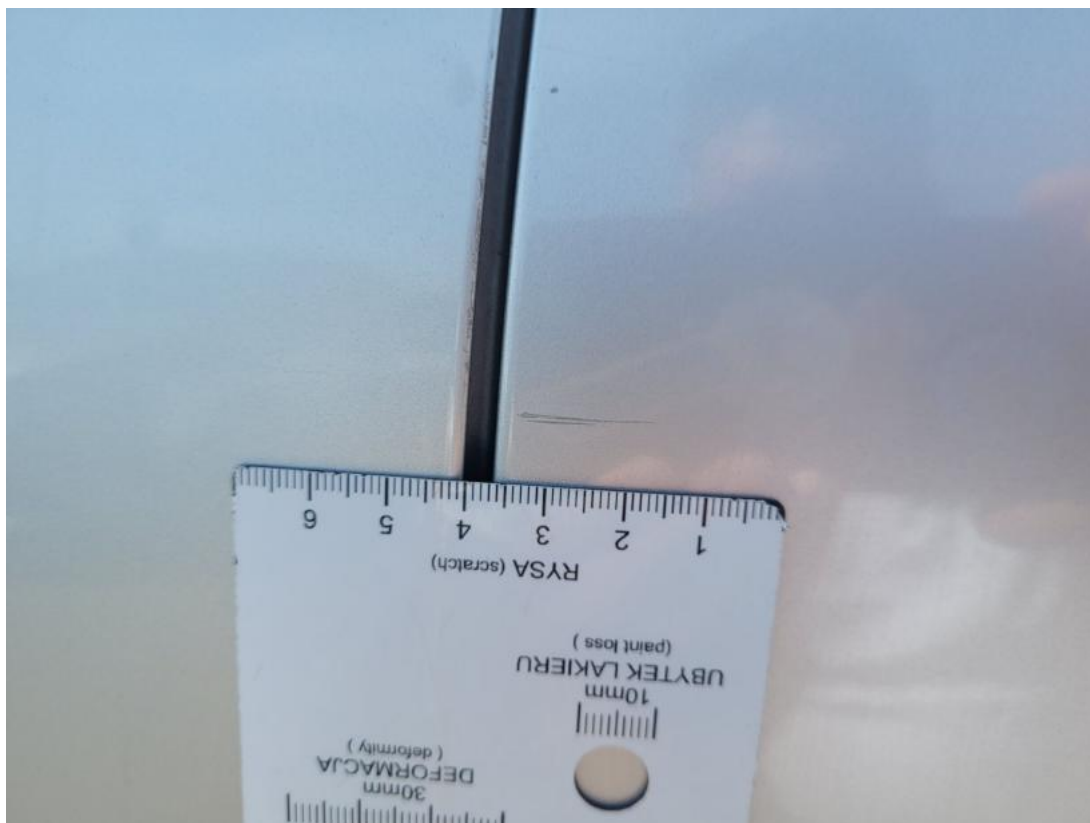
**Fot. 57**

Drzwi przed L - Rysa/odprysk 2

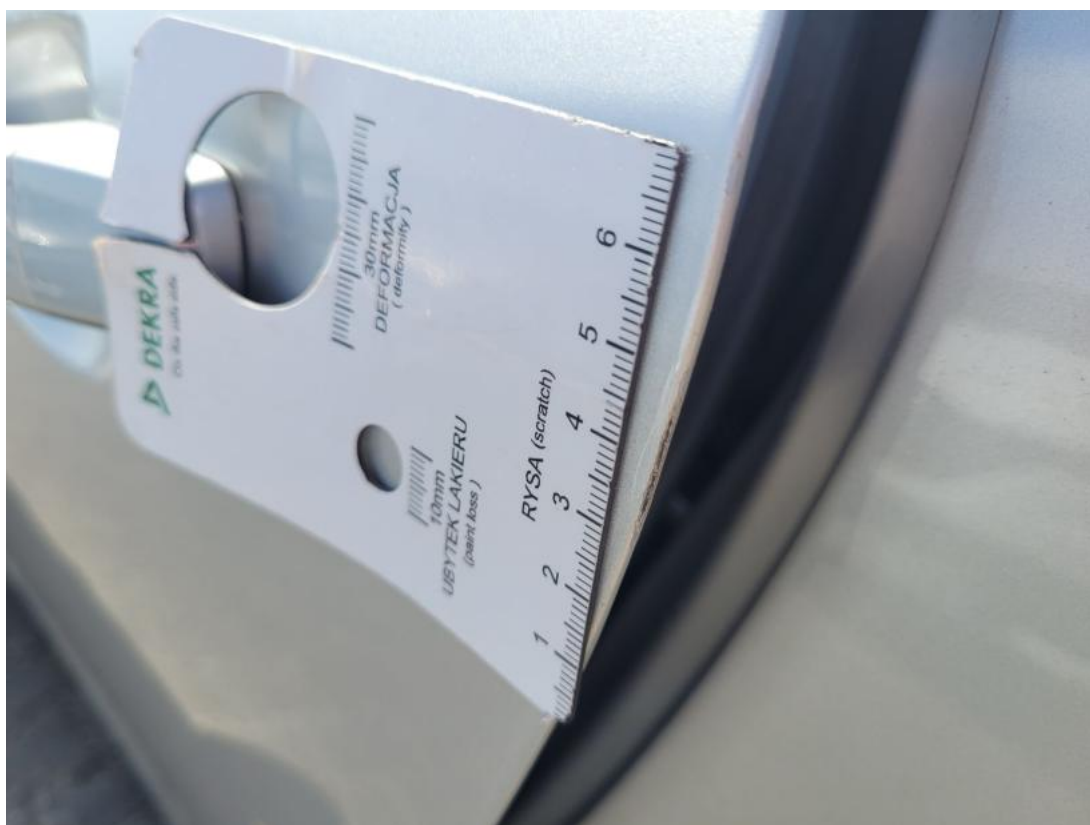
**Fot. 58**

| 10 | Drzwi tylne (nieuzbrojone) L | rysa/odprysk | | |

Drzwi tylne L - Rysa/odprysk 1

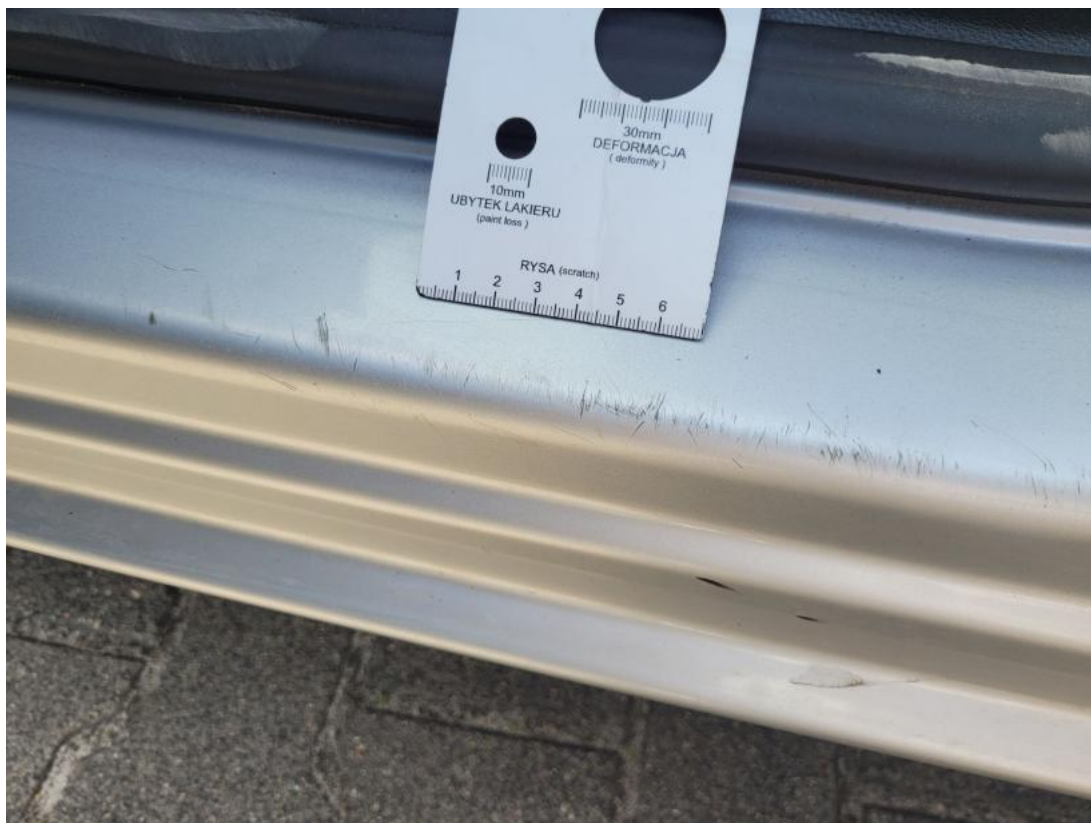
**Fot. 59**

| 11 | Próg L | rysa/odprysk | | |

Próg L - Rysa/odprysk 1

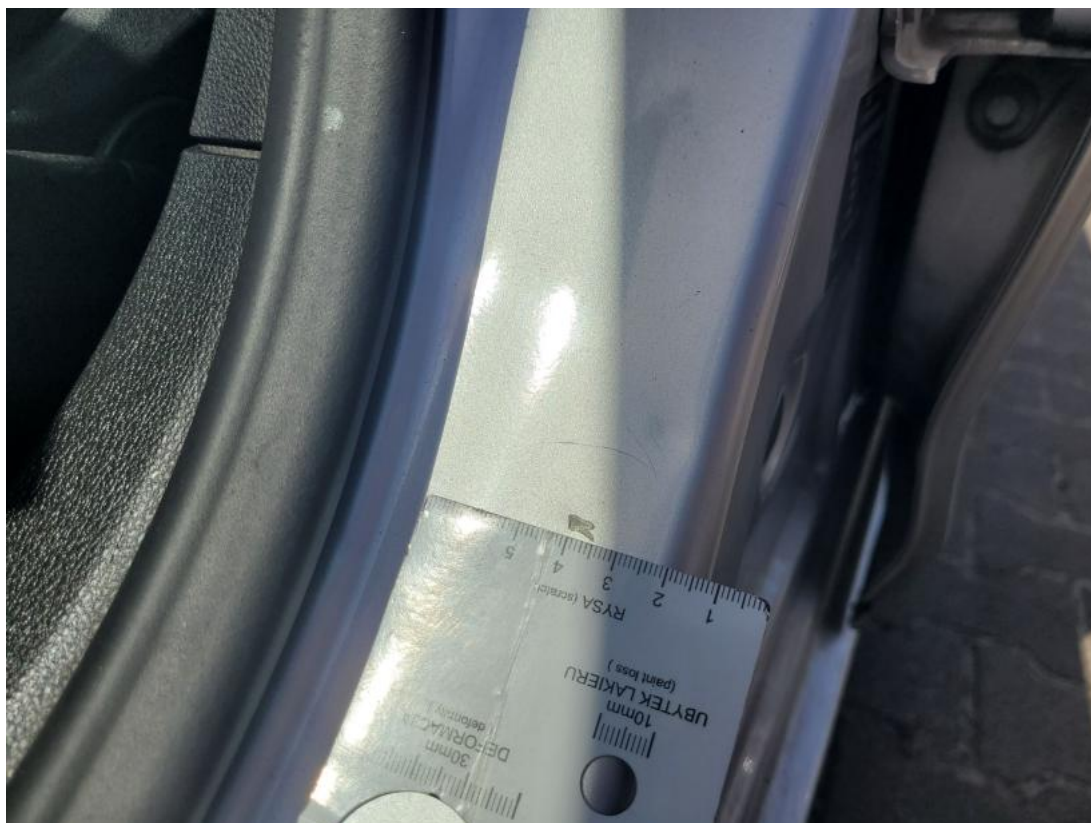
**Fot. 61**

| 13 | Poszycie słupka środkowego L | rysa/odprysk | | |

Słupek środkowy L - Rysa/odprysk 1

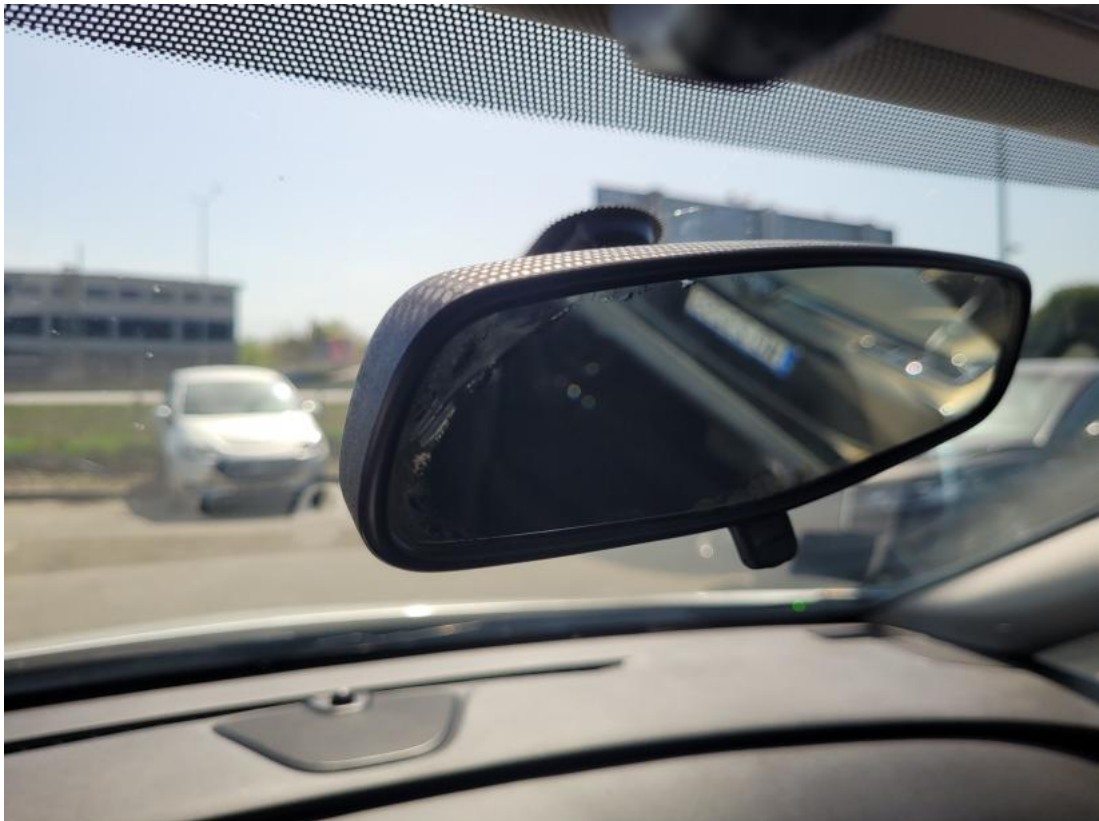
**Fot. 63**

| Poz. | Nazwa pozycji | Opis uszkodzeń | Kwalifik. | Naprawa [rbg] |
|---|---|---|---|---|
| 2 | Lusterko wsteczne kpl. | pęknięcie | WY | 0.4 |

Lusterko wsteczne wew - Inne 1

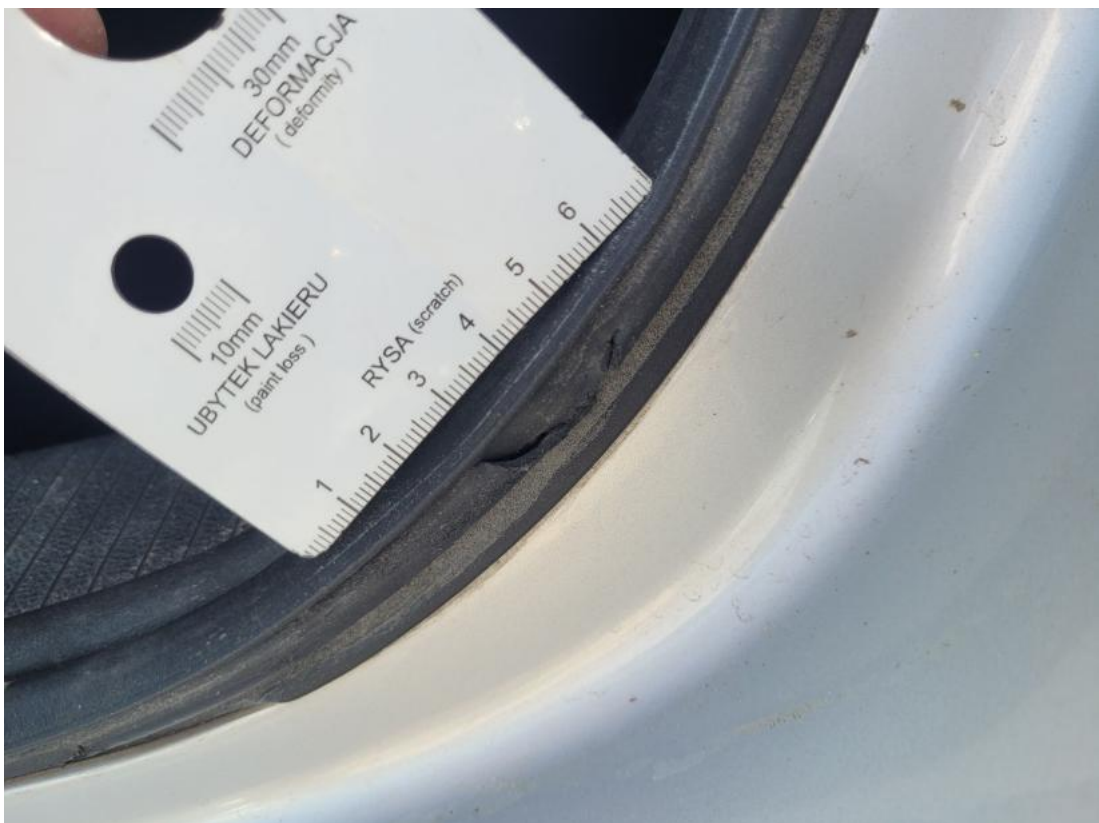
**Fot. 64**

| Poz. | Nazwa pozycji | Opis uszkodzeń | Kwalifik. | Naprawa [rbg] |
|---|---|---|---|---|
| 3 | Uszczelka drzwi/klapy | rozerwanie | WY | 0.2 |

Uszczelka pokrywy tylnej - Pęknięcie/rozerwanie 1
