## Fahrzeugbewertung

<b>Standort:</b>	Autoservice Fritsch	<b>Kunde:</b>	Vossloh Rail Services GmbH
<b>Straße:</b>	Am Schießplatz 8		Volmerstraße 8
<b>Besichtigungsort:</b>	01968 Schipkau - Hörlitz		12489 Berlin
<b>Land:</b>	Deutschland	<b>Besichtigungstermin:</b>	19.03.2025

<b>Fahrzeugart:</b>	Pkw	<b>Fahrgestellnummer:</b>	WF0FXXWPCFJY87964
<b>Aufbau:</b>	Kombi	<b>Amtl. Kennzeichen:</b>	B-AR 1085
<b>Hersteller:</b>	Ford	<b>Erstzulassung:</b>	19.03.2018
<b>Modell:</b>	Mondeo	<b>Nächste HU:</b>	10.2025
<b>Karosseriefarbe:</b>	Frost-Weiß	<b>Laufleistung (km):</b>	241.789
<b>Anzahl der Vorbesitzer:</b>	Unbekannt	<b>Antriebsart:</b>	Frontantrieb
<b>Hubraum (ccm):</b>	1997	<b>Zylinderanzahl:</b>	4
<b>Leistung (PS):</b>	150	<b>Leistung (kW):</b>	110
<b>Kraftstoffart:</b>	Diesel	<b>Getriebeart:</b>	Manuell
<b>Polsterart:</b>	Textil	<b>Anzahl Türen:</b>	5
<b>Anzahl Sitzplätze:</b>	5	<b>Hauptschlüssel (Anzahl):</b>	1
<b>Letzter Service am:</b>	-	<b>CO2-Emissionen:</b>	115 g/km
<b>Verbrauch kombiniert:</b>	4,4 l/100km	<b>Energieeffizienzklasse:</b>	A

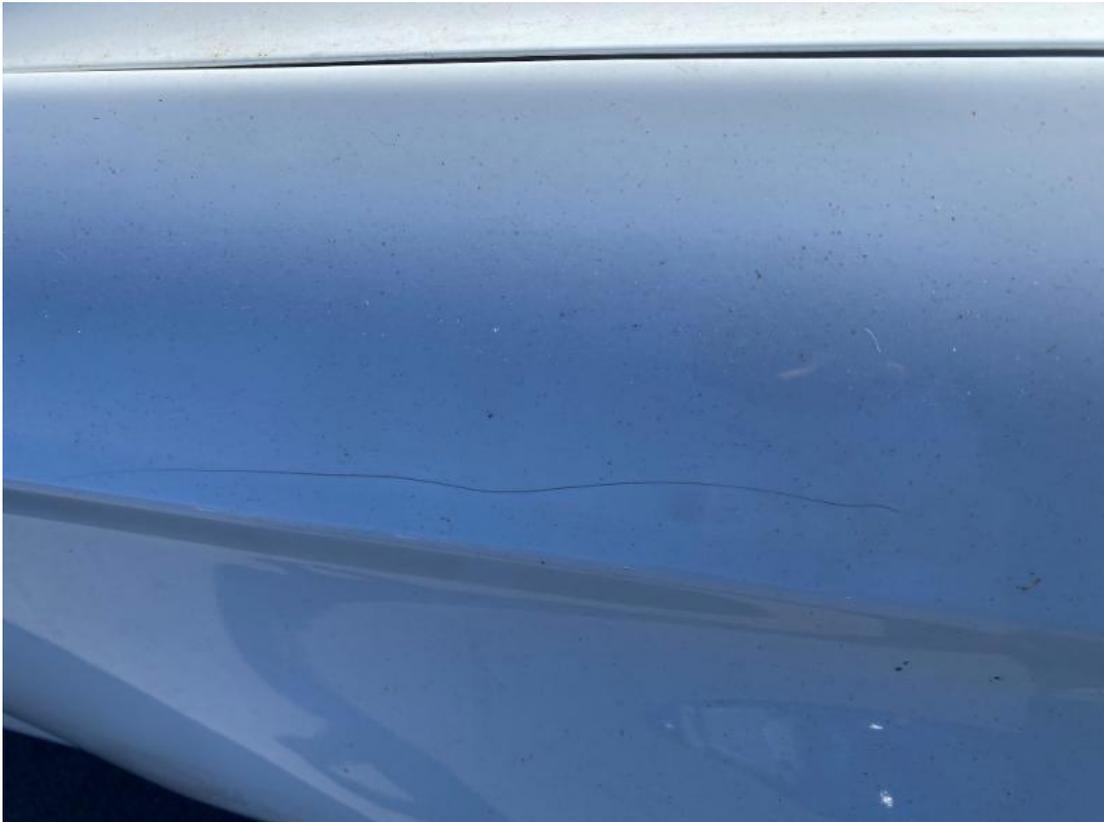
1. Kotflügel vorne rechts - Kratzer - Lackieren - Minderwert: 675,00 EUR

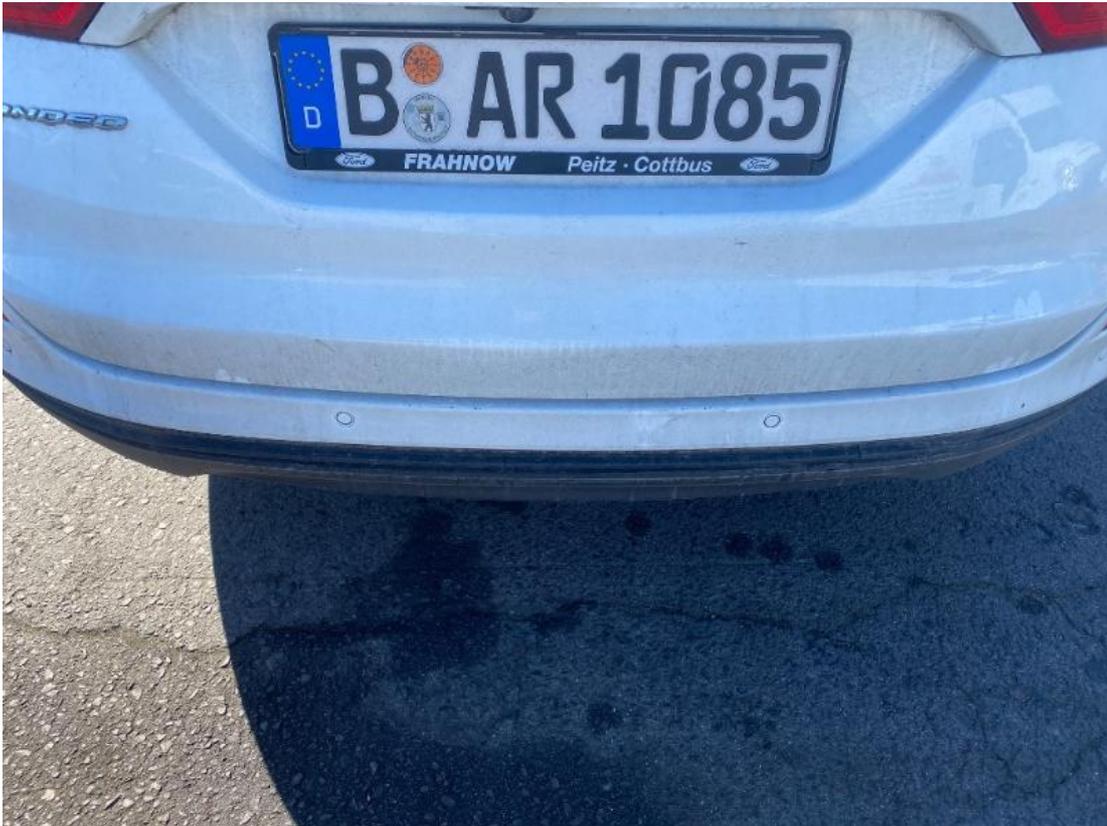
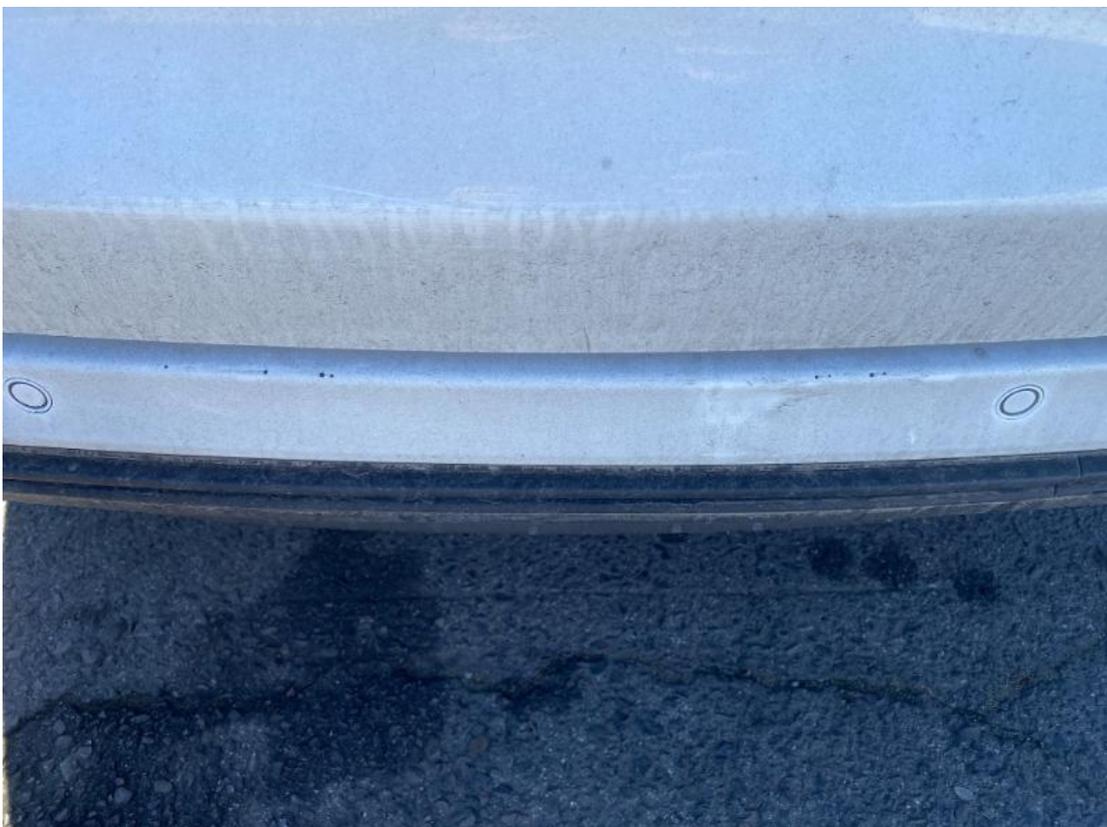
2. Stoßfänger hinten - Verkratzt - Lackieren - Minderwert: 675,00 EUR

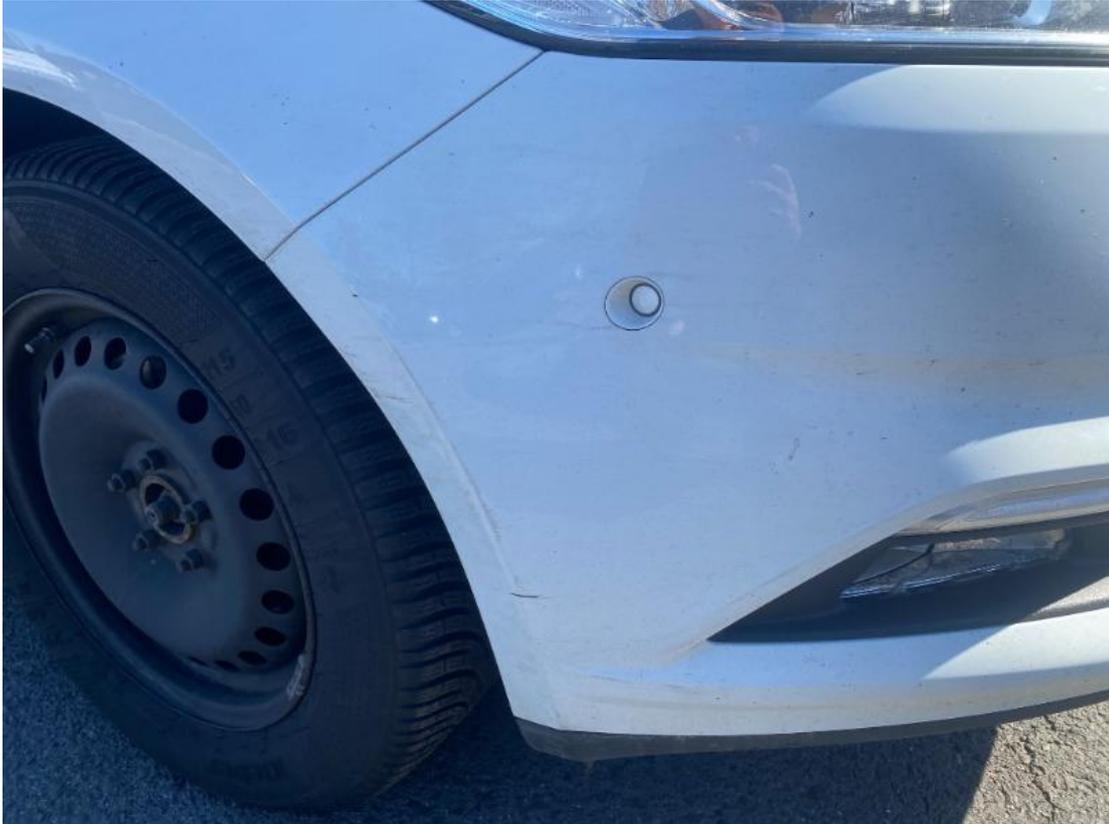
3. Stoßleiste vorne rechts - Verkratzt - Lackieren - Minderwert: 675,00 EUR

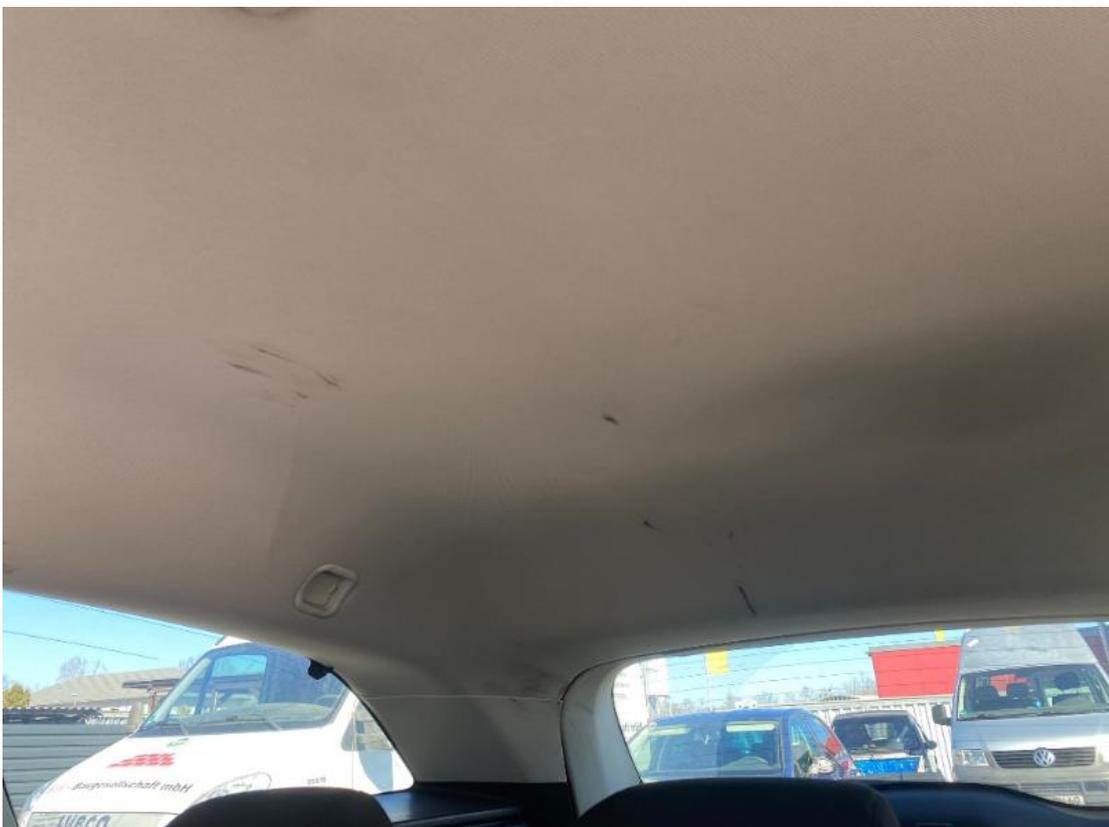
4. Dachhimmel - Verschmutzt - Erneuern - Minderwert: 445,00 EUR
