## Raport z oględzin pojazdu

| Numer raportu | 214751/4/25-11401 | Data raportu | 17-04-2025 |

| Numer identyfikacyjny (VIN) | VSSZZZ6JZHR083038 |
| Marka, model | SEAT Ibiza 15-17 |

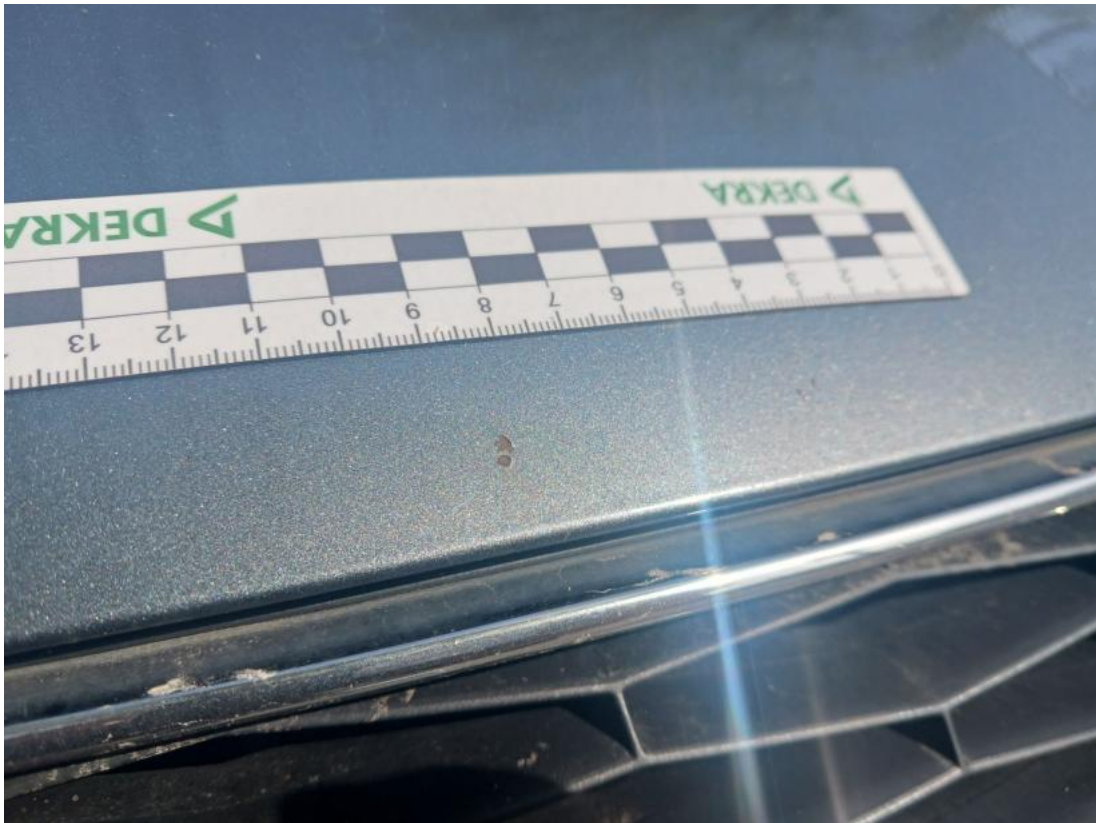
**Fot. 31**

| Poz. | Nazwa pozycji | Opis uszkodzeń | Kwalifik. | Naprawa [rbg] |
|---|---|---|---|---|
| 4 | Pokrywa przednia | rysa/odprysk, ślady korozji | NA | 0.5 |

Pokrywa komory silnika - Rysa/odprysk 1

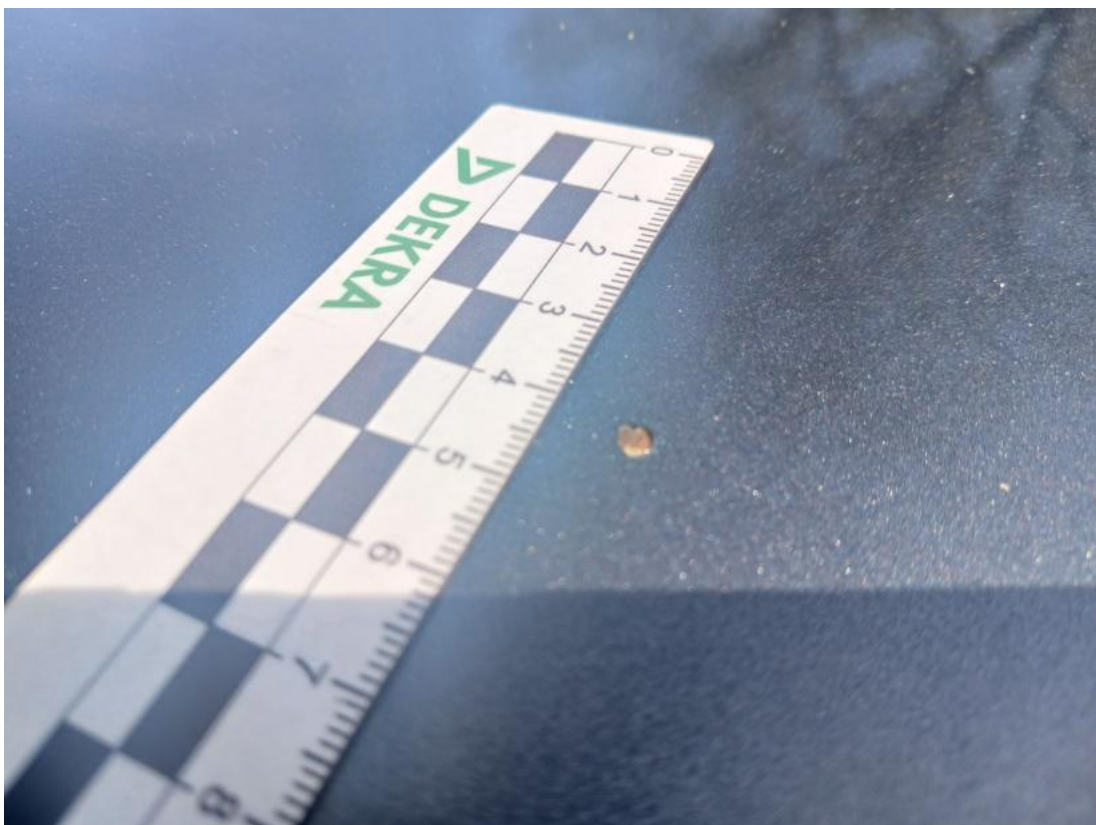
**Fot. 32**

Pokrywa komory silnika - Rysa/odprysk 2

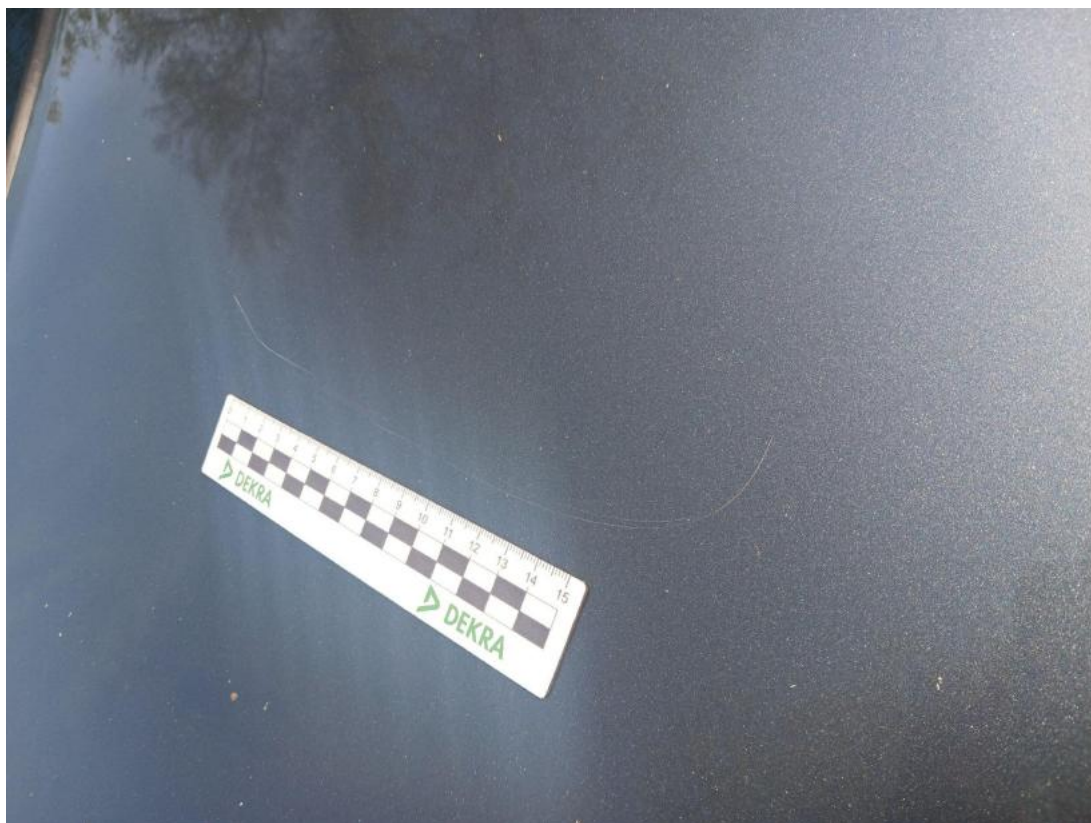
**Fot. 33**

Pokrywa komory silnika() - Rysa/odprysk 3

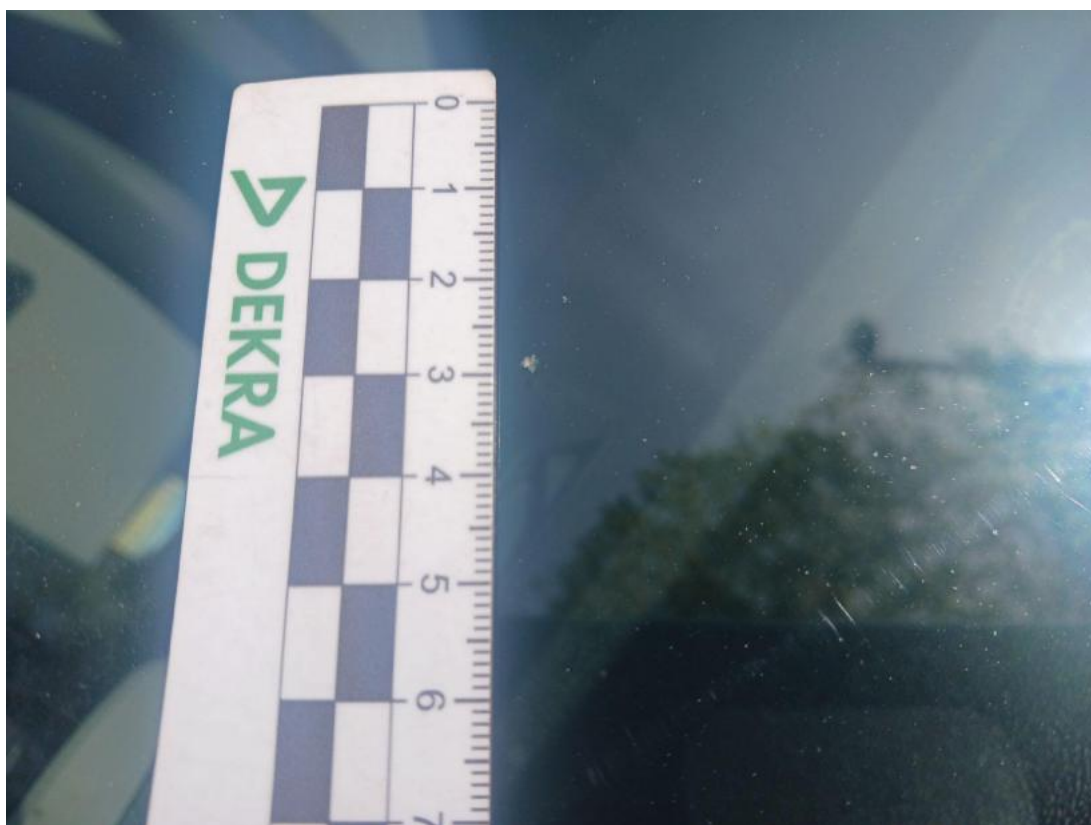
**Fot. 34**

| Poz. | Nazwa pozycji | Opis uszkodzeń | Kwalifik. | Naprawa [rbg] |
|---|---|---|---|---|
| 12 | Szyba przednia barwiona | rysa/odprysk | | |

Szyba czołowa - Rysa/odprysk 1

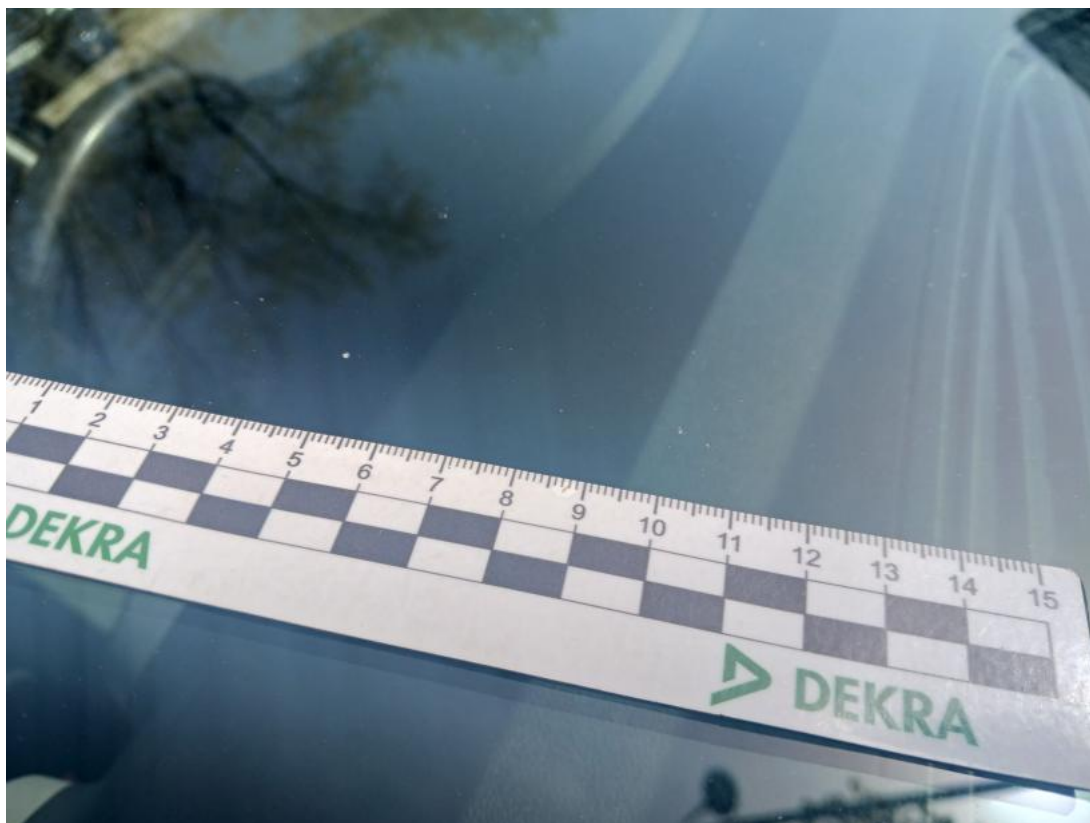
**Fot. 35**

Szyba czołowa - Rysa/odprysk 2

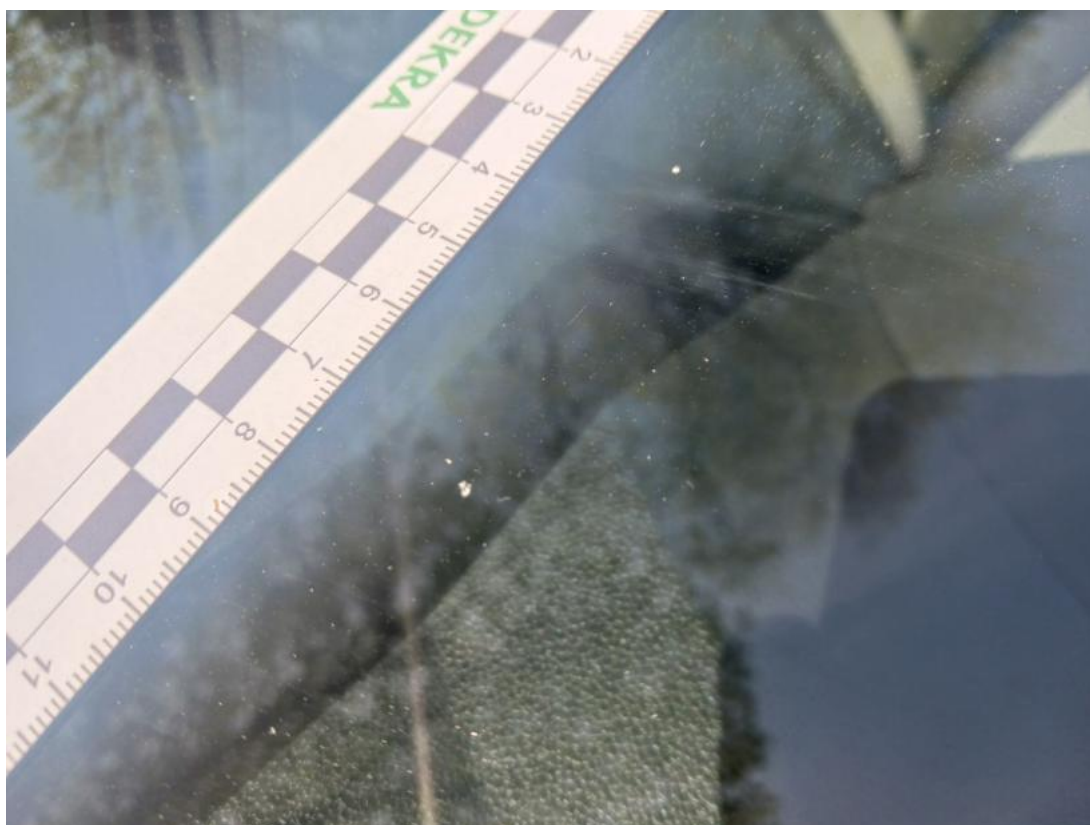
**Fot. 36**

Szyba czołowa() - Rysa/odprysk 3

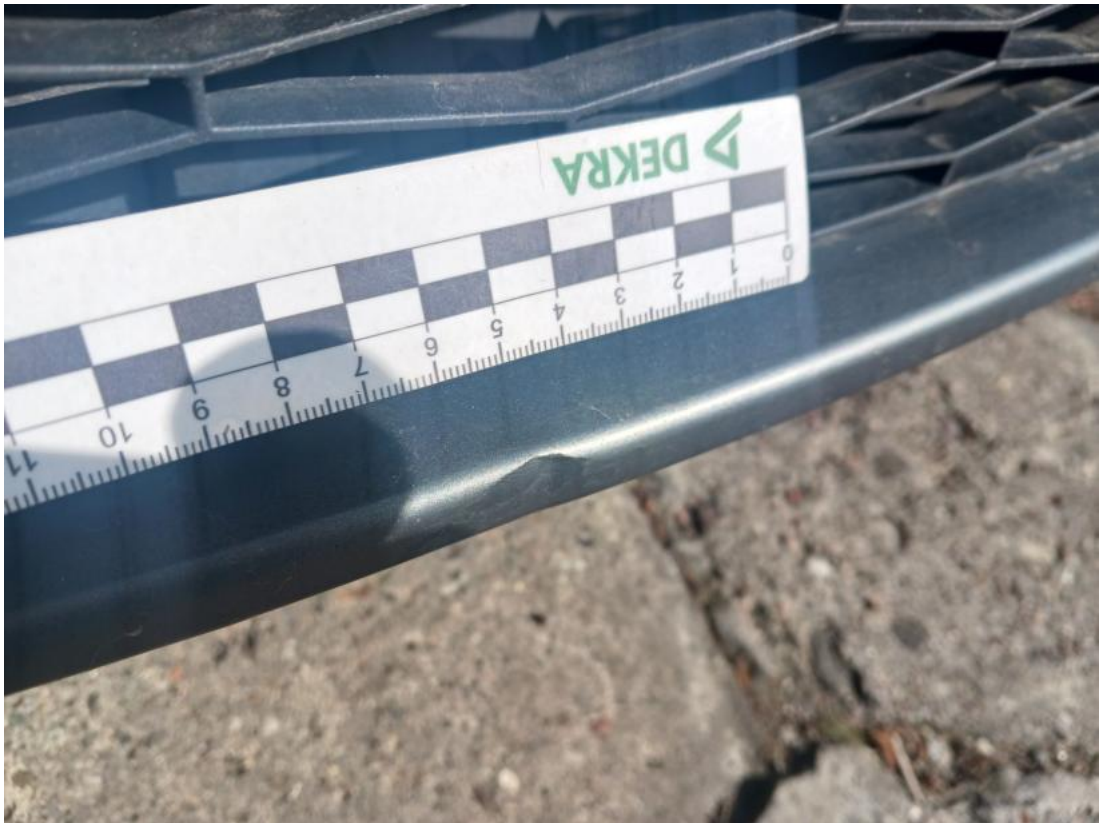
**Fot. 37**

| Poz. | Nazwa pozycji | Opis uszkodzeń | Kwalifik. | Naprawa [rbg] |
|---|---|---|---|---|
| 8 | Okladzina zderzaka przedniego | rysa/odprysk, wgniecenie/odkształcenie | | |

Zderzak przedni cz dolna - Wgniecenie/odkształcenie 1

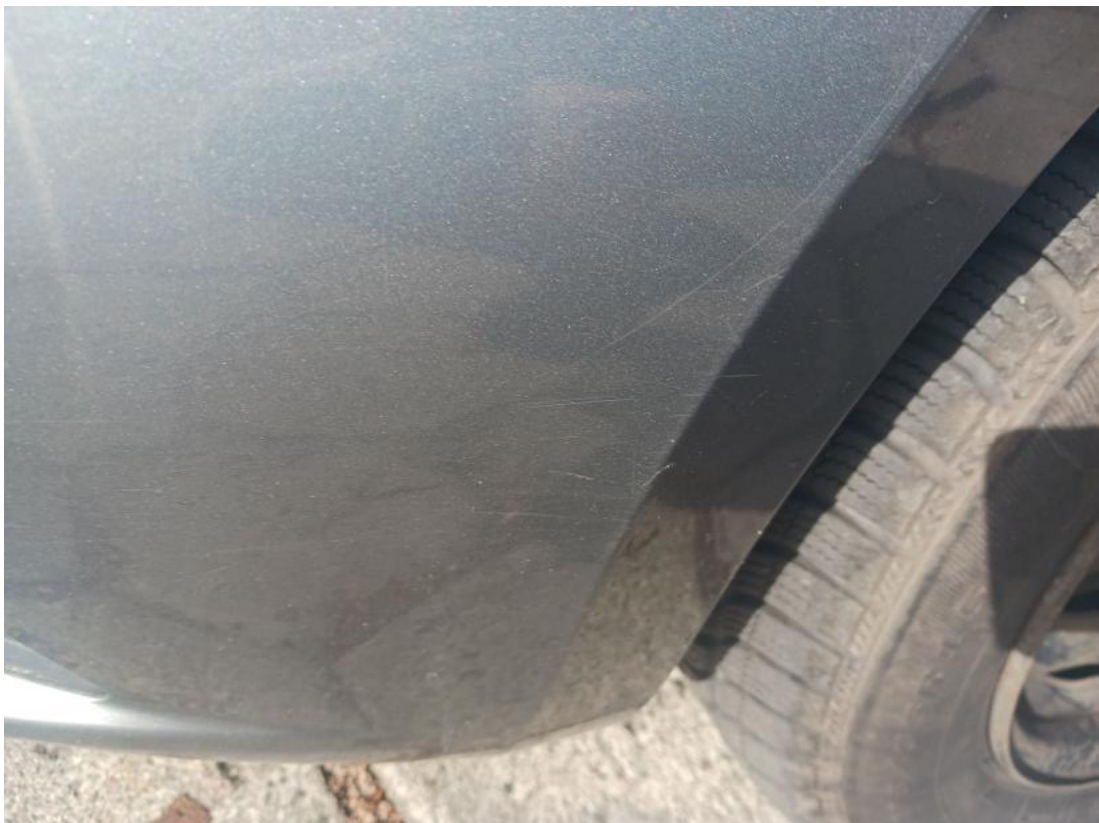
**Fot. 38**

Zderzak przedni cz L - Rysa/odprysk 1

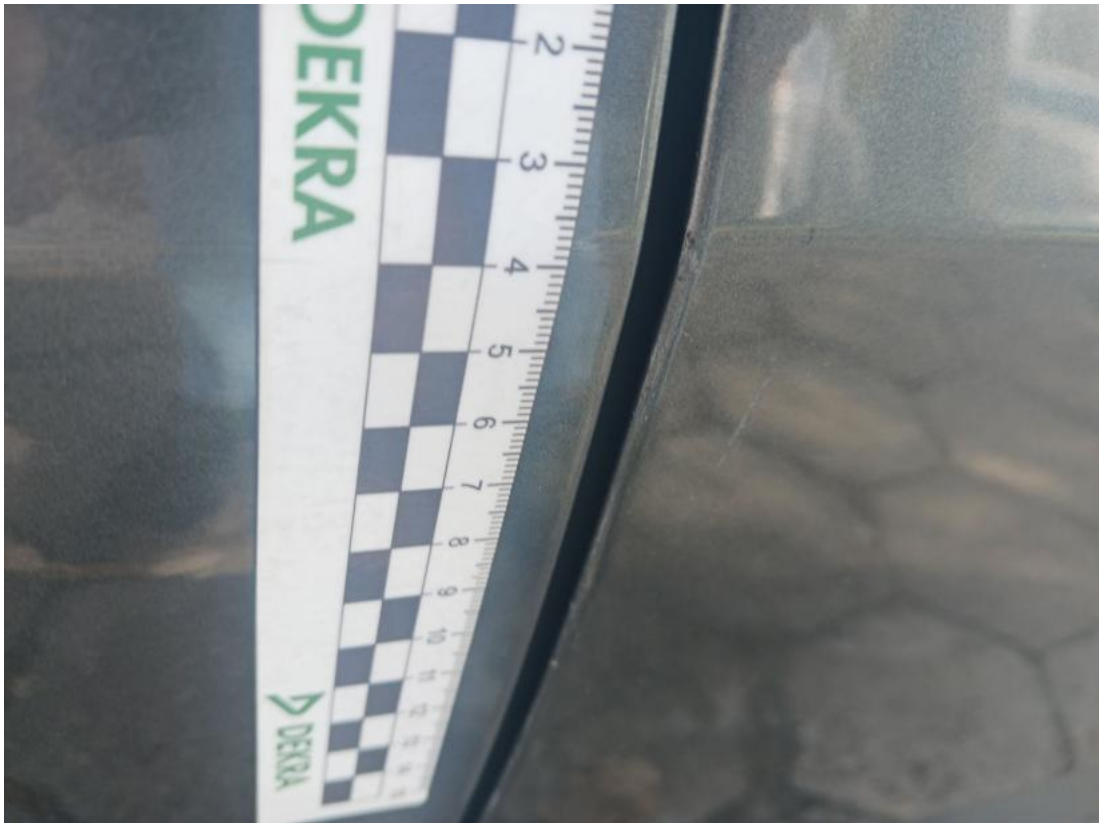
**Fot. 39**

| Poz. | Nazwa pozycji | Opis uszkodzeń | Kwalifik. | Naprawa [rbg] |
|---|---|---|---|---|
| 14 | Drzwi przednie (nieuzbrojone) R | rysa/odprysk, wgniecenie/odkształcenie | | |

Drzwi przednie P - Rysa/odprysk 1

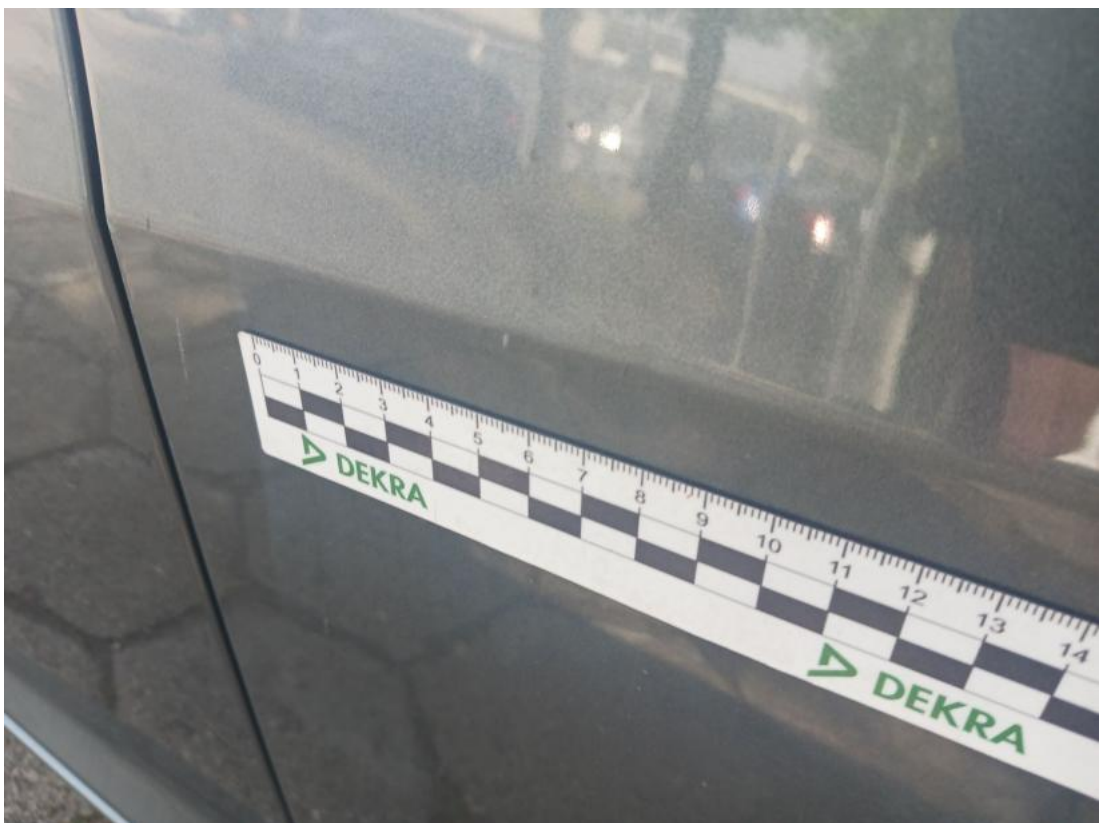
**Fot. 40**

Drzwi przednie P - Wgniecenie/odkształcenie 1

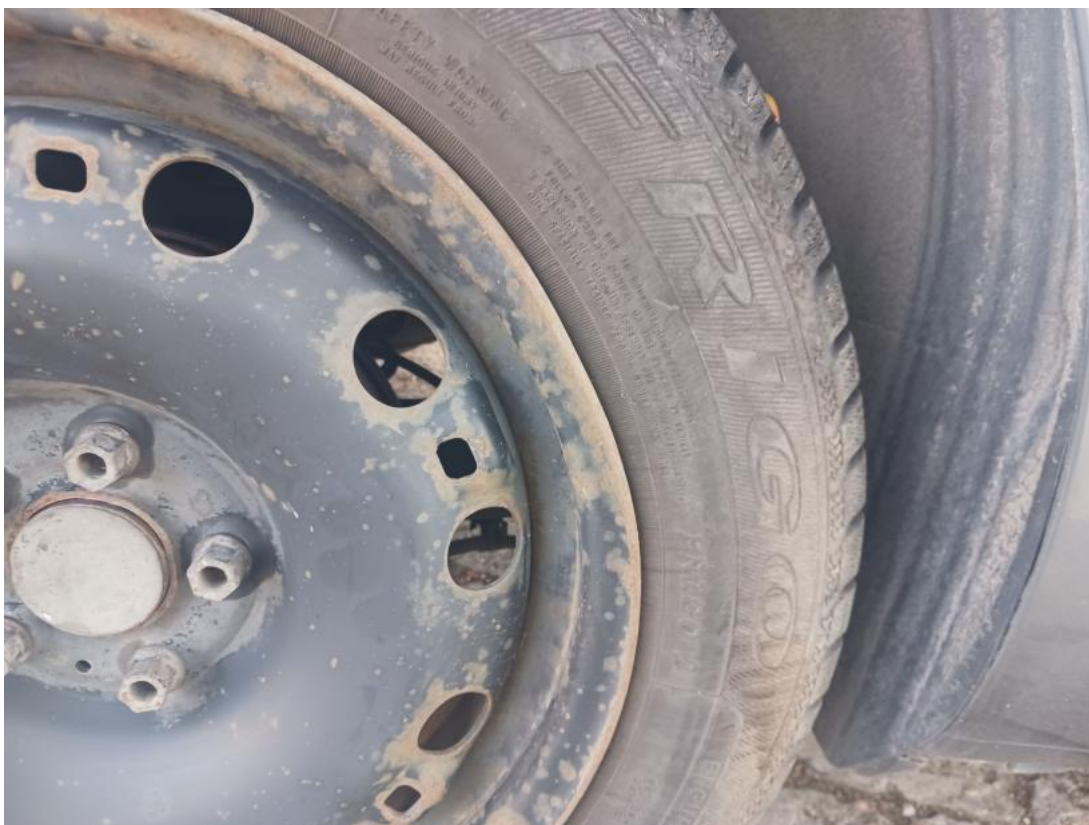
**Fot. 41**

| Poz. | Nazwa pozycji | Opis uszkodzeń | Kwalifik. | Naprawa [rbg] |
|---|---|---|---|---|
| 7 | Tarcza koła tył R | wgniecenie/odkształcenie | NA | 0.3 |

Felga tylna P - Wgniecenie/odkształcenie 1

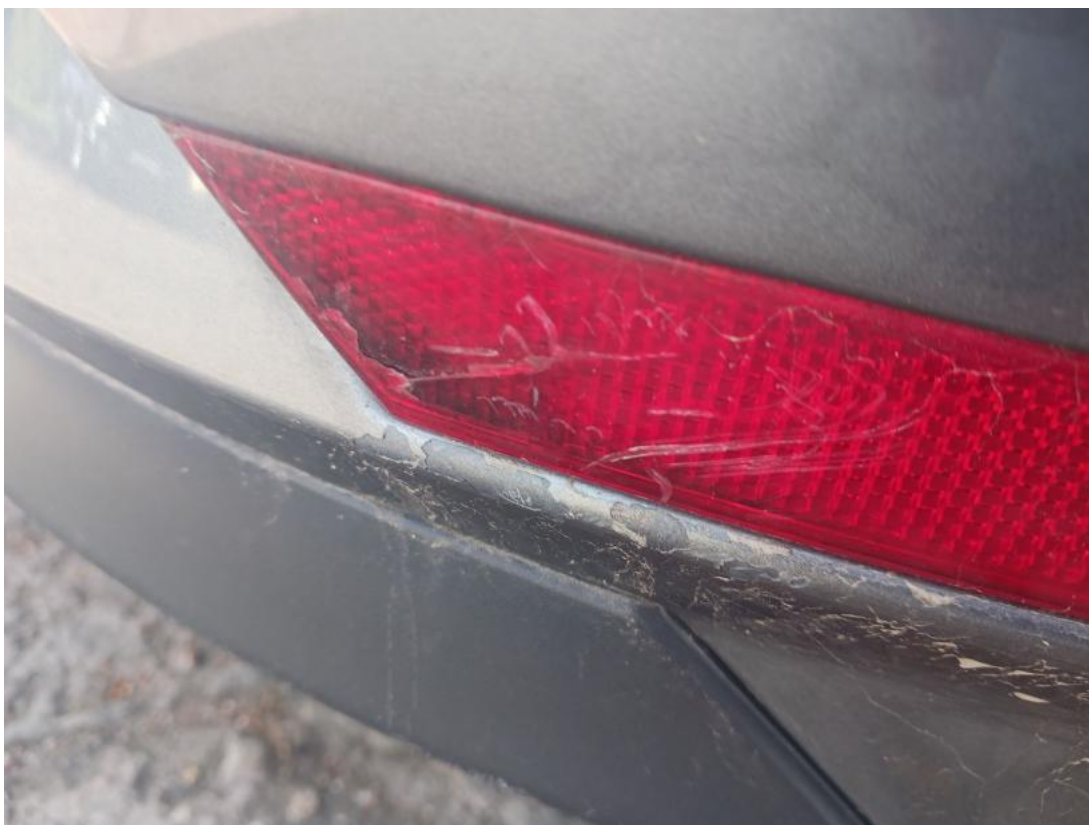
**Fot. 42**

| Poz. | Nazwa pozycji | Opis uszkodzeń | Kwalifik. | Naprawa [rbg] |
|---|---|---|---|---|
| 1 | Światło odblaskowe R | pęknięcie | WY | 0.6 |

Światło odblaskowe tylne - Pęknięcie/rozerwanie 1

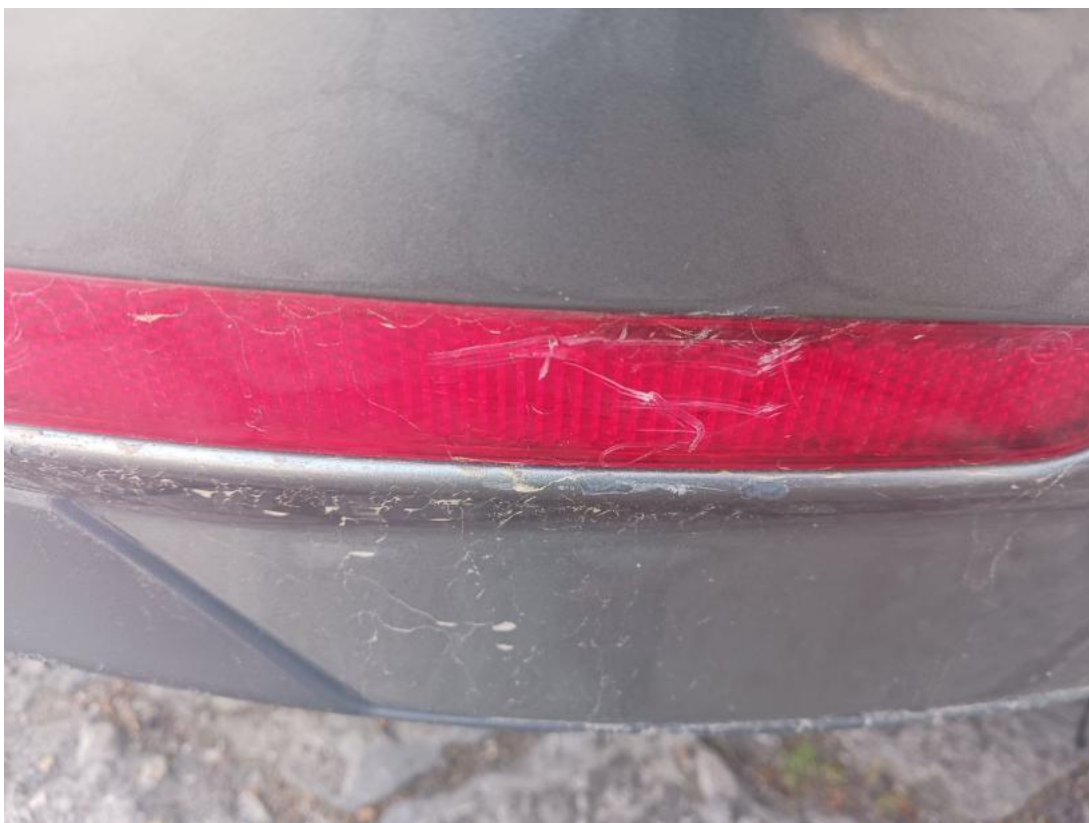
**Fot. 43**

Światło odblaskowe tylne - Pęknięcie/rozerwanie 2

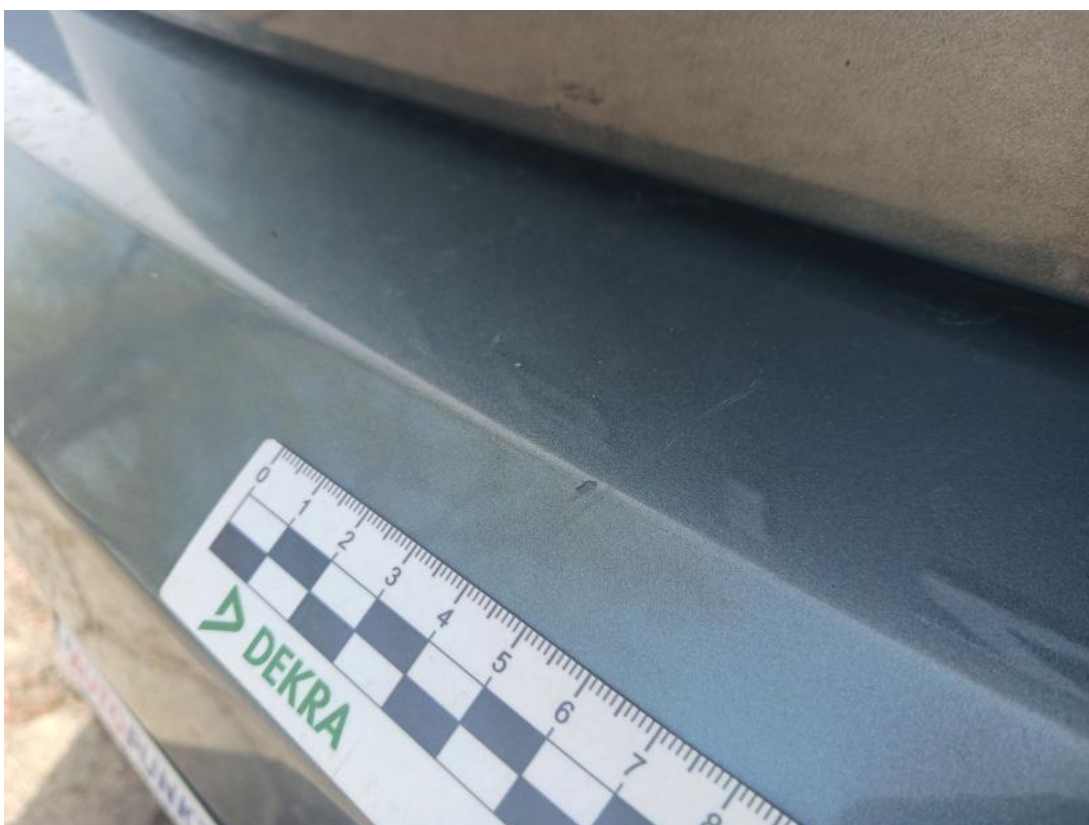
**Fot. 44**

| Poz. | Nazwa pozycji | Opis uszkodzeń | Kwalifik. | Naprawa [rbg] |
|---|---|---|---|---|
| 6 | Okladzina zderzaka tylnego | rysa/odprysk | NA | 0.8 |

Zderzak tylny cz górna - Rysa/odprysk 1

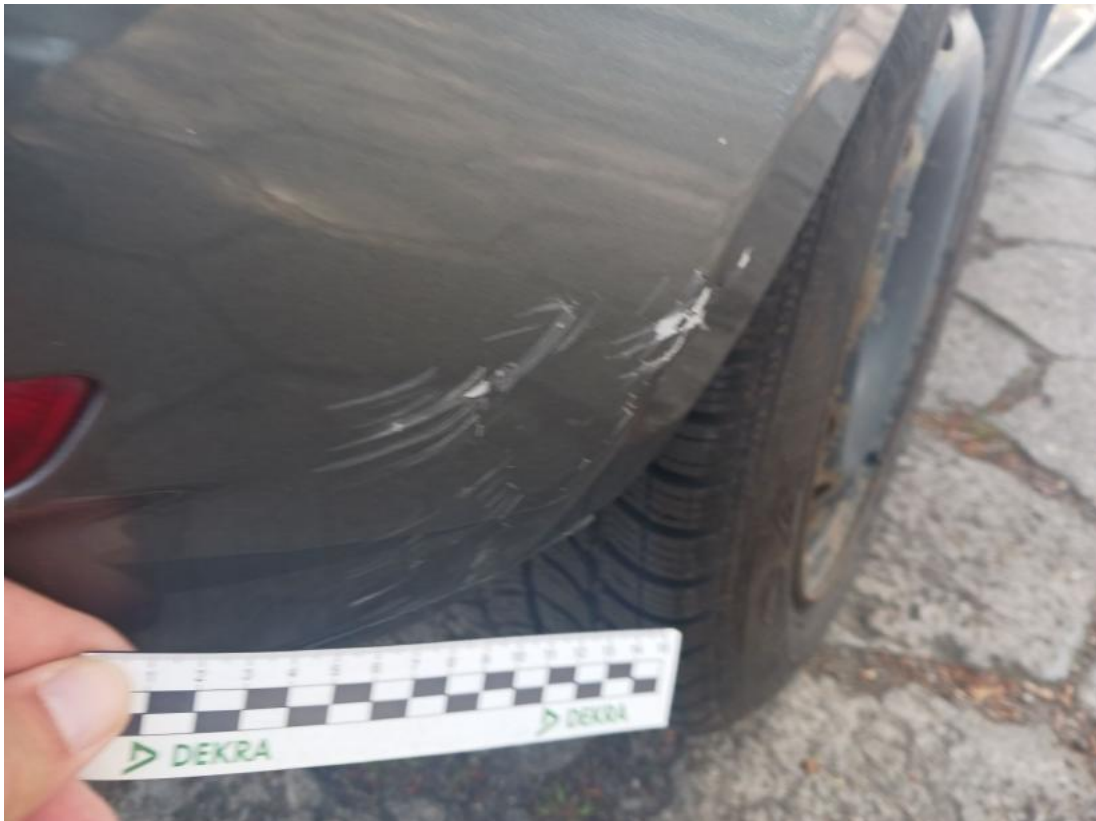
**Fot. 45**

Zderzak tylny cz P - Rysa/odprysk 1

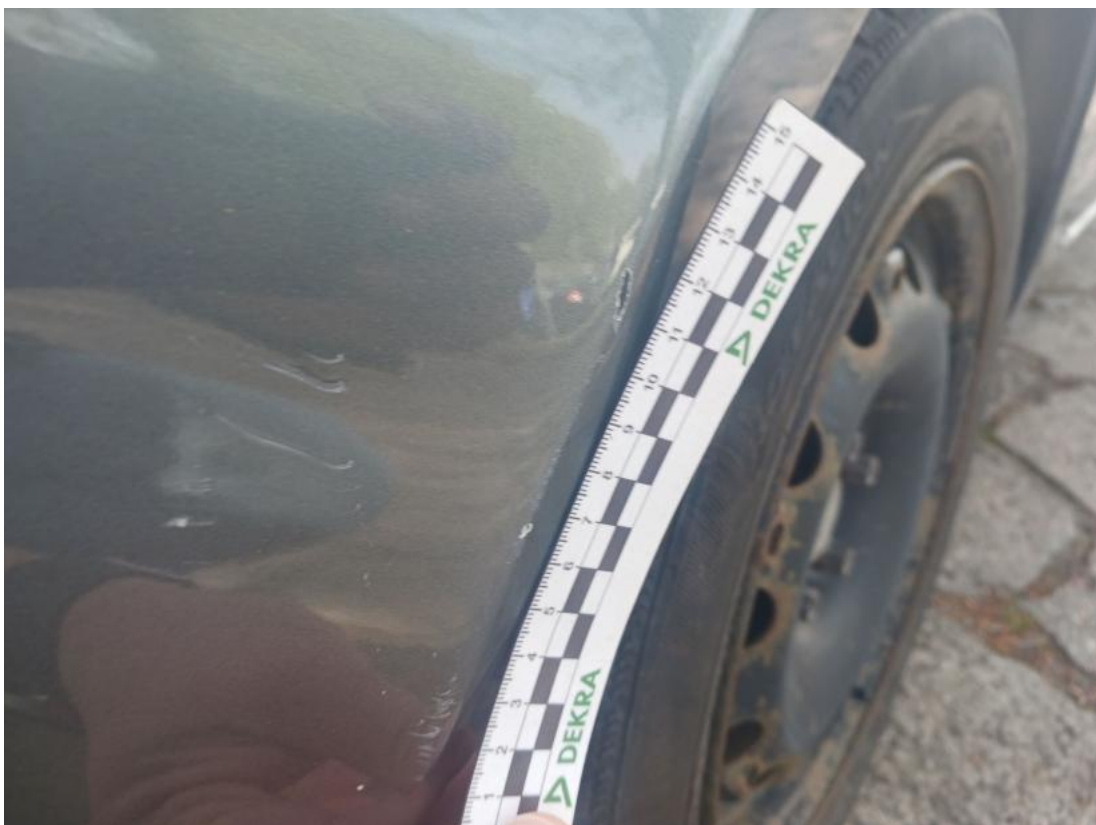
**Fot. 46**

Zderzak tylny cz P - Rysa/odprysk 2

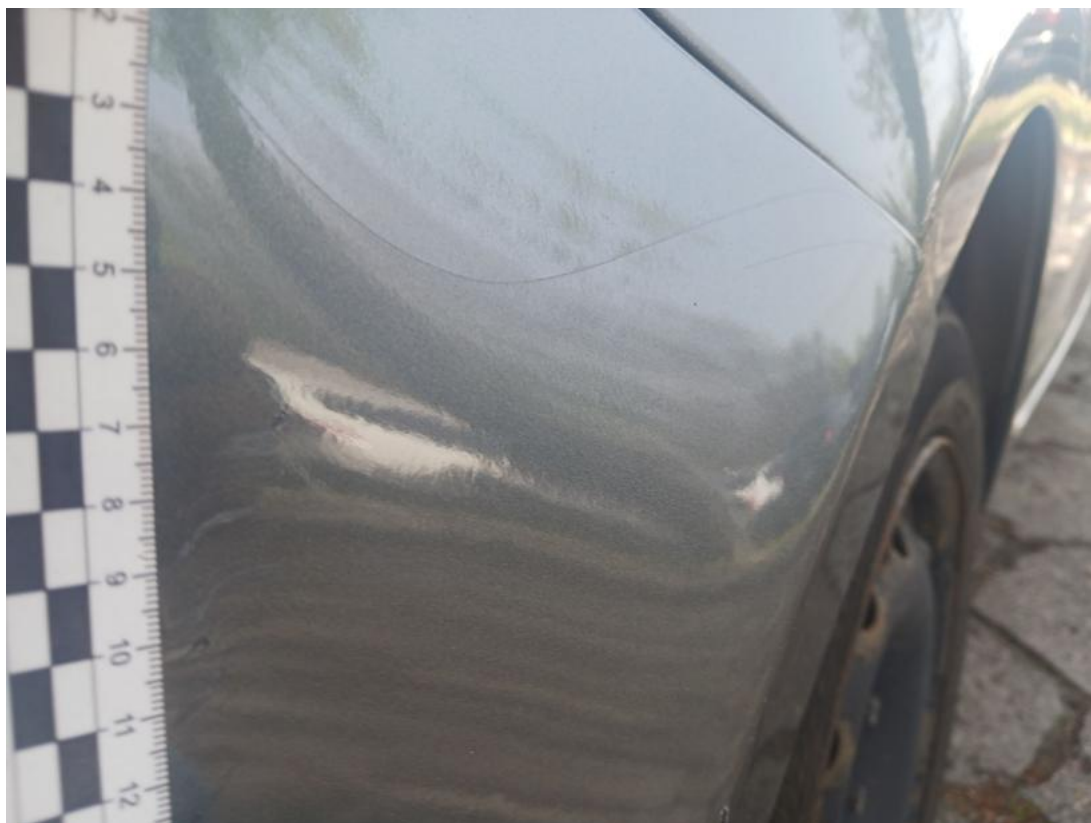
**Fot. 47**

Zderzak tylny cz P() - Rysa/odprysk 3

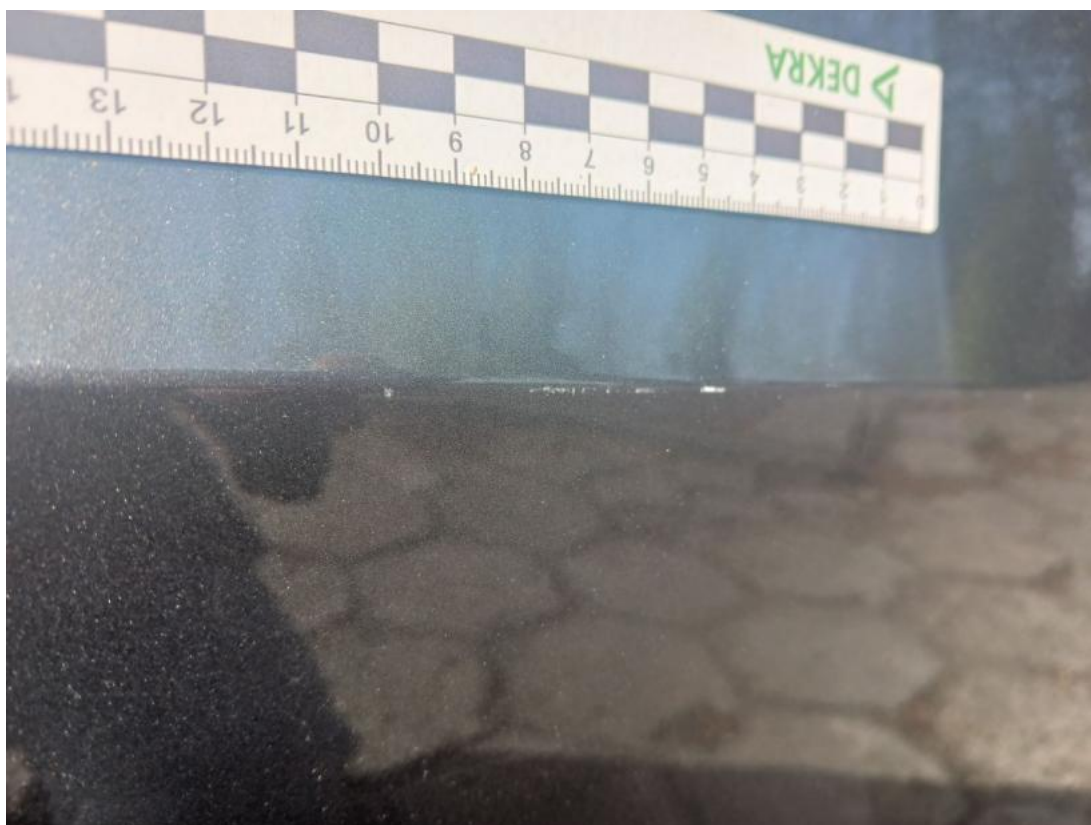
**Fot. 48**

| Poz. | Nazwa pozycji | Opis uszkodzeń | Kwalifik. | Naprawa [rbg] |
|---|---|---|---|---|
| 13 | Drzwi przednie (nieuzbrojone) L | rysa/odprysk | | |

Drzwi przed L - Rysa/odprysk 1

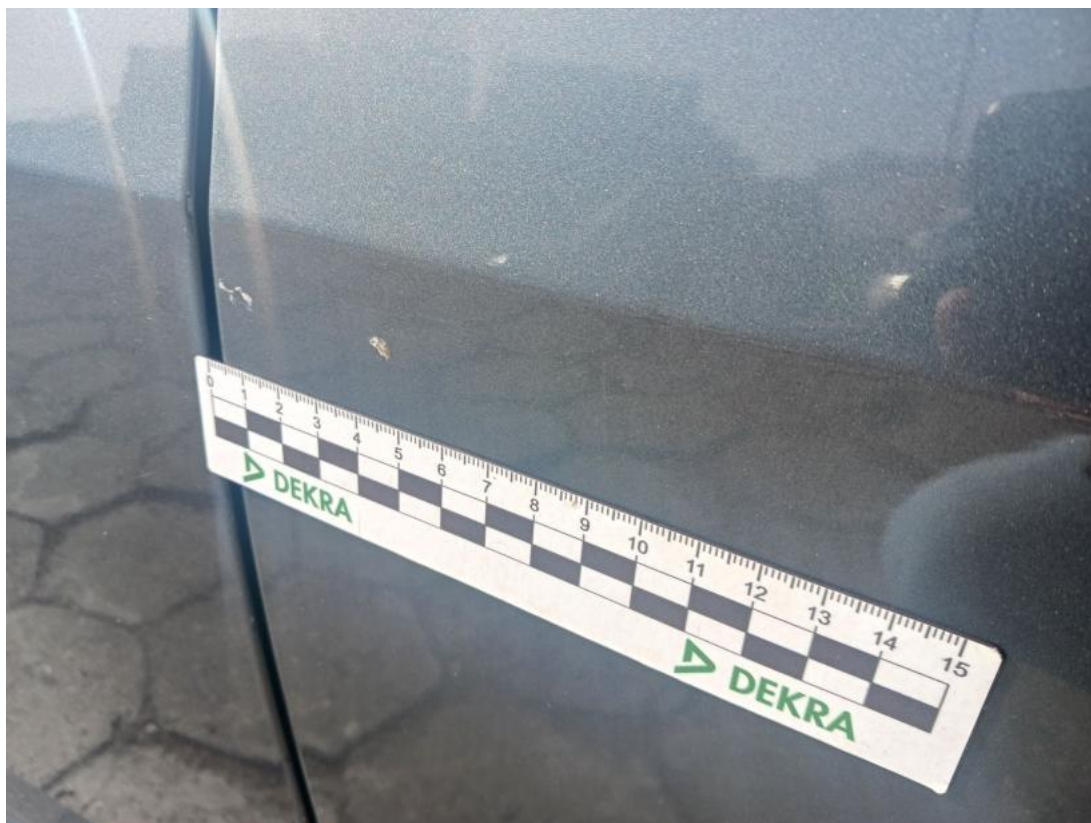
**Fot. 49**

| Poz. | Nazwa pozycji | Opis uszkodzeń | Kwalifik. | Naprawa [rbg] |
|---|---|---|---|---|
| 16 | Drzwi tylne (nieuzbrojone) L | rysa/odprysk | | |

Drzwi tylne L - Rysa/odprysk 1

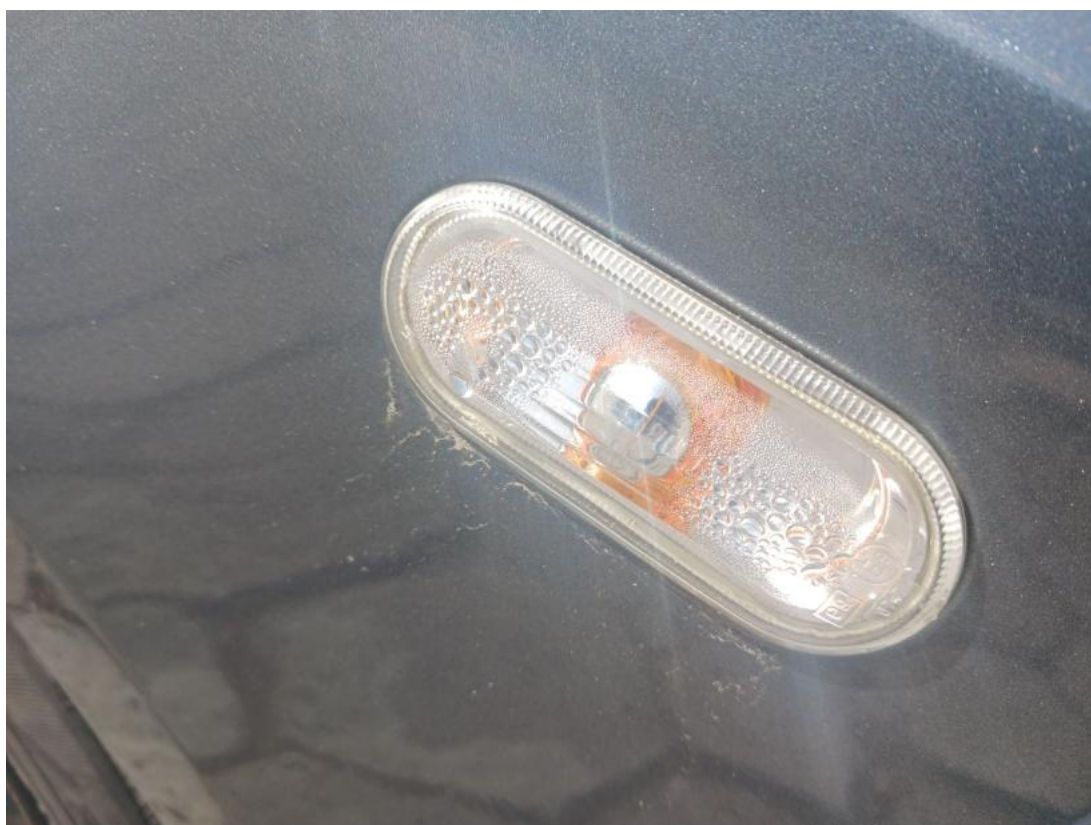
**Fot. 50**

| Poz. | Nazwa pozycji | Opis uszkodzeń | Kwalifik. | Naprawa [rbg] |
|---|---|---|---|---|
| 10 | Szkło kierunk. bocznego L | zaparowany | | |

Kierunkowskaz boczny/lusterka L - Inne 1

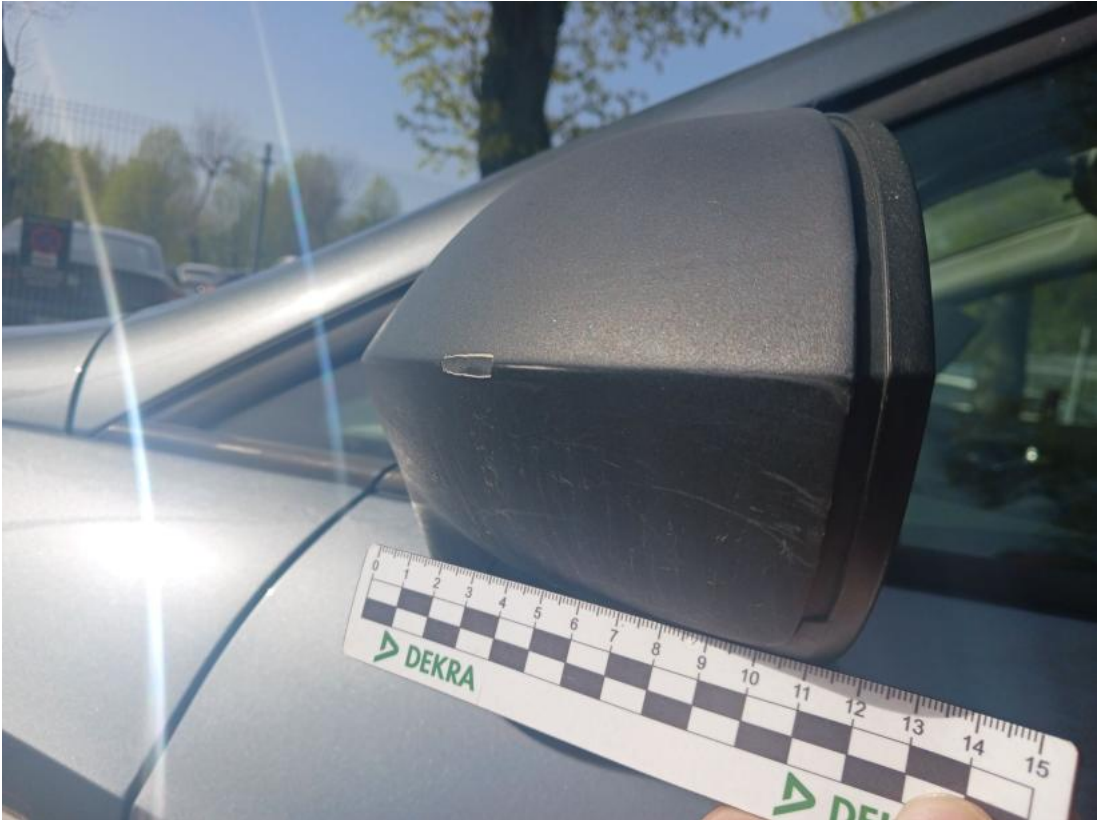
**Fot. 51**

| Poz. | Nazwa pozycji | Opis uszkodzeń | Kwalifik. | Naprawa [rbg] |
|---|---|---|---|---|
| 15 | Oslona lusterka zewnętrznego L | zarysowanie | | |

Obudowa lusterka zew L - Rysa/odprysk 1

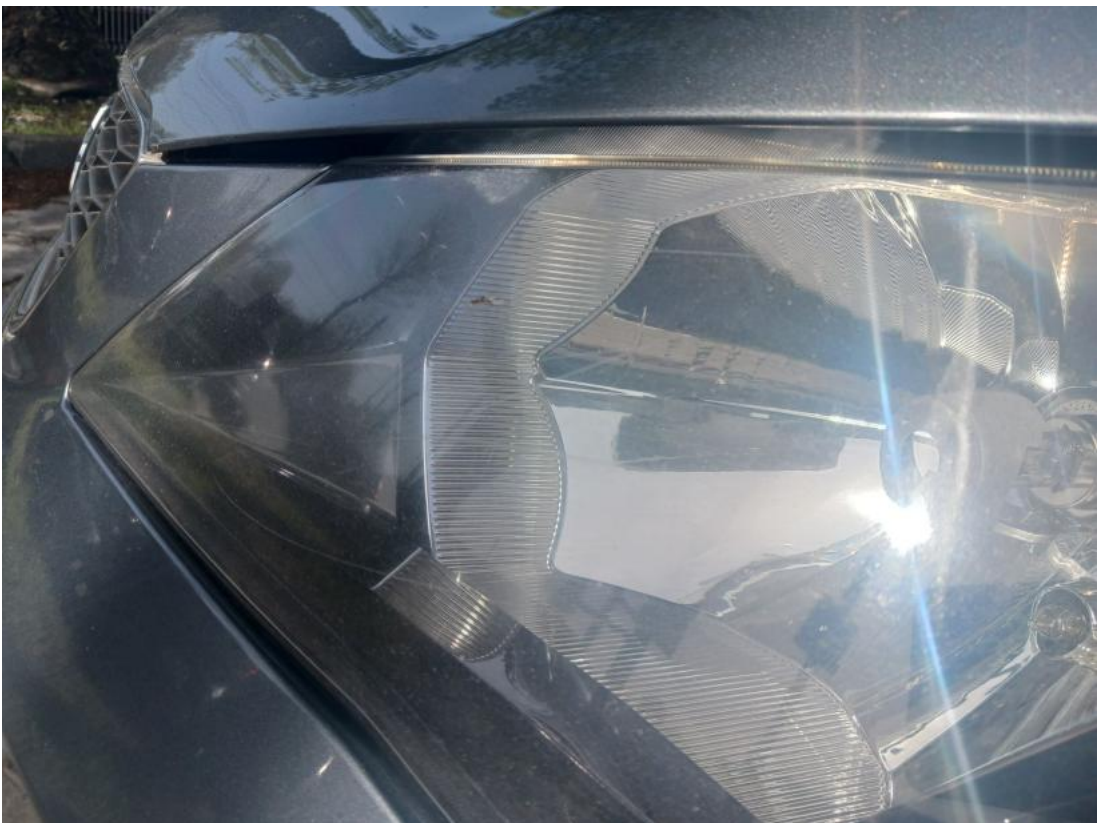
**Fot. 52**

| Poz. | Nazwa pozycji | Opis uszkodzeń | Kwalifik. | Naprawa [rbg] |
|---|---|---|---|---|
| 9 | Reflektor z kierunkowskazem kpl. L | zarysowanie | | |

Reflektor L - Rysa/odprysk 1

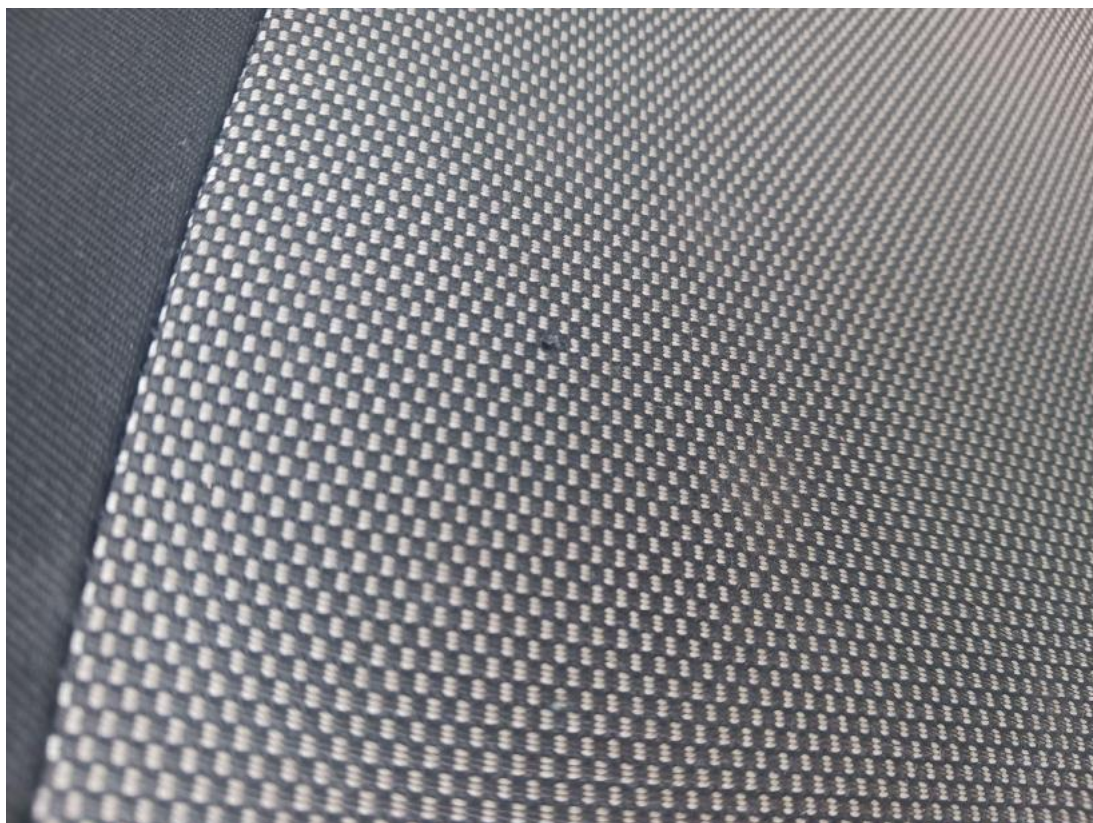
**Fot. 53**

| Poz. | Nazwa pozycji | Opis uszkodzeń | Kwalifik. | Naprawa [rbg] |
|---|---|---|---|---|
| 2 | Tapicerka siedziska 1.rząd L | przepalenie | WY | 1.3 |

Fotel prz. lew. - Inne 1

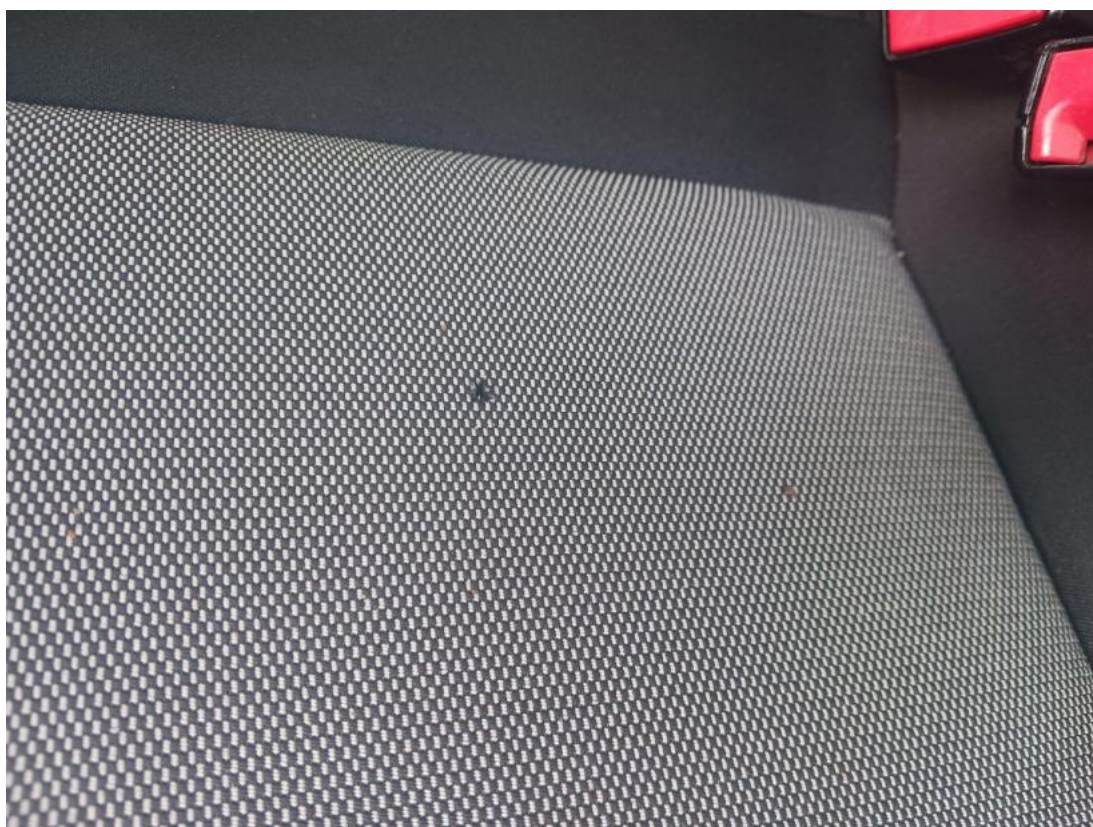
**Fot. 54**

| Poz. | Nazwa pozycji | Opis uszkodzeń | Kwalifik. | Naprawa [rbg] |
|---|---|---|---|---|
| 3 | Tapicerka siedziska 2.rząd | przepalenie | WY | 0.4 |

Kanapa tyl. - Inne 1
