## Raport z oględzin pojazdu

| Numer raportu | 214751/4/25-11401 | Data raportu | 17-04-2025 |

| Numer identyfikacyjny (VIN) | VSSZZZ6JZHR083038 |
| Marka, model | SEAT Ibiza 15-17 |

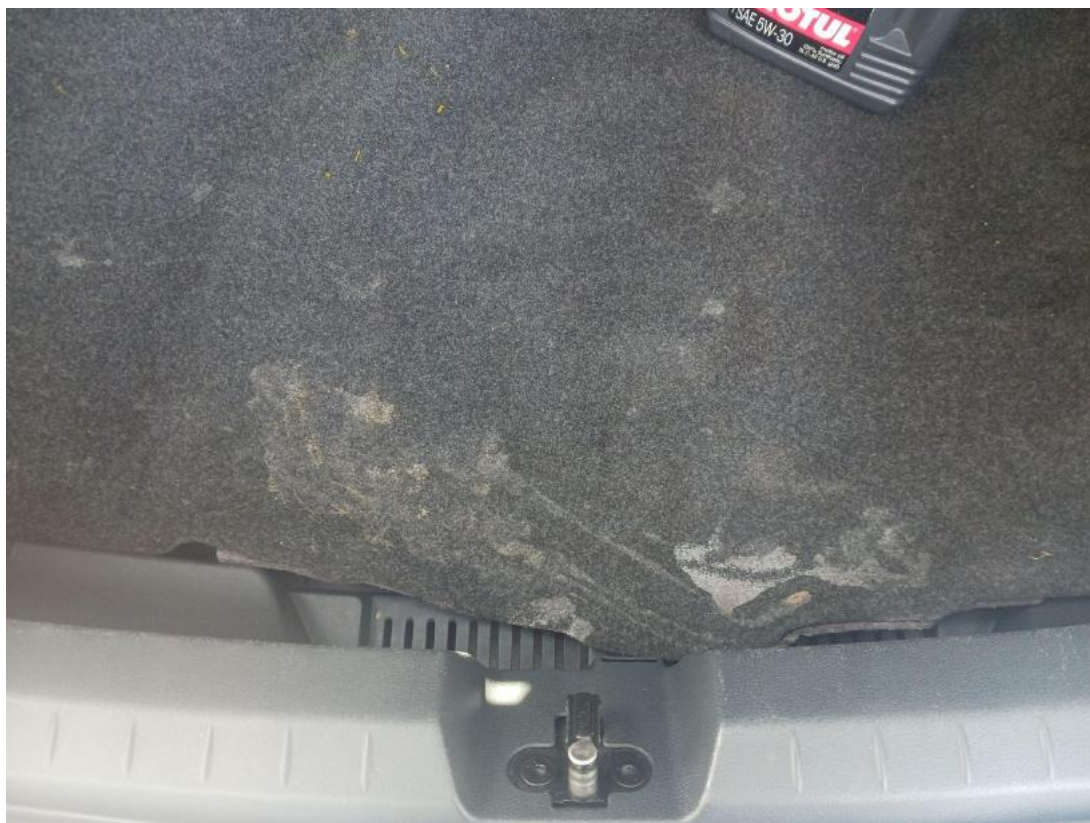
**Fot. 55**

Wykładzina podłogi bagażnika - Inne 1
