## Expertise

Protokollnummer: 38137957  
Auftrags-Nr / Referenz: MW2235650-1  
Besichtigungsdatum: 07.01.2025  
Sachverständiger: Felix Köditz  
Besichtigt durch: Jean philippe bornemann

Modell: Range Rover Sport P400e Hybrid SE

Kennzeichen: K-D 1132E

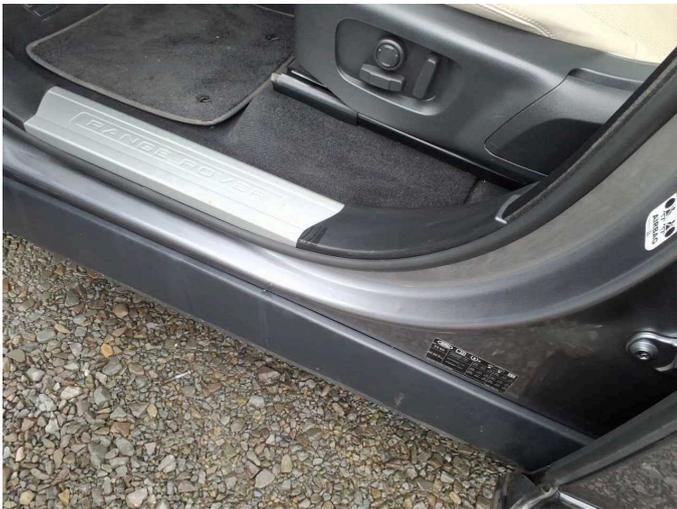
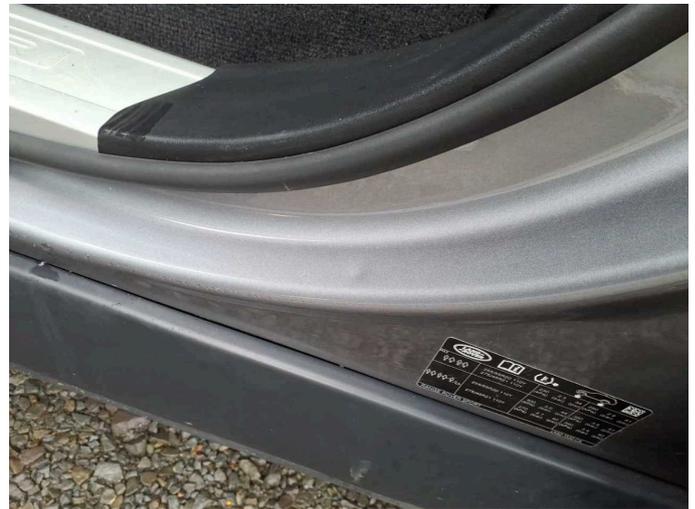
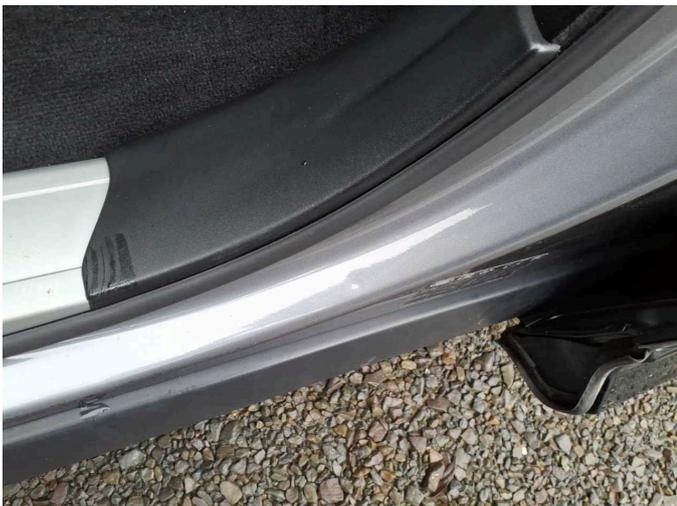
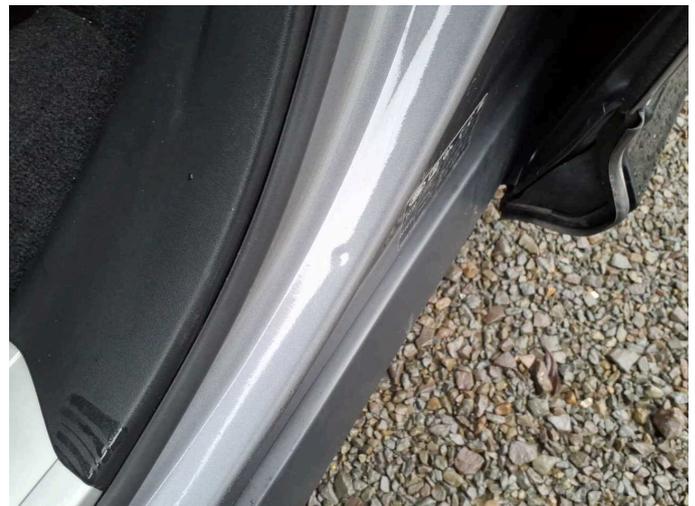
Nr.	Bauteilgruppe	Beschreibung	Kosten (netto)	Minderwert
1	Schweller links	Einstieg - Delle(n) - Smart Repair	120,00 €	120,00 €
2	Sonstiges	Hauptuntersuchung - fällig - erneuern	155,00 €	155,00 €
Summe (netto)			275,00 €	275,00 €

Beschädigung 1: Schweller links: Einstieg - Delle(n) - Smart Repair
