## Raport z oględzin pojazdu

| Numer raportu | 04420/1/25-15201 | Data raportu | 09-01-2025 |

| Marka, model | MAZDA 6 Sedan 18- |
| Numer rejestracyjny | WD2308S |

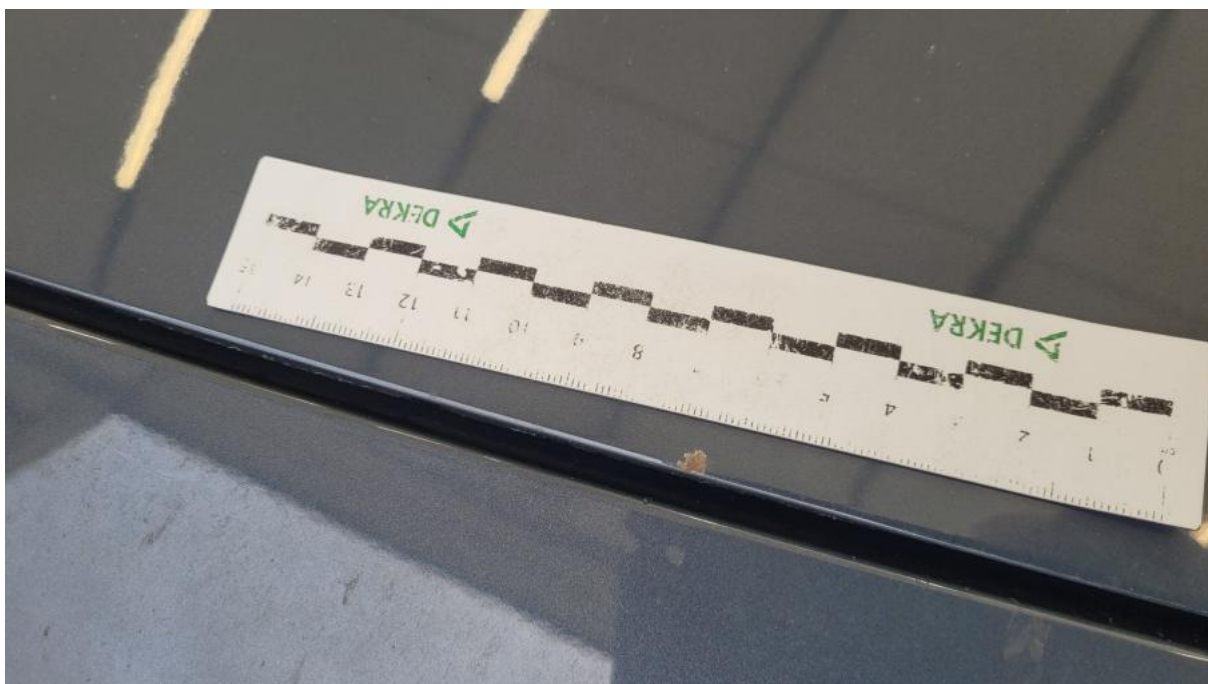
**Fot. 30**

| Poz. | Nazwa pozycji | Opis uszkodzeń | Kwalifik. | Naprawa [rbg] |
|---|---|---|---|---|
| 5 | Pokrywa przednia | liczne, wgniecenie, odpryski lakieru, ślady korozji | NA | 5 |

Pokrywa komory silnika - Rysa/odprysk 1

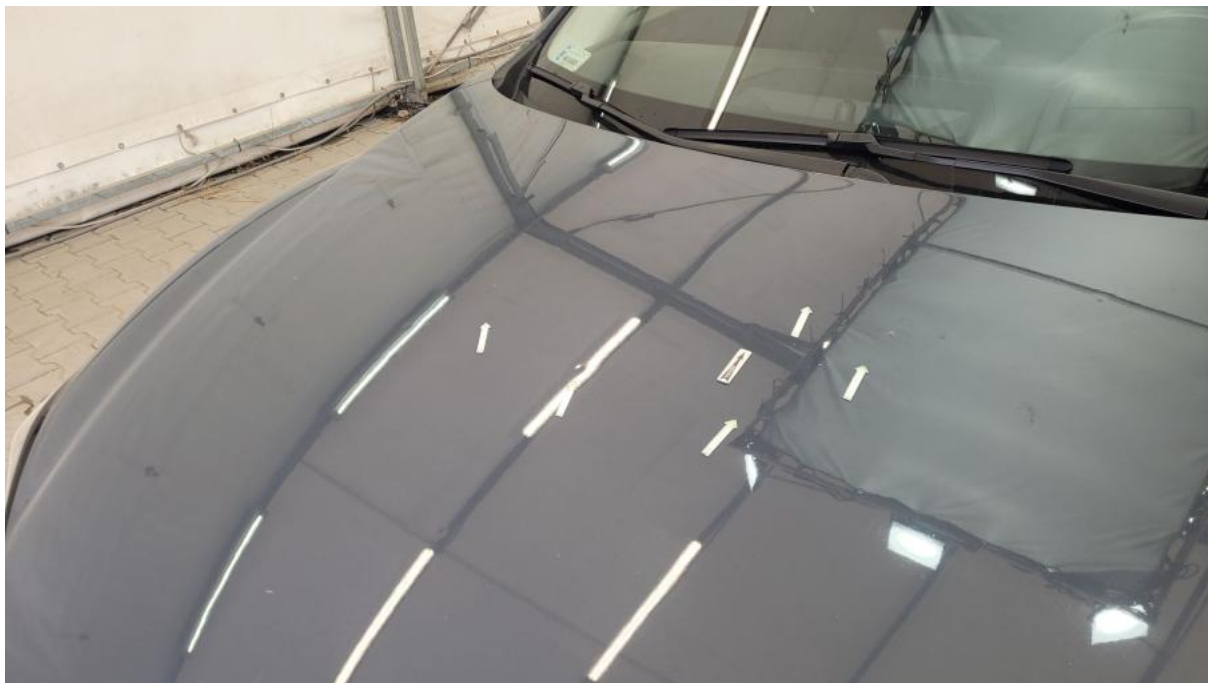
**Fot. 31**

Pokrywa komory silnika - Wgniecenie/odkształcenie 1

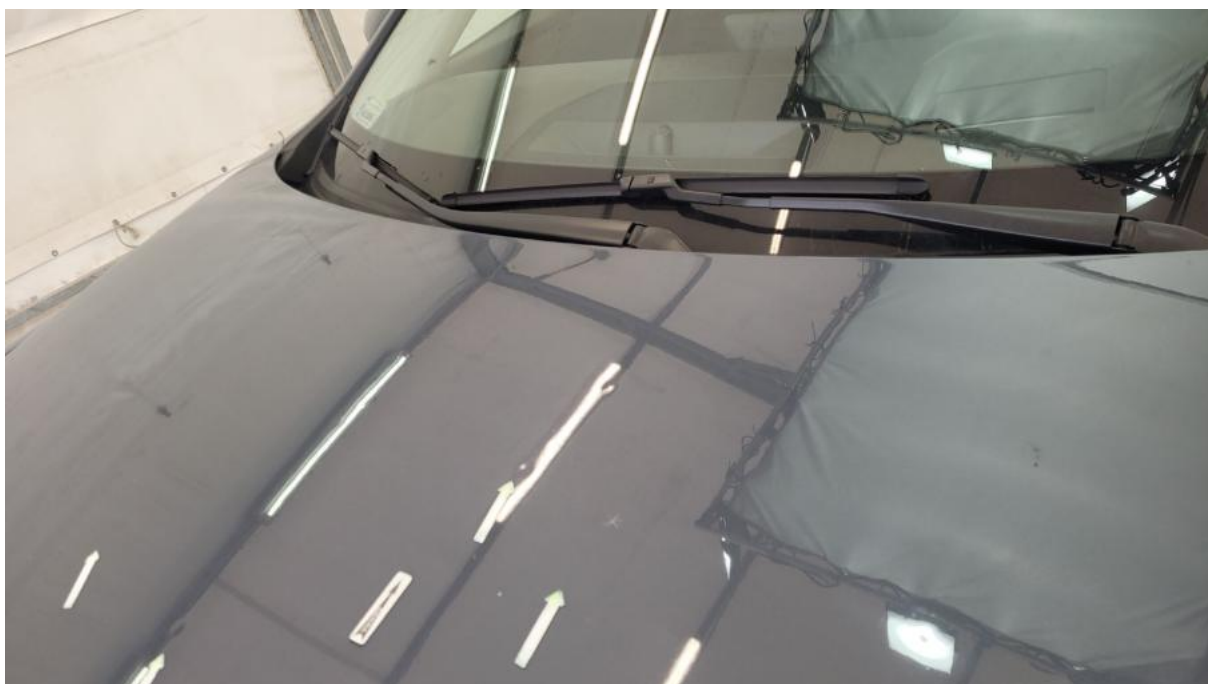
**Fot. 32**

Pokrywa komory silnika - Wgniecenie/odkształcenie 2

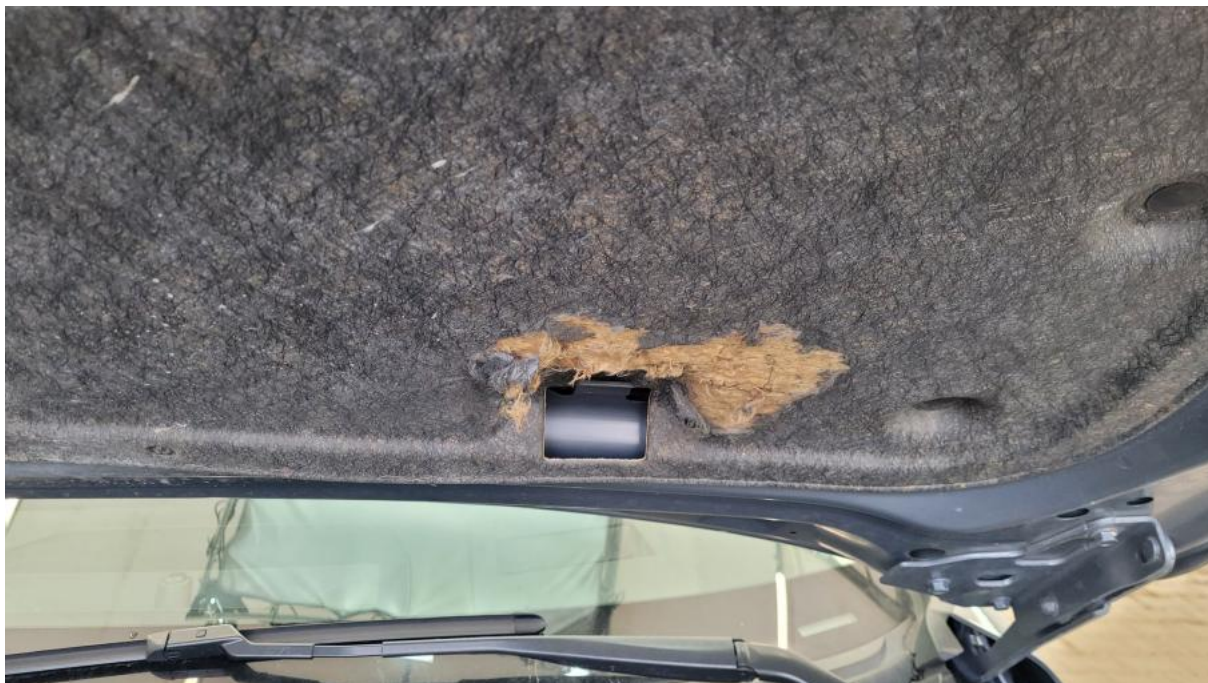
**Fot. 33**

| Poz. | Nazwa pozycji | Opis uszkodzeń | Kwalifik. | Naprawa [rbg] |
|---|---|---|---|---|
| 1 | Wykładzina tłumiąca pokrywy przedniej | pęknięcie/rozerwanie | WY | 0.2 |

Wykładzina pokrywy komory silnika - Pęknięcie/rozerwanie 1

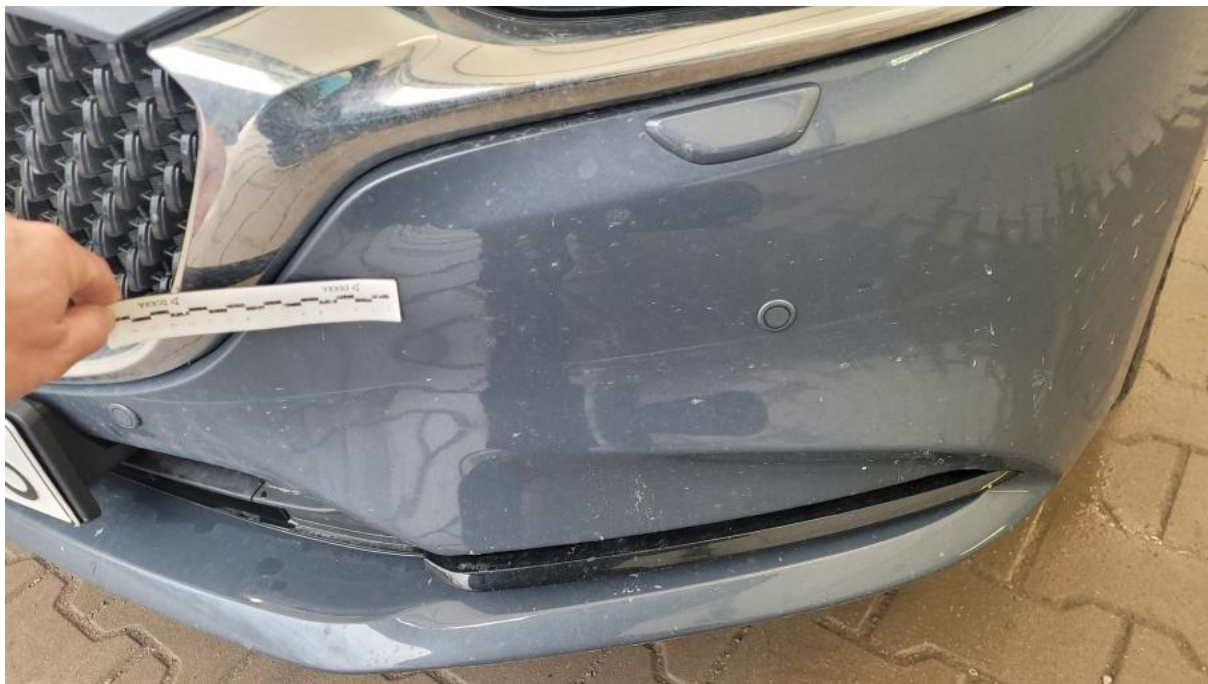
**Fot. 34**

| Poz. | Nazwa pozycji | Opis uszkodzeń | Kwalifik. | Naprawa [rbg] |
|---|---|---|---|---|
| 10 | Okładzina zderzaka przedniego | zarysowanie | | |

Zderzak - Rysa/odprysk 1

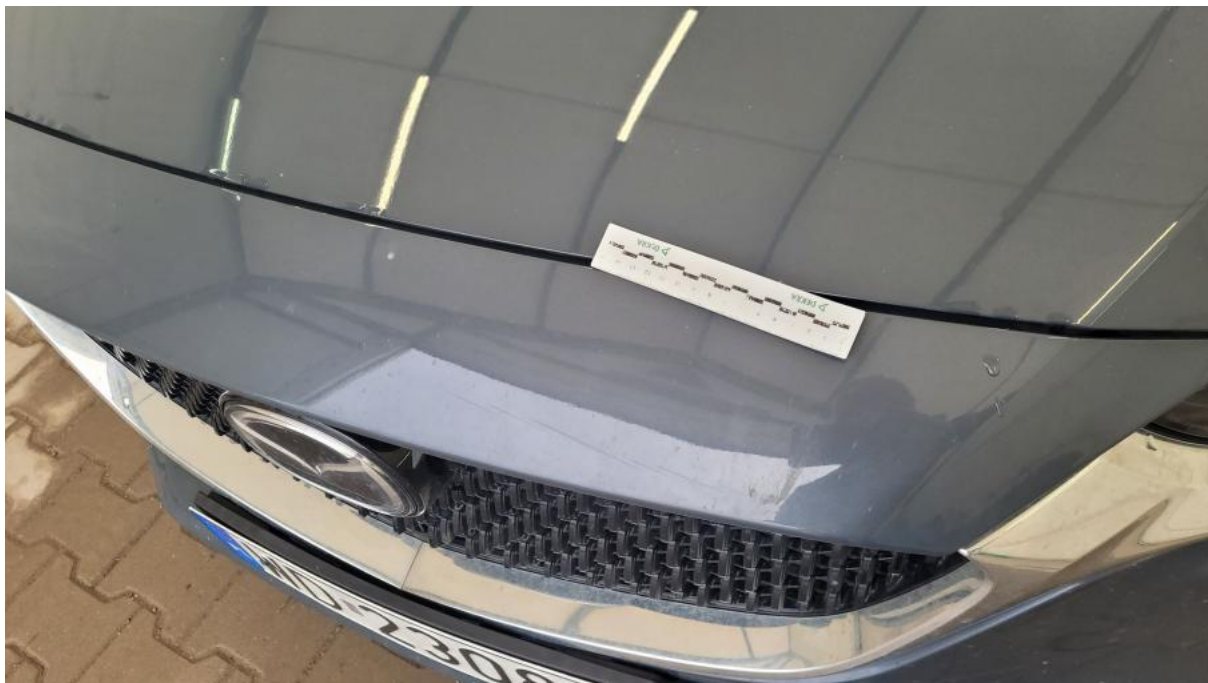
**Fot. 35**

Zderzak - Rysa/odprysk 2

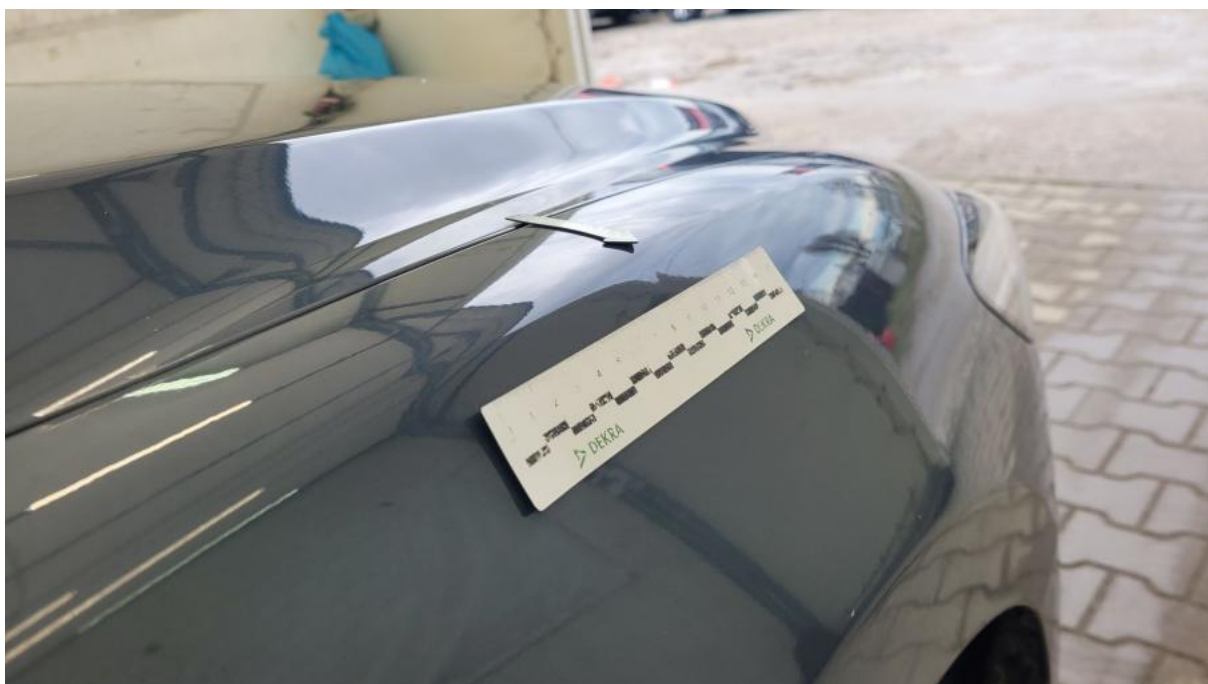
**Fot. 36**

| Poz. | Nazwa pozycji | Opis uszkodzeń | Kwalifik. | Naprawa [rbg] |
|---|---|---|---|---|
| 12 | Błotnik przedni R | wgniecenie | | |

Błotnik przedni P - Wgniecenie/odkształcenie 1

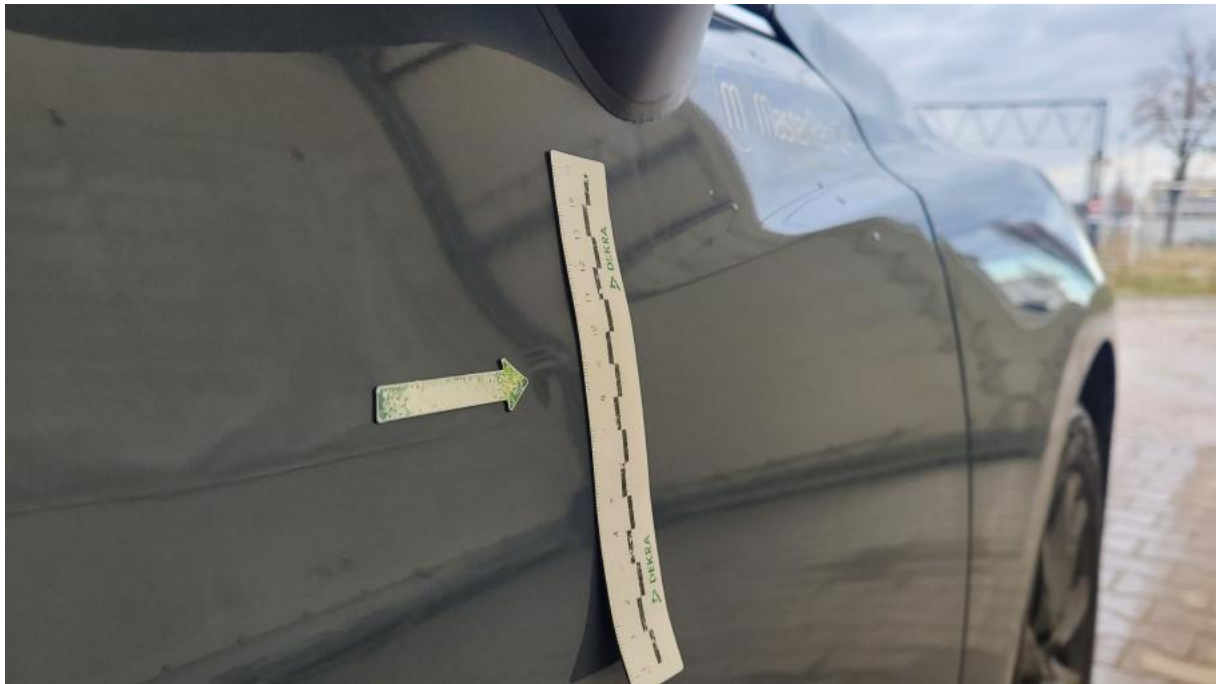
**Fot. 37**

| Poz. | Nazwa pozycji | Opis uszkodzeń | Kwalifik. | Naprawa [rbg] |
|---|---|---|---|---|
| 14 | Poszycie drzwi przednich R | wgniecenie | | |

Drzwi przednie P - Wgniecenie/odkształcenie 1

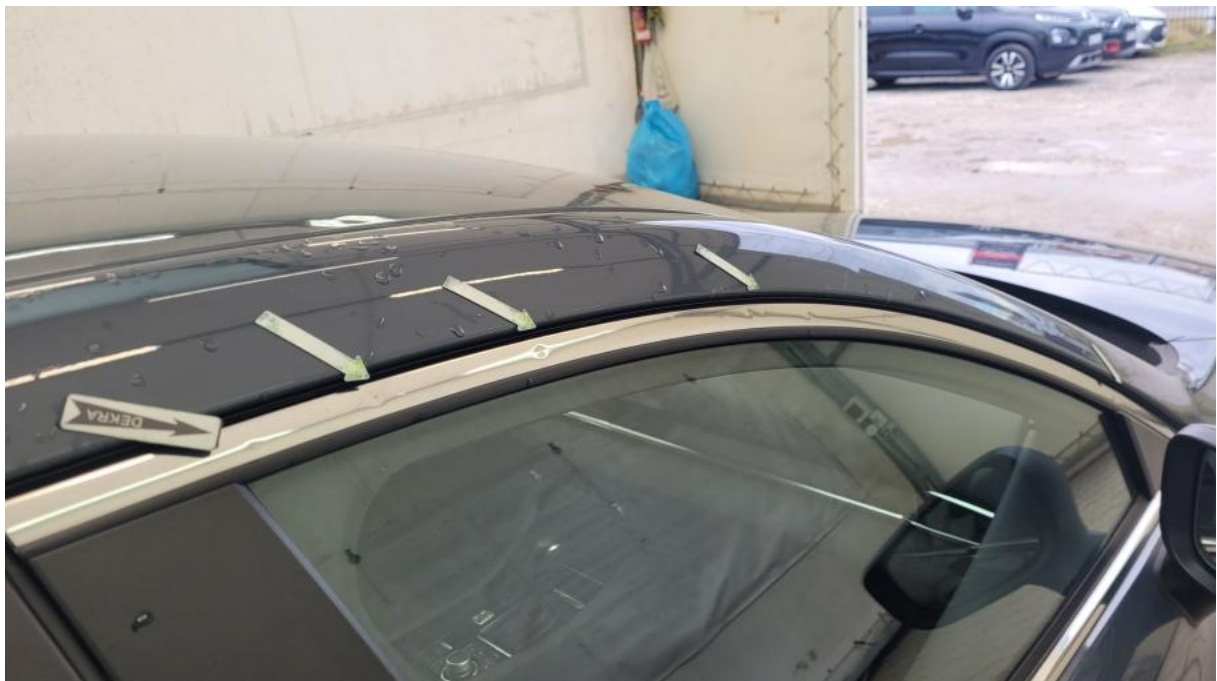
**Fot. 38**

| Poz. | Nazwa pozycji | Opis uszkodzeń | Kwalifik. | Naprawa [rbg] |
|---|---|---|---|---|
| 2 | Listwa ozdobna okienna górna R | liczne, wgniecenie | WY | 0.3 |

Listwa drzwi przednich P - Wgniecenie/odkształcenie 1

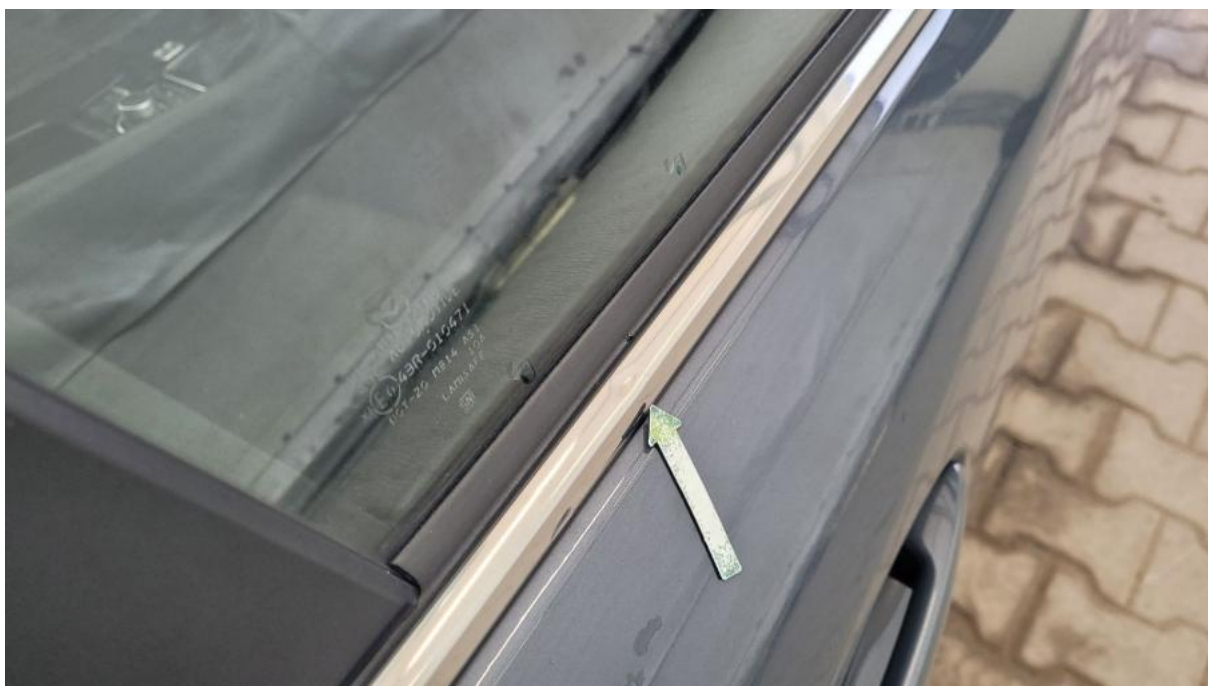
**Fot. 39**

Listwa drzwi przednich P - Wgniecenie/odkształcenie 2

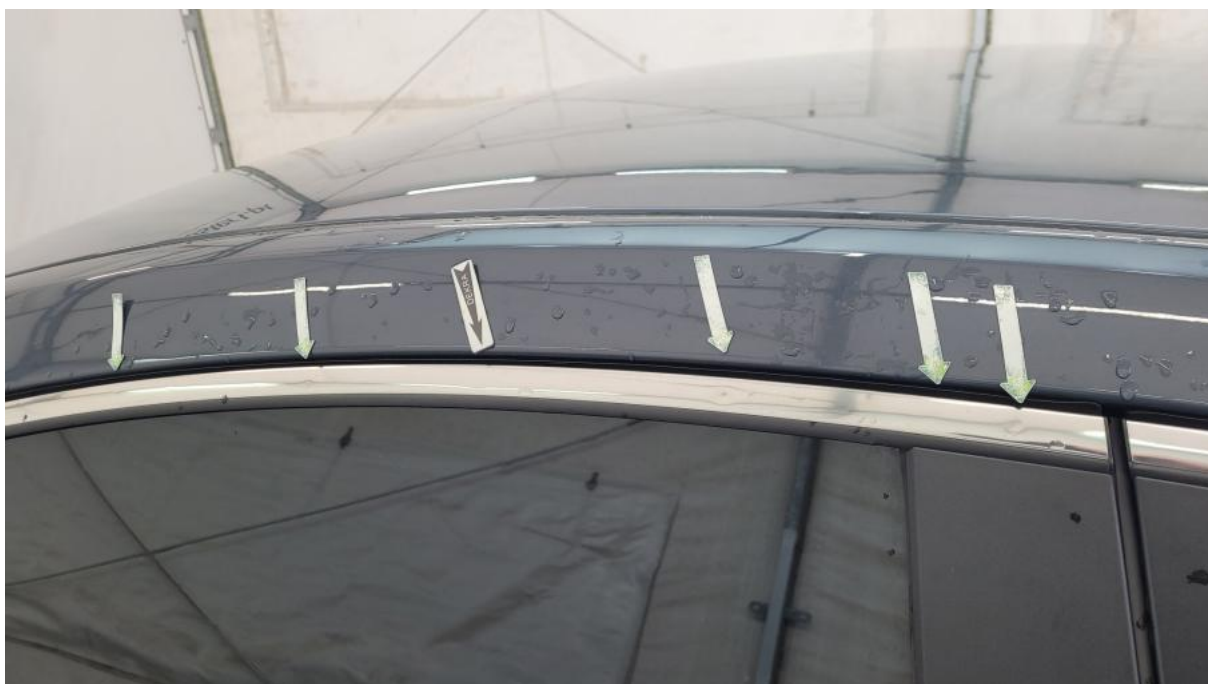
**Fot. 40**

| Poz. | Nazwa pozycji | Opis uszkodzeń | Kwalifik. | Naprawa [rbg] |
|---|---|---|---|---|
| 3 | Listwa ozdobna górna drzwi tylnych R | liczne, wgniecenie | WY | 0.2 |

Listwa drzwi tylnych P - Wgniecenie/odkształcenie 1

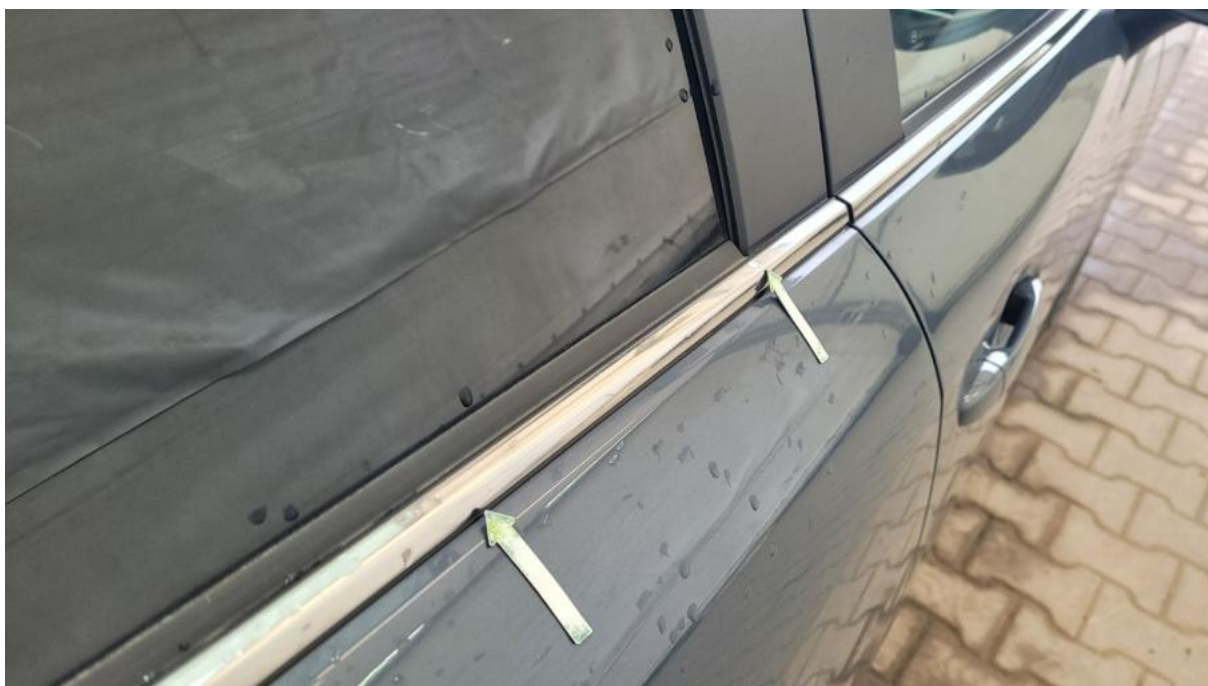
**Fot. 41**

Listwa drzwi tylnych P - Wgniecenie/odkształcenie 2

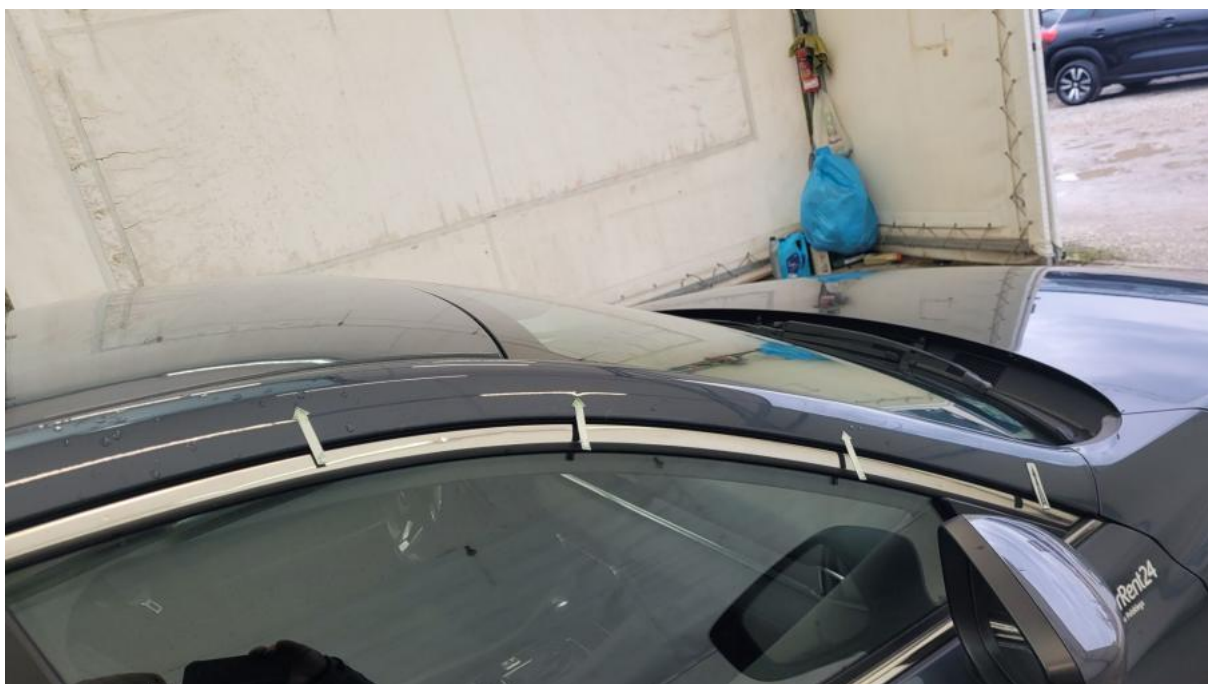
**Fot. 42**

| Poz. | Nazwa pozycji | Opis uszkodzeń | Kwalifik. | Naprawa [rbg] |
|---|---|---|---|---|
| 6 | Słupek przedni (A) z progiem R | liczne, wgniecenie | NA | 2.5 |

Słupek przedni P - Wgniecenie/odkształcenie 1

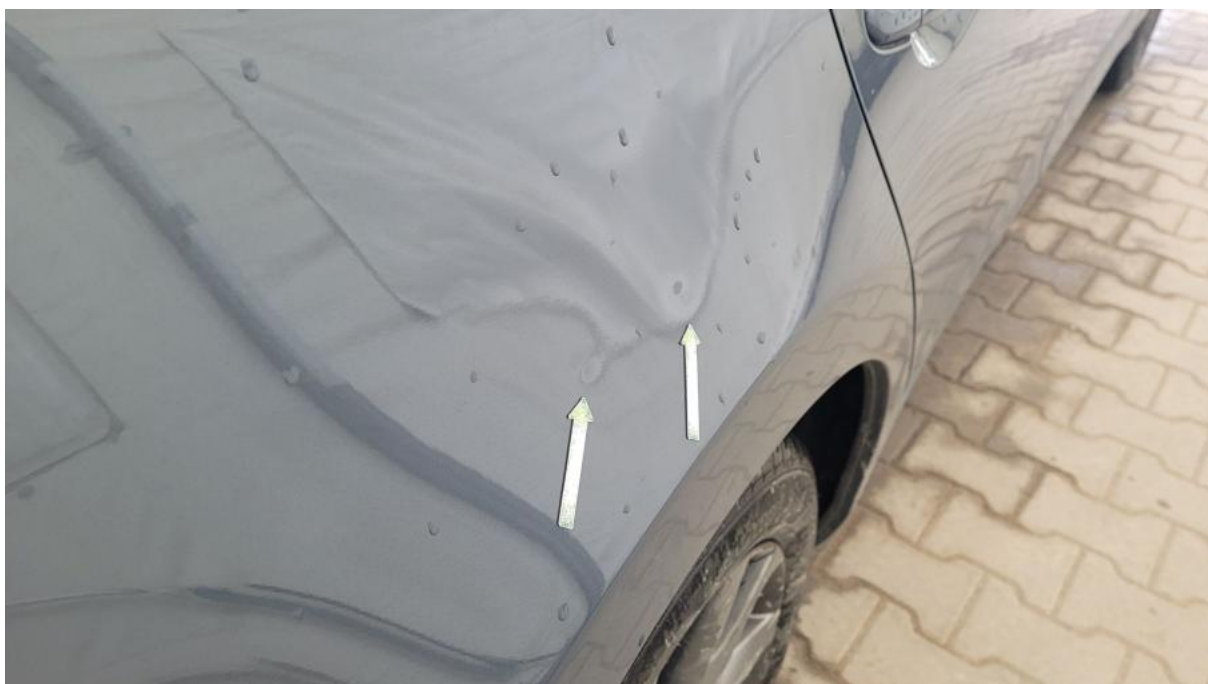
**Fot. 44**

| Poz. | Nazwa pozycji | Opis uszkodzeń | Kwalifik. | Naprawa [rbg] |
|---|---|---|---|---|
| 8 | Błotnik tylny R | liczne, wgniecenie | NA | 3 |

Błotnik tylny P / Ściana boczna P - Wgniecenie/odkształcenie 1

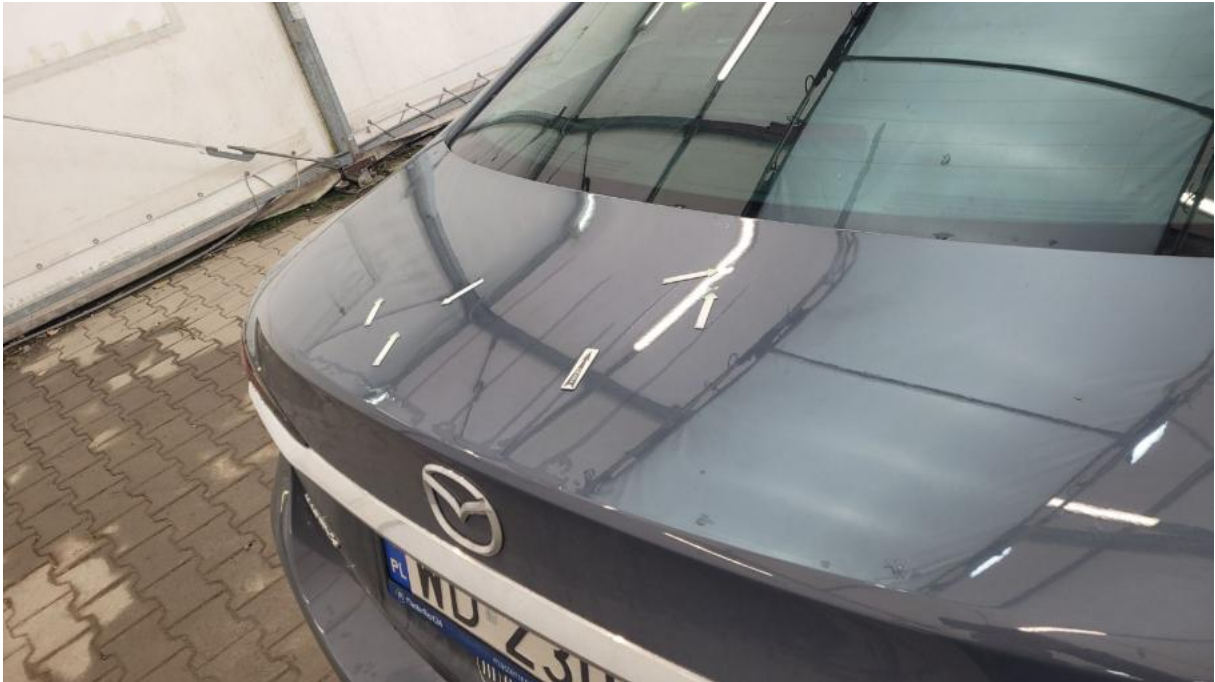
**Fot. 45**

| Poz. | Nazwa pozycji | Opis uszkodzeń | Kwalifik. | Naprawa [rbg] |
|---|---|---|---|---|
| 9 | Pokrywa tylna | liczne, wgniecenie | NA | 3 |

Pokrywy bagażnika - Wgniecenie/odkształcenie 1

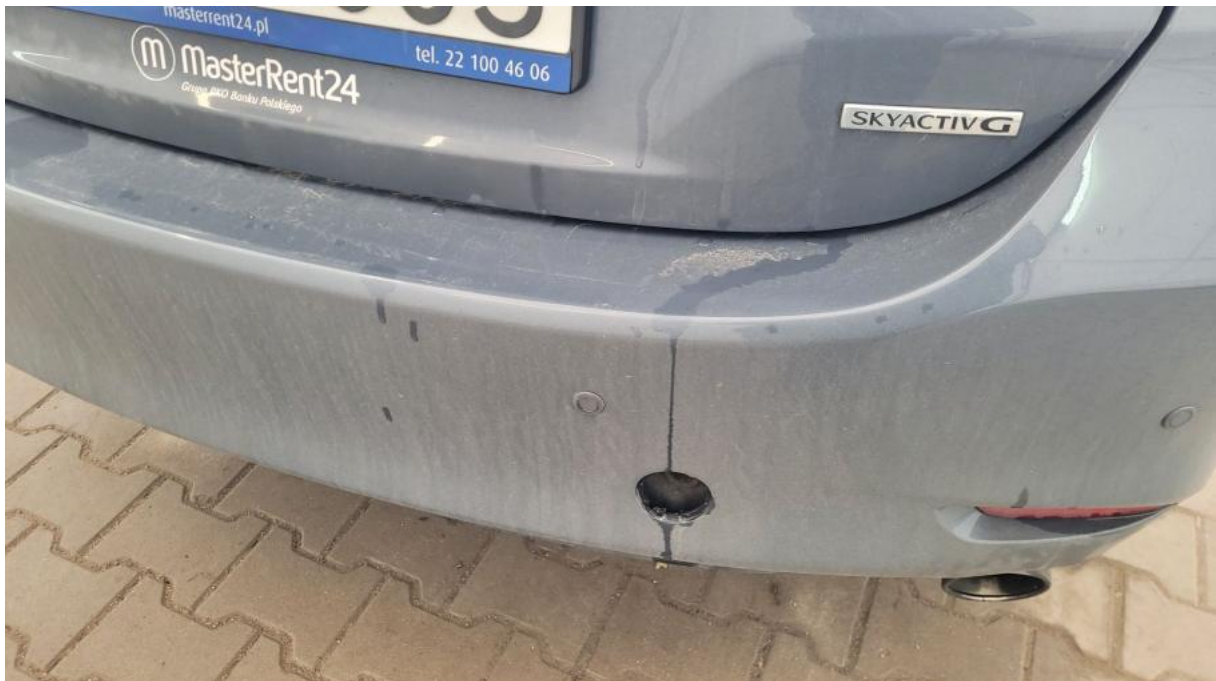
**Fot. 46**

| Poz. | Nazwa pozycji | Opis uszkodzeń | Kwalifik. | Naprawa [rbg] |
|---|---|---|---|---|
| 4 | Nakładka haka holowniczego R | brak | WY | 0.1 |

Zaślepka tyl haka hol. - Inne 1

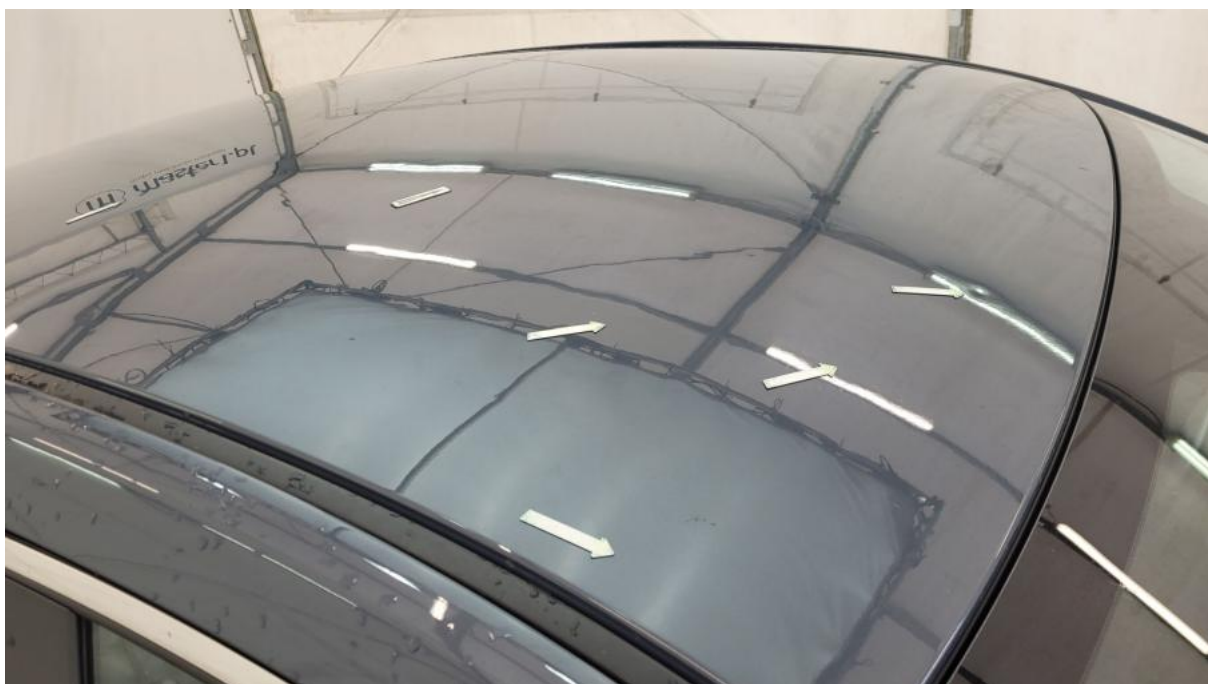
**Fot. 48**

| Poz. | Nazwa pozycji | Opis uszkodzeń | Kwalifik. | Naprawa [rbg] |
|---|---|---|---|---|
| 7 | Dach | liczne, wgniecenie | NA | 6 |

Dach - Wgniecenie/odkształcenie 1

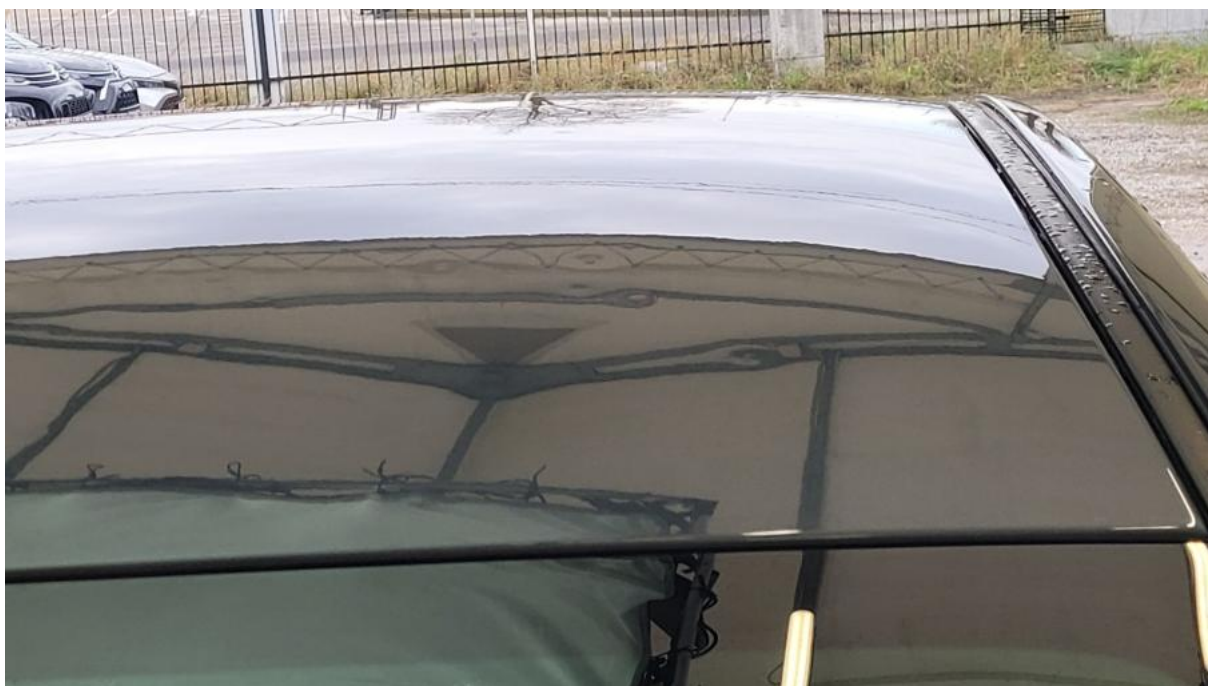
**Fot. 49**

Dach - Wgniecenie/odkształcenie 2

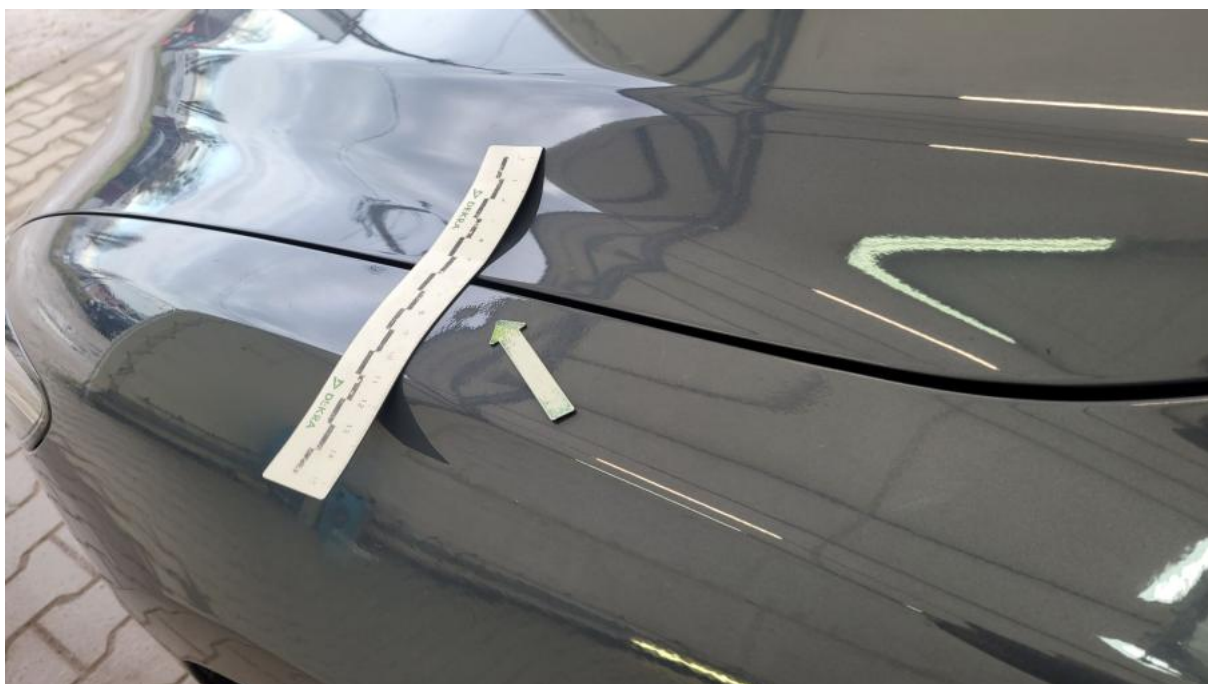
**Fot. 50**

| Poz. | Nazwa pozycji | Opis uszkodzeń | Kwalifik. | Naprawa [rbg] |
|---|---|---|---|---|
| 11 | Błotnik przedni L | wgniecenie | | |

Błotnik przedni L - Wgniecenie/odkształcenie 1
