Zustandsbericht / Minderwertgutachten

Auftrag durch	Vehicle Trading International GmbH GWC, Schmalbachstr. 7, 38112 Braunschweig
Besichtigungsdatum / Ort	27.08.2024 / 18069 Rostock
Fahrzeugart	PKW Kombi
Hersteller	SKODA
Modell / Verkaufsbezeichnung	Superb Combi 1.4 TSI iV DSG Style
Schlüssel-Nummer HSN / TSN	8004 / AUJ
Fahrzeug-Identnummer	TMBJW9NP4M7058591
Erstzulassung	09.04.2021
Letzte Zulassung	09.04.2021
Nächste HU §29 StVZO	04 / 2026
Km-Stand abgelesen	80946
Farbe / Farbcode	Weiß Metallic
Energiequelle / Kraftstoff	Hybr.B/E ext.aufl.
Hubraum / Leistung	1395 ccm / 115 kW
Zylinder / Schadstoffklasse	4 / EURO6;WLTP;AP;PI/CI; M, N1 I
Anzahl Türen / Anzahl Sitze	5 / 5
Getriebe / Gänge	DSG / 6
Antriebsart	Frontantrieb
Felgen (montiert)	Leichtmetall
Polster / Farbe	Stoff / Creme
Fahrzeug Dokumente	Fz-Schein/Zul.Beschein. Teil I lag vor
Anzahl Schlüssel	1 Schlüssel vorhanden / 1 Nebenschlüssel vorhanden
Wartungsnachweis	digital
Restlauf bis Service	7.900 km

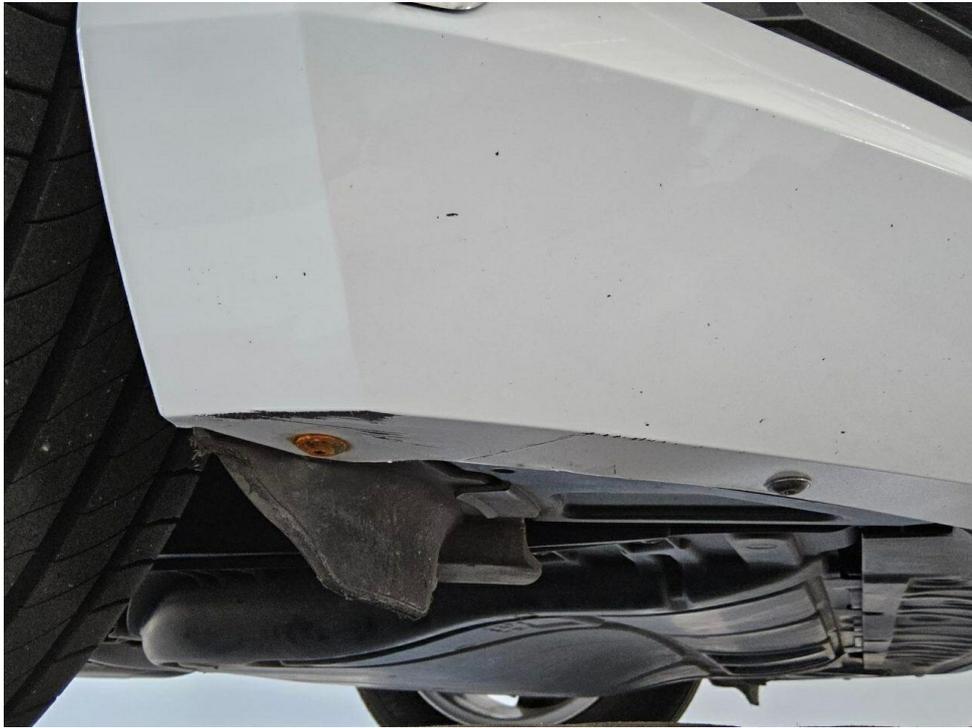
Bild 27 : Frontspoiler zerkratzt

1. Heckdeckel, Innenverkleidung zerkratzt, erneuern (Bild 31)
2. Blende Windlauf zerkratzt, erneuern (Bild 29)
3. Motorhaube eingedellt, drücken (Bild 28)
4. Heckklappe Lackierung, Steinschlag, smart repair
5. Tür hinten rechts Lackierung, zerkratzt, lackieren mit Lackaufbau
6. Tür vorne rechts Türgriff, zerkratzt, lackieren mit Lackaufbau
7. Frontspoiler Lackierung, zerkratzt,

lackieren mit Lackaufbau
8. Lackvorbereitung

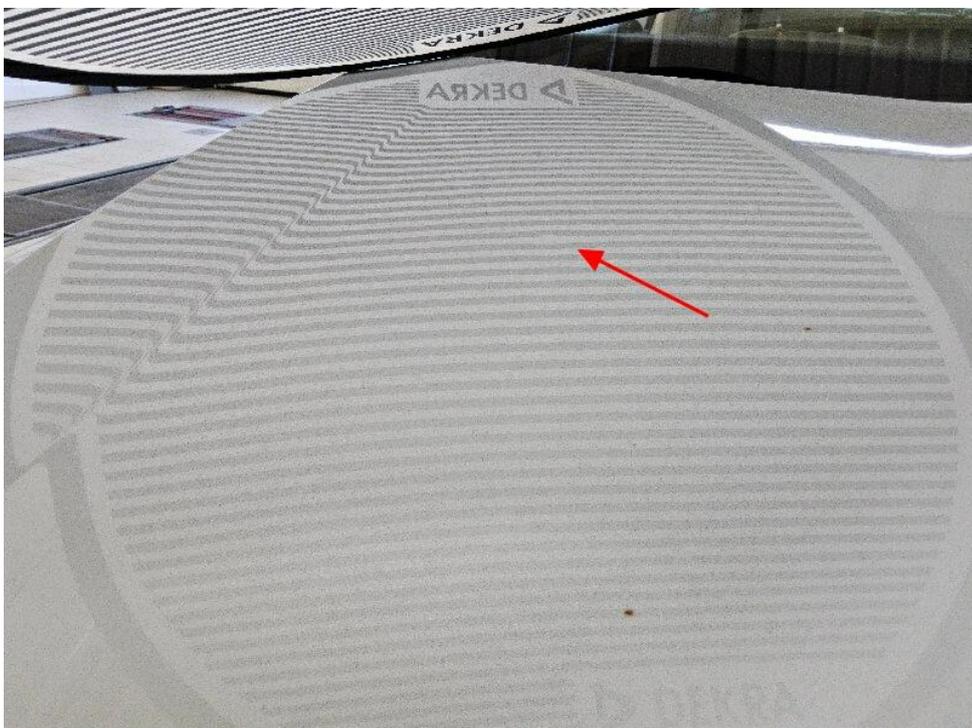
Bild 28 : Motorhaube eingedellt

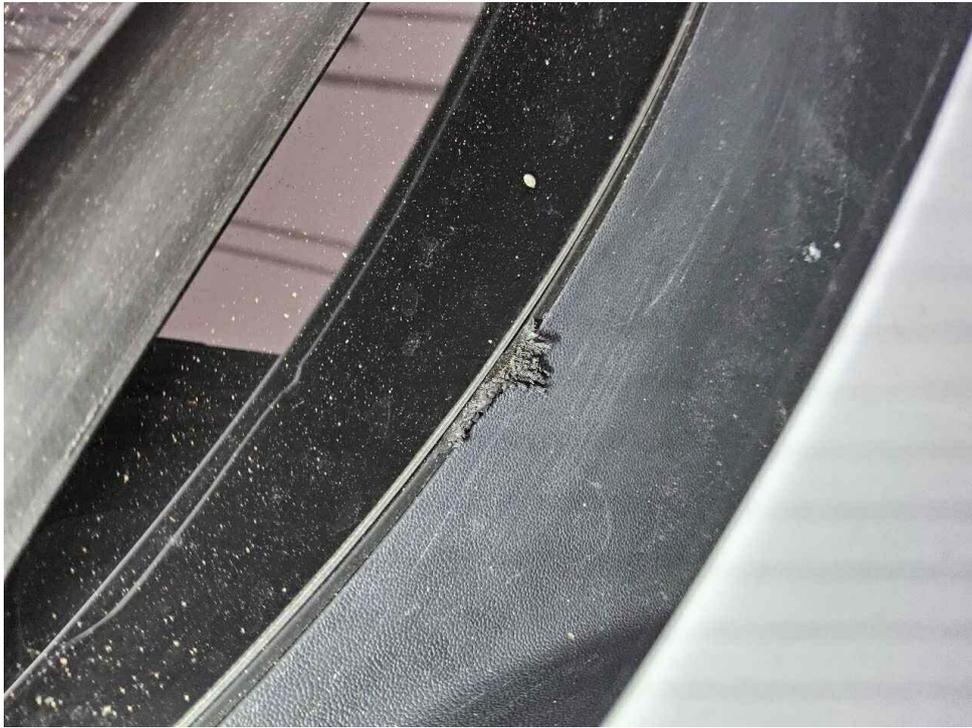
Bild 29 : Blende Windlauf zerkratzt

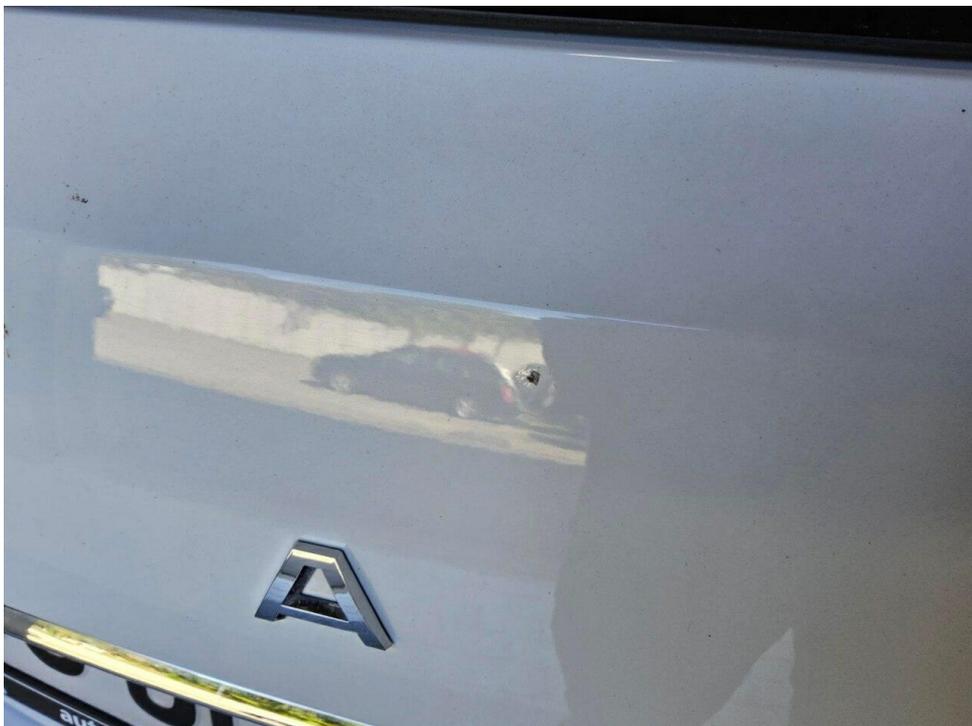
Bild 30 : Heckklappe, Steinschlag

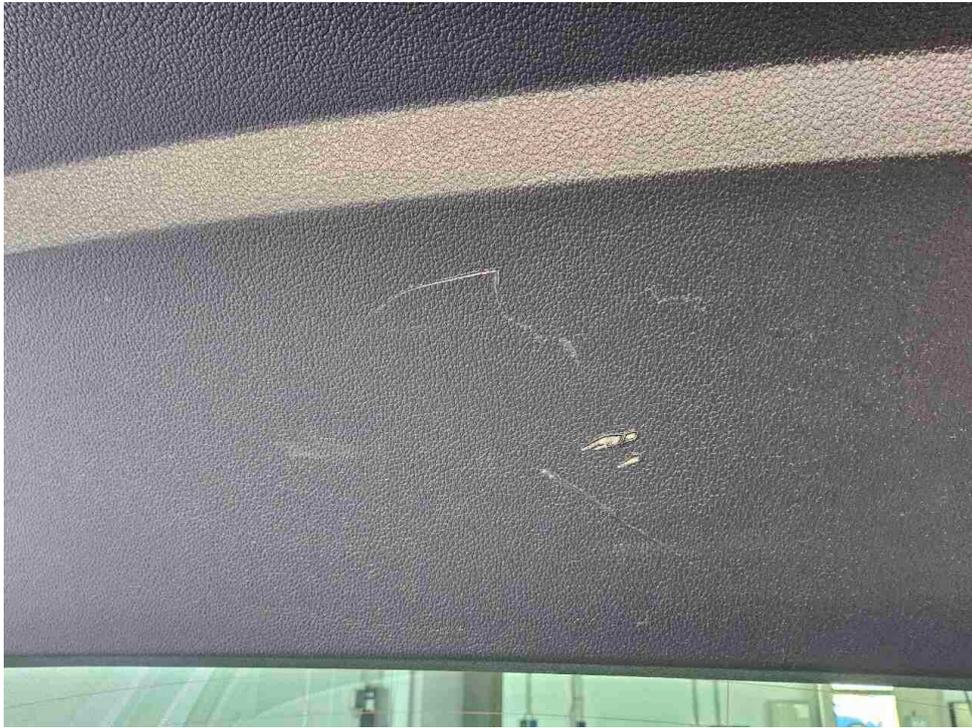
Bild 31 : Heckdeckel, Innenverkleidung zerkratzt

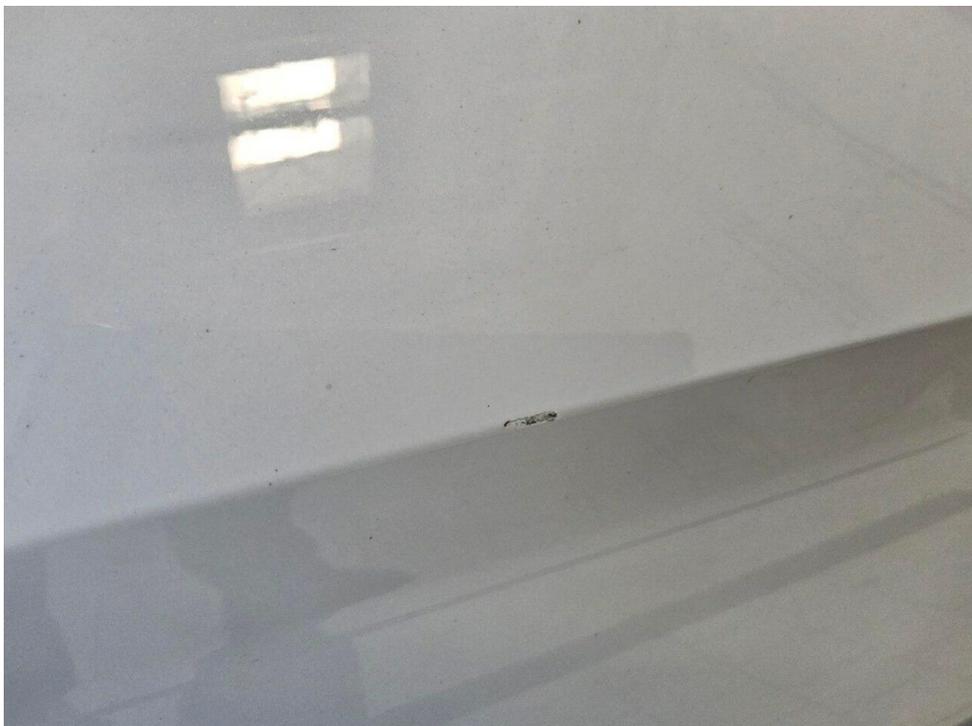
Bild 32 : Tür hinten rechts zerkratzt

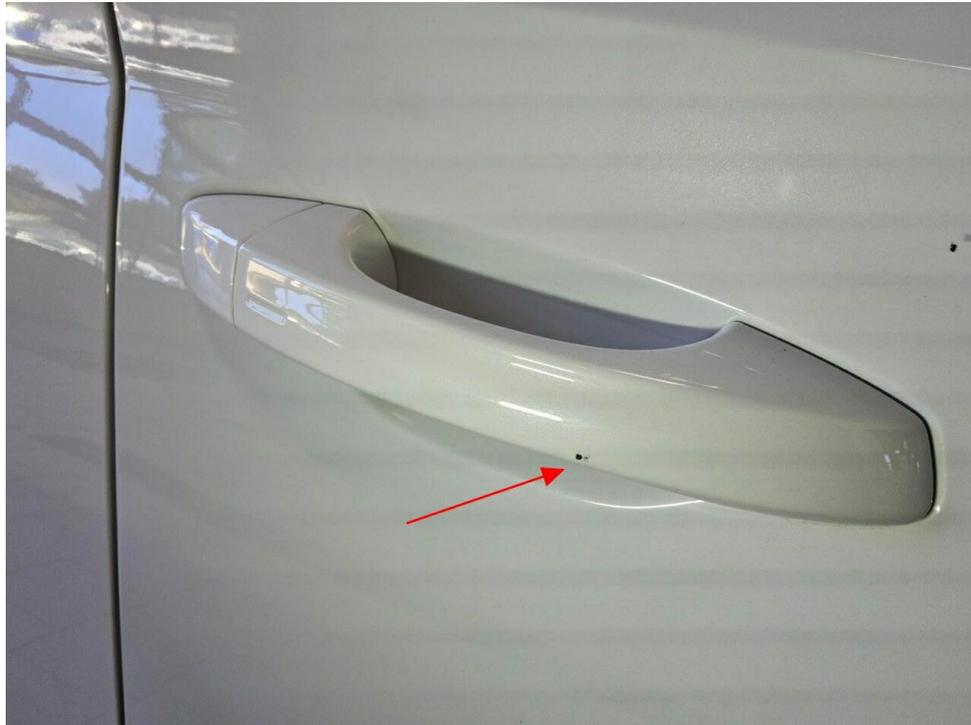
Bild 33 : Tür vorne rechts, Griff zerkratzt
