Expertise

Protokollnummer: 37851210  
Auftrags-Nr / Referenz: 1001804671  
Besichtigungsdatum: 10.01.2025

| Hersteller: Skoda | Modell: SUPERB |
| FIN: TMBJW7NP5N7009132 | |

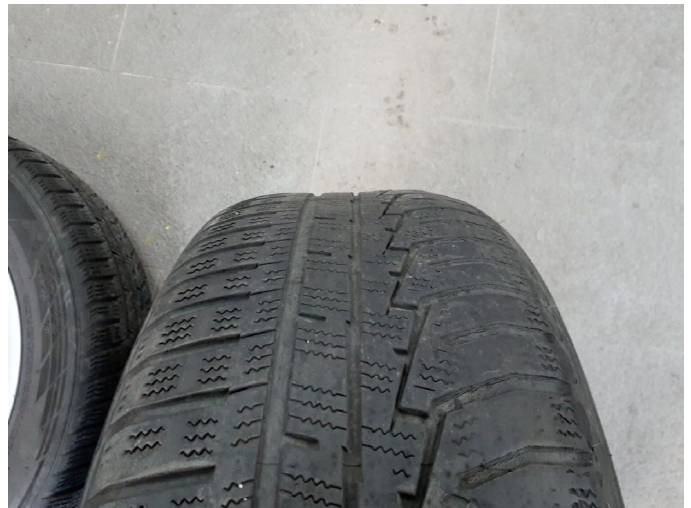
| Nr. | Bauteilgruppe | Beschreibung |
|---|---|---|
| 1 | 2.Radsatz | 2 Reifen (1 Reifen platt. Profiltiefen stark ungleichmäßig) - erneuern |

**Beschädigung 1:** 2.Radsatz: 2 Reifen (1 Reifen platt. Profiltiefen stark ungleichmäßig) - erneuern

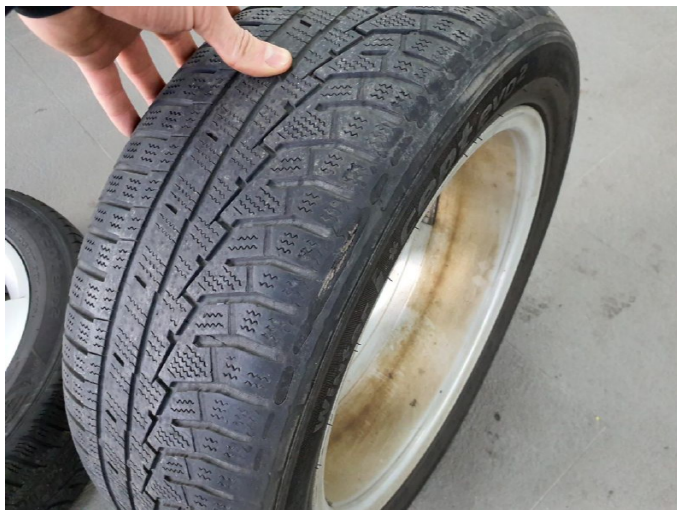
**Beschädigung 1:** 2.Radsatz: 2 Reifen (1 Reifen platt. Profiltiefen stark ungleichmäßig) - erneuern

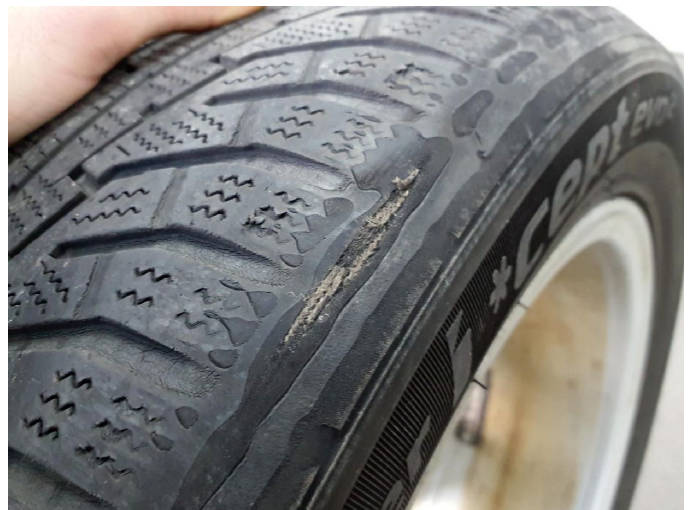
**Beschädigung 1:** 2.Radsatz: 2 Reifen (1 Reifen platt. Profiltiefen stark ungleichmäßig) - erneuern

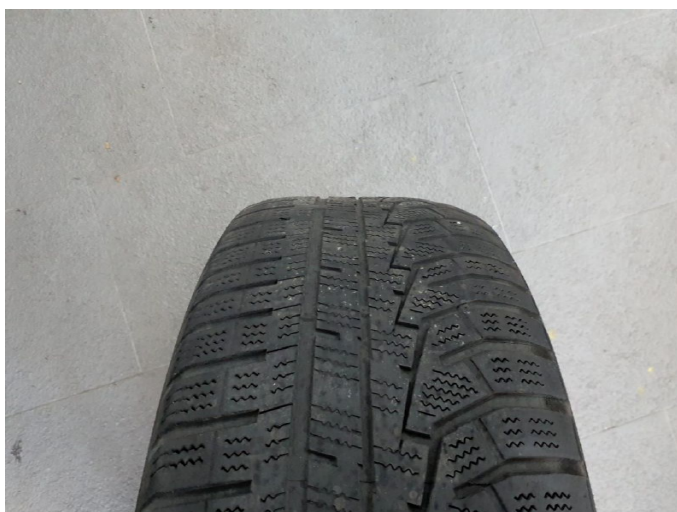
**Beschädigung 1:** 2.Radsatz: 2 Reifen (1 Reifen platt. Profiltiefen stark ungleichmäßig) - erneuern

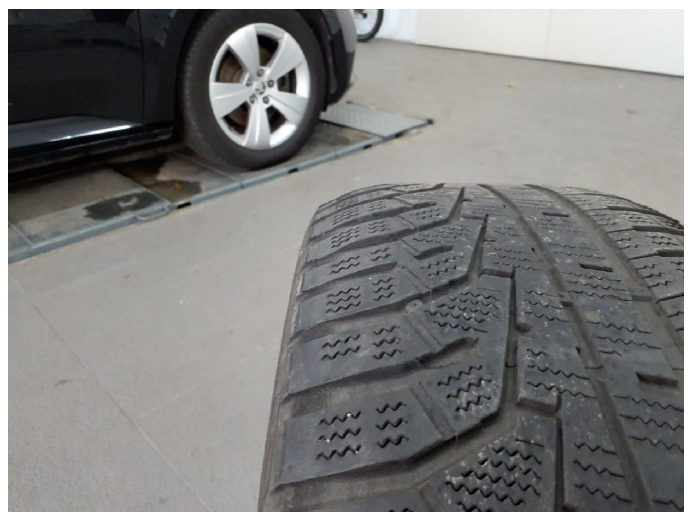
**Beschädigung 1:** 2.Radsatz: 2 Reifen (1 Reifen platt. Profiltiefen stark ungleichmäßig) - erneuern

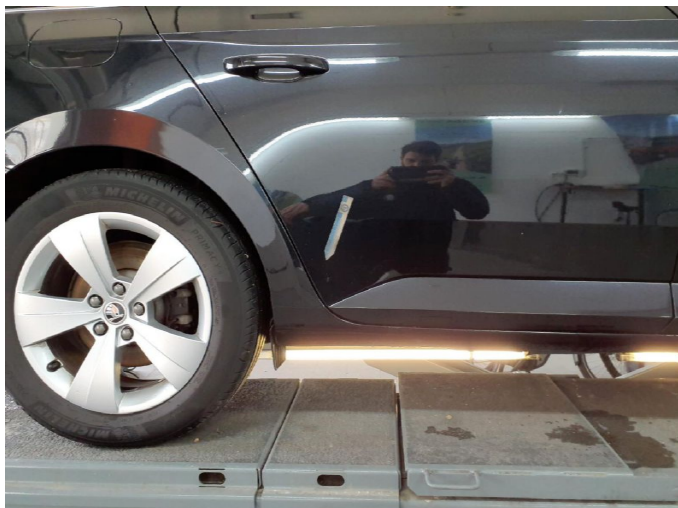
| Nr. | Bauteilgruppe | Beschreibung |
|---|---|---|
| 2 | Tür hinten rechts | Tür - Kratzer - auslegen / polieren |

**Beschädigung 2:** Tür hinten rechts: Tür - Kratzer - auslegen / polieren

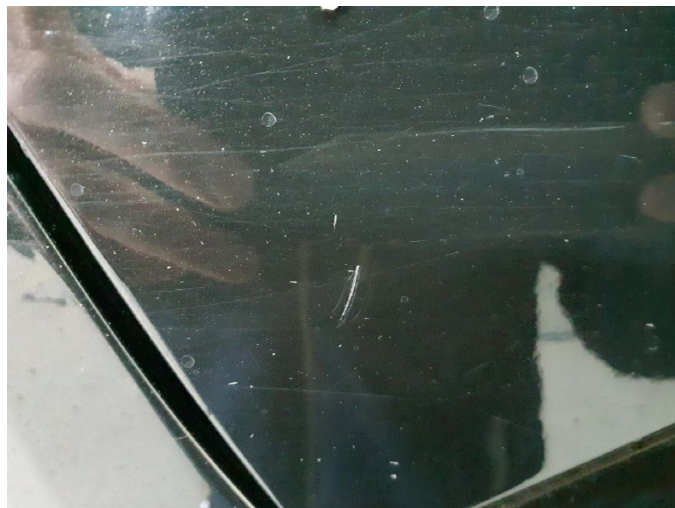
**Beschädigung 2:** Tür hinten rechts: Tür - Kratzer - auslegen / polieren

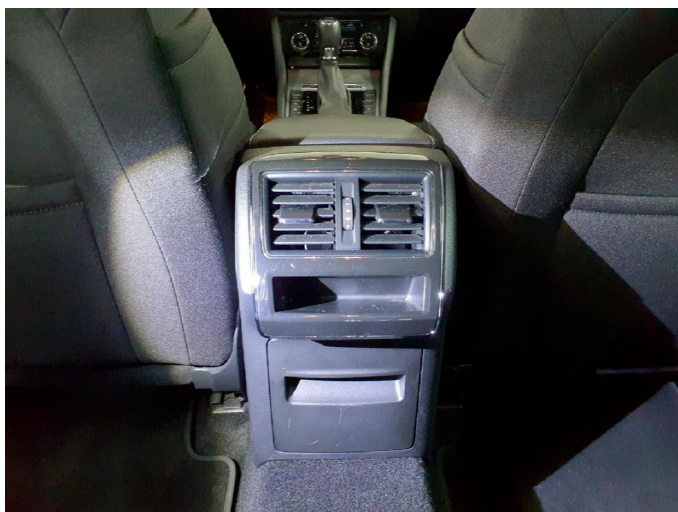
| Nr. | Bauteilgruppe | Beschreibung |
|---|---|---|
| 3 | Instrumententafel | Mittelkonsole hinten - Kratzer - Wertminderung |

**Beschädigung 3:** Instrumententafel: Mittelkonsole hinten - Kratzer - Wertminderung

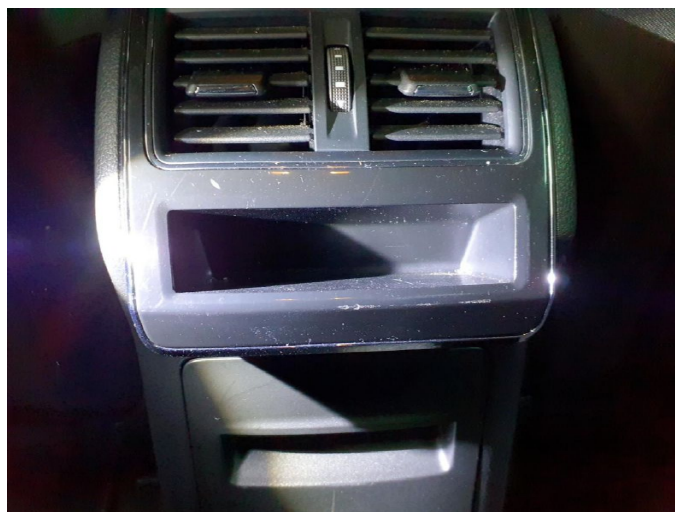
**Beschädigung 3:** Instrumententafel: Mittelkonsole hinten - Kratzer - Wertminderung

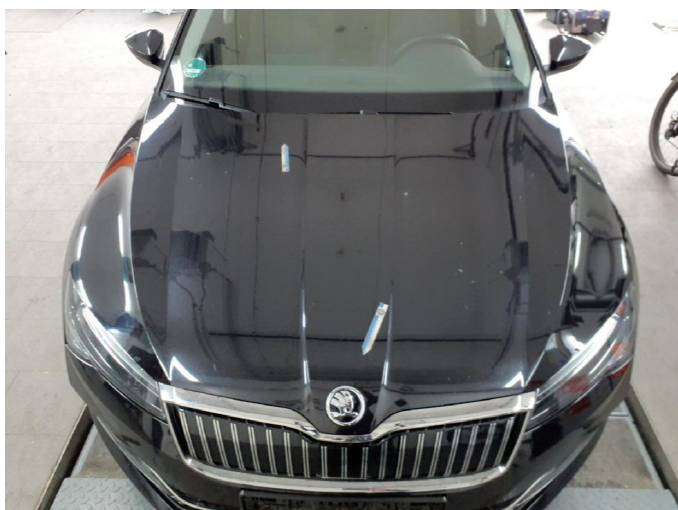
| Nr. | Bauteilgruppe | Beschreibung |
|---|---|---|
| 5 | Motorhaube | Motorhaube - Delle(n) - sanft instandsetzen |

**Beschädigung 5:** Motorhaube: Motorhaube - Delle(n) - sanft instandsetzen

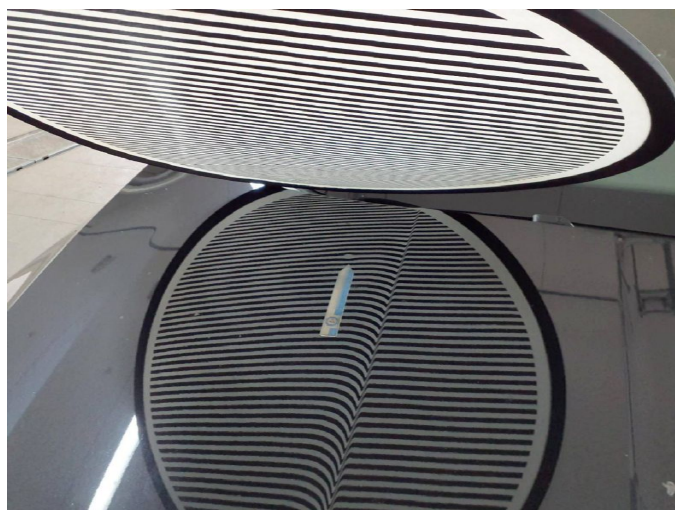
**Beschädigung 5:** Motorhaube: Motorhaube - Delle(n) - sanft instandsetzen

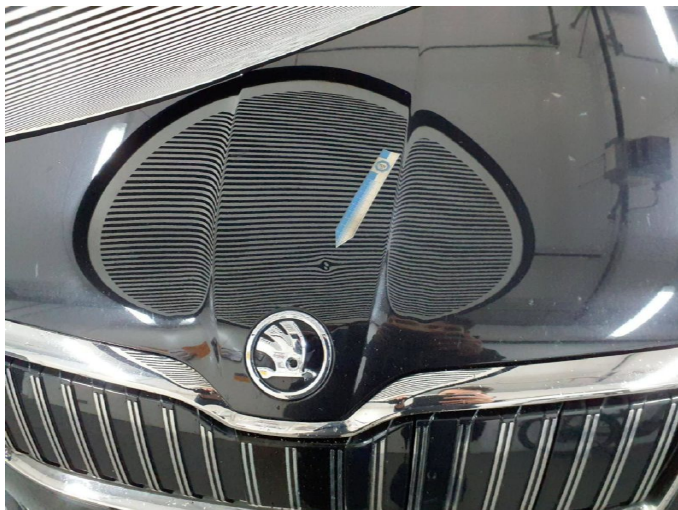
**Beschädigung 5:** Motorhaube: Motorhaube - Delle(n) - sanft instandsetzen

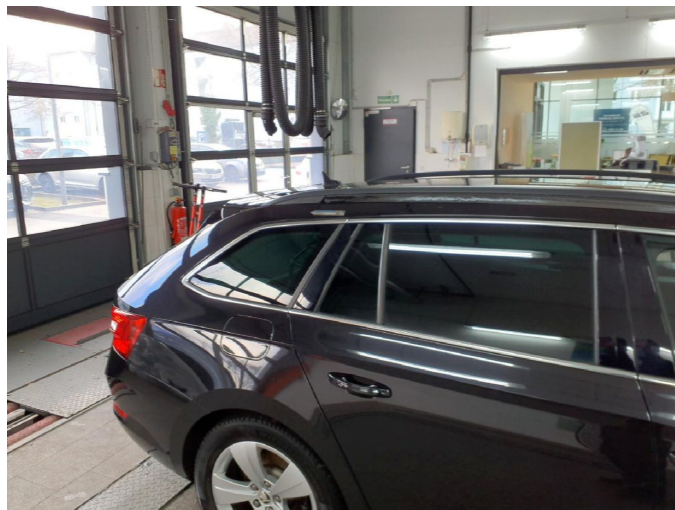
| Nr. | Bauteilgruppe | Beschreibung |
|---|---|---|
| 6 | Fahrzeugdach | Dachholm rechts (Mehraufwand) - Delle(n) - sanft instandsetzen |

**Beschädigung 6:** Fahrzeugdach: Dachholm rechts (Mehraufwand) - Delle(n) - sanft instandsetzen

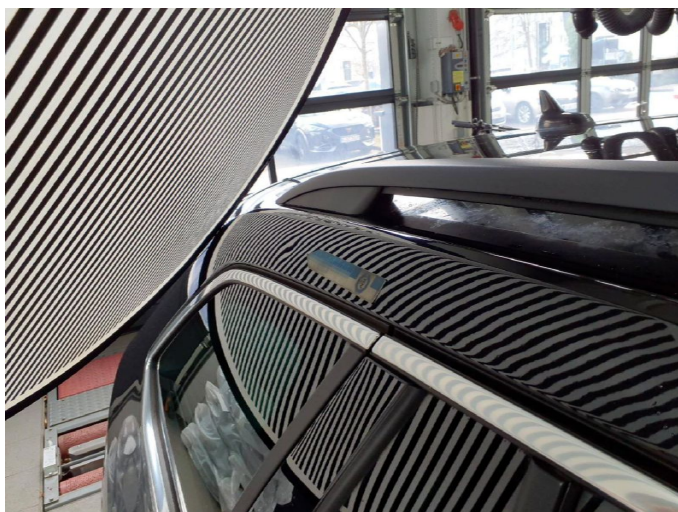
**Beschädigung 6:** Fahrzeugdach: Dachholm rechts (Mehraufwand) - Delle(n) - sanft instandsetzen

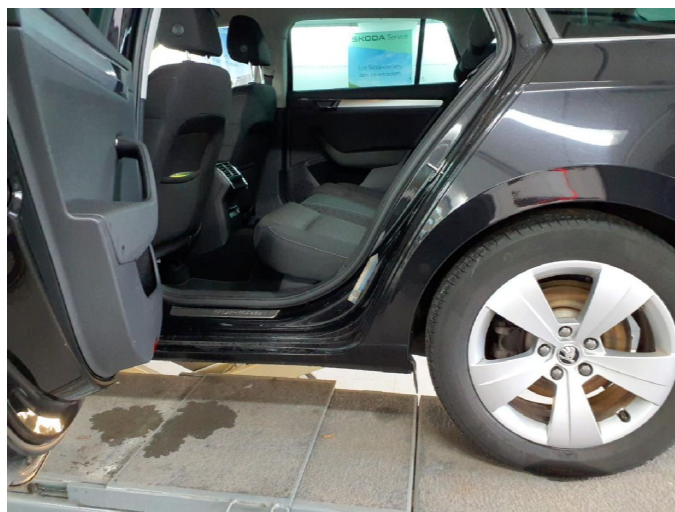
| Nr. | Bauteilgruppe | Beschreibung |
|---|---|---|
| 7 | Seitenwand links | Einstieg - Kratzer - Smart Repair |

**Beschädigung 7:** Seitenwand links: Einstieg - Kratzer - Smart Repair

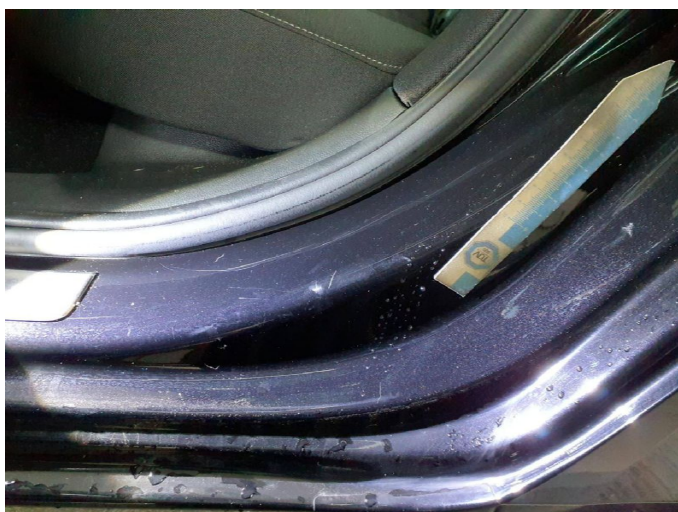
**Beschädigung 7:** Seitenwand links: Einstieg - Kratzer - Smart Repair

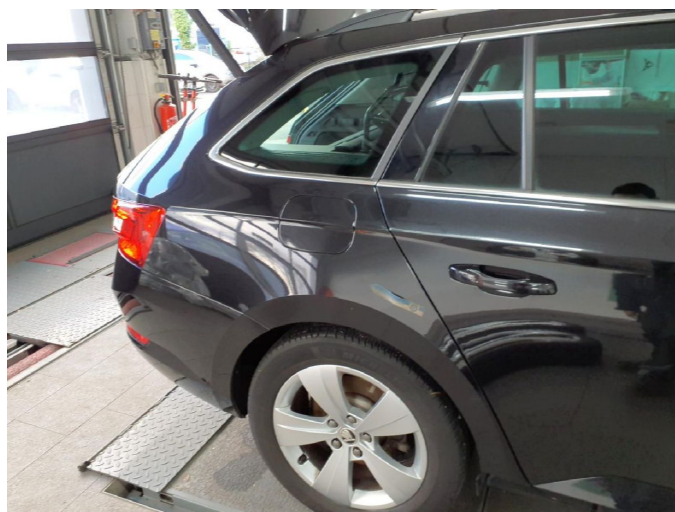
| Nr. | Bauteilgruppe | Beschreibung |
|---|---|---|
| 8 | Seitenwand rechts | Seitenwand (Inklusive auslegen polieren) - Delle / Lackschaden - sanft instandsetzen |

**Beschädigung 8:** Seitenwand rechts: Seitenwand (Inklusive auslegen polieren) - Delle / Lackschaden - sanft instandsetzen

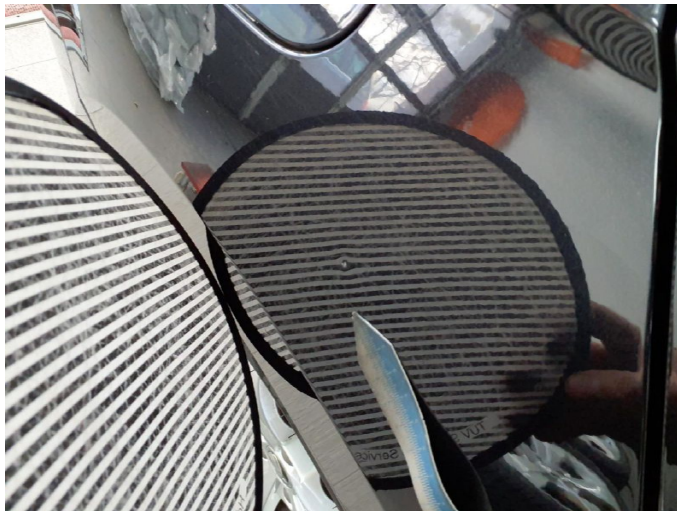
**Beschädigung 8:** Seitenwand rechts: Seitenwand (Inklusive auslegen polieren) - Delle / Lackschaden - sanft instandsetzen

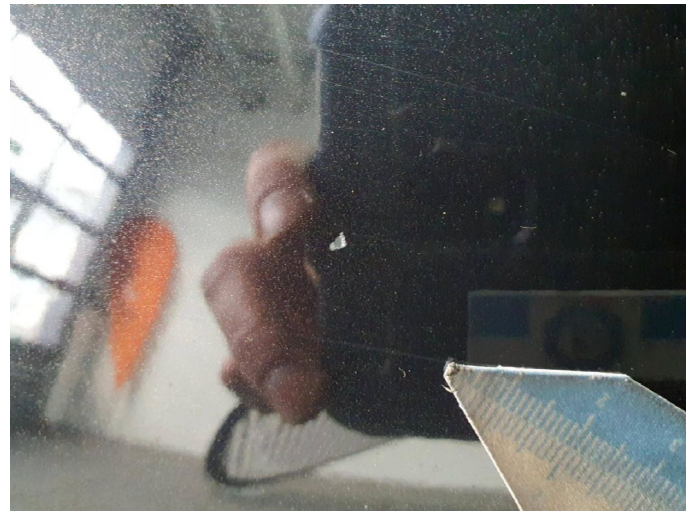
**Beschädigung 8:** Seitenwand rechts: Seitenwand (Inklusive auslegen polieren) - Delle / Lackschaden - sanft instandsetzen

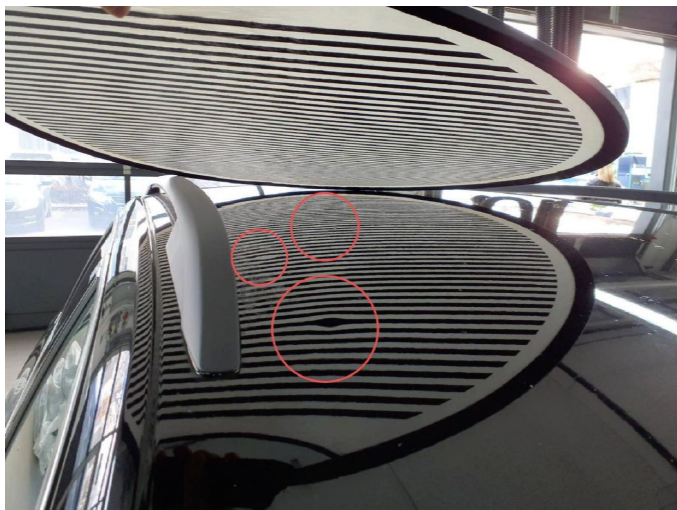
| Nr. | Bauteilgruppe | Beschreibung |
|---|---|---|
| 9 | Fahrzeugdach | Dach (Mehraufwand) - Delle(n) - sanft instandsetzen |

**Beschädigung 9:** Fahrzeugdach: Dach (Mehraufwand) - Delle(n) - sanft instandsetzen

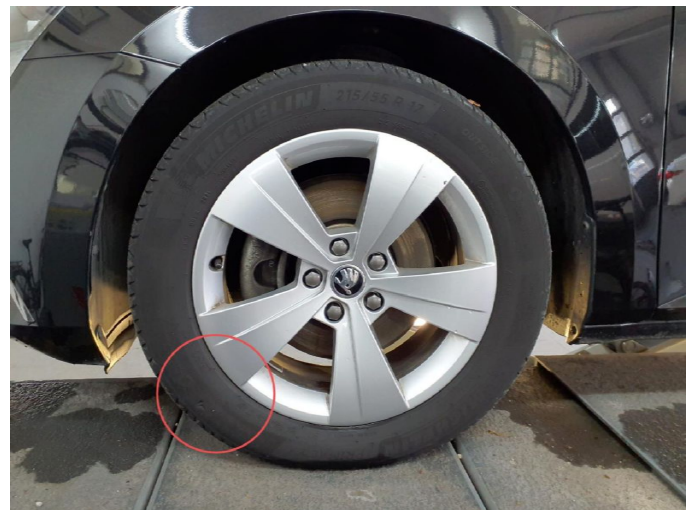
| Nr. | Bauteilgruppe | Beschreibung |
|---|---|---|
| 10 | Rad/Reifen | Reifen vorn links - beschädigt - erneuern |

**Beschädigung 10:** Rad/Reifen: Reifen vorn links - beschädigt - erneuern

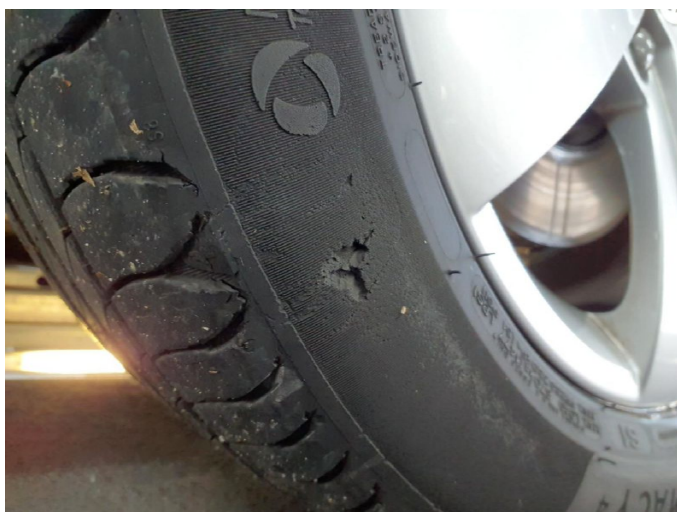
**Beschädigung 10:** Rad/Reifen: Reifen vorn links - beschädigt - erneuern

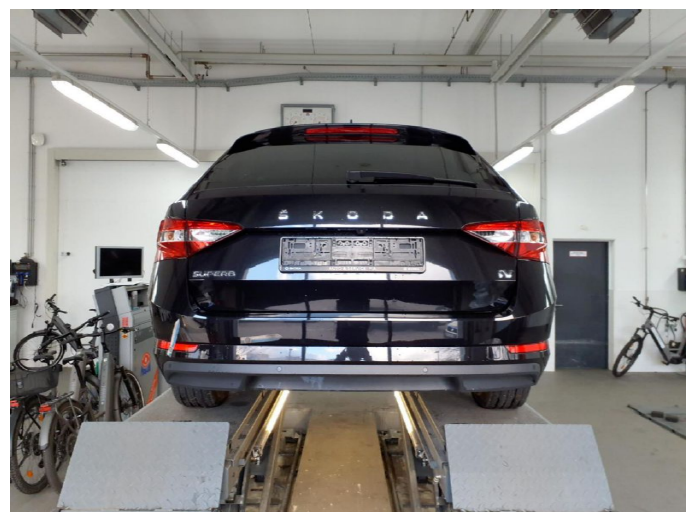
| Nr. | Bauteilgruppe | Beschreibung |
|---|---|---|
| 11 | Stoßfänger hinten | Stoßfänger hinten - Kratzer - lackieren |

**Beschädigung 11:** Stossfänger hinten: Stossfänger hinten - Kratzer - lackieren

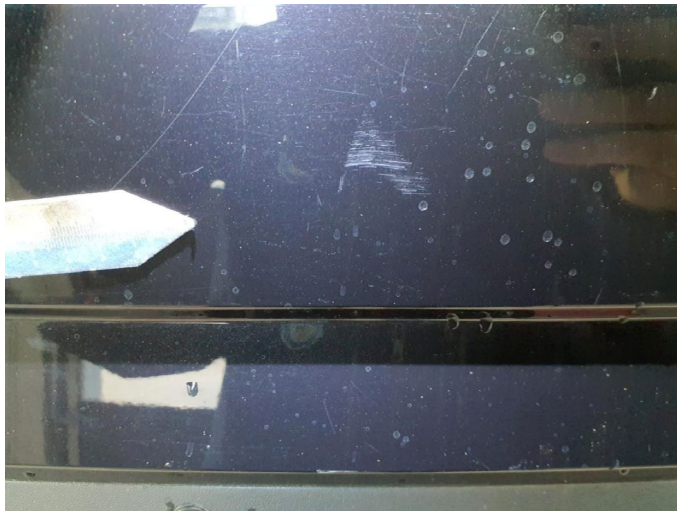
**Beschädigung 11:** Stossfänger hinten: Stossfänger hinten - Kratzer - lackieren

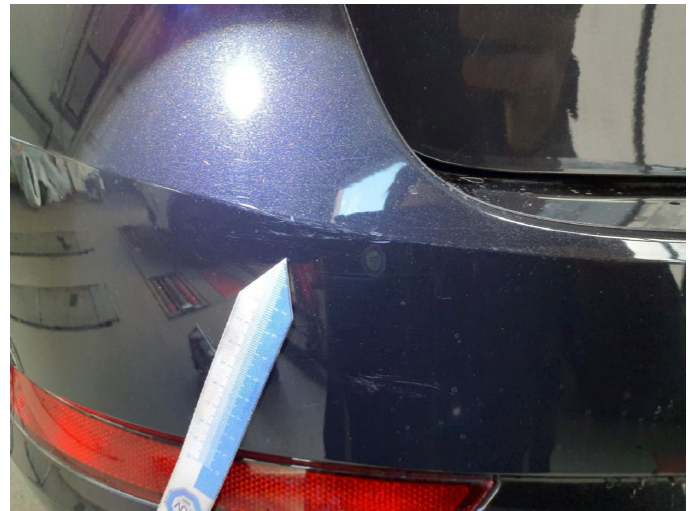
**Beschädigung 11:** Stossfänger hinten: Stossfänger hinten - Kratzer - lackieren

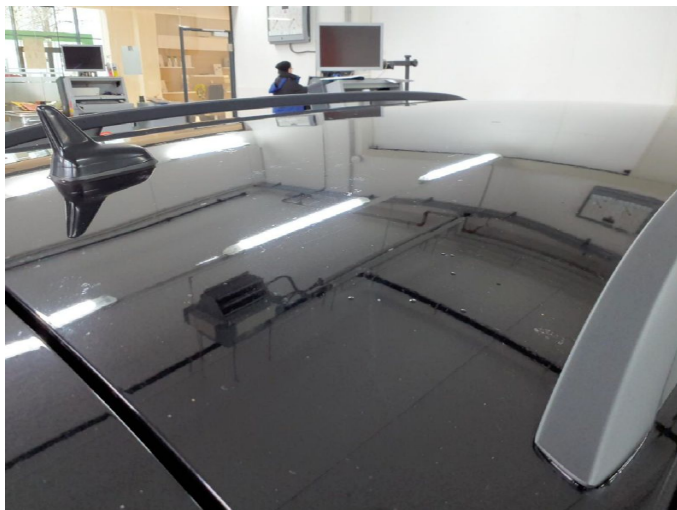
| Nr. | Bauteilgruppe | Beschreibung |
|---|---|---|
| 12 | Karosserie | Karosserie (Rückstände auf Lack (Fzg. bereits gewaschen)) - Lackmangel - aufbereiten |

**Beschädigung 12:** Karosserie: Karosserie (Rückstände auf Lack (Fzg. bereits gewaschen)) - Lackmangel - aufbereiten

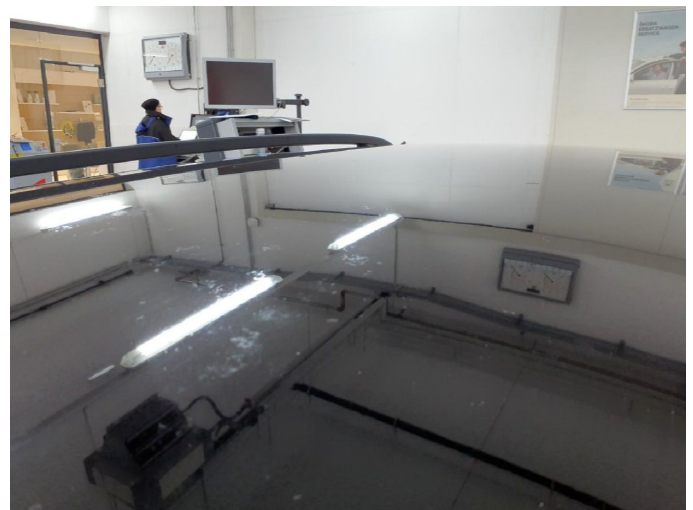
**Beschädigung 12:** Karosserie: Karosserie (Rückstände auf Lack (Fzg. bereits gewaschen)) - Lackmangel - aufbereiten

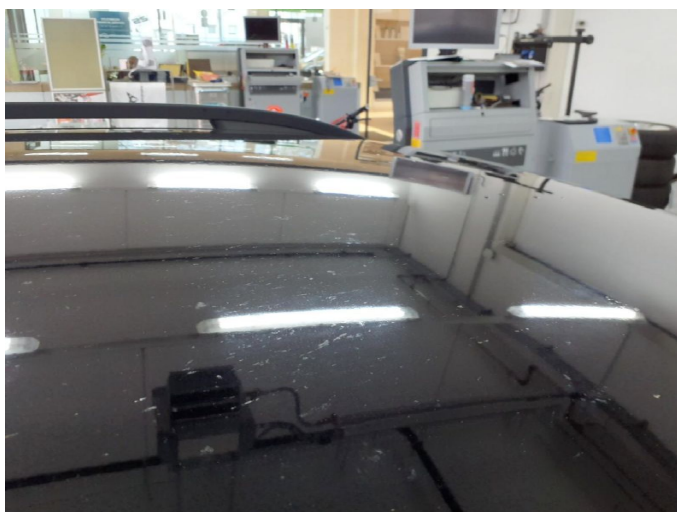
**Beschädigung 12:** Karosserie: Karosserie (Rückstände auf Lack (Fzg. bereits gewaschen)) - Lackmangel - aufbereiten

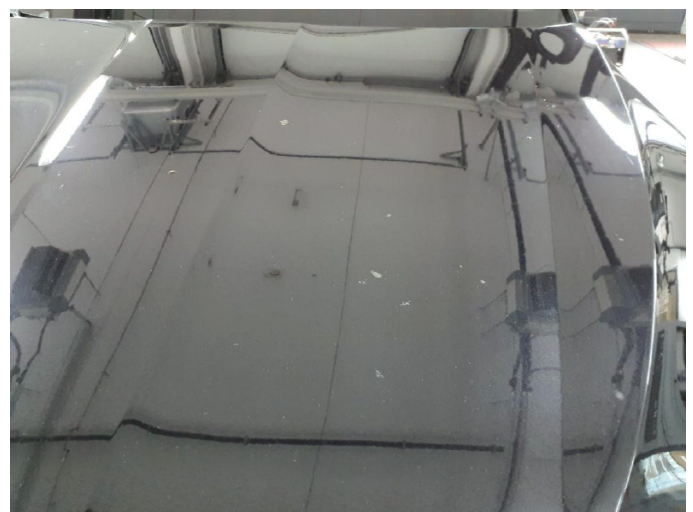
**Beschädigung 12:** Karosserie: Karosserie (Rückstände auf Lack (Fzg. bereits gewaschen)) - Lackmangel - aufbereiten

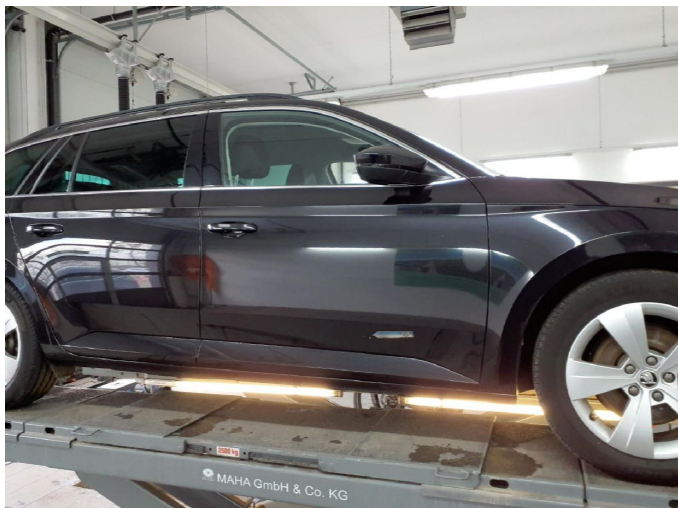
| Nr. | Bauteilgruppe | Beschreibung |
|---|---|---|
| 13 | Tür vorn rechts | Tür (Bis Grundierung) - Kratzer - lackieren |

**Beschädigung 13:** Tür vorn rechts: Tür (Bis Grundierung) - Kratzer - lackieren

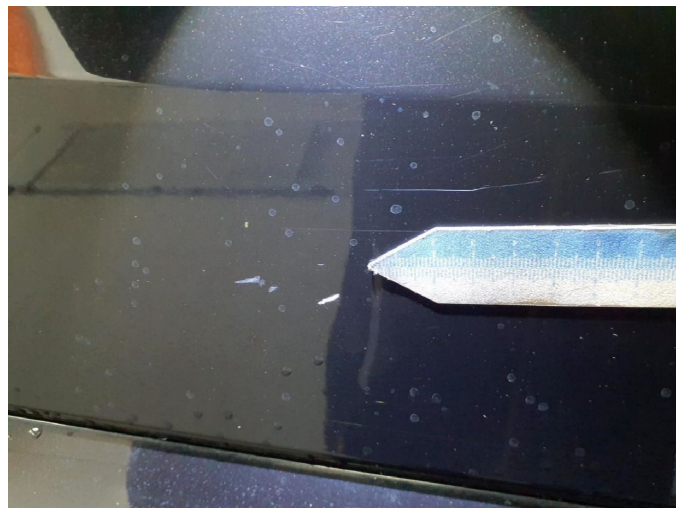
**Beschädigung 13:** Tür vorn rechts: Tür (Bis Grundierung) - Kratzer - lackieren

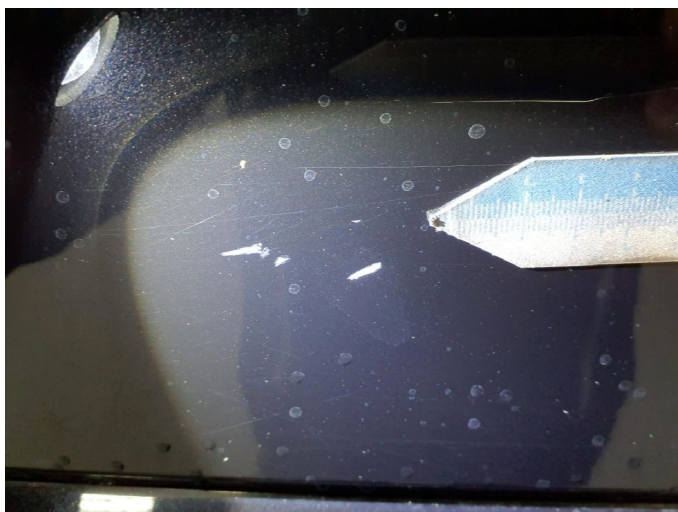
**Beschädigung 13:** Tür vorn rechts: Tür (Bis Grundierung) - Kratzer - lackieren

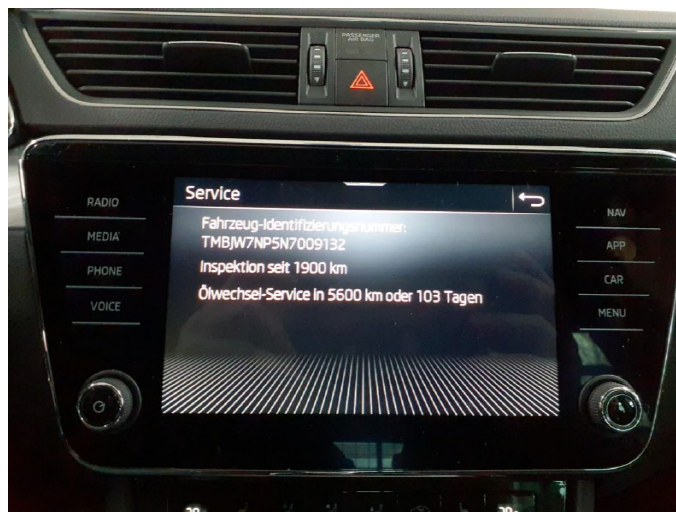
| Nr. | Bauteilgruppe | Beschreibung |
|---|---|---|
| 14 | Sonstiges | Inspektion/Wartung (Seit 1900km) - fällig - erneuern |

**Beschädigung 14:** Sonstiges: Inspektion/Wartung (Seit 1900km) - fällig - erneuern

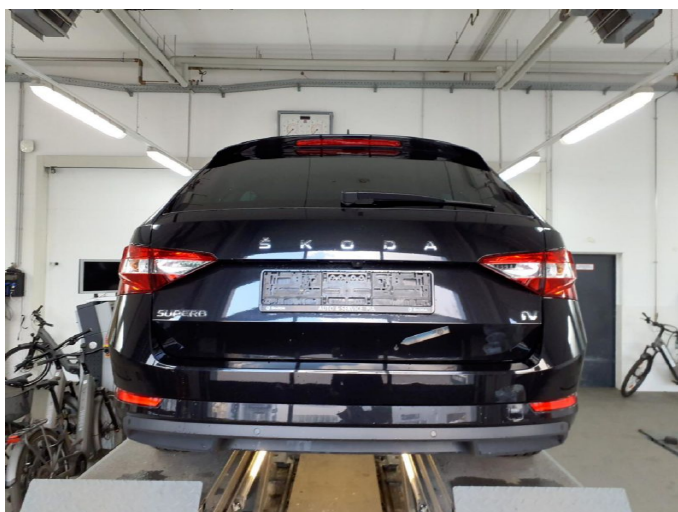
| Nr. | Bauteilgruppe | Beschreibung |
|---|---|---|
| 15 | Heckklappe/-tür | Heckklappe - Delle / Lackschaden - instandsetzen und lackieren |

**Beschädigung 15:** Heckklappe/-tür: Heckklappe - Delle / Lackschaden - instandsetzen und lackieren

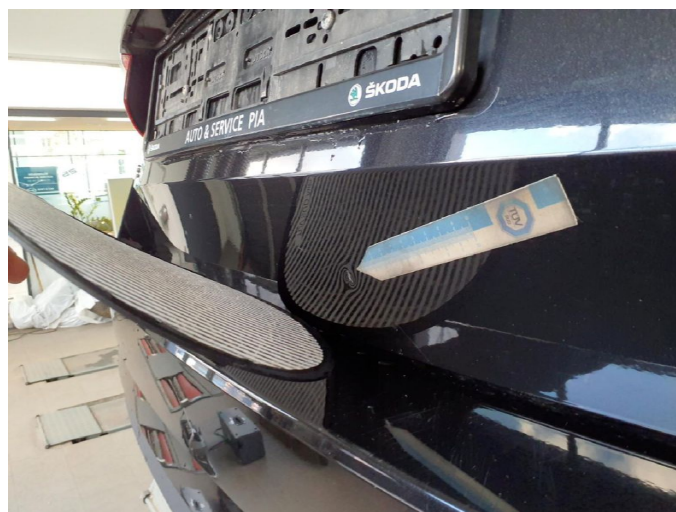
**Beschädigung 15:** Heckklappe/-tür: Heckklappe - Delle / Lackschaden - instandsetzen und lackieren

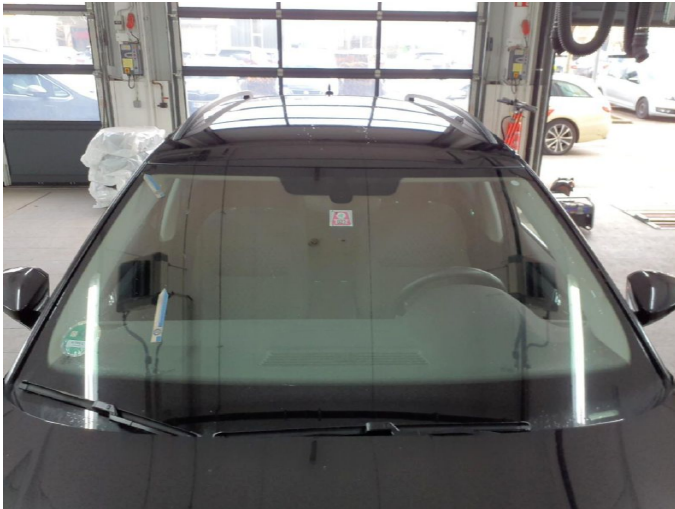
| Nr. | Bauteilgruppe | Beschreibung |
|---|---|---|
| 16 | Verglasung | Frontscheibe mit Regensensor (Mit Rissbildung) - Steinschlag - erneuern |

**Beschädigung 16:** Verglasung: Frontscheibe mit Regensensor (Mit Rissbildung) - Steinschlag - erneuern

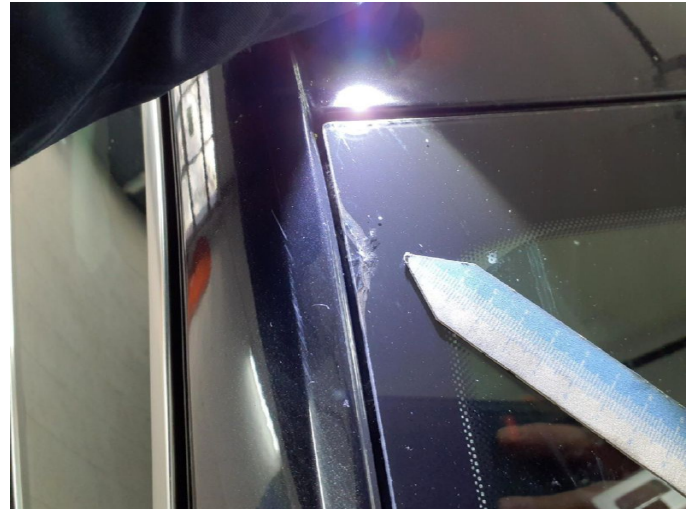
**Beschädigung 16:** Verglasung: Frontscheibe mit Regensensor (Mit Rissbildung) - Steinschlag - erneuern

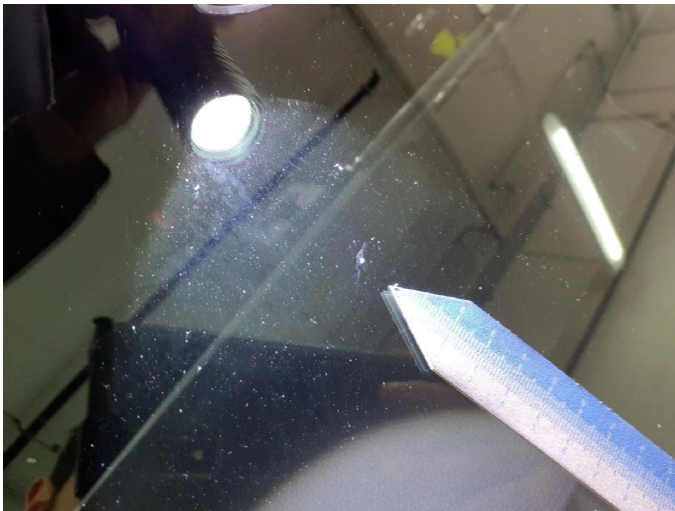
**Beschädigung 16:** Verglasung: Frontscheibe mit Regensensor (Mit Rissbildung) - Steinschlag - erneuern

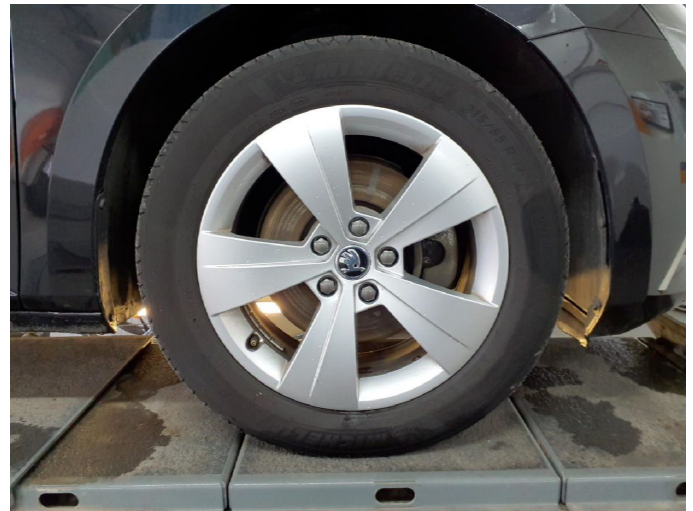
| Nr. | Bauteilgruppe | Beschreibung |
|---|---|---|
| 1 | Bremsanlage | Bremsscheiben und Beläge vorn (Oberflächlich ohne Riefenbildung) - Korrosion - kein Abzug |

**Gebrauchsspur 1:** Bremsanlage: Bremsscheiben und Beläge vorn (Oberflächlich ohne Riefenbildung) - Korrosion - kein Abzug

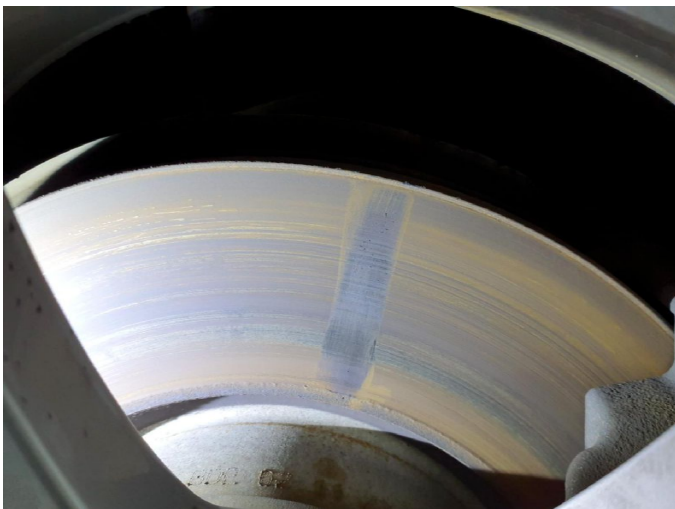
**Gebrauchsspur 1:** Bremsanlage: Bremsscheiben und Beläge vorn (Oberflächlich ohne Riefenbildung) - Korrosion - kein Abzug

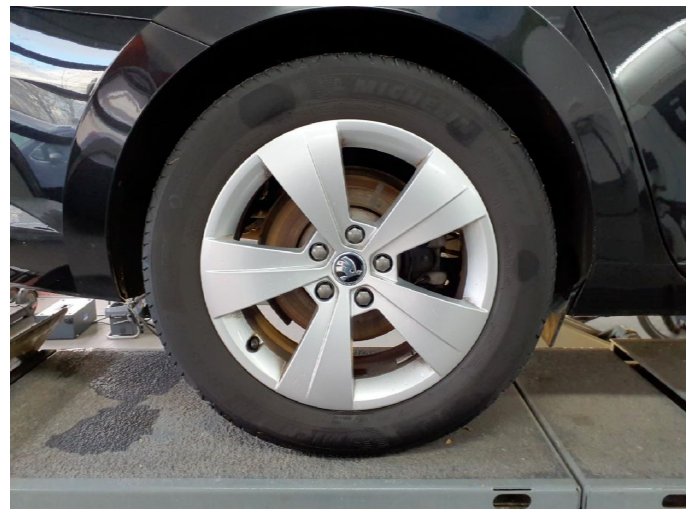
| Nr. | Bauteilgruppe | Beschreibung |
|---|---|---|
| 2 | Bremsanlage | Bremsscheiben und Beläge hinten (Oberflächlich ohne Riefenbildung) - Korrosion - kein Abzug |

**Gebrauchsspur 2:** Bremsanlage: Bremsscheiben und Beläge hinten (Oberflächlich ohne Riefenbildung) - Korrosion - kein Abzug

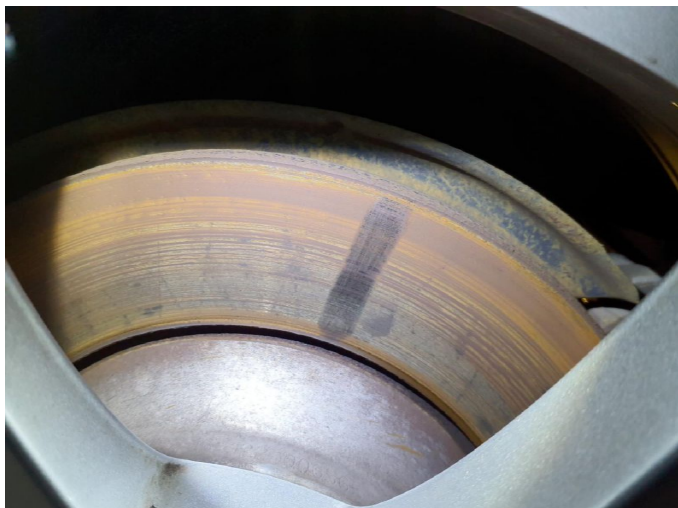
**Gebrauchsspur 2:** Bremsanlage: Bremsscheiben und Beläge hinten (Oberflächlich ohne Riefenbildung) - Korrosion - kein Abzug

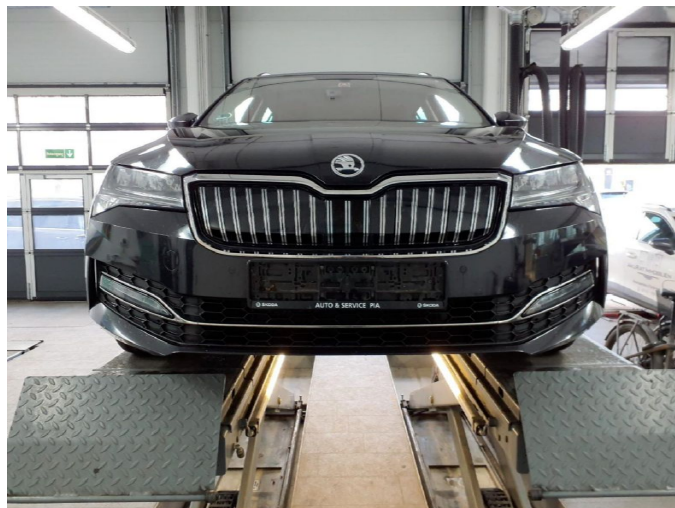
| Nr. | Bauteilgruppe | Beschreibung |
|---|---|---|
| 3 | Stoßfänger vorn | Stoßfänger vorn (Laufleistungsbedingt) - Steinschlag - kein Abzug |

**Gebrauchsspur 3:** Stossfänger vorn: Stossfänger vorn (Laufleistungsbedingt) - Steinschlag - kein Abzug

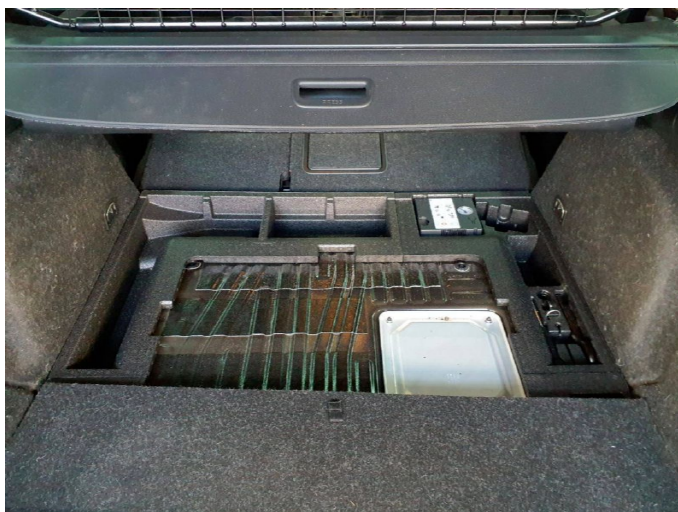
Ausrüstung - Tirefit Füllmittel

**Fehlteil 1:** Ausrüstung: Tirefit Füllmittel - fehlt - erneuern
