Expertise

Protokollnummer: 36597883  
Auftrags-Nr / Referenz: 1001711128  
Besichtigungsdatum: 23.10.2024

| Hersteller: Audi | Modell: A4 Avant |

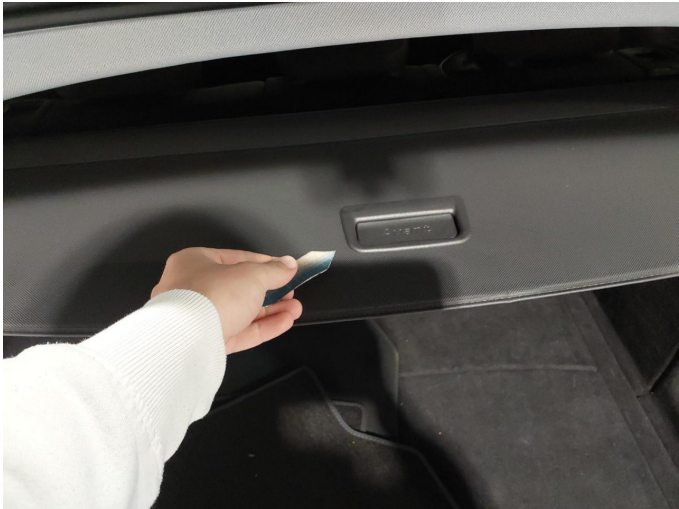
| Nr. | Bauteilgruppe | Beschreibung |
|---|---|---|
| 1 | Interieur | Rollo Heckfenster - ohne Funktion - instandsetzen |

Beschädigung 1: Interieur: Rollo Heckfenster - ohne Funktion - instandsetzen

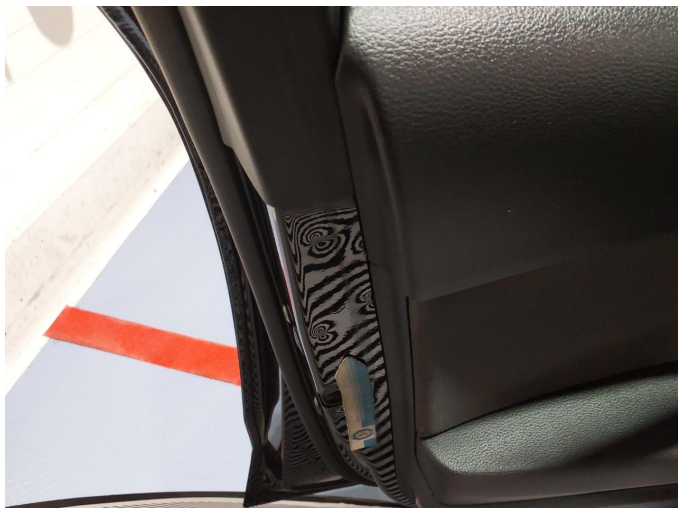
| Nr. | Bauteilgruppe | Beschreibung |
|---|---|---|
| 2 | Tür vorn links | Tür - Delle(n) - Smart Repair |

**Beschädigung 2:** Tür vorn links: Tür - Delle(n) - Smart Repair

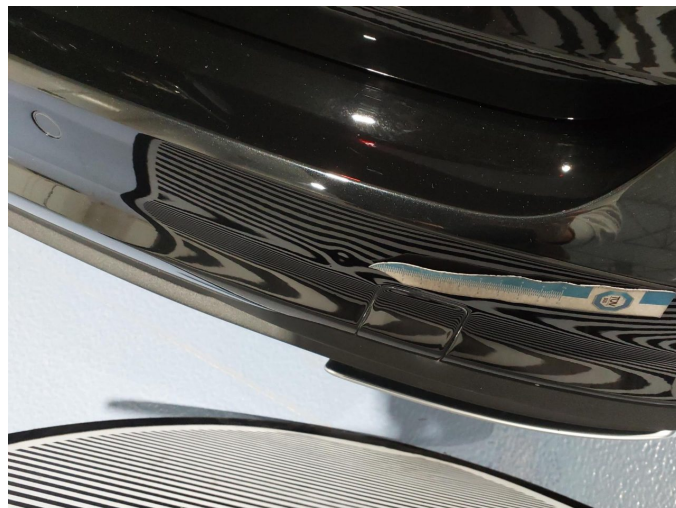
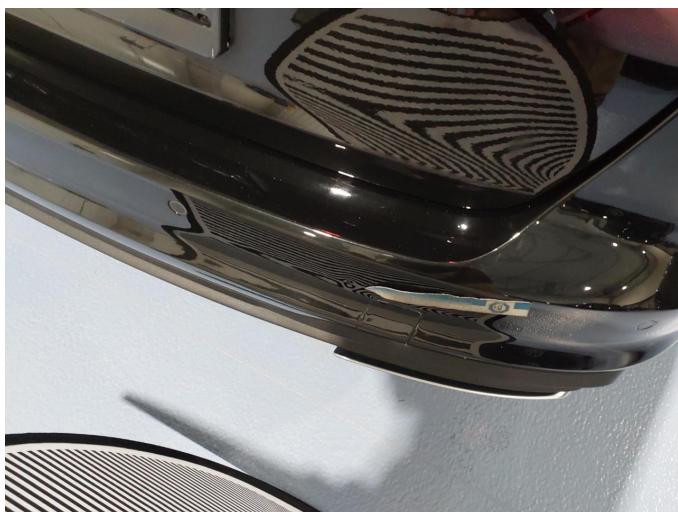
| Nr. | Bauteilgruppe | Beschreibung |
|---|---|---|
| 1 | Stoßfänger hinten | Stoßfänger hinten - Delle(n) - kein Abzug |

**Gebrauchsspur 1:** Stossfänger hinten: Stossfänger hinten - Delle(n) - kein Abzug

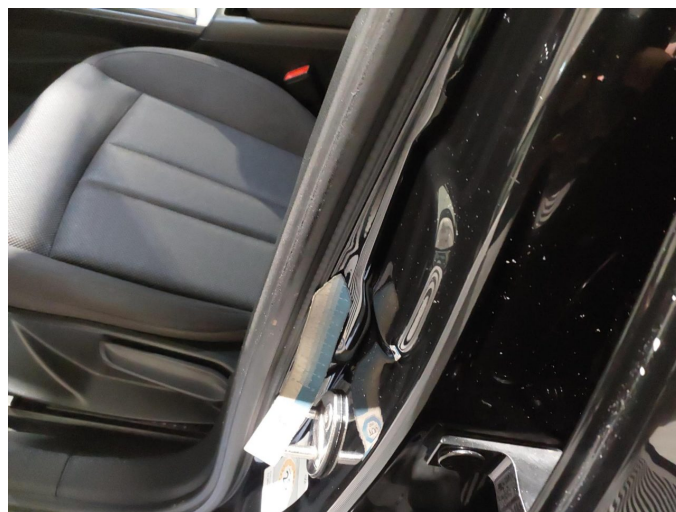
| Nr. | Bauteilgruppe | Beschreibung |
|---|---|---|
| 2 | Karosserie | B-Säule links - Delle(n) - kein Abzug |

**Gebrauchsspur 2:** Karosserie: B-Säule links - Delle(n) - kein Abzug

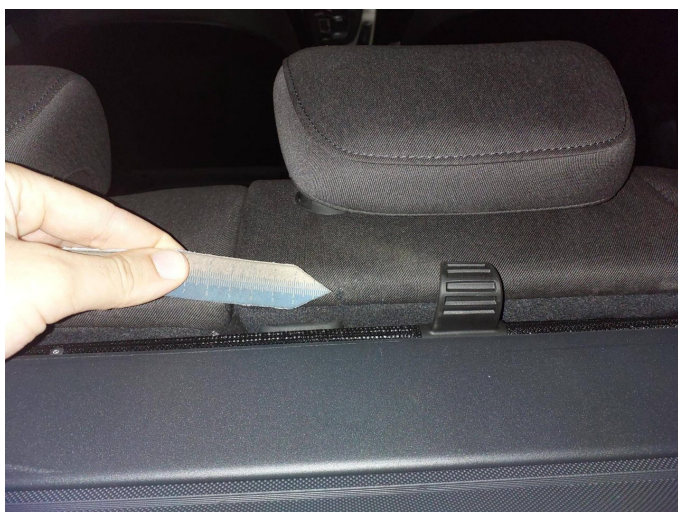
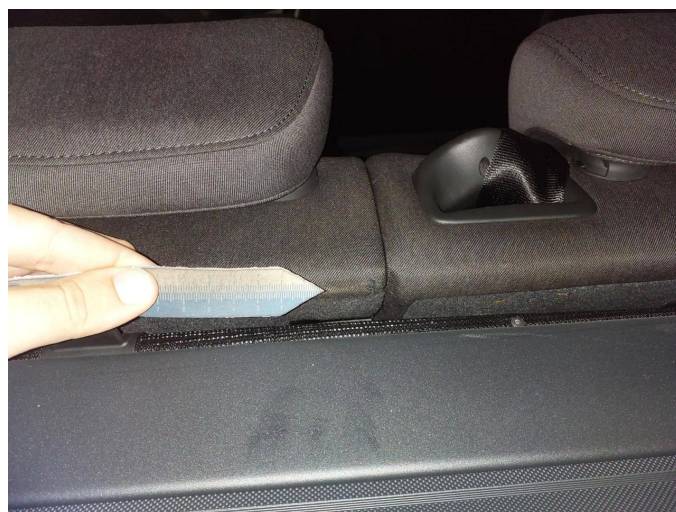
| Nr. | Bauteilgruppe | Beschreibung |
|---|---|---|
| 3 | Sitz hinten | Lehnenbezug - verkratzt / verschürft - kein Abzug |

**Gebrauchsspur 3:** Sitz hinten: Lehnenbezug - verkratzt / verschürft - kein Abzug

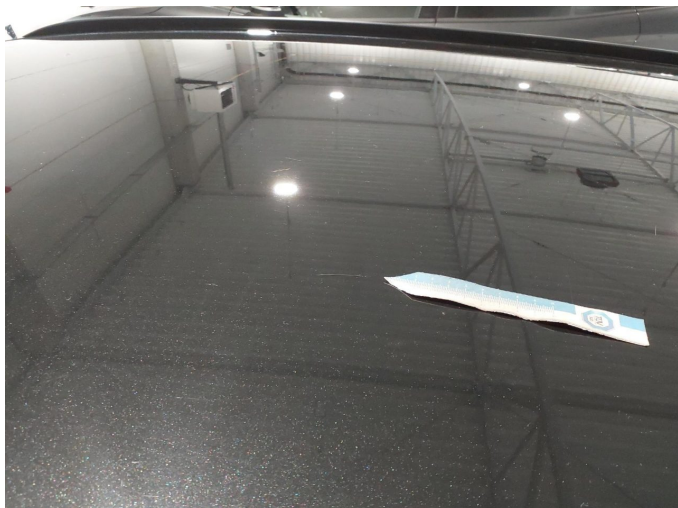
| Nr. | Bauteilgruppe | Beschreibung |
|---|---|---|
| 4 | Fahrzeugdach | Dach - Kratzer - kein Abzug |

**Gebrauchsspur 4:** Fahrzeugdach: Dach - Kratzer - kein Abzug
