» Übersicht

Auftrags-Nr: 1001863437
Besichtigt am: 28.02.2025 09:17
Berichts-Nr: 7909491
FIN: TMBJH7NX3MY171568

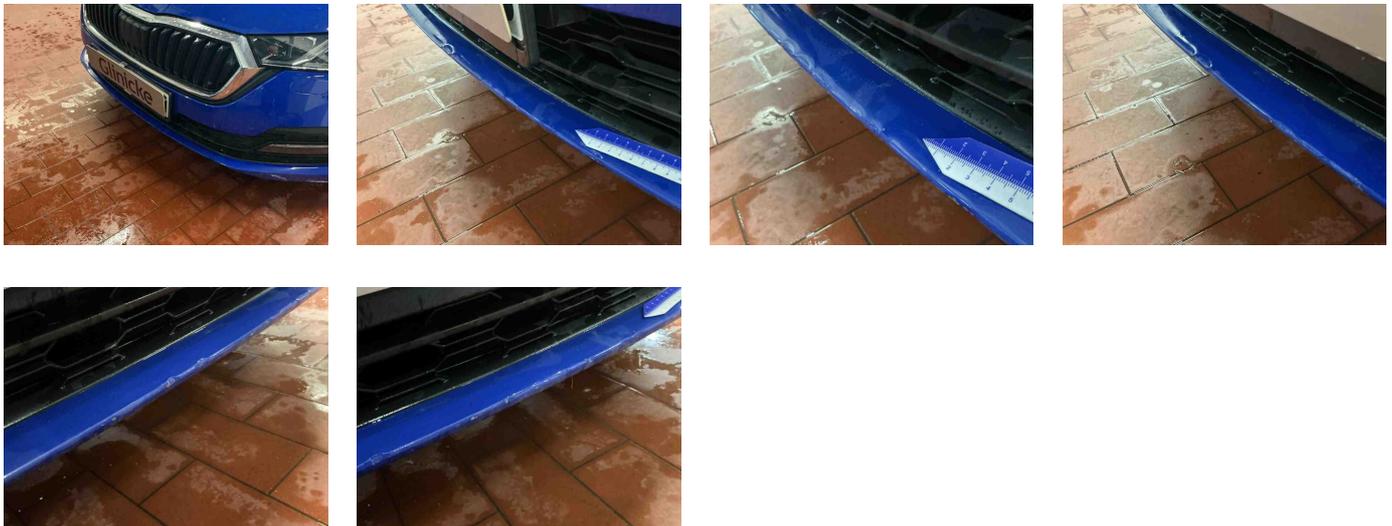
1 - Stoßfänger vorne - Deformiert - Ersetzen

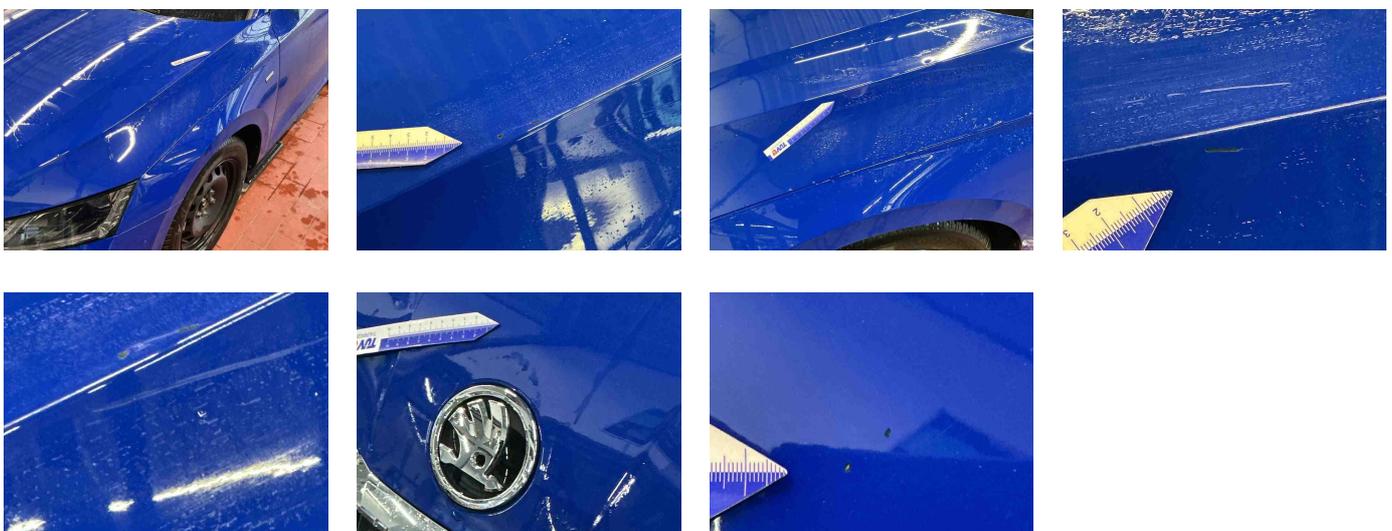
2 - Motorhaube - Kratzer - Lackieren

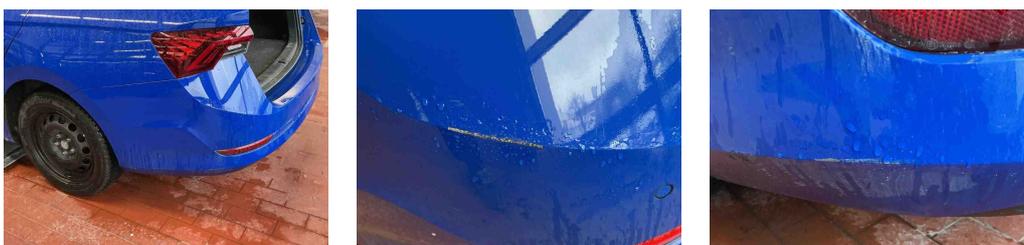
3 - Stoßfänger hinten - Kratzer - Lackieren
