# Zustandsbericht

- Protokoll der Fahrzeugbewertung -

Berichts-Nr: 8107479  
vom: 31.03.2025

**Auftrags-Nr:** 1001899183  
**Besichtigt am:** 31.03.2025 15:24  
**Berichts-Nr:** 8107479  
**FIN:** WVVZZZ3CZNE049077

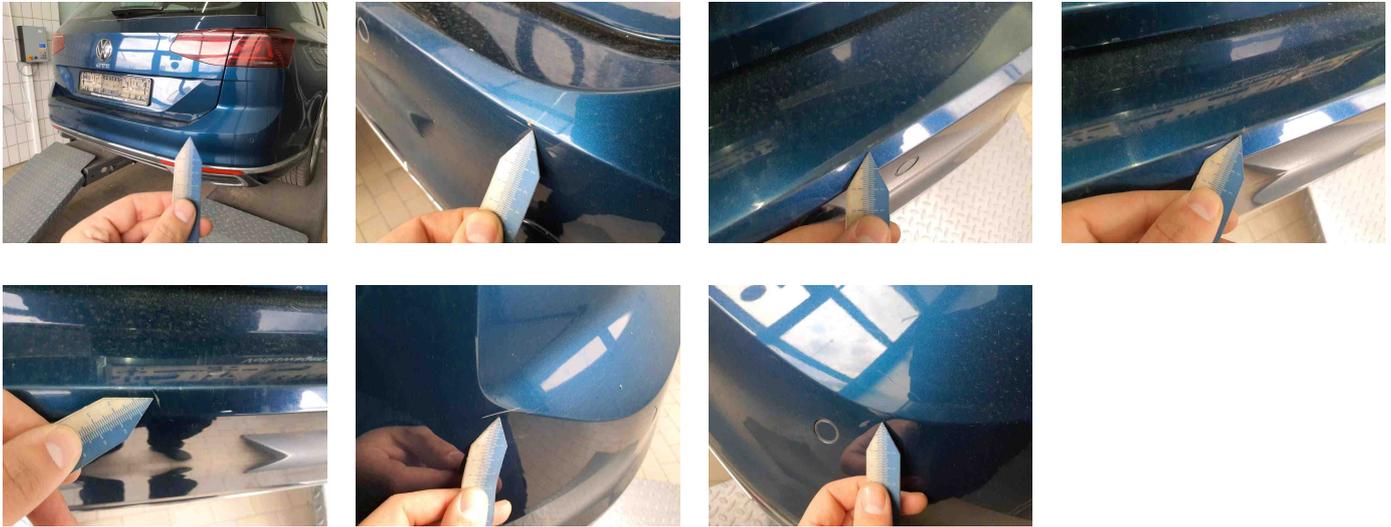
| Nr | Bauteil | Schadensbeschreibung | Reparaturempfehlung |
|---|---|---|---|
| 1 | Stoßfänger hinten | Kratzer | Instandsetzen + lackieren |

1 - Stoßfänger hinten - Kratzer - Instandsetzen + lackieren

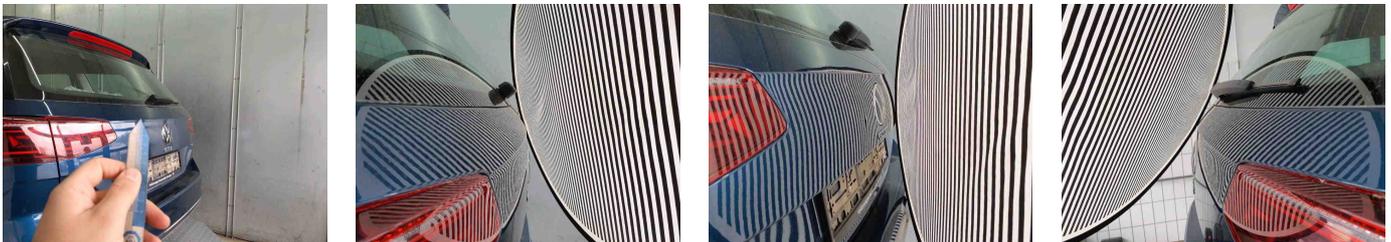
| Nr | Bauteil | Schadensbeschreibung | Reparaturempfehlung |
|---|---|---|---|
| 3 | Heckklappe | Delle(n) | Kaltdrücken |

3 - Heckklappe - Delle(n) - Kaltdrücken

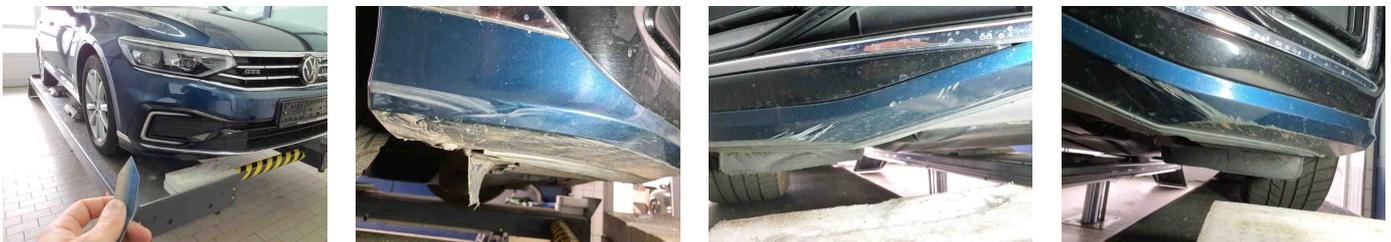
| Nr | Bauteil | Schadensbeschreibung | Reparaturempfehlung |
|---|---|---|---|
| 4 | Stoßfänger vorne | Kratzer | Smart Repair |

4 - Stoßfänger vorne - Kratzer - Smart Repair

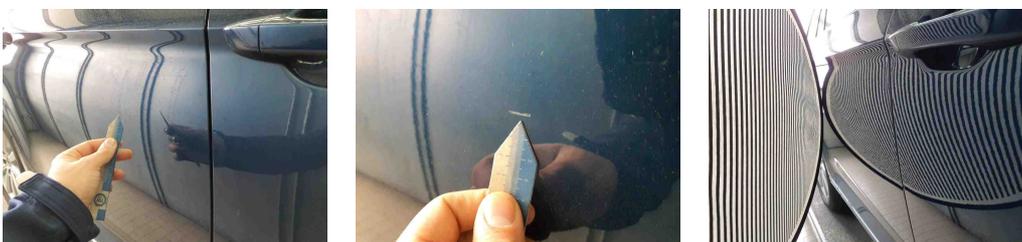
| Nr | Bauteil | Schadensbeschreibung | Reparaturempfehlung |
|---|---|---|---|
| 5 | Tür hinten rechts | Delle(n) | Kaltdrücken |

5 - Tür hinten rechts - Delle(n) - Kaltdrücken

Kommentar + Kratzer auslegen
