» Übersicht

Auftrags-Nr: 1001762369
Besichtigt am: 27.11.2024 10:32
Berichts-Nr: 7411125
FIN: TMBJW7NX9MY185349

Fahrzeugkategorie:	Personenkraftwagen
Fahrzeugart:	Kombi
Hersteller:	Skoda
Modell:	Octavia
HSN / TSN:	8004 / AVE
Erstzulassungsdatum:	02.11.2021
Laufleistung:	71.796 km
Farbe:	Schwarz-Magic Perleffekt
Farbe Dach:	Schwarz-Magic Perleffekt
Antriebsart:	Frontantrieb
Motorisierung/Kraftstoff:	Hybrid Benzin
Hubraum:	1.400 ccm
Leistung:	110 kW (150 PS)
Fahrzeuglänge:	
Fahrzeughöhe:	
Fahrzeugbreite:	
Zulässiges Gesamtgewicht:	
Radstand:	
Anzahl Achsen:	2
Zylinder:	4
Schadstoffklasse:	Euro 6
Anzahl Türen:	4
Anzahl Sitze:	5
Getriebe:	Automatik 6-Gang
Polsterart:	Leder
Interieurfarbe:	Schwarz
Anzahl vorhandene Schlüssel:	1

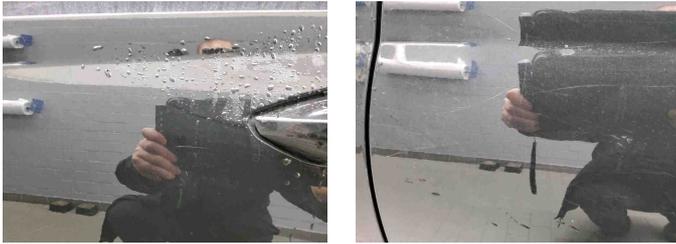
11 - Tür hinten links - Kratzer - Polieren

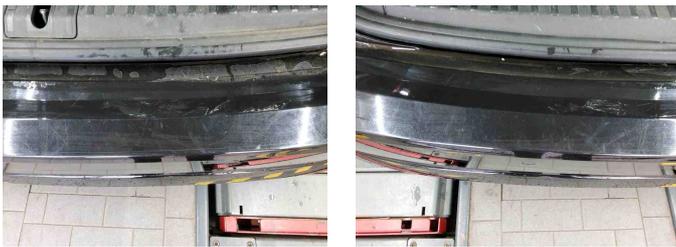
12 - Stoßfänger hinten - Kratzer - Polieren

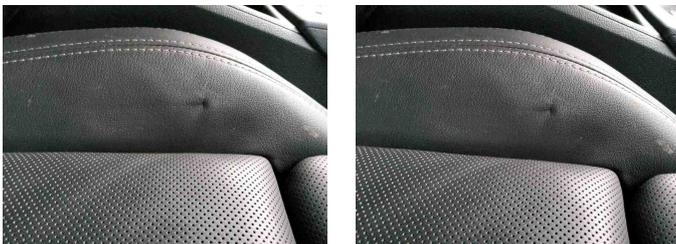
1 - Sitzbezug vorne rechts - Delle(n) - Akzeptabel (Gebrauchsspur)

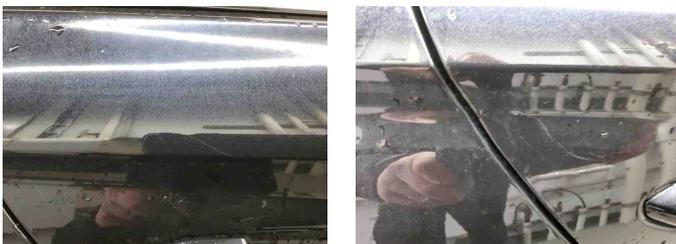
2 - Tür hinten rechts - Kratzer - Akzeptabel (Gebrauchsspur)
