## » Übersicht

| <b>Berichts-Nr:</b> | 7371889 |

| <b>Hersteller:</b> | Skoda |
| <b>Modell:</b> | Superb |

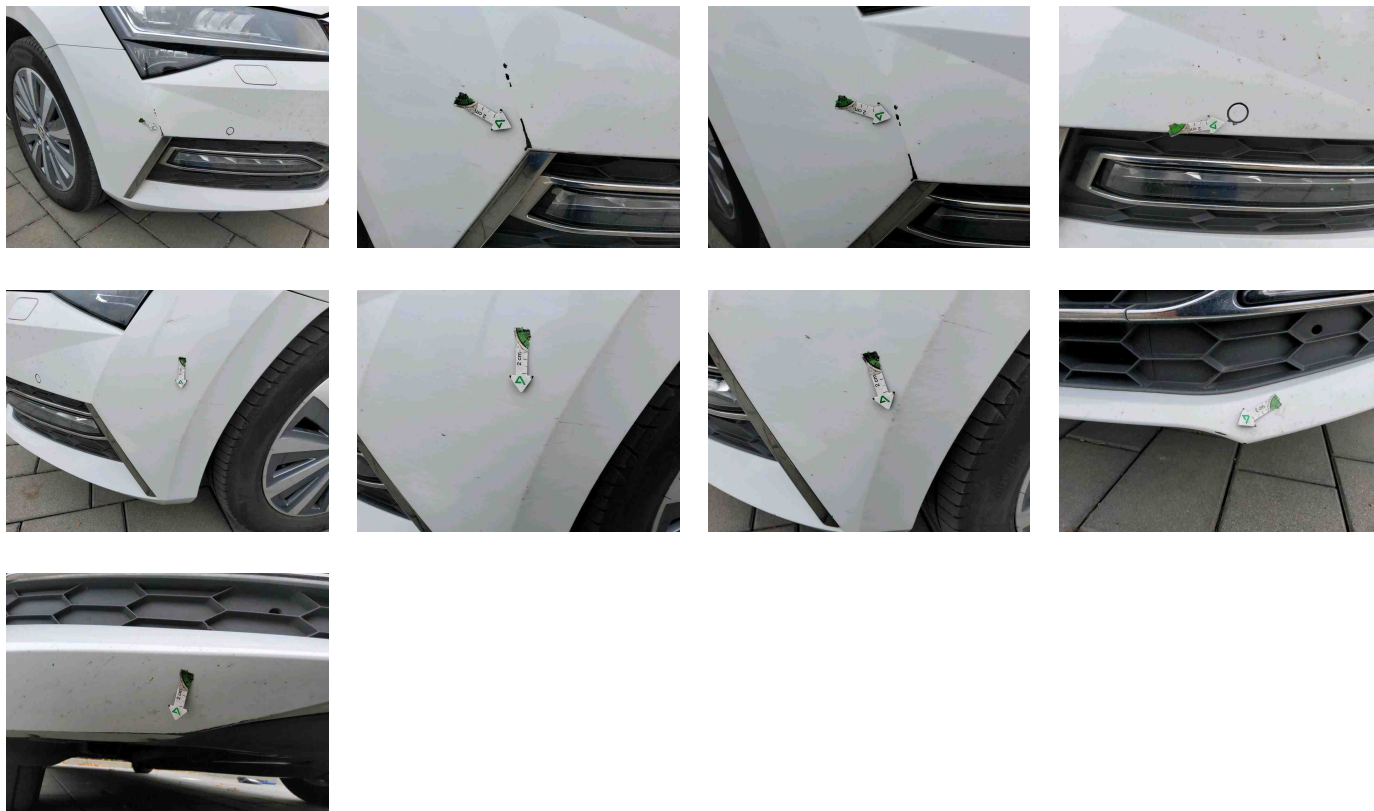
| Nr | Bauteil | Schadensbeschreibung | Reparaturempfehlung |
|---|---|---|---|
| 1 | Stoßfänger vorne | Kratzer | Lackieren |

#### 1 - Stoßfänger vorne - Kratzer - Lackieren

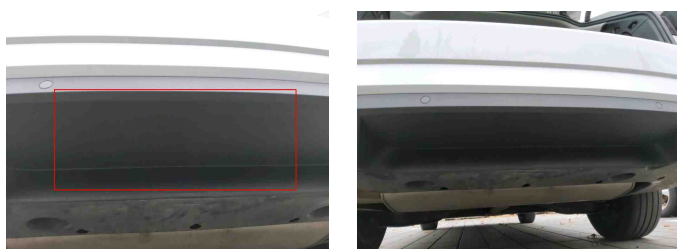
| Nr | Bauteil | Schadensbeschreibung | Reparaturempfehlung |
|---|---|---|---|
| 3 | Stoßfängerverkleidung hinten | Abweichend vom<br>Auslieferungszustand/-umfang | Ersetzen |

#### 3 - Stoßfängerverkleidung hinten - Abweichend vom Auslieferungszustand/-umfang - Ersetzen

Aussparung für schwenkbare Anhängerkupplung fehlt.

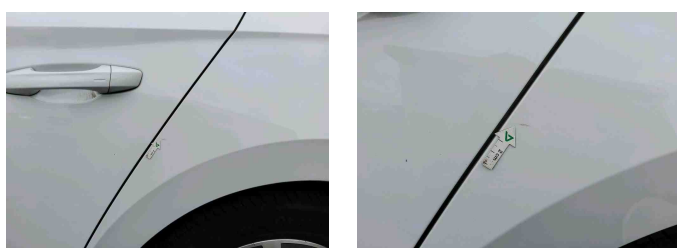
| Nr | Bauteil | Schadensbeschreibung | Reparaturempfehlung |
|---|---|---|---|
| 4 | Seitenwand hinten links | Kratzer | Smart Repair |

#### 4 - Seitenwand hinten links - Kratzer - Smart Repair

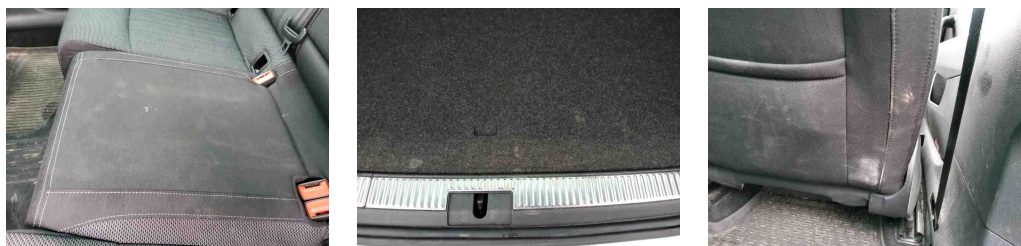
| Nr | Bauteil | Schadensbeschreibung | Reparaturempfehlung |
|---|---|---|---|
| 5 | Innenraum | Fleck | Reinigen |

5 - Innenraum - Fleck - Reinigen

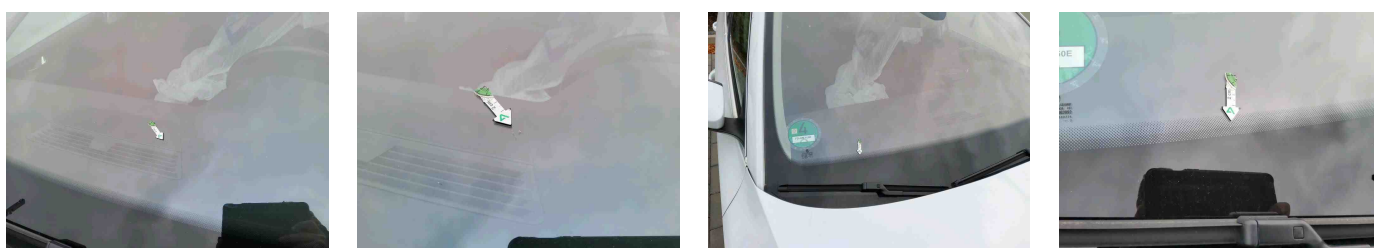
| Nr | Bauteil | Schadensbeschreibung | Reparaturempfehlung |
|---|---|---|---|
| 1 | Windschutzscheibe | Steinschlag | Akzeptabel (Gebrauchsspur) |

1 - Windschutzscheibe - Steinschlag - Akzeptabel (Gebrauchsspur)

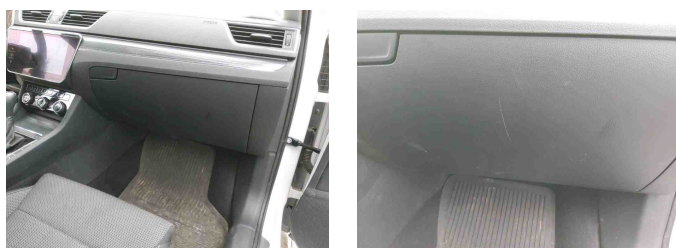
| Nr | Bauteil | Schadensbeschreibung | Reparaturempfehlung |
|---|---|---|---|
| 2 | Handschuhfach Deckel | Kratzer | Akzeptabel (Gebrauchsspur) |

2 - Handschuhfach Deckel - Kratzer - Akzeptabel (Gebrauchsspur)

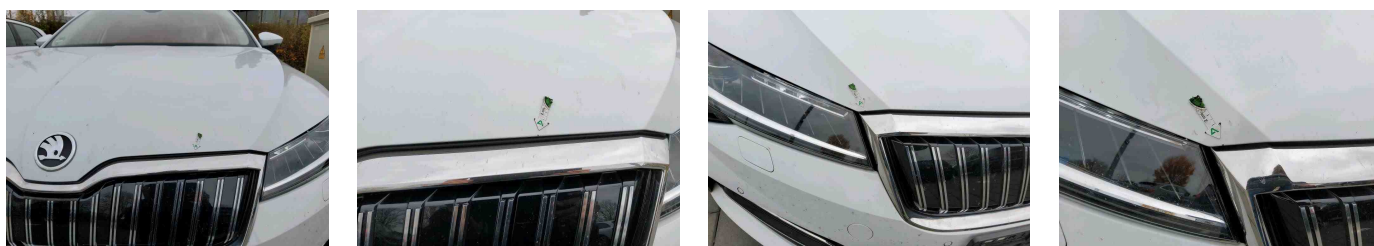
| Nr | Bauteil | Schadensbeschreibung | Reparaturempfehlung |
|---|---|---|---|
| 3 | Motorhaube | Steinschlag | Akzeptabel (Gebrauchsspur) |

3 - Motorhaube - Steinschlag - Akzeptabel (Gebrauchsspur)

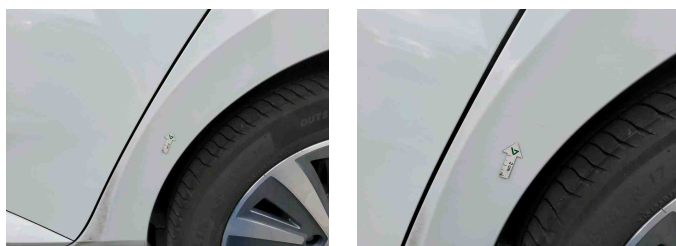
| Nr | Bauteil | Schadensbeschreibung | Reparaturempfehlung |
|---|---|---|---|
| 4 | Seitenwand hinten links | Kratzer | Akzeptabel (Gebrauchsspur) |

4 - Seitenwand hinten links - Kratzer - Akzeptabel (Gebrauchsspur)
