Expertise

Protokollnummer: 38790718
 Auftrags-Nr / Referenz: 1001872156
 Besichtigungsdatum: 07.03.2025

Hersteller: Volkswagen

Modell: Passat Business 1.5 eTSI 110kW

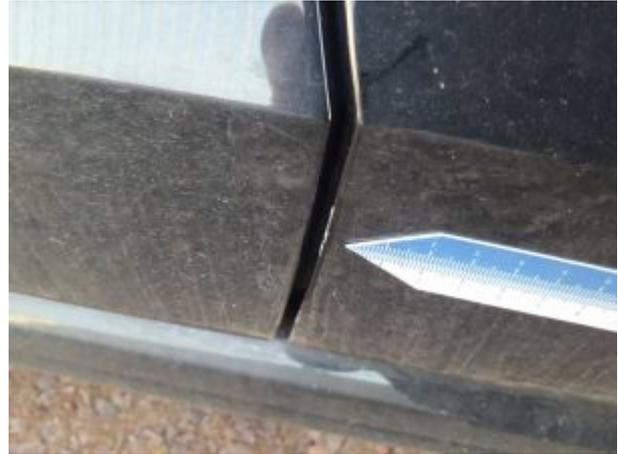
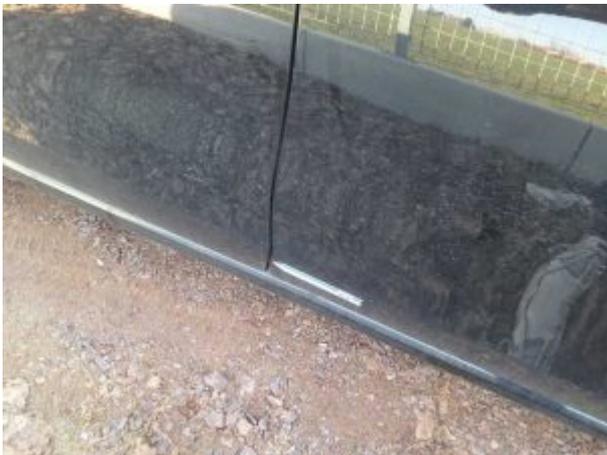
Beschädigung 1: Tür vorn rechts: Türkante - Kratzer - Smart Repair

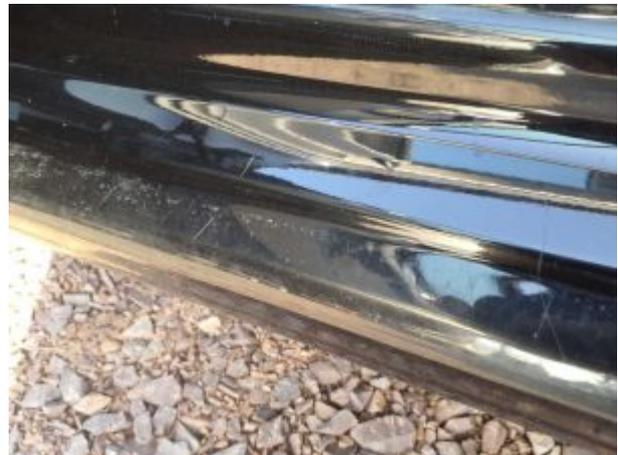
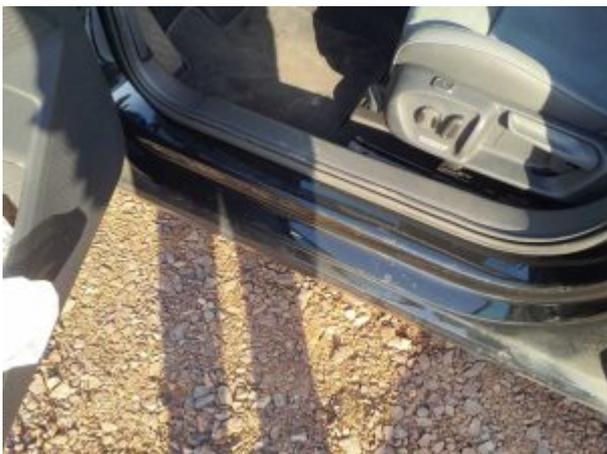
Beschädigung 2: Schweller links: Einstieg - Kratzer - Smart Repair

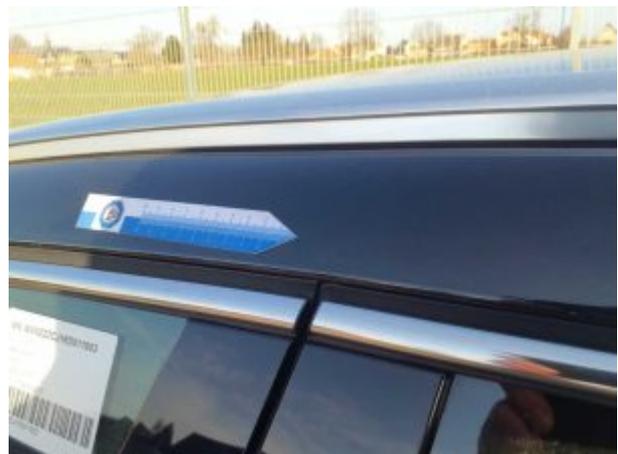
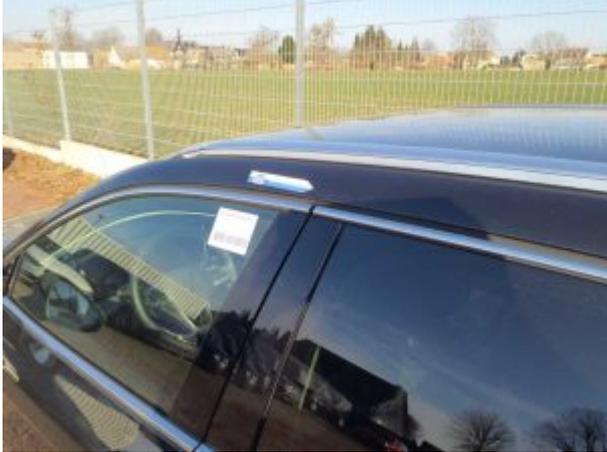
Beschädigung 3: Fahrzeugdach: Dachholm links - Delle(n) - sanft instandsetzen

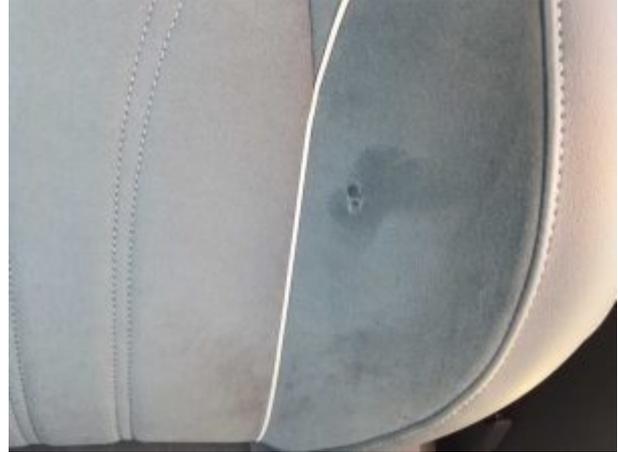
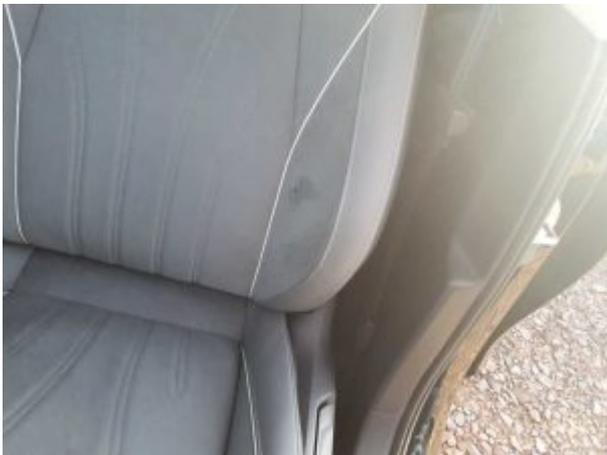
Beschädigung 4: Sitz vorn: Lehnenbezug links - Brandloch - Smart Repair

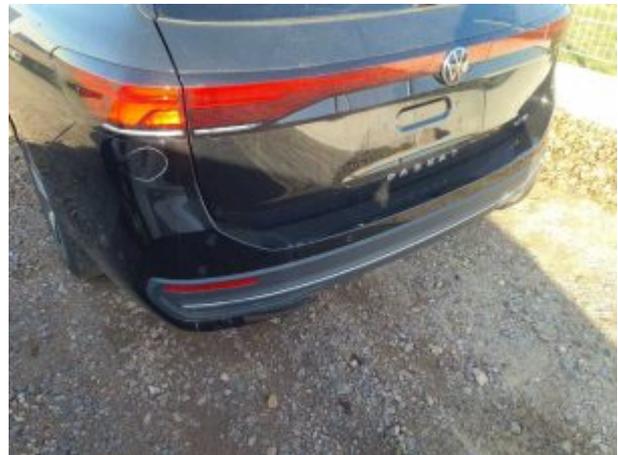
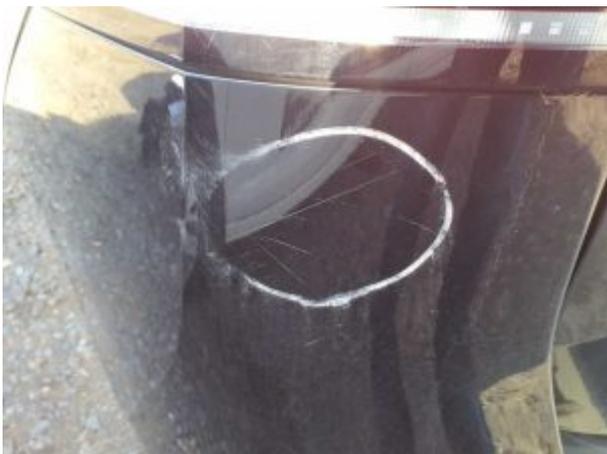
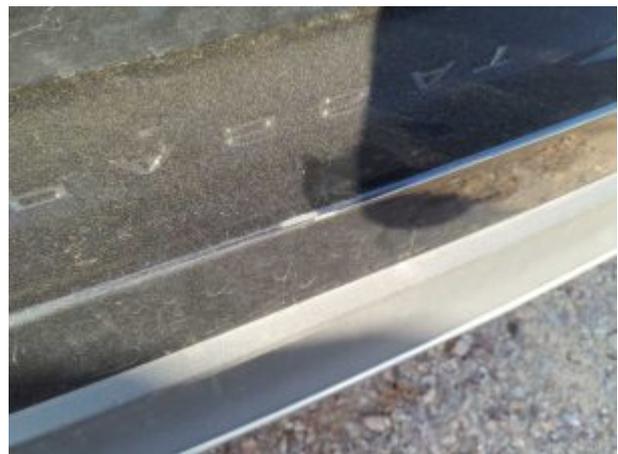
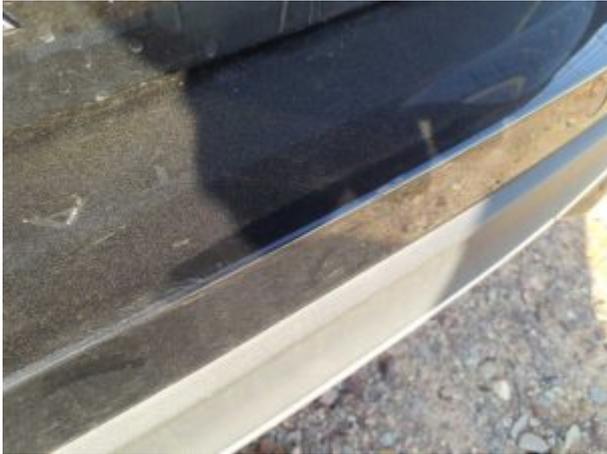
Beschädigung 5: Stossfänger hinten: Stossfänger hinten - Kratzer - lackieren

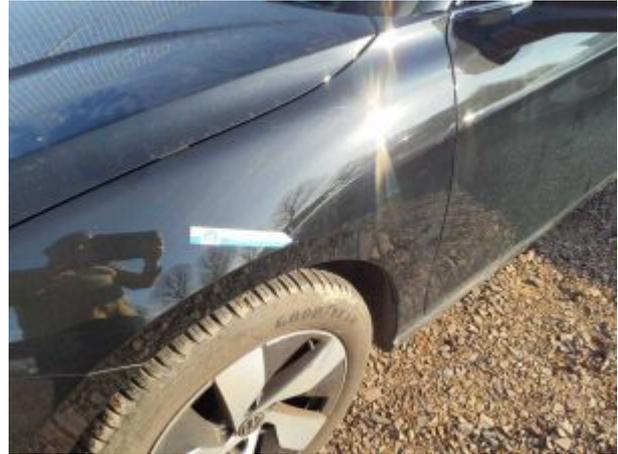
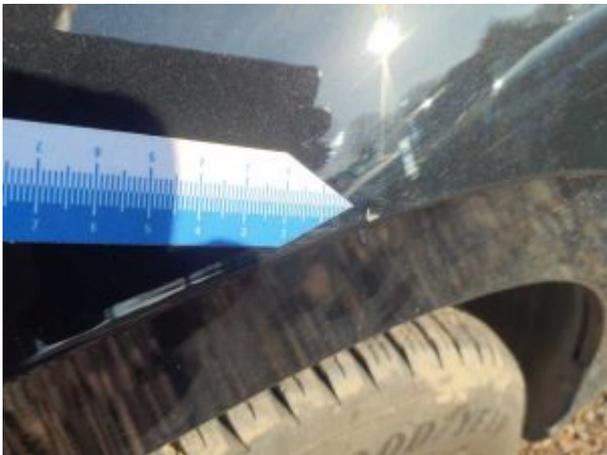
Beschädigung 6: Kotflügel links: Kotflügel links - Delle / Lackschaden - instandsetzen und lackieren

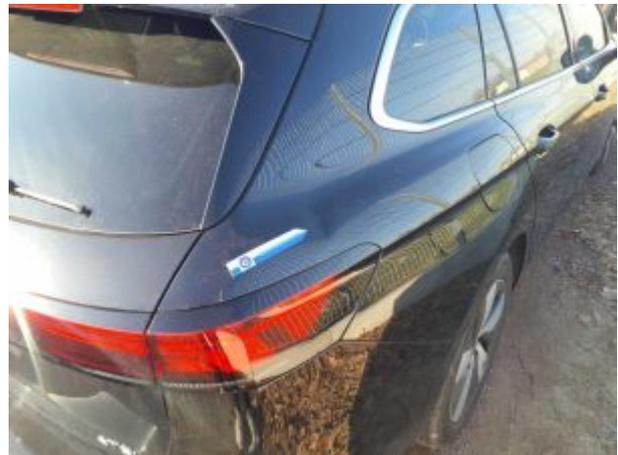
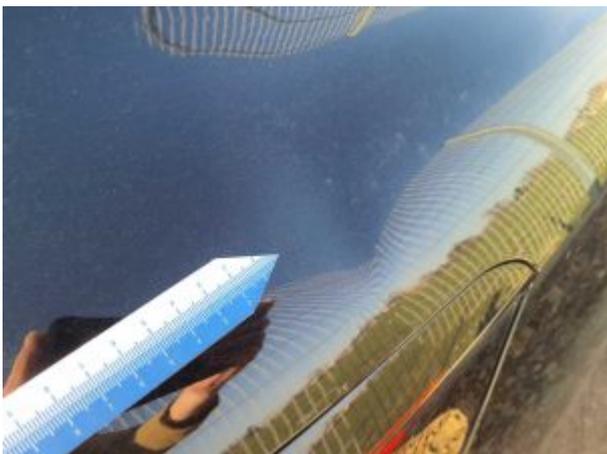
Beschädigung 7: Seitenwand rechts: Seitenwand - verformt - instandsetzen und lackieren

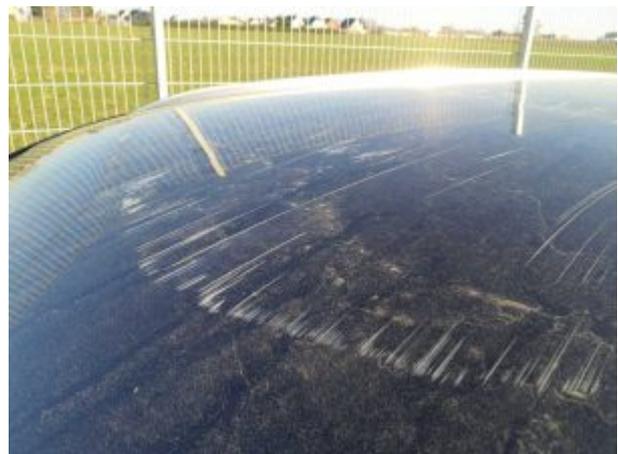
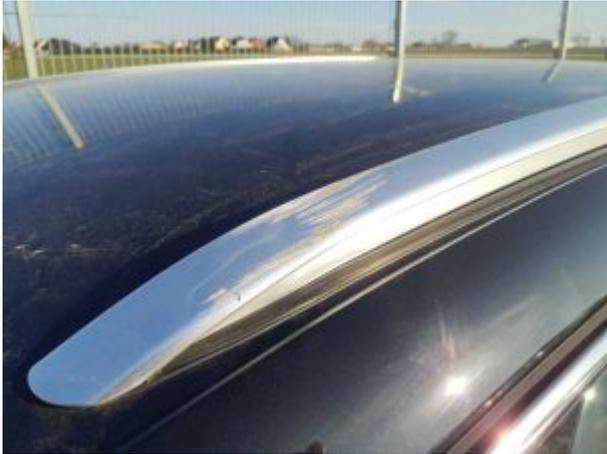
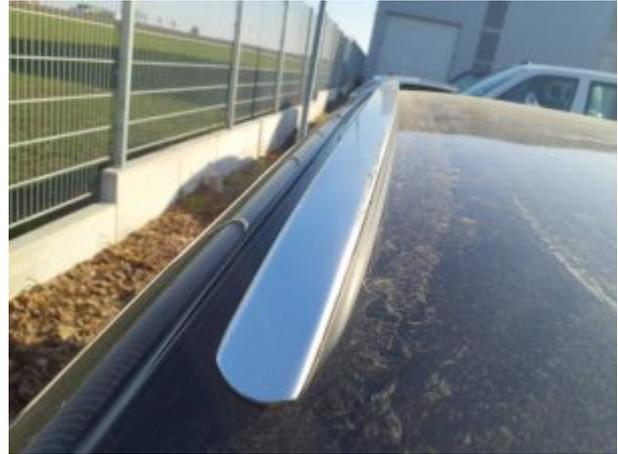
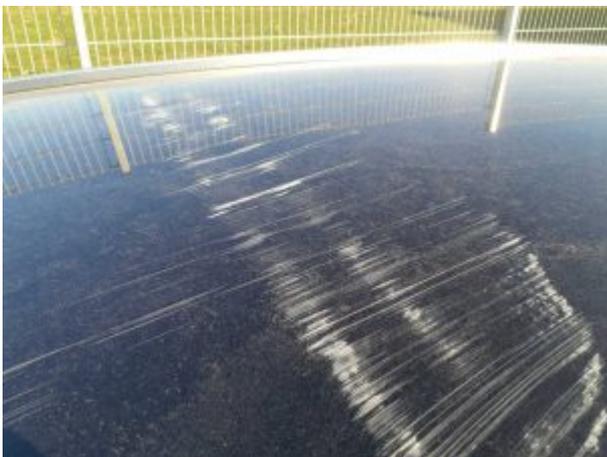
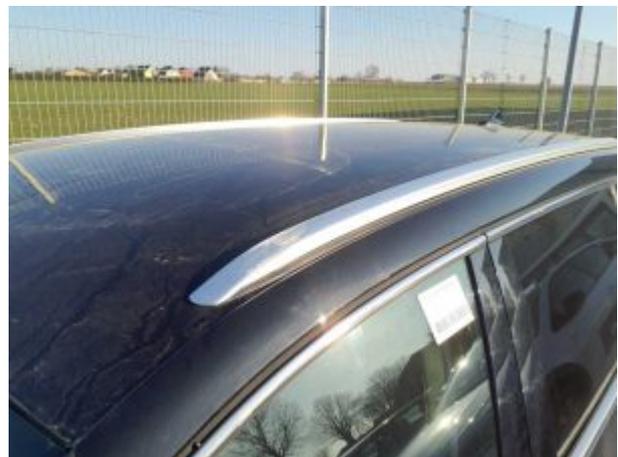
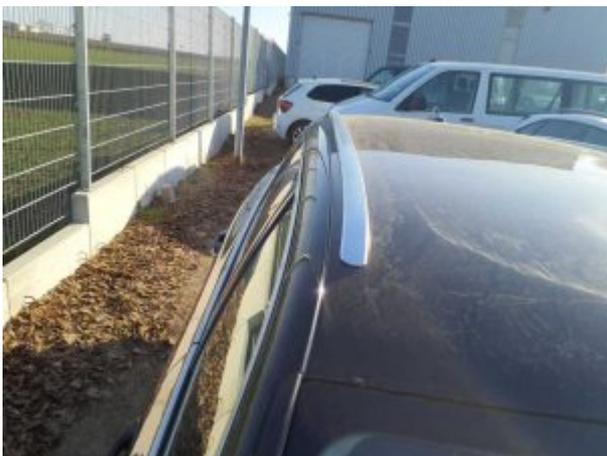
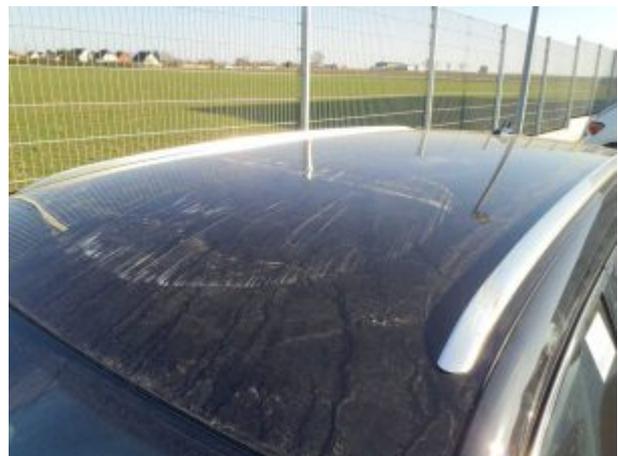
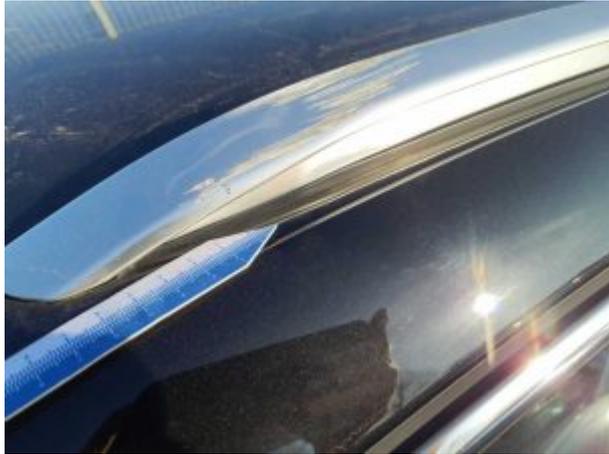
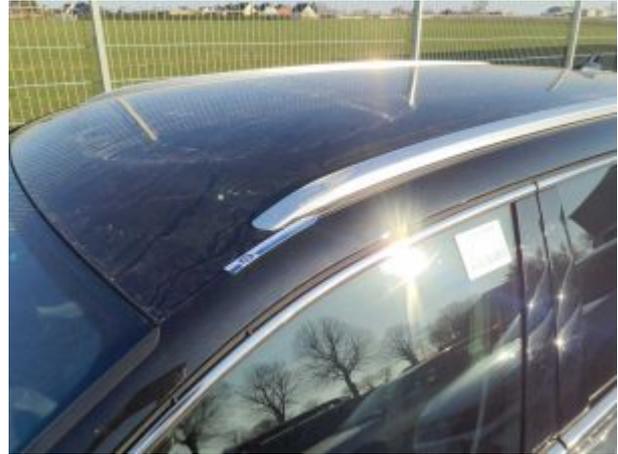
Beschädigung 8: Fahrzeugdach: Dach (KV liegt vor) - verformt - instandsetzen

[Beschädigung 8: Fahrzeugdach: Dach \(KV liegt vor\) - verformt - instandsetzen](#)
