14.5.2025

126977

**TÜVNORD****Zustandsbericht****TÜV NORD Autoservice GmbH - Wurster Straße 92 - 27580 Bremerhaven**

Datenquelle: **VIN-Abfrage**  
 Hersteller: **Skoda**  
 Typ: **Fabia**  
 Fahrgestellnummer: **TMBEM25J1E3126977**  
 Erstzulassung: **14.05.2014**  
 Getriebe / Gänge: **Schaltgetriebe**  
 Schadstoffklasse:  
 Vorverwendung: **Privat**

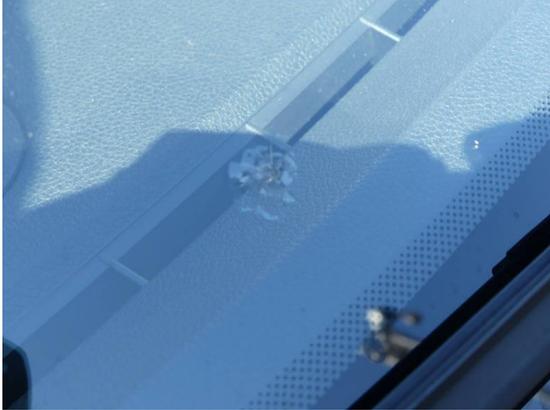
Bild 1: Karosserie / Frontscheibe Steinschlag

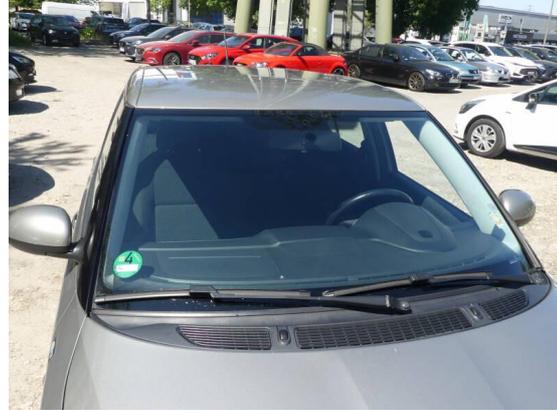
Bild 2: Karosserie / Frontscheibe Steinschlag

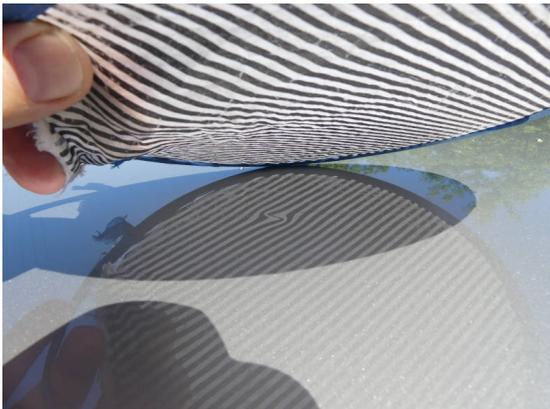
Bild 3: Karosserie / Dach Dellen und zerkratzt

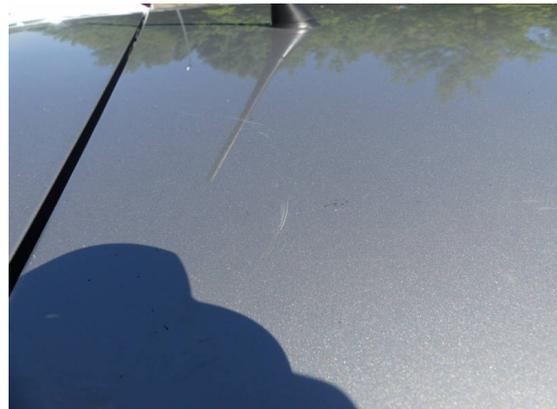
Bild 4: Karosserie / Dach Dellen und zerkratzt

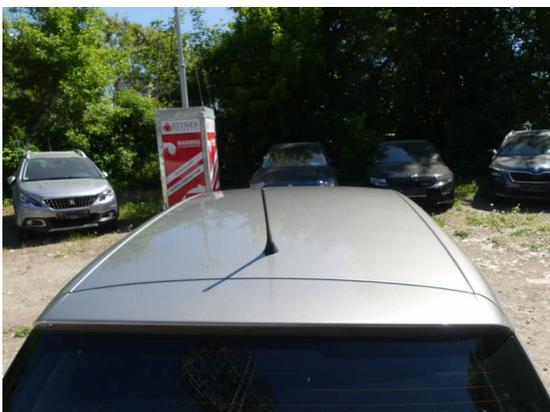
Bild 5: Karosserie / Dach Dellen und zerkratzt

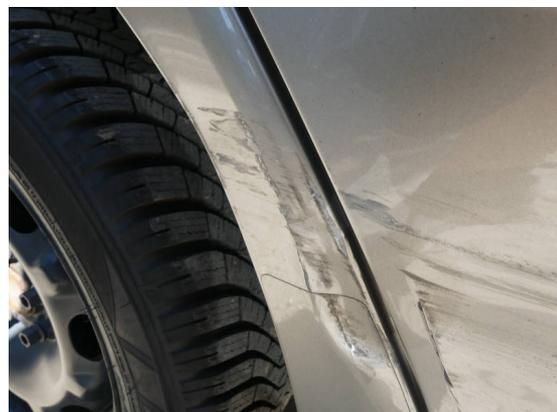
Bild 6: Karosserie / Seitenteil rechts deformiert und zerkratzt

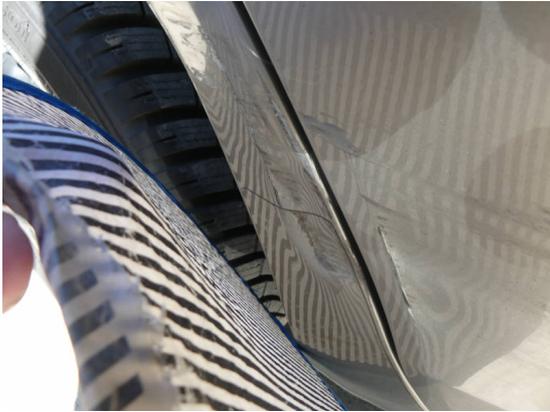
Bild 7: Karosserie / Seitenteil rechts deformiert und zerkratzt

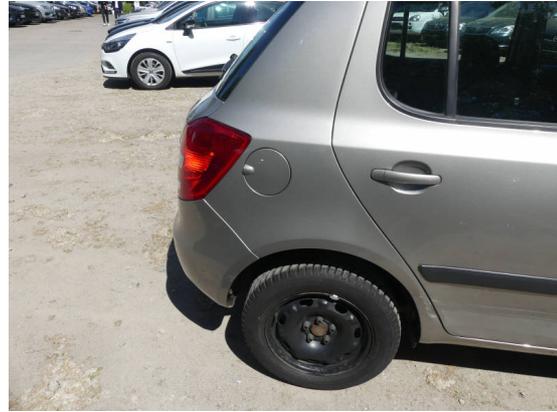
Bild 8: Karosserie / Seitenteil rechts deformiert und zerkratzt

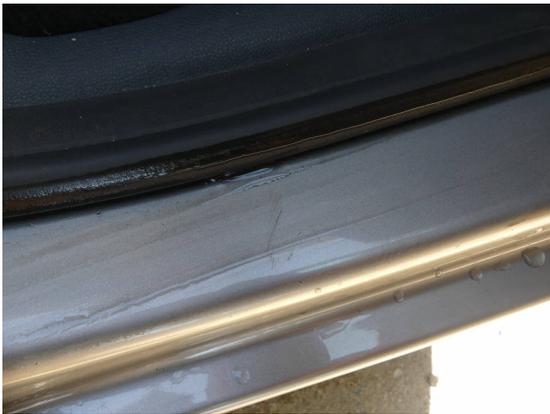
Bild 9: Karosserie / Einstieg hinten rechts Delle und zerkratzt

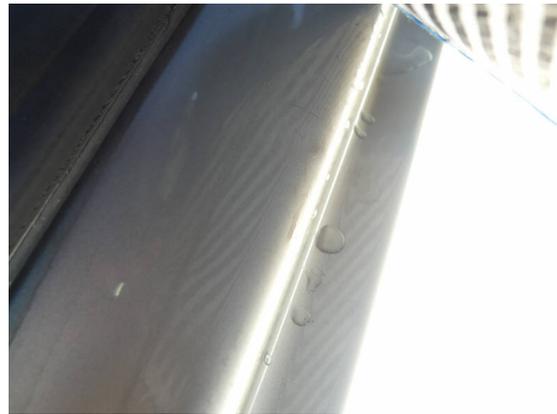
Bild 10: Karosserie / Einstieg hinten rechts Delle und zerkratzt

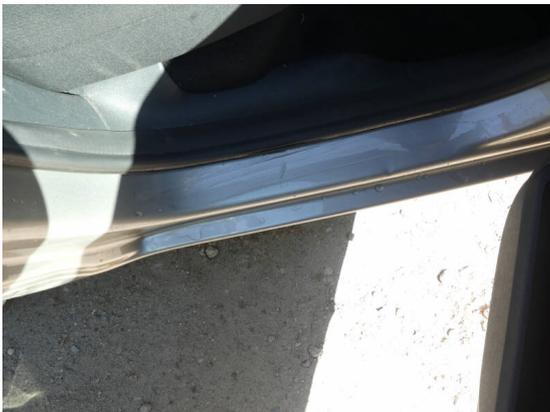
Bild 11: Karosserie / Einstieg hinten rechts Delle und zerkratzt

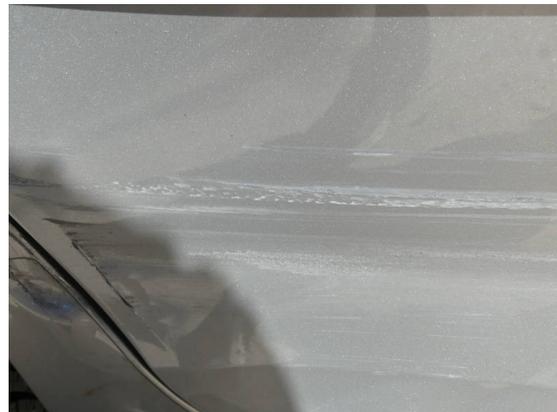
Bild 12: Karosserie / Tür hinten rechts deformiert und zerkratzt

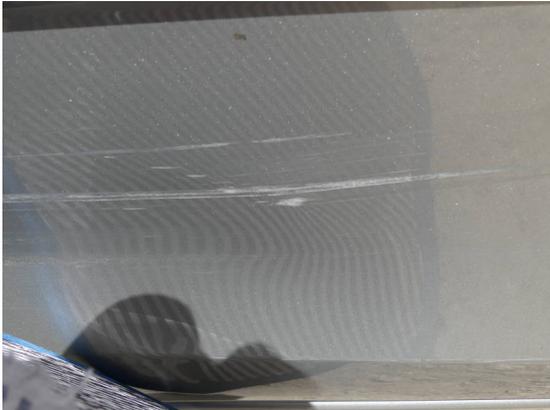
Bild 13: Karosserie / Tür hinten rechts deformiert und zerkratzt

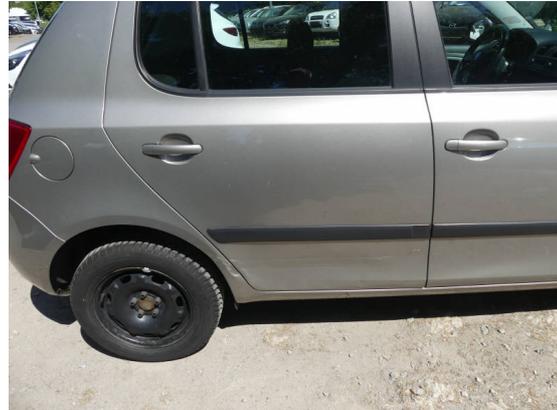
Bild 14: Karosserie / Tür hinten rechts deformiert und zerkratzt

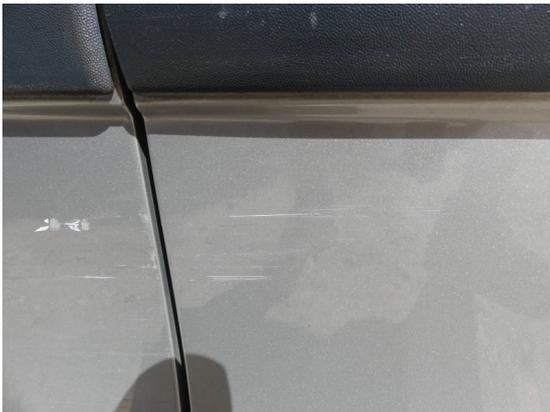
Bild 15: Karosserie / Tür vorne rechts zerkratzt

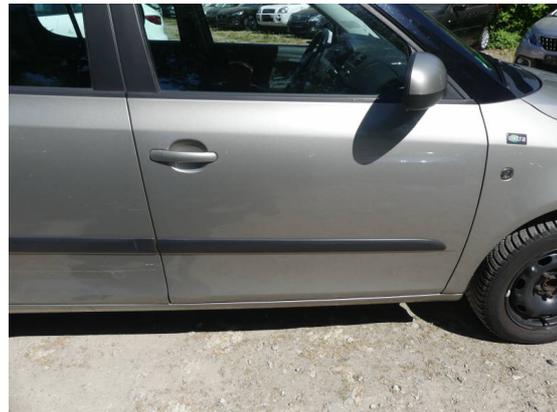
Bild 16: Karosserie / Tür vorne rechts zerkratzt

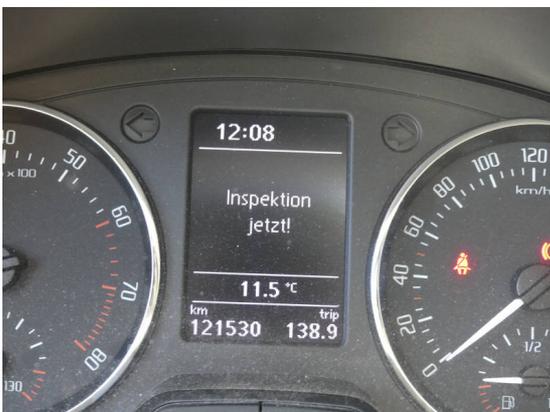
Bild 17: Wartung-Pflege / Wartung fällig

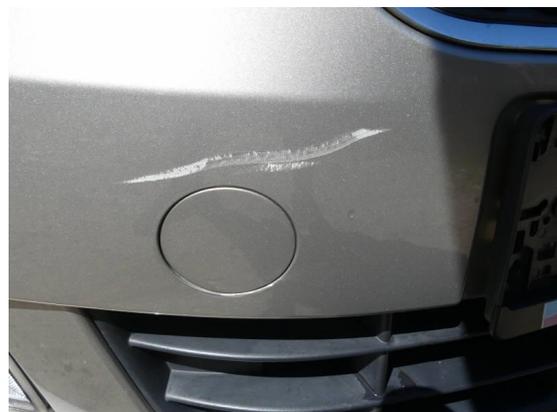
Bild 18: Karosserie / Stoßfänger vorn deformiert und zerkratzt

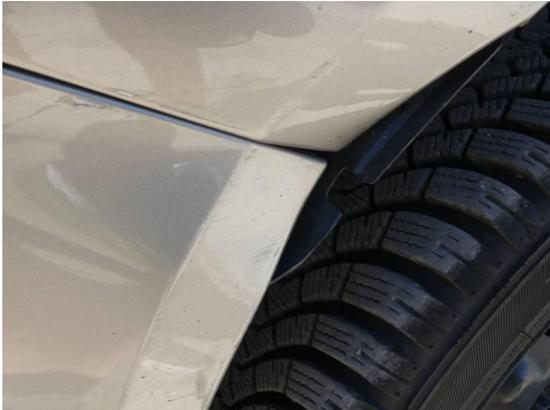
Bild 19: Karosserie / Stoßfänger vorn deformiert und zerkratzt

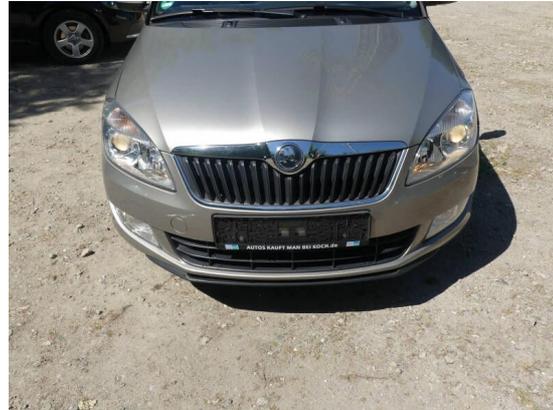
Bild 20: Karosserie / Stoßfänger vorn deformiert und zerkratzt

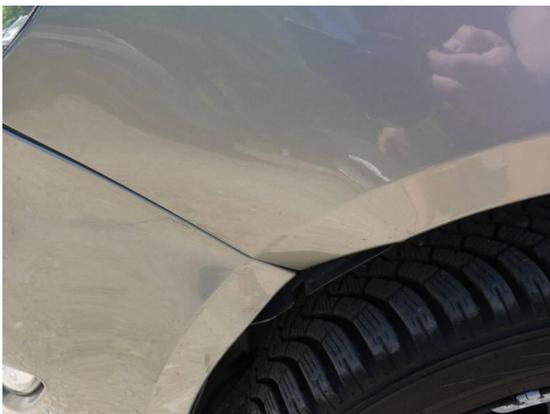
Bild 21: Karosserie / Kotflügel links deformiert

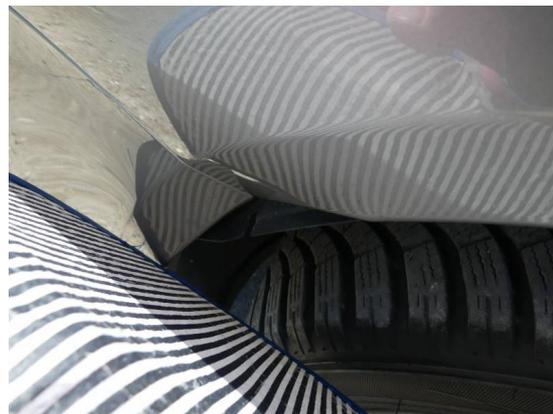
Bild 22: Karosserie / Kotflügel links deformiert

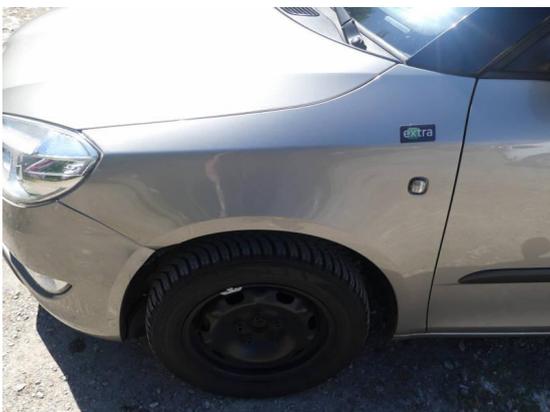
Bild 23: Karosserie / Kotflügel links deformiert

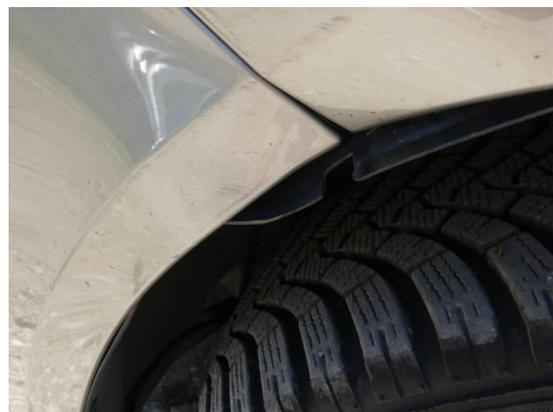
Bild 24: Karosserie / Radhausschale vorne links lose

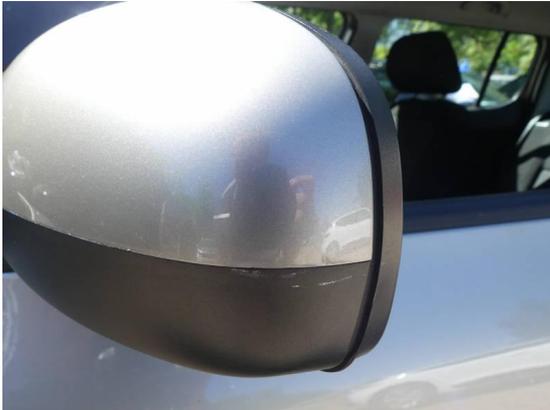
Bild 25: Karosserie / Spiegelkappe links Kratzer

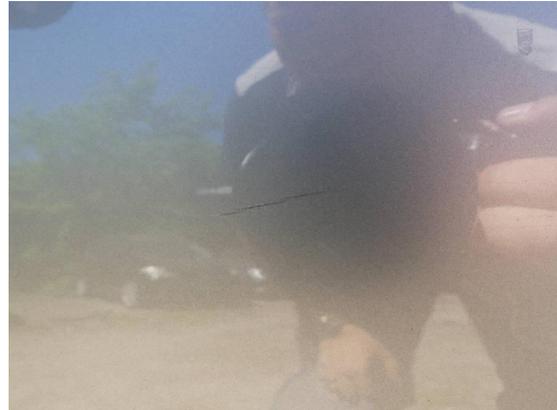
Bild 26: Karosserie / Tür vorne links zerkratzt

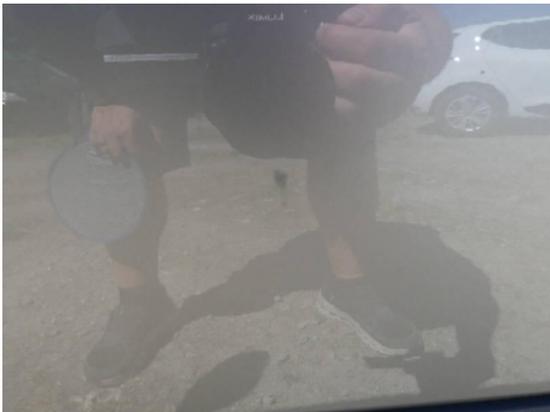
Bild 27: Karosserie / Tür vorne links zerkratzt

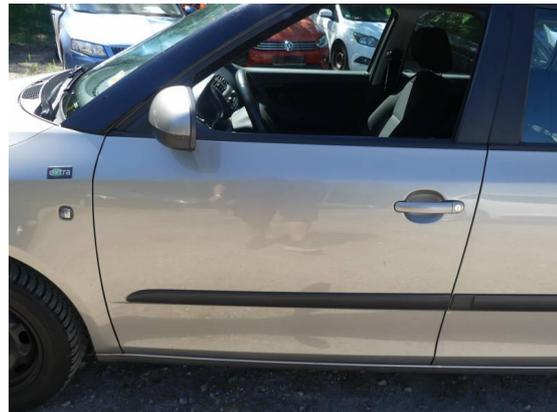
Bild 28: Karosserie / Tür vorne links zerkratzt

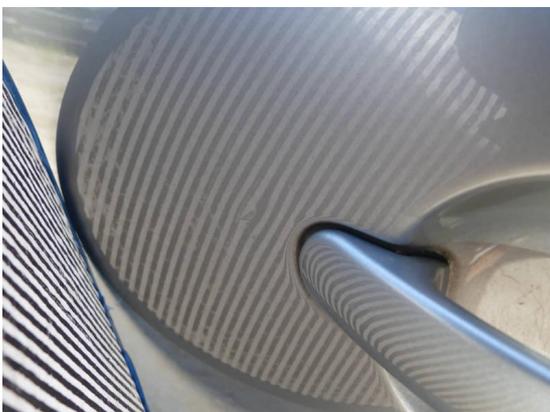
Bild 29: Karosserie / Tür hinten links Dellen und zerkratzt

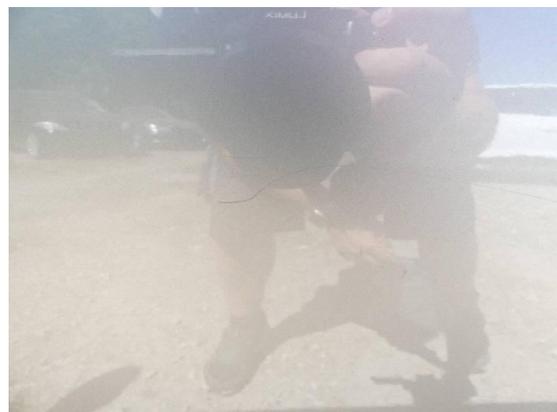
Bild 30: Karosserie / Tür hinten links Dellen und zerkratzt

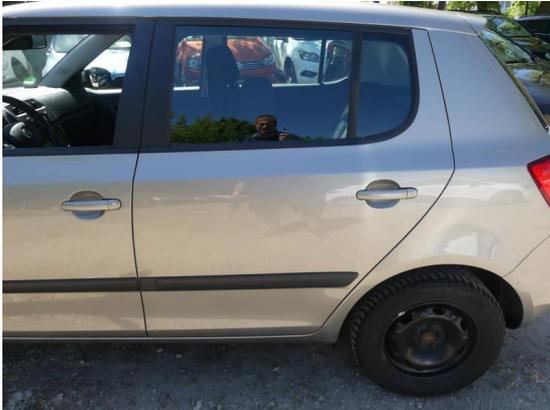
Bild 31: Karosserie / Tür hinten links Dellen und zerkratzt

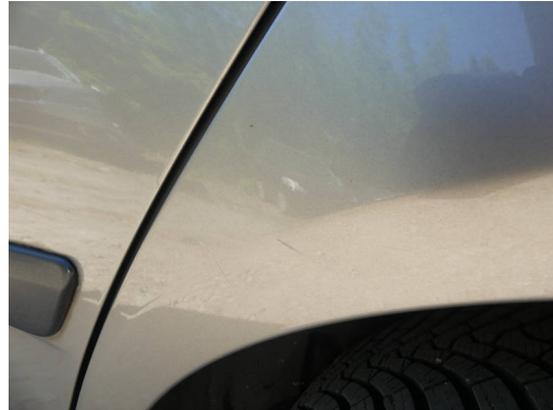
Bild 32: Karosserie / Seitenteil links zerkratzt

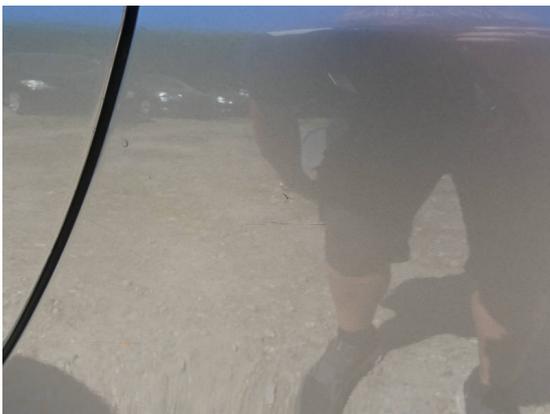
Bild 33: Karosserie / Seitenteil links zerkratzt

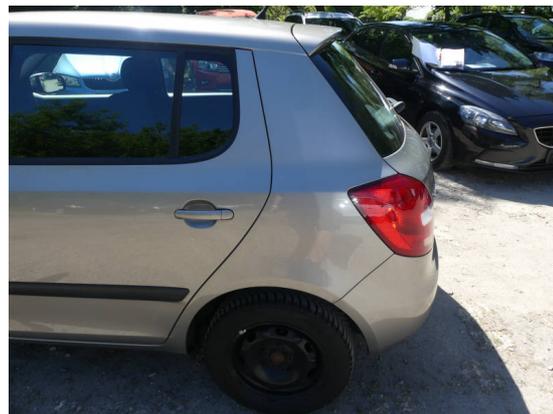
Bild 34: Karosserie / Seitenteil links zerkratzt

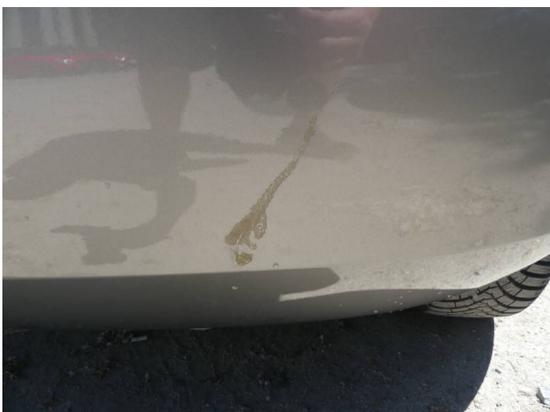
Bild 35: Karosserie / Stoßfänger hinten zerkratzt

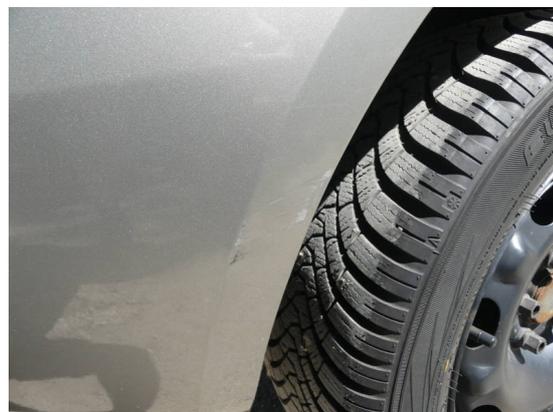
Bild 36: Karosserie / Stoßfänger hinten zerkratzt

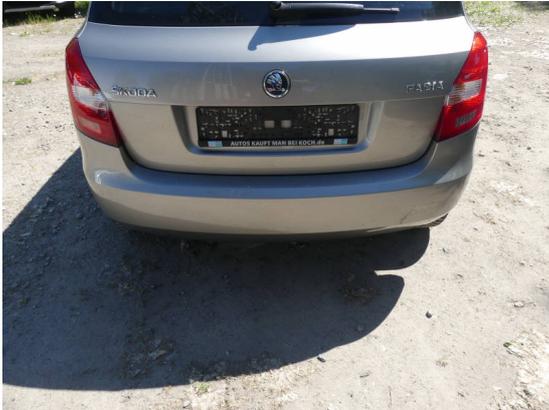
Bild 37: Karosserie / Stoßfänger hinten zerkratzt
