14.5.2025

066913

**TÜVNORD****Zustandsbericht****TÜV NORD Autoservice GmbH - Wurster Straße 92 - 27580 Bremerhaven**

Datenquelle: **VIN-Abfrage**  
 Hersteller: **Skoda**  
 Typ: **Fabia**  
 Fahrgestellnummer: **TMBEA65J3E3066913**  
 Erstzulassung: **20.12.2013**  
 Getriebe / Gänge: **Schaltgetriebe, 5 Gänge**  
 Schadstoffklasse: **EU5**  
 Vorverwendung: **Privat**

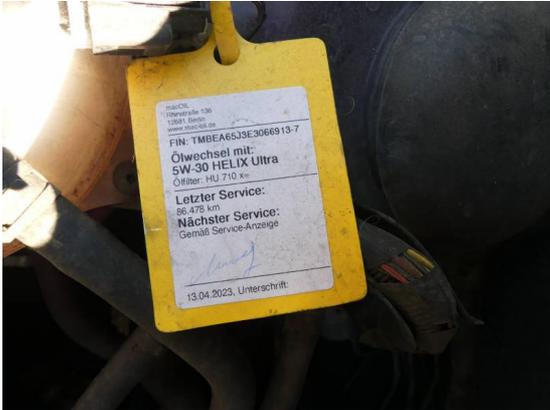
Bild 1: Wartung-Pflege / Wartung fällig

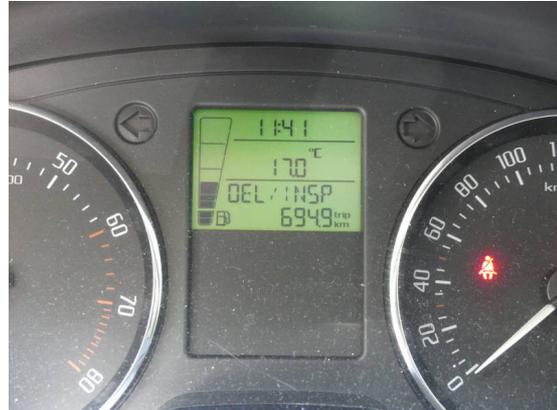
Bild 2: Wartung-Pflege / Wartung fällig

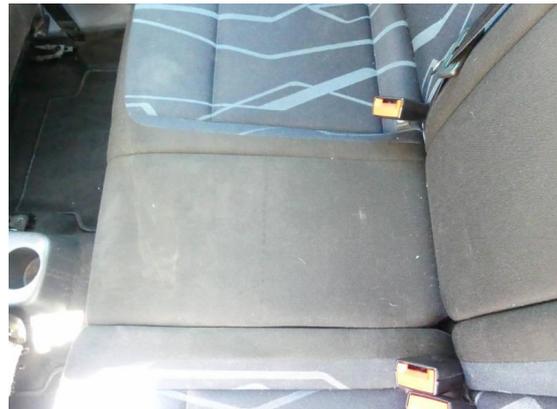
Bild 4: Innenraum / Sitzpolster fleckig

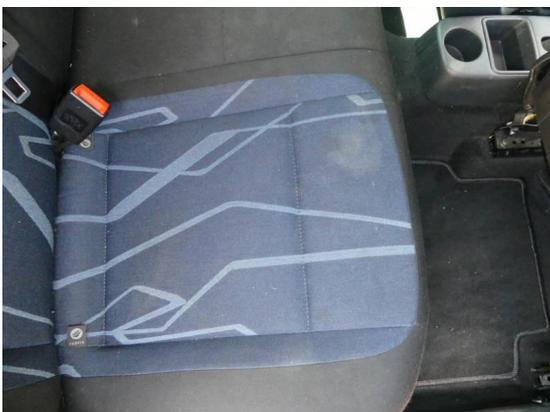
Bild 5: Innenraum / Sitzpolster fleckig

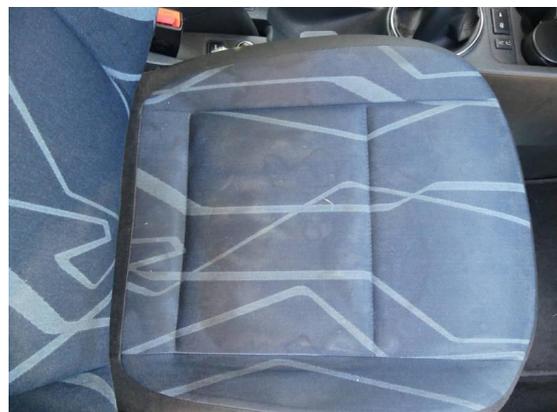
Bild 6: Innenraum / Sitzpolster fleckig

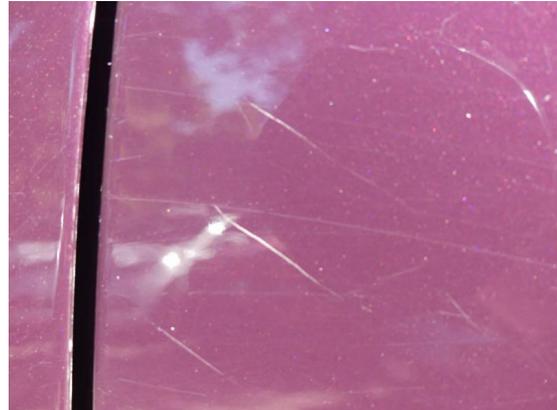
Bild 8: Karosserie / Tür hinten links Dellen und zerkratzt

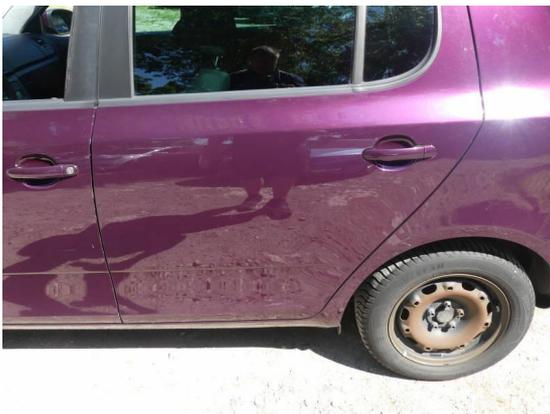
Bild 9: Karosserie / Tür hinten links Dellen und zerkratzt

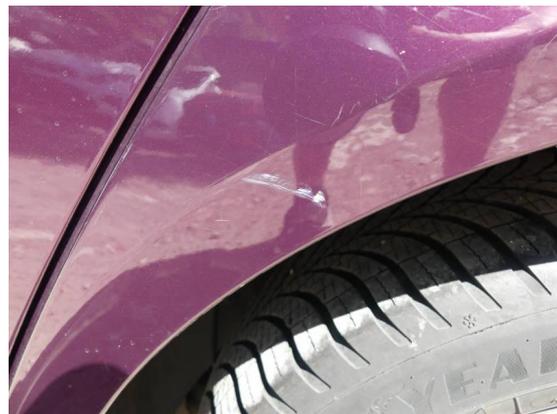
Bild 10: Karosserie / Seitenteil links zerkratzt

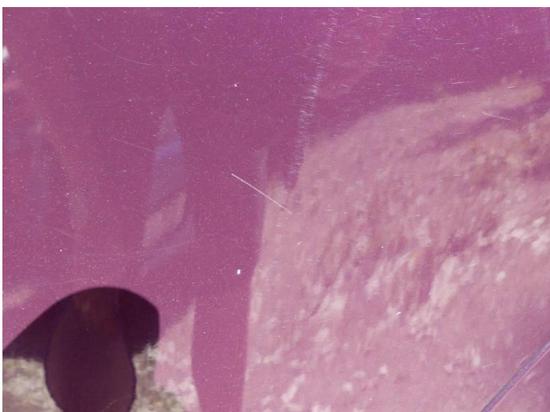
Bild 11: Karosserie / Seitenteil links zerkratzt

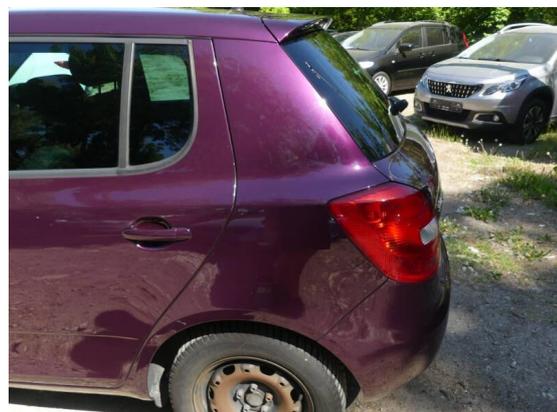
Bild 12: Karosserie / Seitenteil links zerkratzt

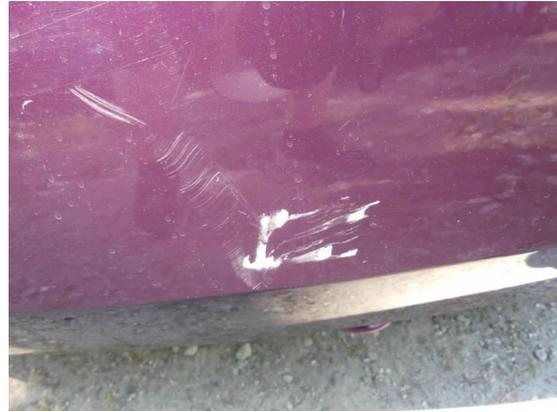
Bild 14: Karosserie / Stoßfänger hinten zerkratzt

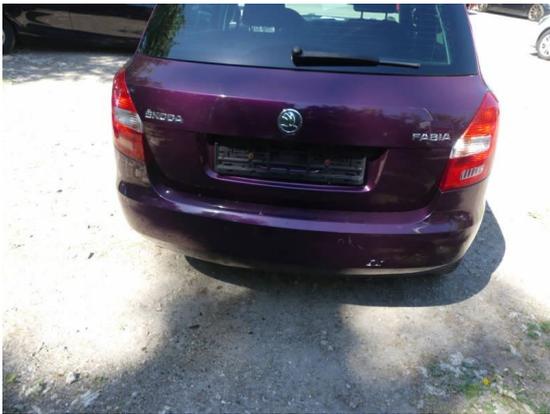
Bild 15: Karosserie / Stoßfänger hinten zerkratzt

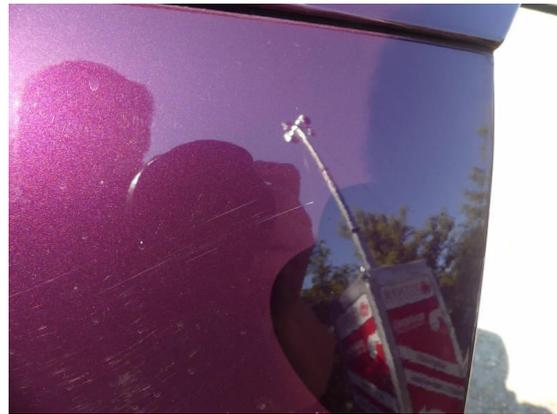
Bild 16: Karosserie / Heckklappe zerkratzt

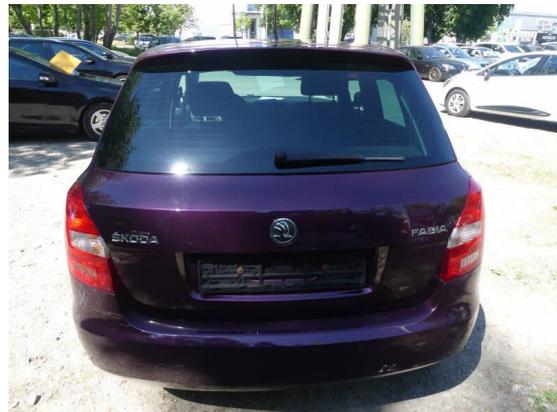
Bild 18: Karosserie / Heckklappe zerkratzt

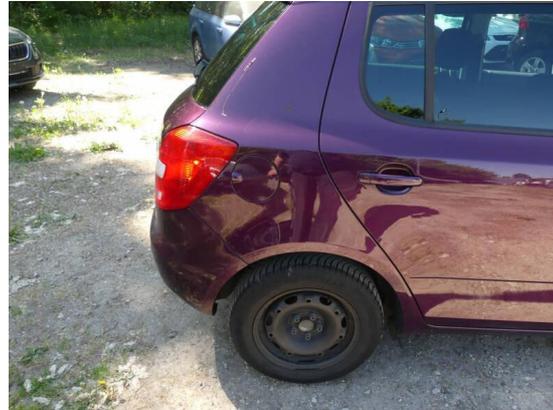
Bild 20: Karosserie / Seitenteil rechts Kratzer

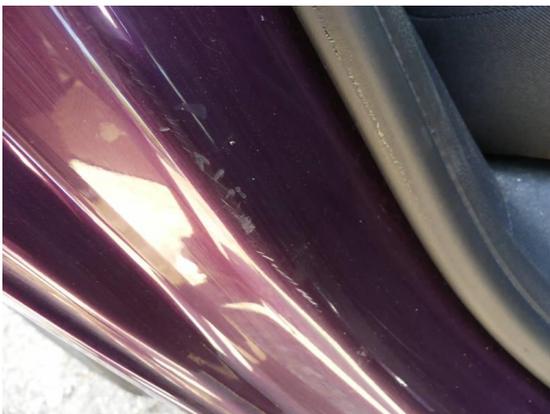
Bild 21: Karosserie / Einstieg hinten rechts Kratzer

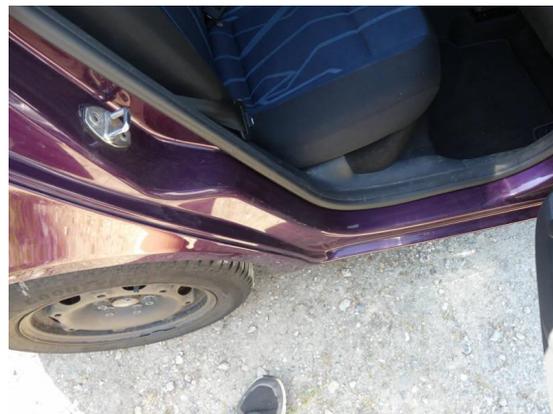
Bild 22: Karosserie / Einstieg hinten rechts Kratzer

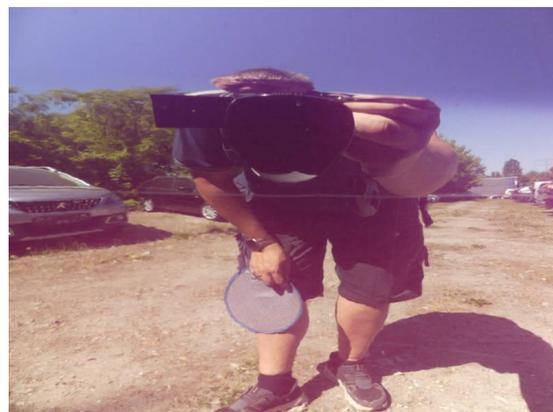
Bild 24: Karosserie / Tür hinten rechts Dellen und Kratzer

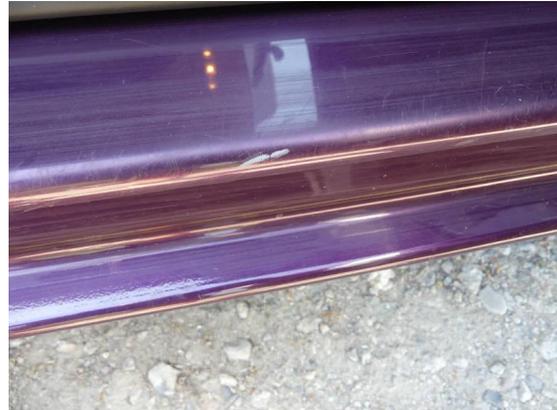
Bild 26: Karosserie / Einstieg vorne rechts zerkratzt

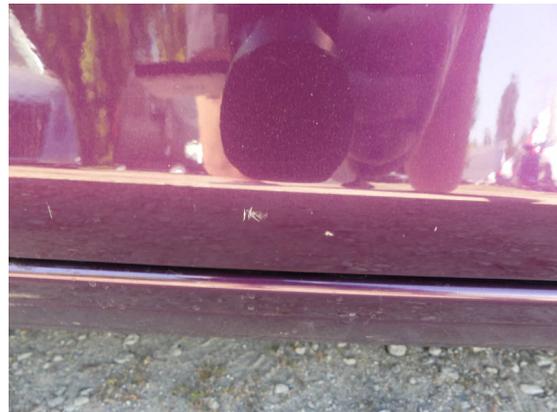
Bild 28: Karosserie / Tür vorne rechts Kratzer

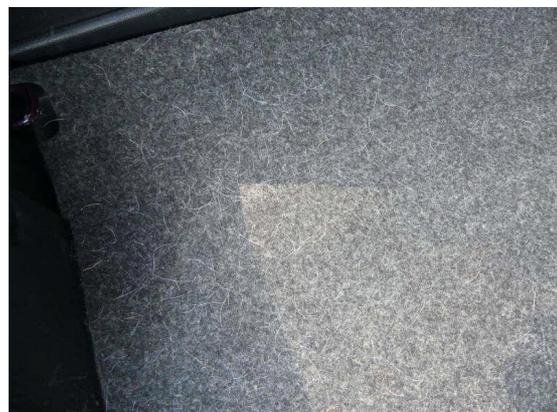
Bild 30: Innenraum / Kofferraum voller Tierhaare

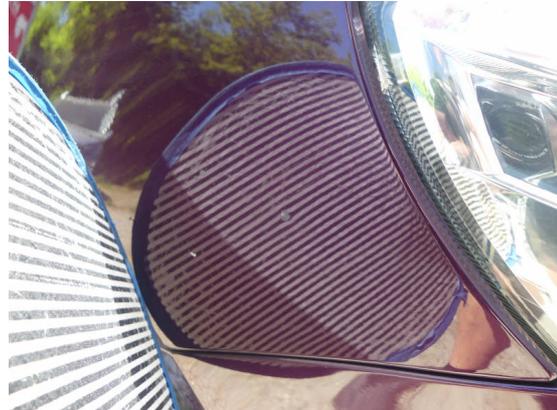
Bild 32: Karosserie / Kotflügel rechts Dellen mit Lackabplatzer

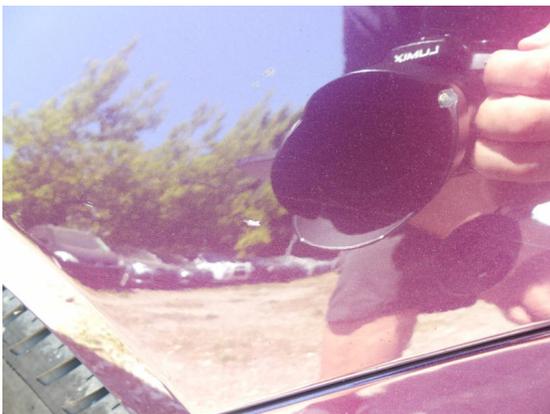
Bild 33: Karosserie / Kotflügel rechts Dellen mit Lackabplatzer

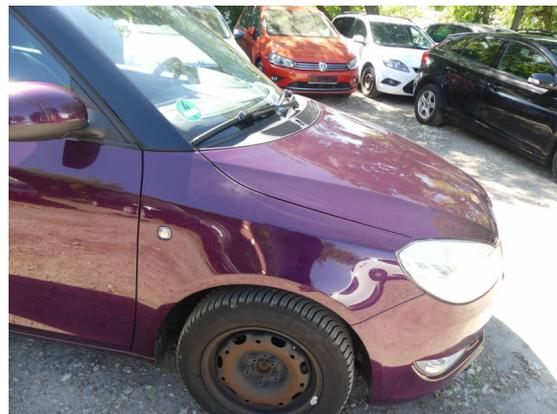
Bild 34: Karosserie / Kotflügel rechts Dellen mit Lackabplatzer

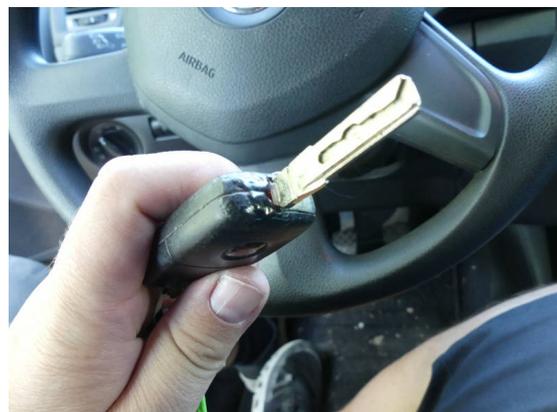
Bild 36: Technik / Klappschlüssel verklebt ( lässt sich nicht mehr einklappen )

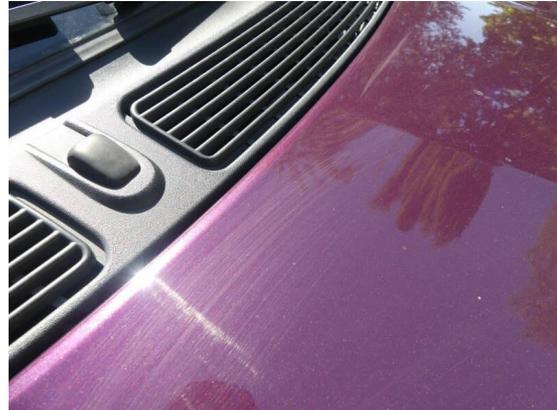
Bild 38: Karosserie / Motorhaube zerkratzt

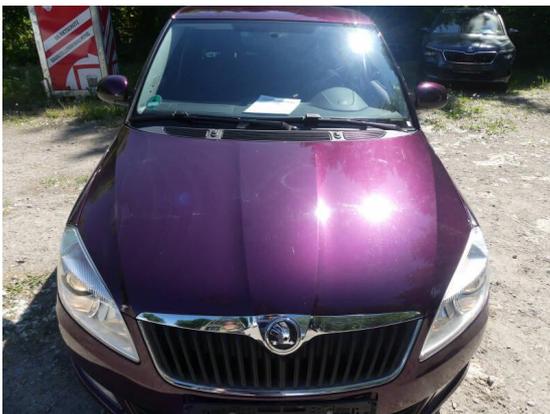
Bild 39: Karosserie / Motorhaube zerkratzt

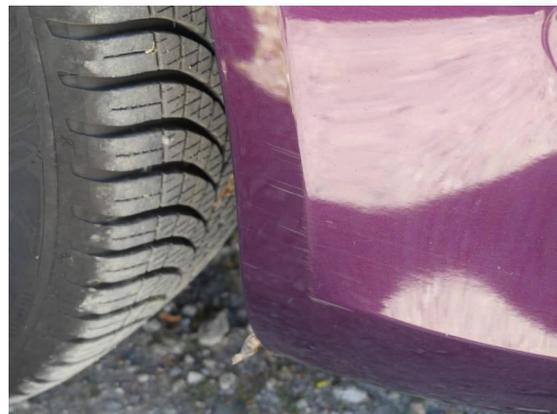
Bild 40: Karosserie / Stoßfänger vorn zerkratzt

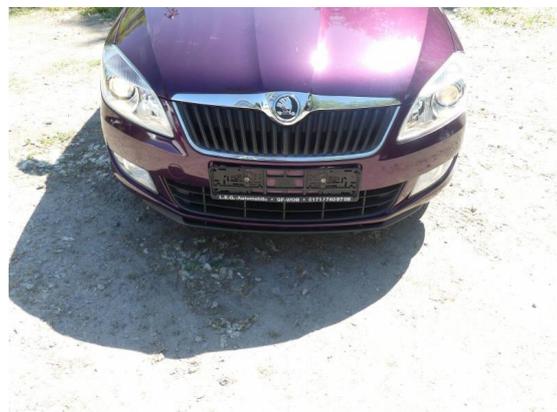
Bild 42: Karosserie / Stoßfänger vorn zerkratzt

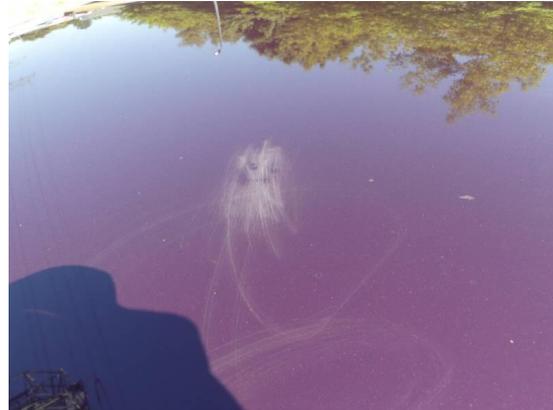
Bild 44: Karosserie / Dach zerkratzt

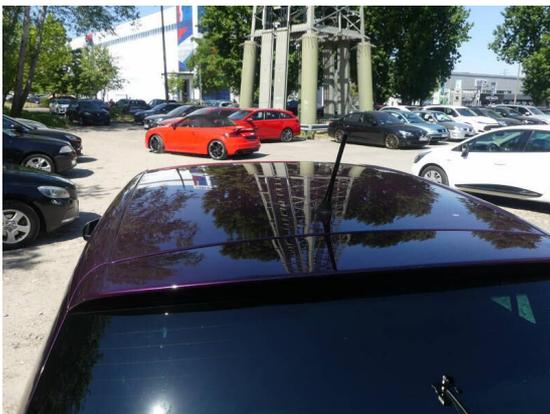
Bild 45: Karosserie / Dach zerkratzt

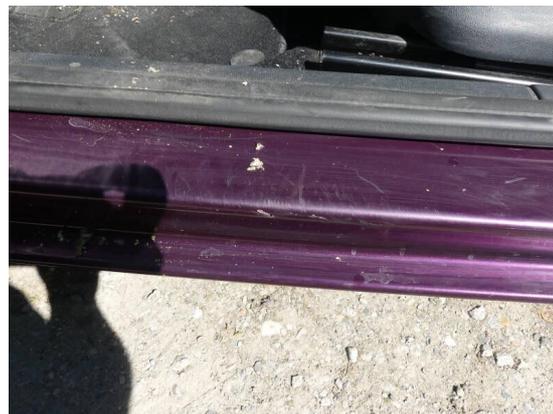
Bild 46: Karosserie / Einstieg vorne links zerkratzt

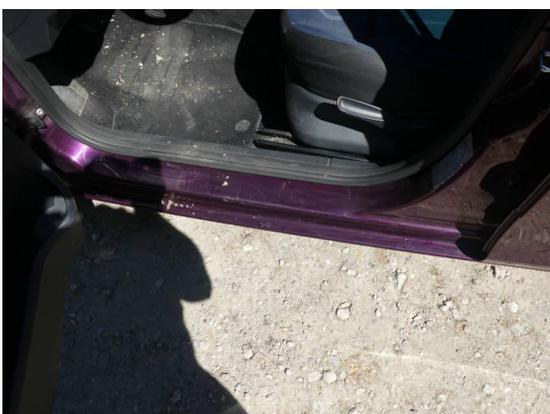
Bild 47: Karosserie / Einstieg vorne links zerkratzt

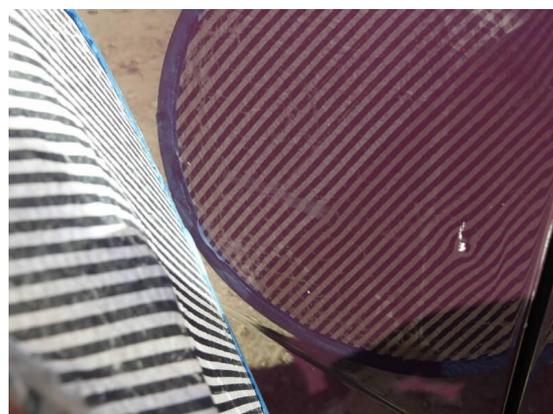
Bild 48: Karosserie / Tür vorne links Dellen und zerkratzt

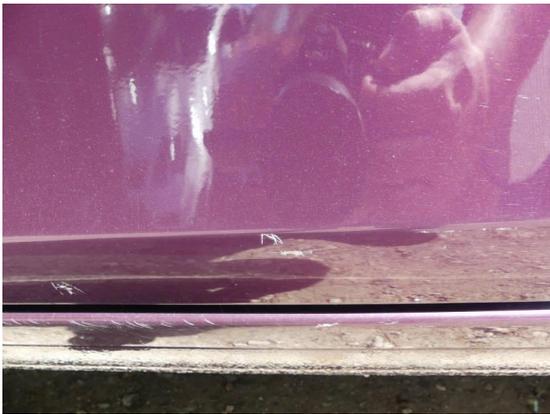
Bild 51: Karosserie / Schweller links zerkratzt

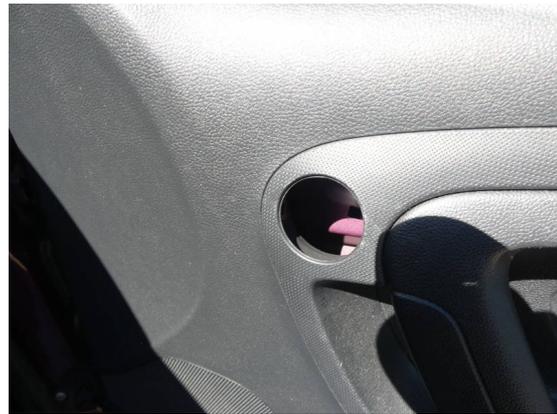
Bild 52: Innenraum / Türverkleidung vorne rechts Abdeckung fehlt

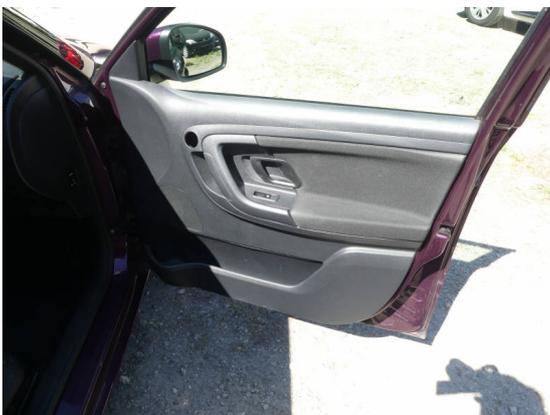
Bild 53: Innenraum / Türverkleidung vorne rechts Abdeckung fehlt
