13.5.2025

028040

**TÜVNORD****Zustandsbericht****TÜV NORD Autoservice GmbH - Wurster Straße 92 - 27580 Bremerhaven**

Datenquelle: **VIN-Abfrage**  
Hersteller: **Skoda**  
Typ: **Fabia Combi**  
Fahrgestellnummer: **TMBFH65J8A3028040**  
Erstzulassung: **15.07.2009**  
Getriebe / Gänge: **Schaltgetriebe, 5 Gänge**  
Schadstoffklasse: **EU4**  
Vorverwendung: **Privat**

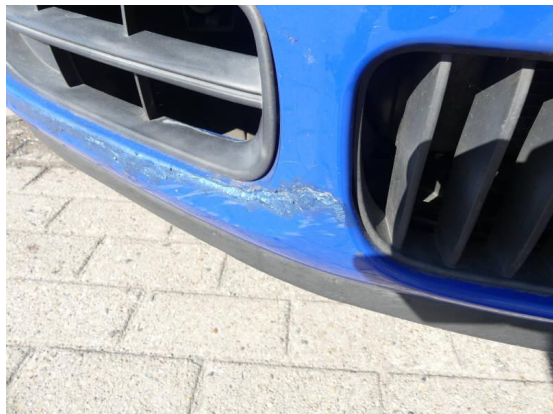
| Nr. | Teil | Bild Nr. | Schaden | Kommentar |
|---|---|---|---|---|
| 1 | Stoßfänger vorn | 1, 2, 3, 4 | gebrochen und zerkratzt | |

Bild 1: Karosserie / Stoßfänger vorn gebrochen und zerkratzt

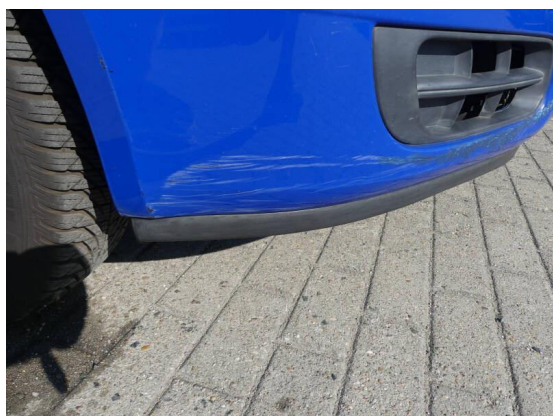
Bild 3: Karosserie / Stoßfänger vorn gebrochen und zerkratzt

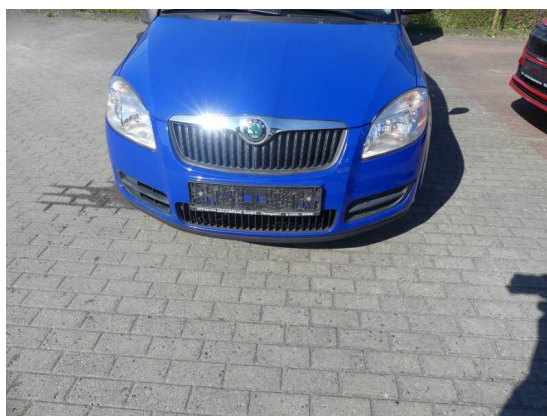
Bild 4: Karosserie / Stoßfänger vorn gebrochen und zerkratzt

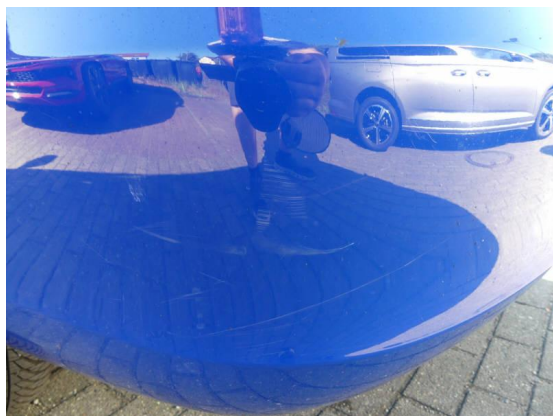
| Nr. | Teil | Bild Nr. | Schaden | Kommentar |
|---|---|---|---|---|
| 2 | Stoßfänger hinten | 5, 6, 7 | zerkratzt | |

Bild 5: Karosserie / Stoßfänger hinten zerkratzt

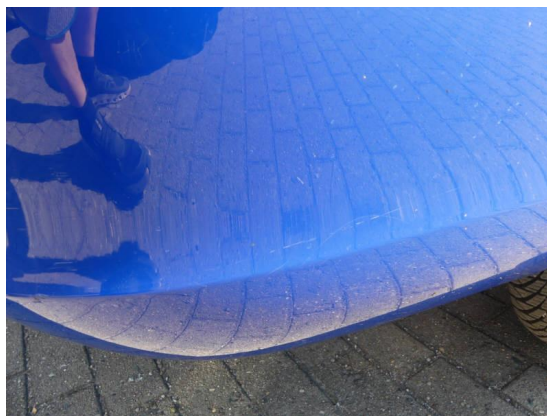
Bild 6: Karosserie / Stoßfänger hinten zerkratzt

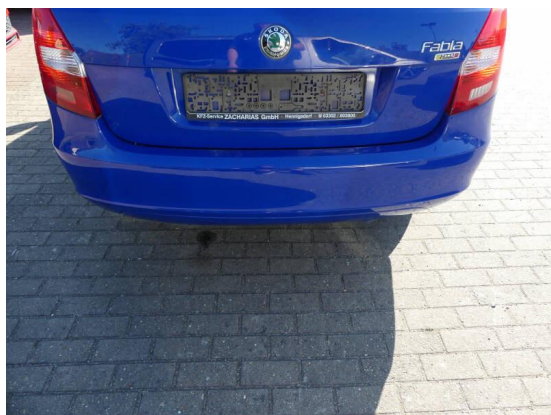
Bild 7: Karosserie / Stoßfänger hinten zerkratzt

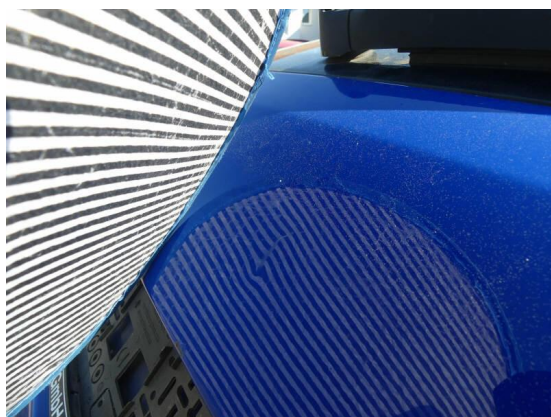
| Nr. | Teil | Bild Nr. | Schaden | Kommentar |
|---|---|---|---|---|
| 3 | Heckklappe | 8, 9, 10 | Delle und zerkratzt | |

Bild 9: Karosserie / Heckklappe Delle und zerkratzt

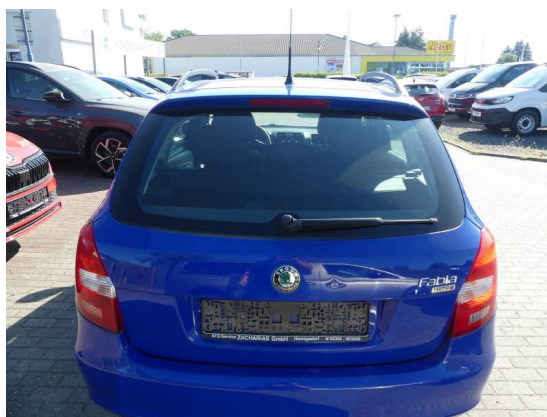
Bild 10: Karosserie / Heckklappe Delle und zerkratzt

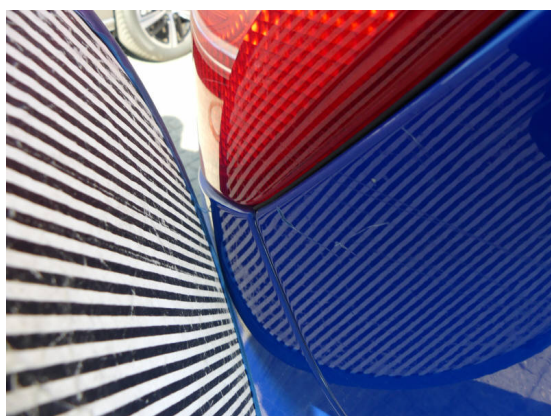
| Nr. | Teil | Bild Nr. | Schaden | Kommentar |
|---|---|---|---|---|
| 4 | Seitenteil rechts | 11, 12, 13 | leicht deformiert und zerkratzt | |

Bild 11: Karosserie / Seitenteil rechts leicht deformiert und zerkratzt

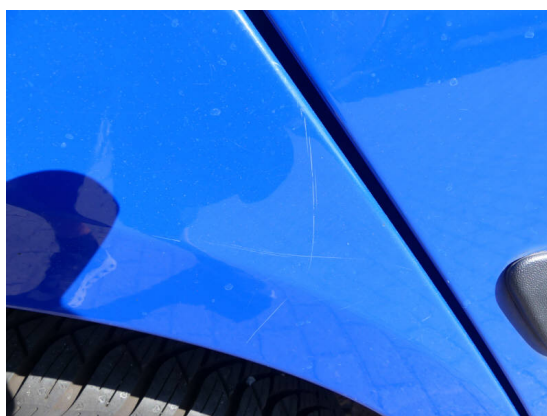
Bild 12: Karosserie / Seitenteil rechts leicht deformiert und zerkratzt

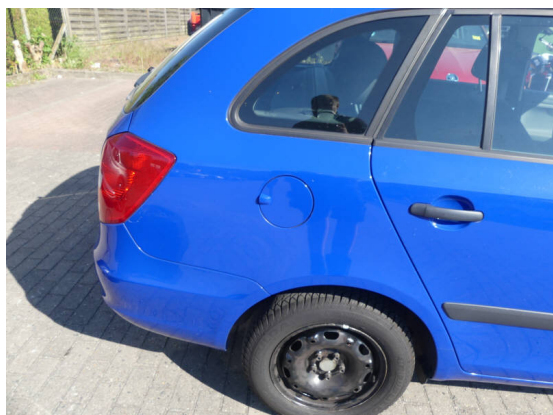
Bild 13: Karosserie / Seitenteil rechts leicht deformiert und zerkratzt

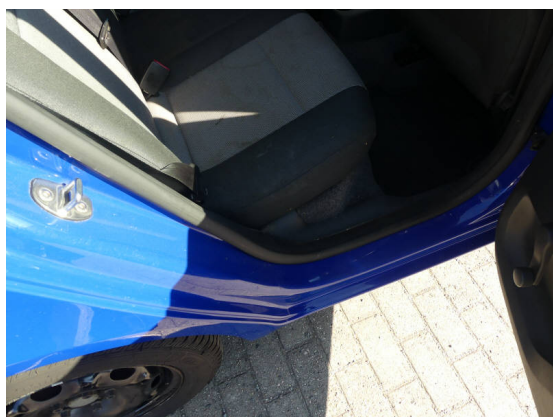
| Nr. | Teil | Bild Nr. | Schaden | Kommentar |
|---|---|---|---|---|
| 5 | Einstieg hinten rechts | 14, 15 | zerkratzt | |

Bild 15: Karosserie / Einstieg hinten rechts zerkratzt

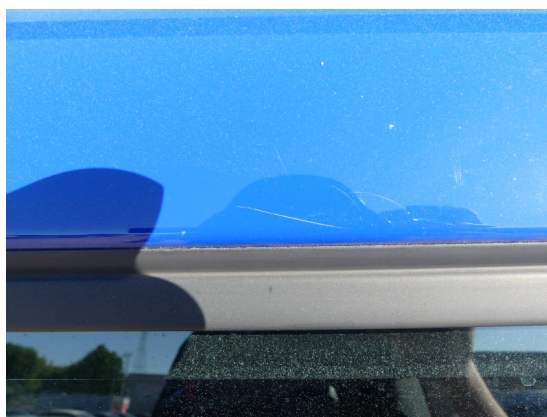
| Nr. | Teil | Bild Nr. | Schaden | Kommentar |
|---|---|---|---|---|
| 6 | Dachholm rechts | 16, 17 | Kratzer | |

Bild 16: Karosserie / Dachholm rechts Kratzer

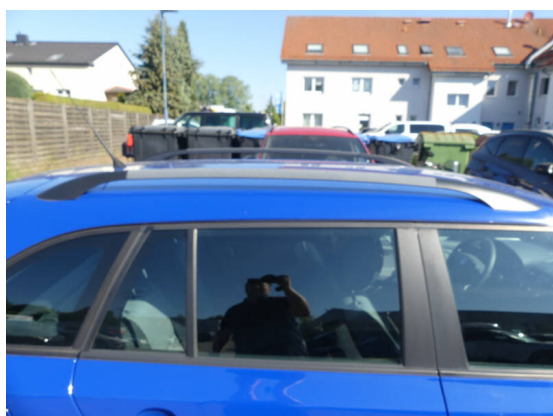
Bild 17: Karosserie / Dachholm rechts Kratzer

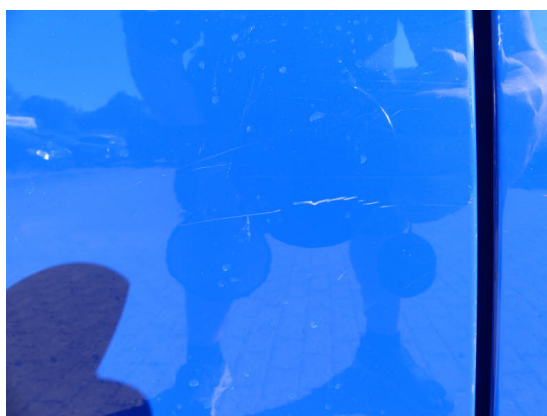
| Nr. | Teil | Bild Nr. | Schaden | Kommentar |
|---|---|---|---|---|
| 7 | Tür hinten rechts | 18, 19, 20 | zerkratzt und Korrosion | |

Bild 18: Karosserie / Tür hinten rechts zerkratzt und Korrosion

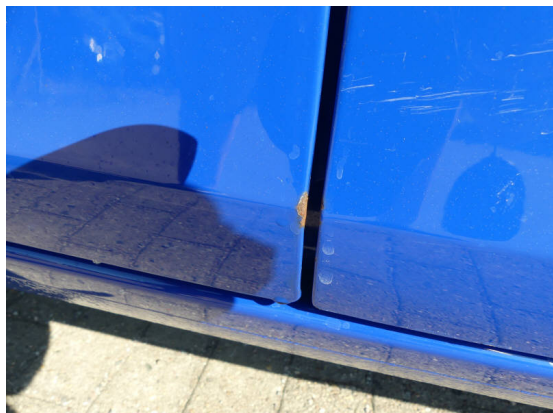
Bild 19: Karosserie / Tür hinten rechts zerkratzt und Korrosion

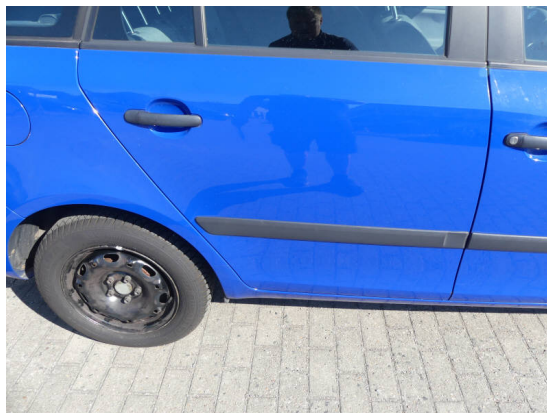
Bild 20: Karosserie / Tür hinten rechts zerkratzt und Korrosion

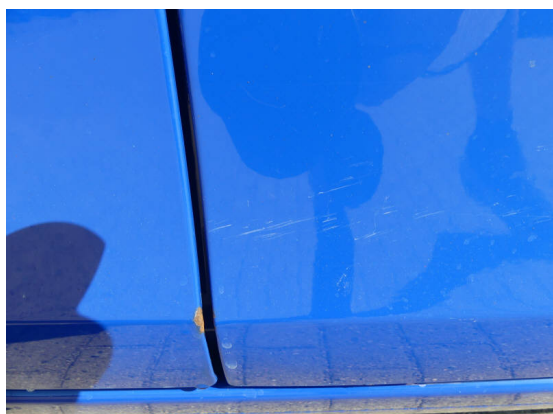
| Nr. | Teil | Bild Nr. | Schaden | Kommentar |
|---|---|---|---|---|
| 8 | Tür vorne rechts | 21, 22 | Kratzer | |

Bild 21: Karosserie / Tür vorne rechts Kratzer

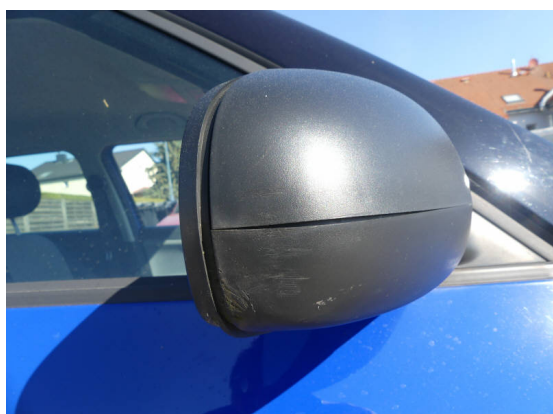
| Nr. | Teil | Bild Nr. | Schaden | Kommentar |
|---|---|---|---|---|
| 9 | Spiegelgehäuse rechts | 23 | zerkratzt | |

Bild 23: Karosserie / Spiegelgehäuse rechts zerkratzt

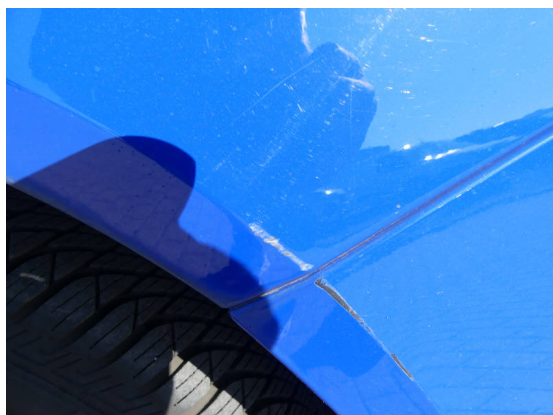
| Nr. | Teil | Bild Nr. | Schaden | Kommentar |
|---|---|---|---|---|
| 10 | Kotflügel rechts | 24, 25, 26 | deformiert und zerkratzt | |

Bild 25: Karosserie / Kotflügel rechts deformiert und zerkratzt

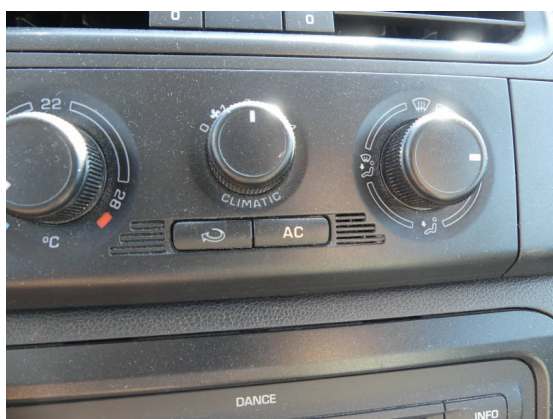
| Nr. | Teil | Bild Nr. | Schaden | Kommentar |
|---|---|---|---|---|
| 11 | Klimaanlage | 27 | Kühlt nicht | |

Bild 27: Technik / Klimaanlage Kühlt nicht

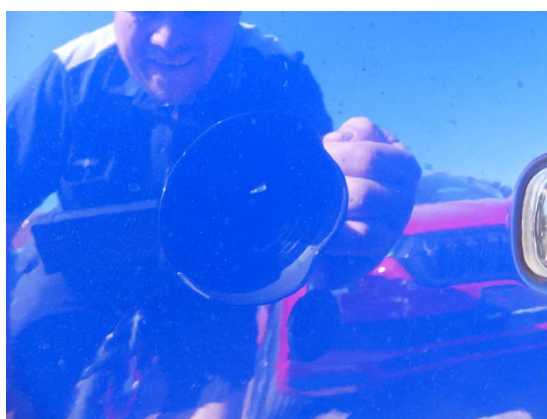
| Nr. | Teil | Bild Nr. | Schaden | Kommentar |
|---|---|---|---|---|
| 12 | Kotflügel links | 28, 29 | Kratzer | |

Bild 28: Karosserie / Kotflügel links Kratzer

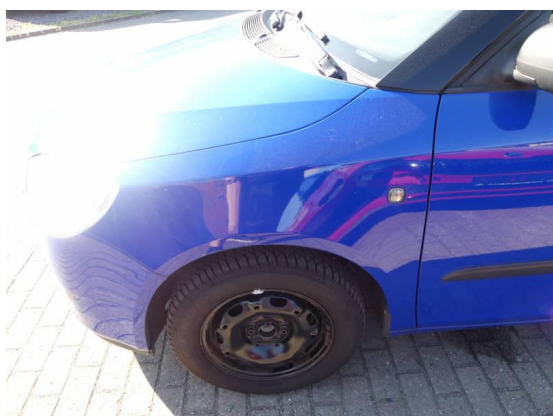
Bild 29: Karosserie / Kotflügel links Kratzer

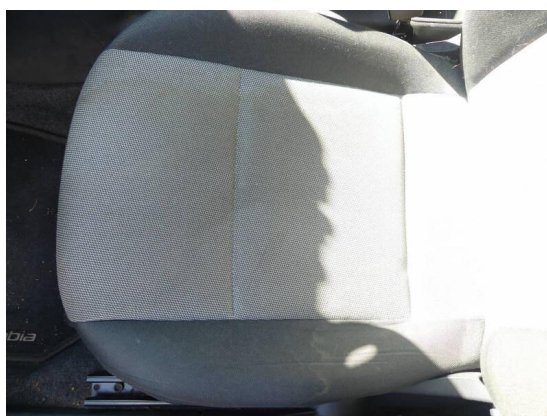
| Nr. | Teil | Bild Nr. | Schaden | Kommentar |
|---|---|---|---|---|
| 13 | Sitzpolster | 30, 31,<br>32, 33,<br>34 | fleckig | |

Bild 30: Innenraum / Sitzpolster fleckig

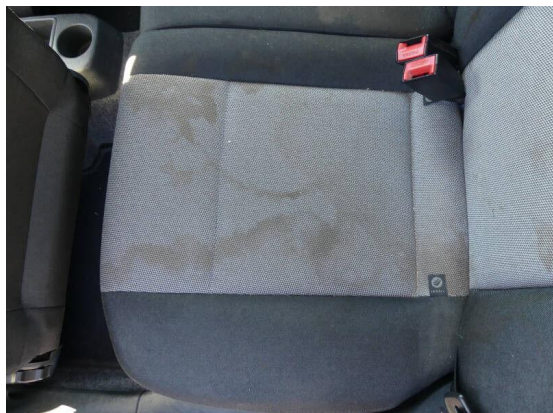
Bild 31: Innenraum / Sitzpolster fleckig

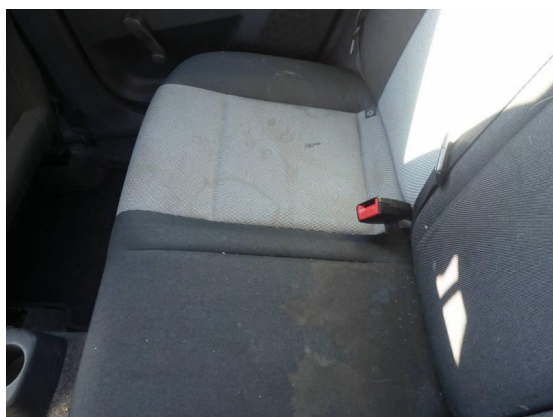
Bild 33: Innenraum / Sitzpolster fleckig

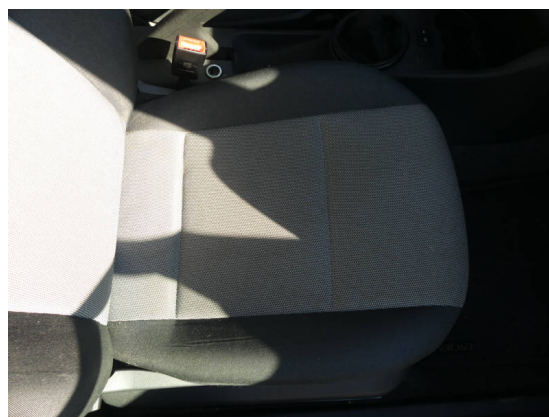
Bild 34: Innenraum / Sitzpolster fleckig

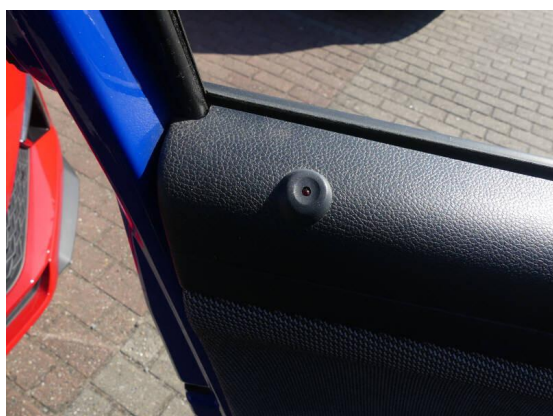
beim öffnen der Fahrertür werden alle Schlösser angesteuert
- ✓ Fensterheber funktionsfähig

| Nr. | Teil | Bild Nr. | Schaden | Kommentar |
|---|---|---|---|---|
| 14 | Zentralverriegelung | 35 | beim bewegen der Fahrertür<br>werden die anderen<br>Türschlösser angesteuert | |

Bild 35: Technik / Zentralverriegelung beim bewegen der Fahrtür werden die anderen

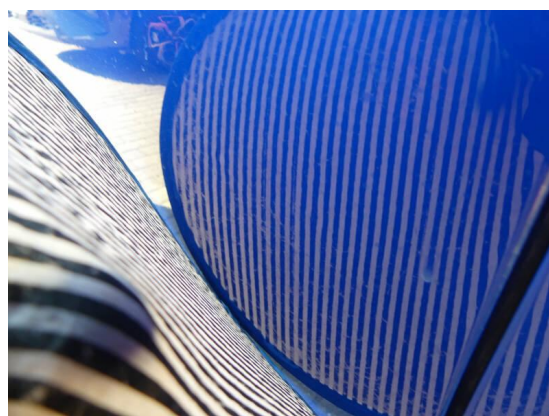
| Nr. | Teil | Bild Nr. | Schaden | Kommentar |
|---|---|---|---|---|
| 15 | Tür vorne links | 36, 37,<br>38 | Delle und zerkratzt | |

Bild 36: Karosserie / Tür vorne links Delle und zerkratzt

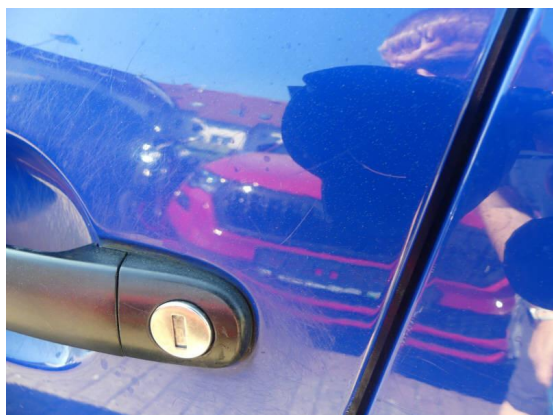
Bild 37: Karosserie / Tür vorne links Delle und zerkratzt

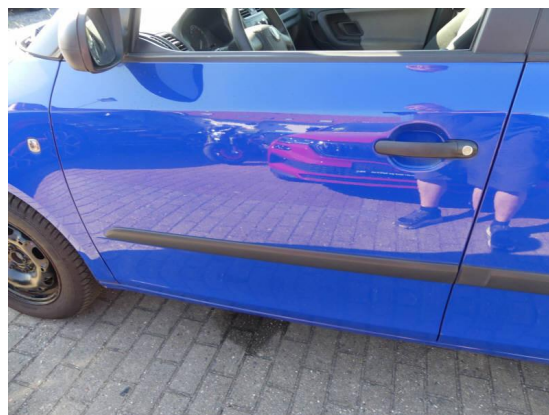
Bild 38: Karosserie / Tür vorne links Delle und zerkratzt

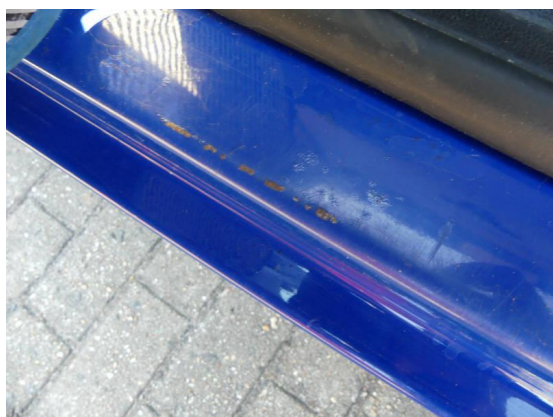
| Nr. | Teil | Bild Nr. | Schaden | Kommentar |
|---|---|---|---|---|
| 16 | Einstieg hinten links | 39, 40 | zerkratzt mit Korrosion | |

Bild 39: Karosserie / Einstieg hinten links zerkratzt mit Korrosion

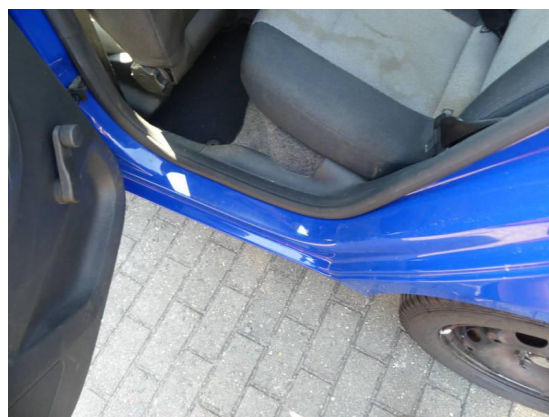
Bild 40: Karosserie / Einstieg hinten links zerkratzt mit Korrosion

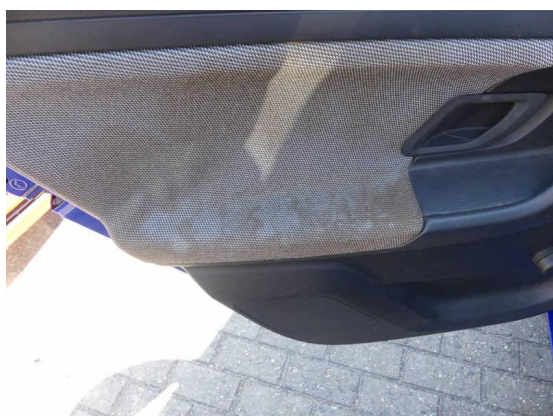
| Nr. | Teil | Bild Nr. | Schaden | Kommentar |
|---|---|---|---|---|
| 17 | Türverkleidung hinten links | 41, 42 | fleckig | |

Bild 41: Innenraum / Türverkleidung hinten links fleckig

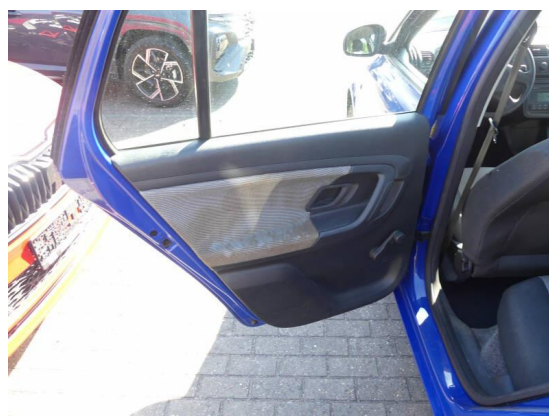
Bild 42: Innenraum / Türverkleidung hinten links fleckig

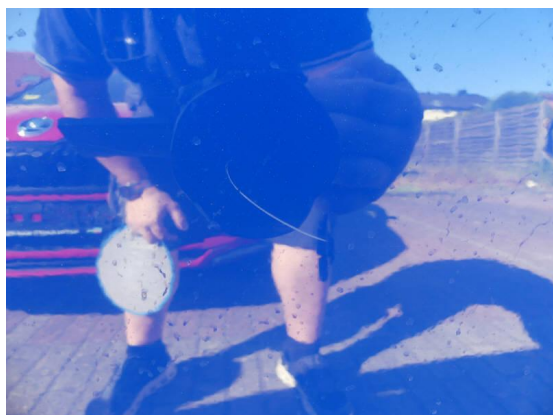
| Nr. | Teil | Bild Nr. | Schaden | Kommentar |
|---|---|---|---|---|
| 18 | Tür hinten links | 43, 44 | Kratzer | |

Bild 43: Karosserie / Tür hinten links Kratzer

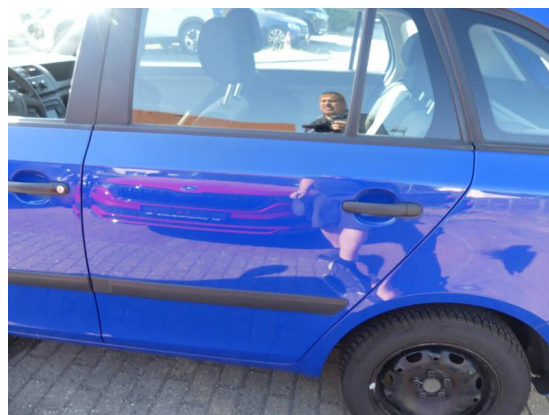
Bild 44: Karosserie / Tür hinten links Kratzer

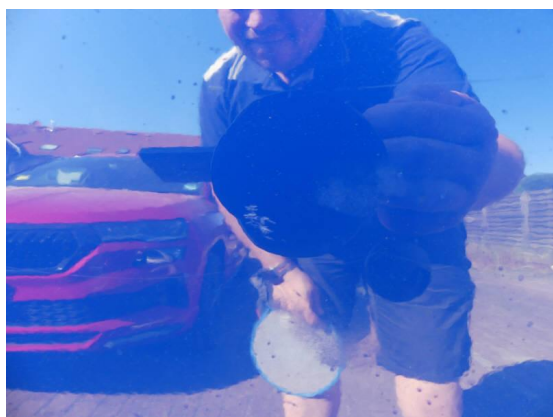
| Nr. | Teil | Bild Nr. | Schaden | Kommentar |
|---|---|---|---|---|
| 19 | Seitenteil links | 45, 46,<br>47 | zerkratzt | |

Bild 45: Karosserie / Seitenteil links zerkratzt

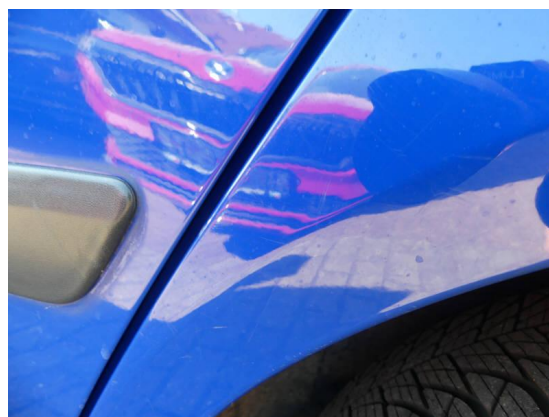
Bild 46: Karosserie / Seitenteil links zerkratzt

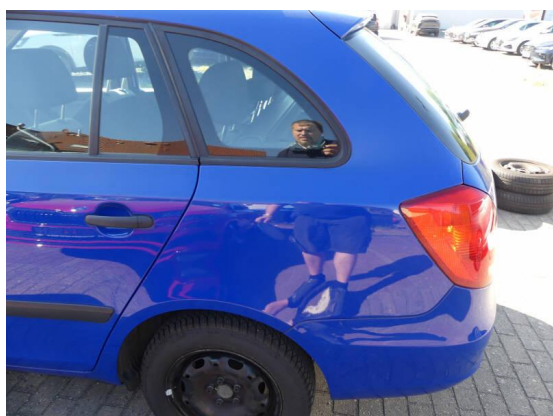
Bild 47: Karosserie / Seitenteil links zerkratzt

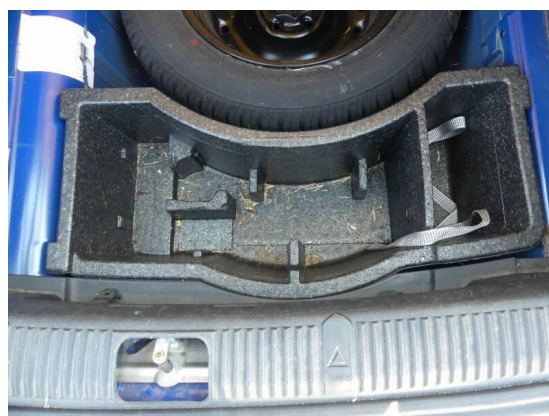
| Nr. | Teil | Bild Nr. | Schaden | Kommentar |
|---|---|---|---|---|
| 20 | Bordwerkzeug | 48 | fehlt | |

Bild 48: Technik / Bordwerkzeug fehlt
