14.5.2025

248653

TÜVNORD**Zustandsbericht****TÜV NORD Autoservice GmbH - Wurster Straße 92 - 27580 Bremerhaven**

Datenquelle: **Zulassungsbescheinigung**
 Hersteller: **Nissan**
 Typ: **Micra**
 Fahrgestellnummer: **SJNEBAK12U1248653**
 Erstzulassung: **26.05.2004**
 Getriebe / Gänge: **Schaltgetriebe**
 Schadstoffklasse: **EU4**
 Vorverwendung: **Privat**

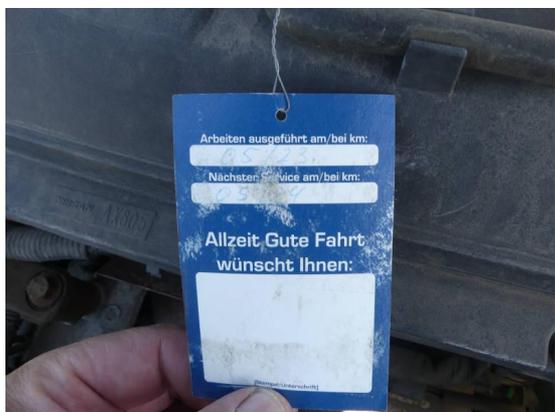
Bild 1: Wartung-Pflege / Wartung fällig

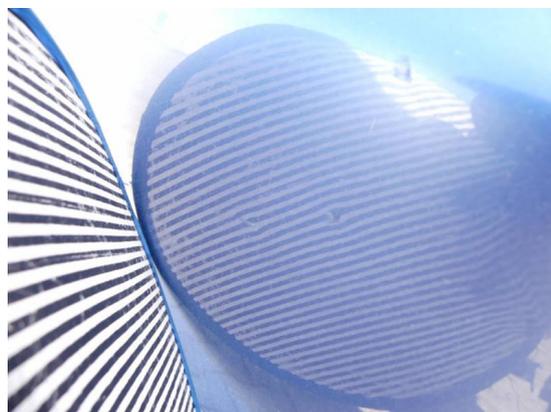
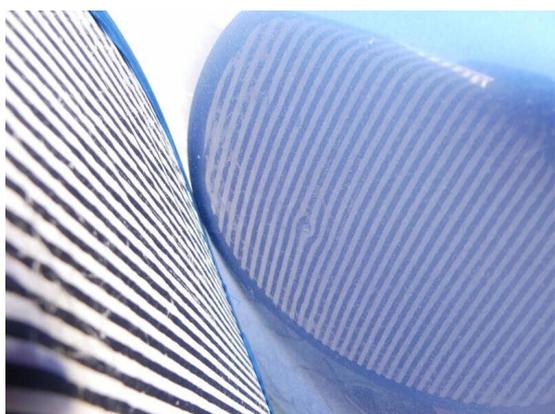
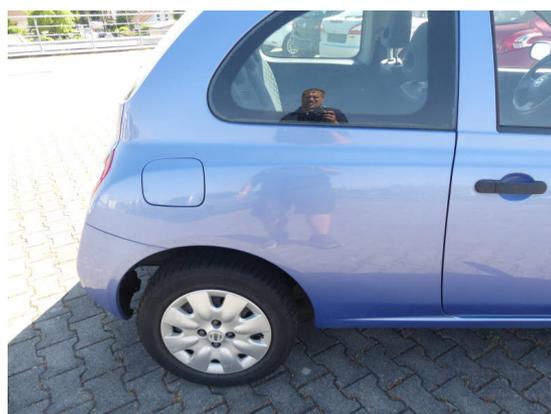
Bild 2: Karosserie / Seitenteil rechts Dellen und Kratzer

Bild 3: Karosserie / Seitenteil rechts Dellen und Kratzer

Bild 4: Karosserie / Seitenteil rechts Dellen und Kratzer

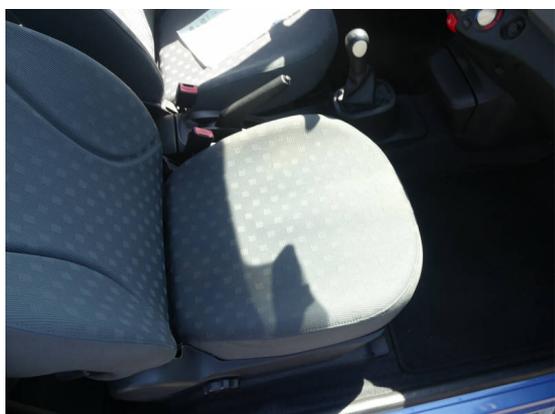
Bild 5: Innenraum / Sitzpolster fleckig

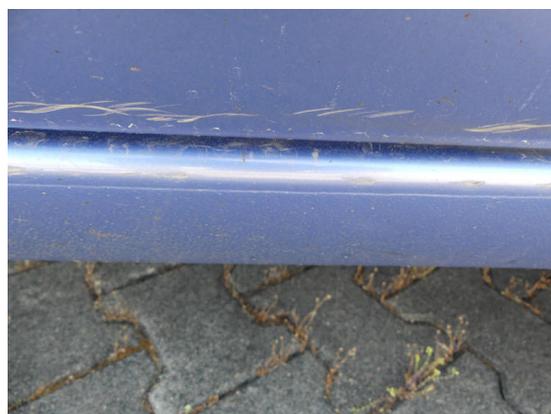
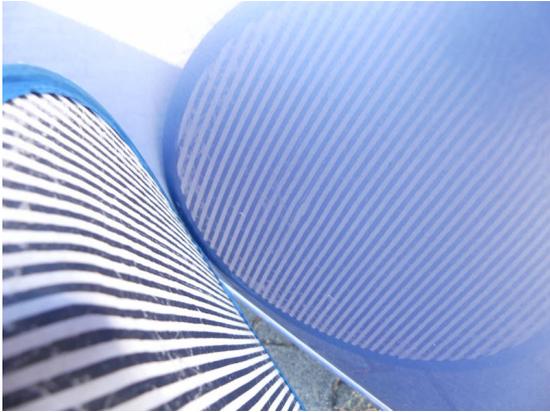
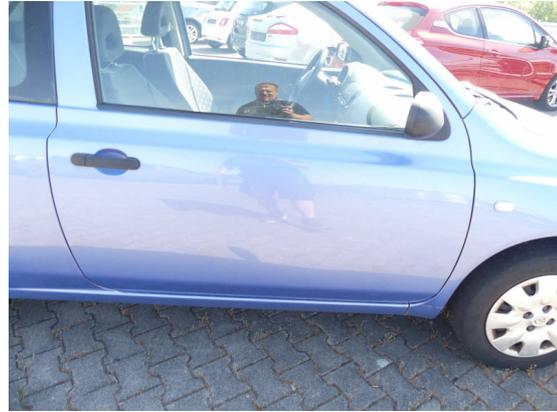
Bild 6: Karosserie / Tür rechts Dellen und zerkratzt

Bild 7: Karosserie / Tür rechts Dellen und zerkratzt

Bild 8: Karosserie / Tür rechts Dellen und zerkratzt

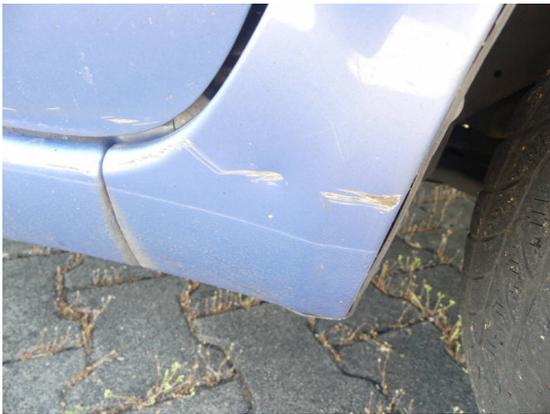
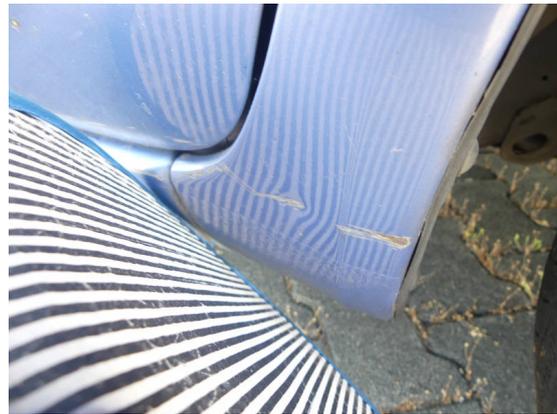
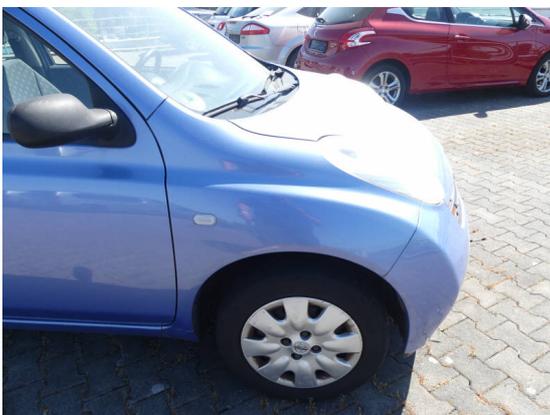
Bild 9: Karosserie / Kotflügel rechts deformiert und zerkratzt

Bild 10: Karosserie / Kotflügel rechts deformiert und zerkratzt

Bild 11: Karosserie / Kotflügel rechts deformiert und zerkratzt

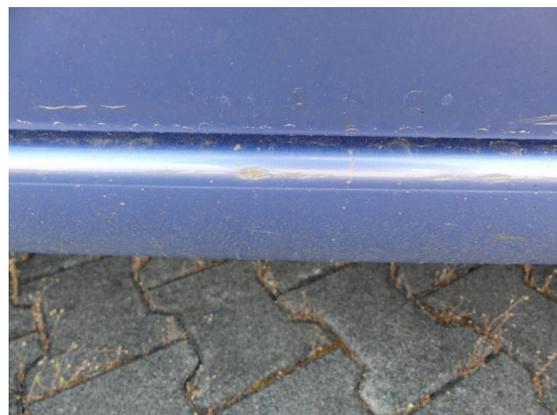
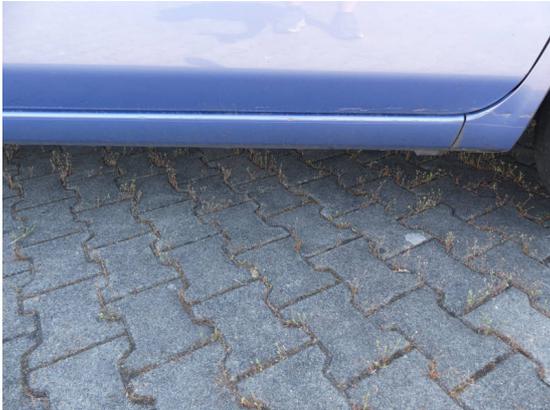
Bild 12: Karosserie / Schweller rechts zerkratzt

Bild 13: Karosserie / Schweller rechts zerkratzt

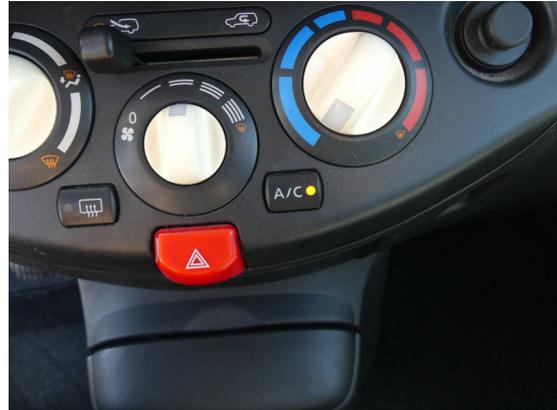
Bild 14: Technik / Klimaanlage kühlt nicht

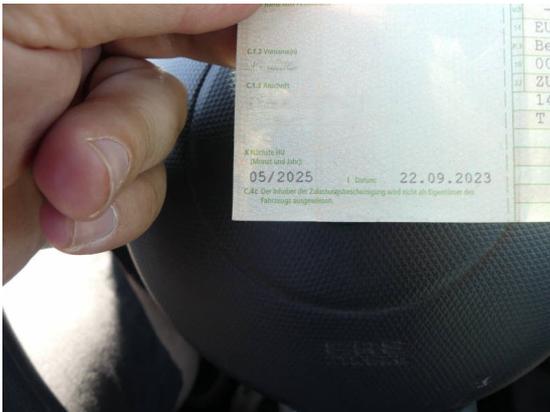
Bild 15: Technik / AU/HU fällig

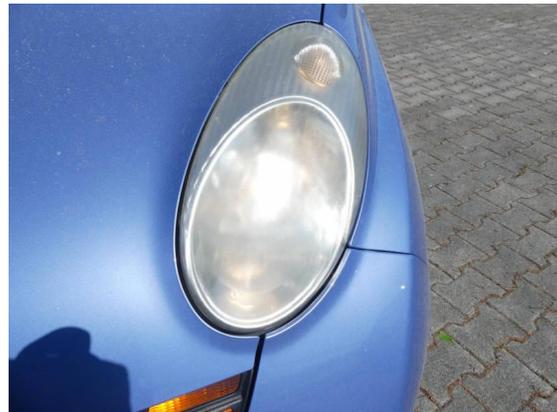
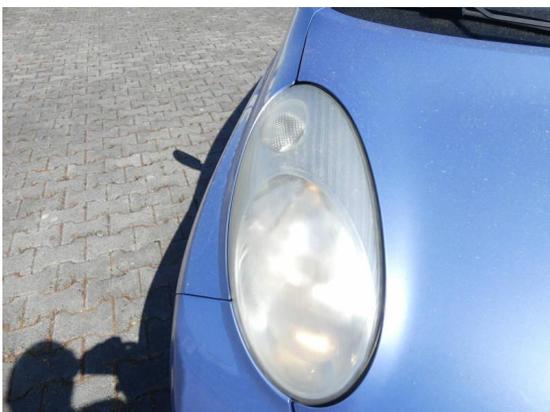
Bild 16: Technik / Scheinwerfer rechts und links matt/blind

Bild 17: Technik / Scheinwerfer rechts und links matt/blind

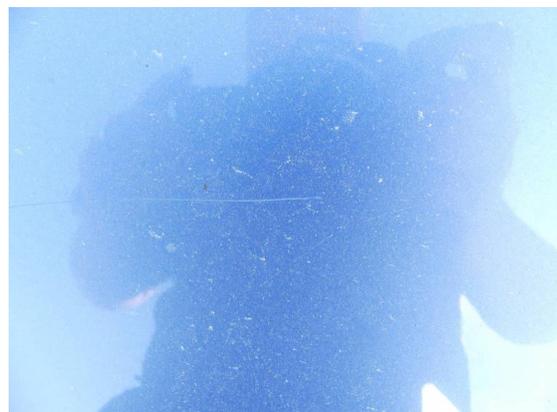
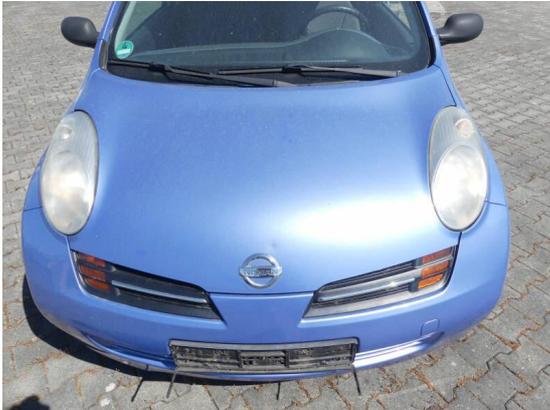
Bild 18: Karosserie / Motorhaube Delle und zerkratzt

Bild 19: Karosserie / Motorhaube Delle und zerkratzt

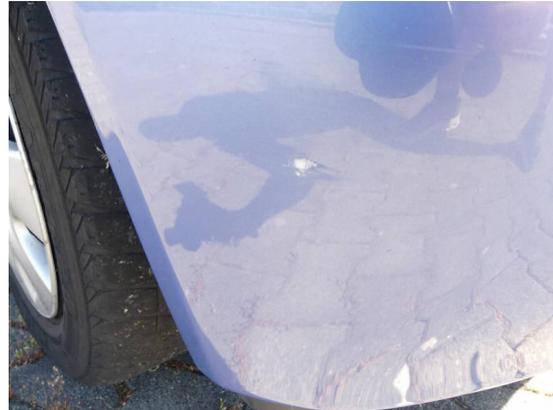
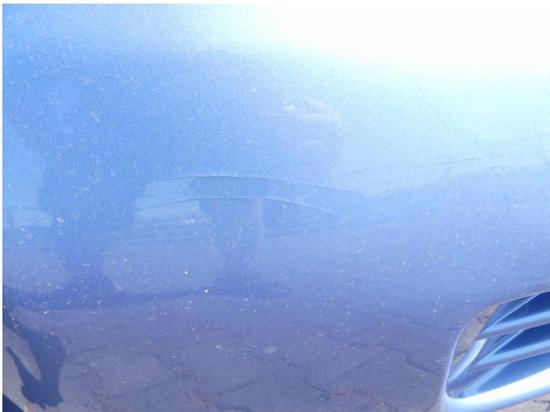
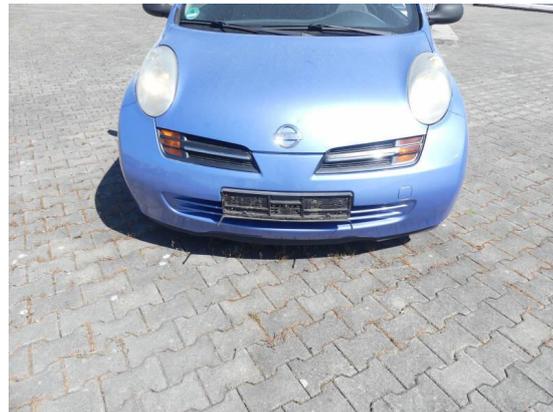
Bild 20: Karosserie / Stoßfänger vorn zerkratzt und gestaucht

Bild 21: Karosserie / Stoßfänger vorn zerkratzt und gestaucht

Bild 22: Karosserie / Stoßfänger vorn zerkratzt und gestaucht

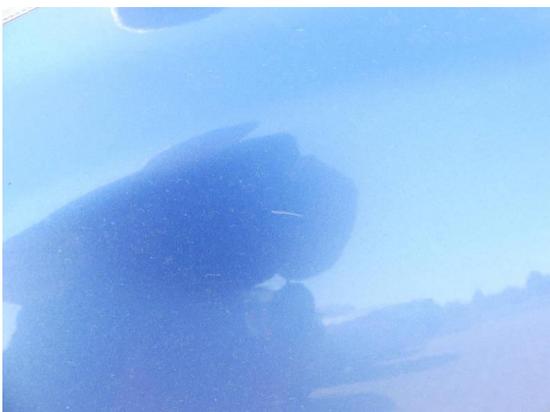
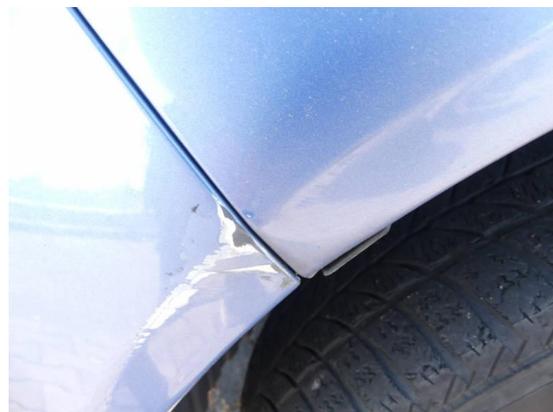
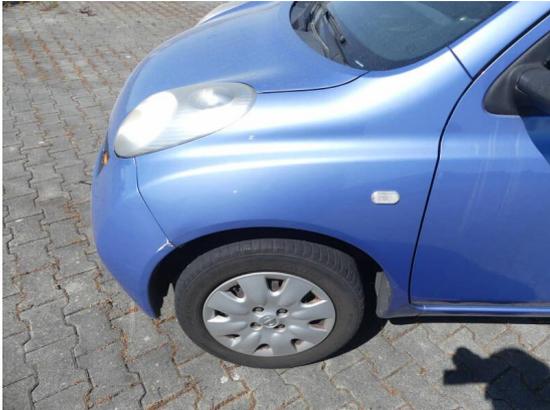
Bild 23: Karosserie / Kotflügel links zerkratzt

Bild 24: Karosserie / Kotflügel links zerkratzt

Bild 25: Karosserie / Kotflügel links zerkratzt

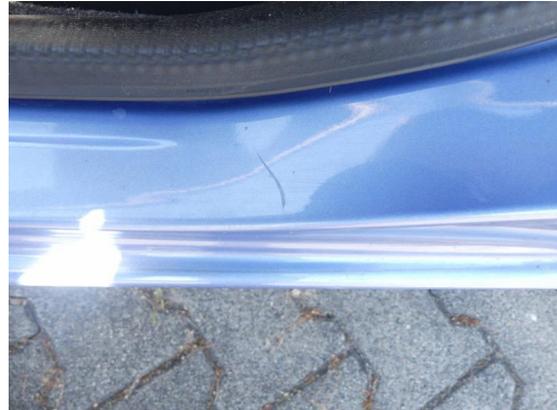
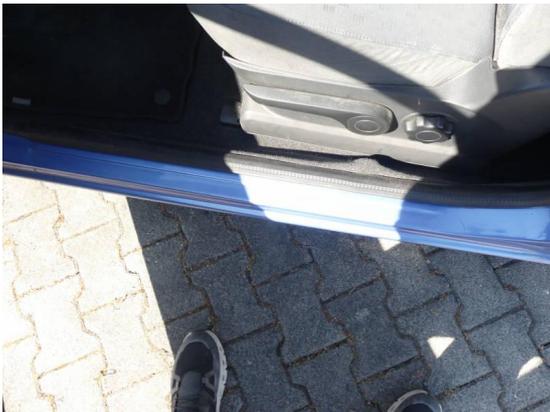
Bild 26: Karosserie / Einstieg links Kratzer

Bild 27: Karosserie / Einstieg links Kratzer

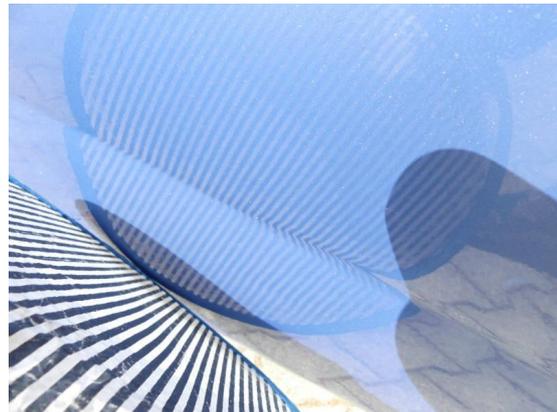
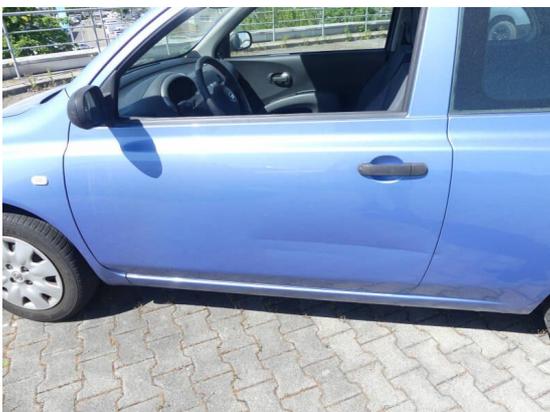
Bild 28: Karosserie / Tür links deformiert und zerkratzt

Bild 29: Karosserie / Tür links deformiert und zerkratzt

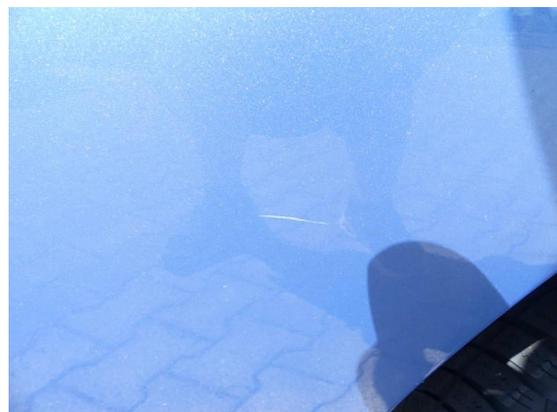
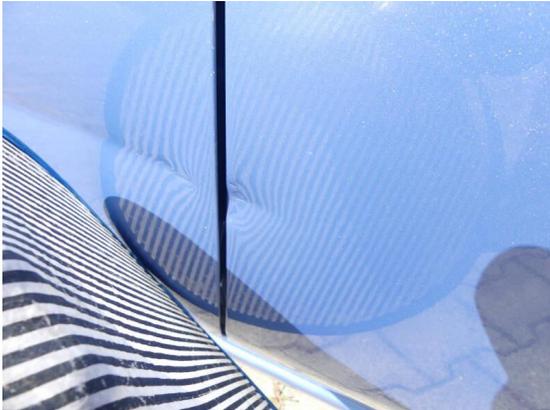
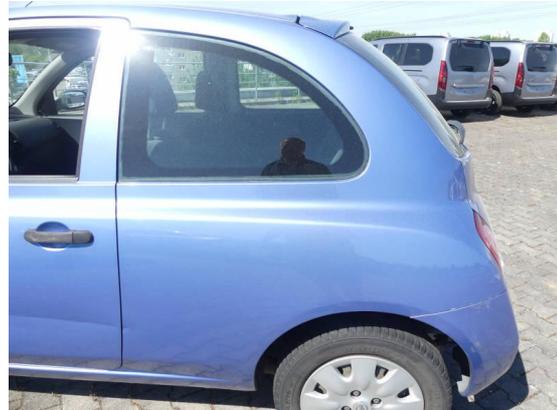
Bild 30: Karosserie / Seitenteil links deformiert und zerkratzt

Bild 31: Karosserie / Seitenteil links deformiert und zerkratzt

Bild 32: Karosserie / Seitenteil links deformiert und zerkratzt

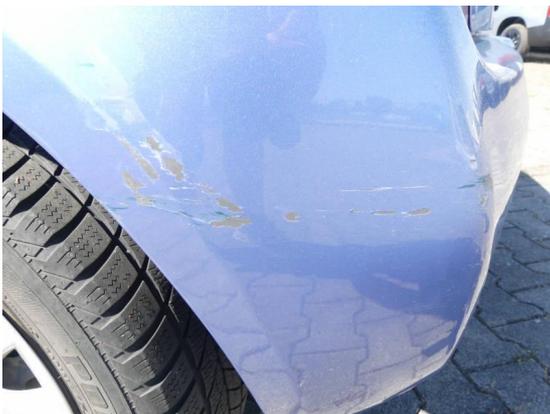
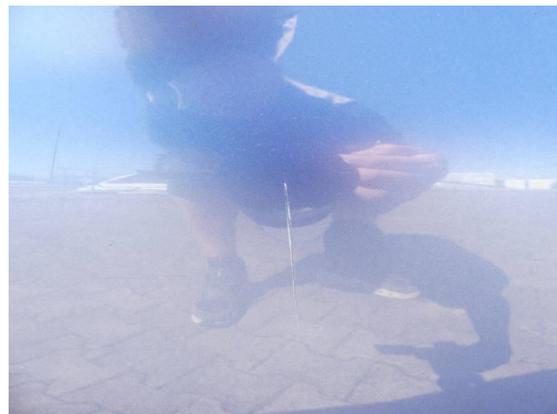
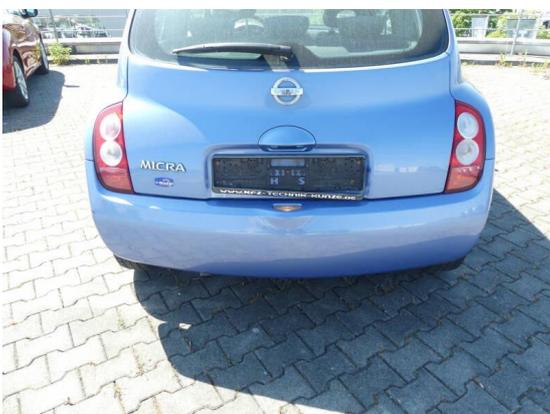
Bild 33: Karosserie / Stoßfänger hinten zerkratzt

Bild 34: Karosserie / Stoßfänger hinten zerkratzt

Bild 35: Karosserie / Stoßfänger hinten zerkratzt
