Zustandsbericht

- Protokoll der Fahrzeugbewertung -

Berichts-Nr: 8008050
vom: 13.03.2025

Fahrzeugkategorie:	Personenkraftwagen
Fahrzeugart:	SUV
Hersteller:	Audi
Modell:	Q2
HSN / TSN:	0588 / BVR
Erstzulassungsdatum:	27.01.2023
Laufleistung:	33.602 km
Farbe:	Manhattangrau Metallic
Farbe Dach:	Manhattangrau Metallic
Antriebsart:	Frontantrieb
Motorisierung/Kraftstoff:	Benzin
Hubraum:	1.000 ccm
Leistung:	81 kW (111 PS)
Fahrzeuglänge:	4.208 mm
Fahrzeughöhe:	1.503 mm
Fahrzeugbreite:	1.794 mm
Zulässiges Gesamtgewicht:	1.870 kg
Radstand:	2.589 mm
Anzahl Achsen:	2
Zylinder:	3
Schadstoffklasse:	Euro 6
Anzahl Türen:	4
Anzahl Sitze:	5
Getriebe:	Schaltgetriebe 6-Gang
Polsterart:	Stoff
Interieurfarbe:	schwarz-schwarz/schwarz-schwarz/schwarz/titangrau
Anzahl vorhandene Schlüssel:	2

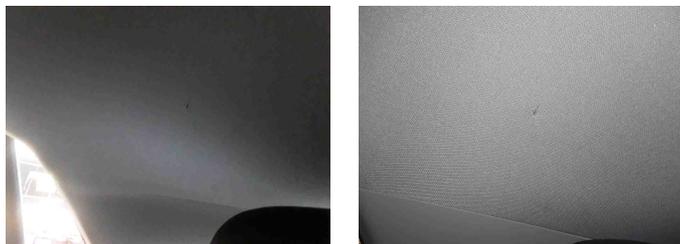
1 - Dachhimmel - Loch - Ersetzen

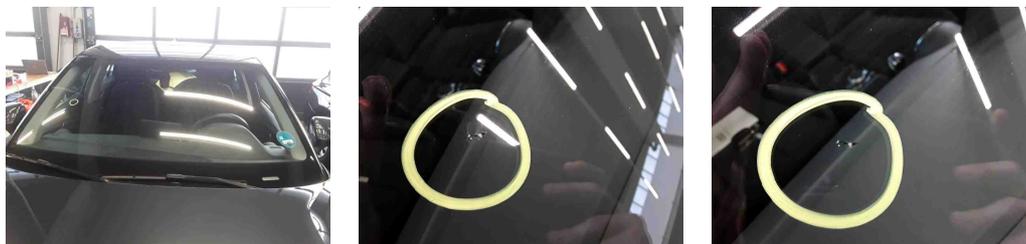
2 - Windschutzscheibe - Steinschlag - Ersetzen

mit rissbildung

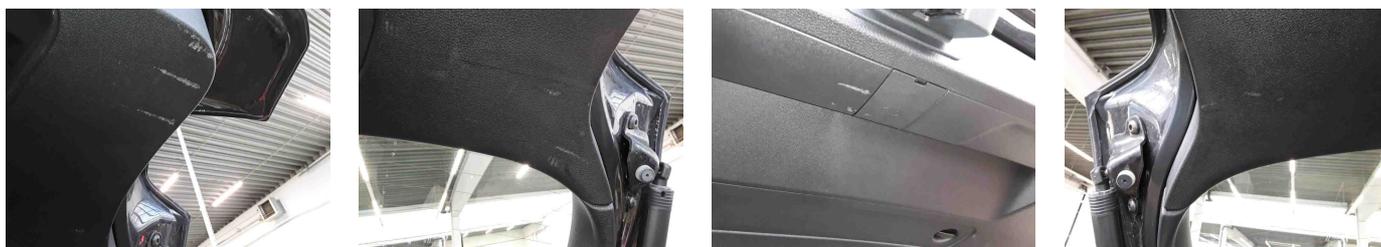
4 - Heckdeckelverkleidung - Kratzer - Ersetzen

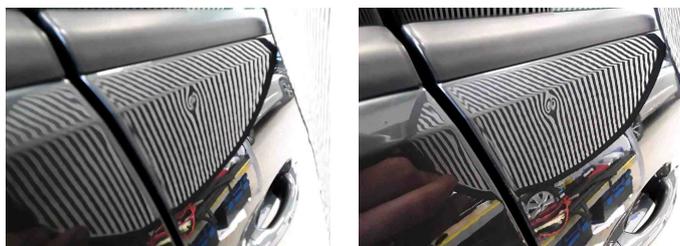
5 - Tür vorne rechts - Delle(n) - Spotrepair

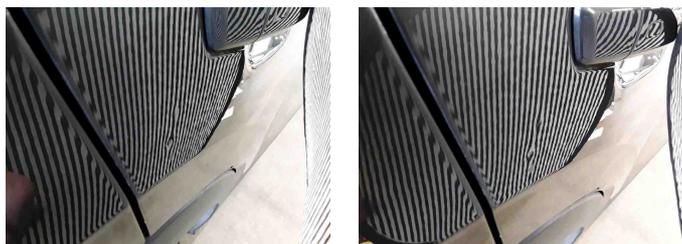
6 - Tür hinten rechts - Delle(n) - Kaltdrücken

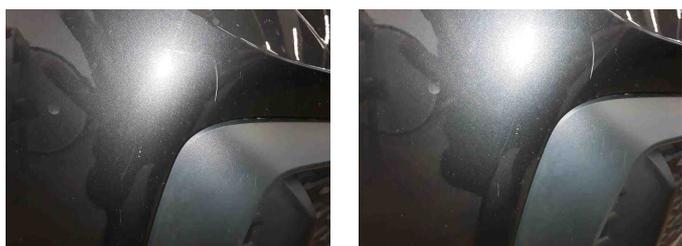
7 - Stoßfänger vorne - Kratzer - Smart Repair

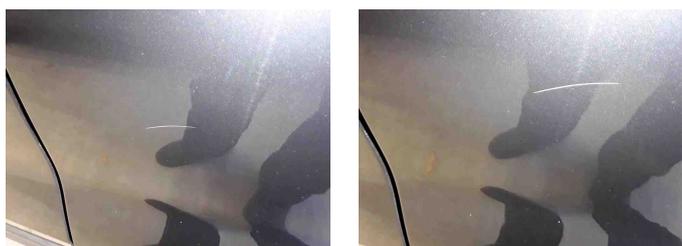
8 - Tür hinten links - Kratzer - Smart Repair

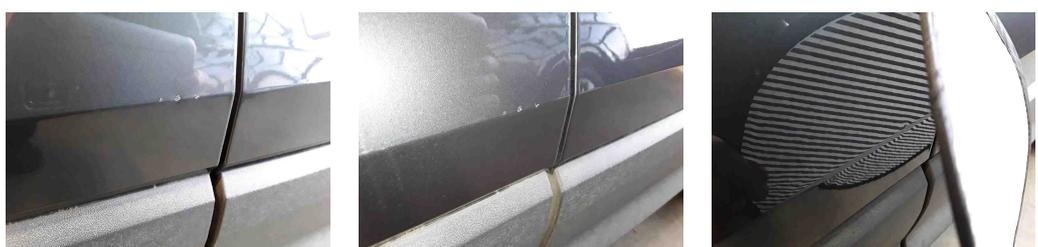
9 - Tür vorne links - Kratzer - Smart Repair

Kommentar	Delle
-----------	-------

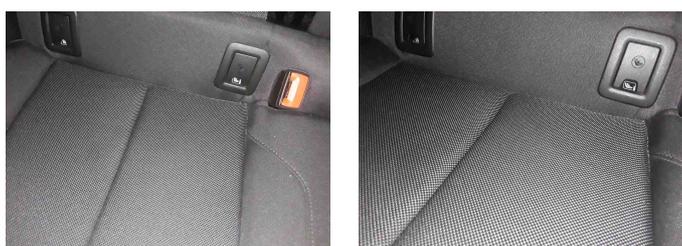
10 - Sitzbezug hinten rechts - Fleck - Reinigen
