Zustandsbericht / Minderwertgutachten

**Kennzeichen****BC ZR70****FIN****WP0ZZZ98ZDS125559**

Bewertet auf 06.05.2025
Betrifft Vorgang Porsche Gutachten

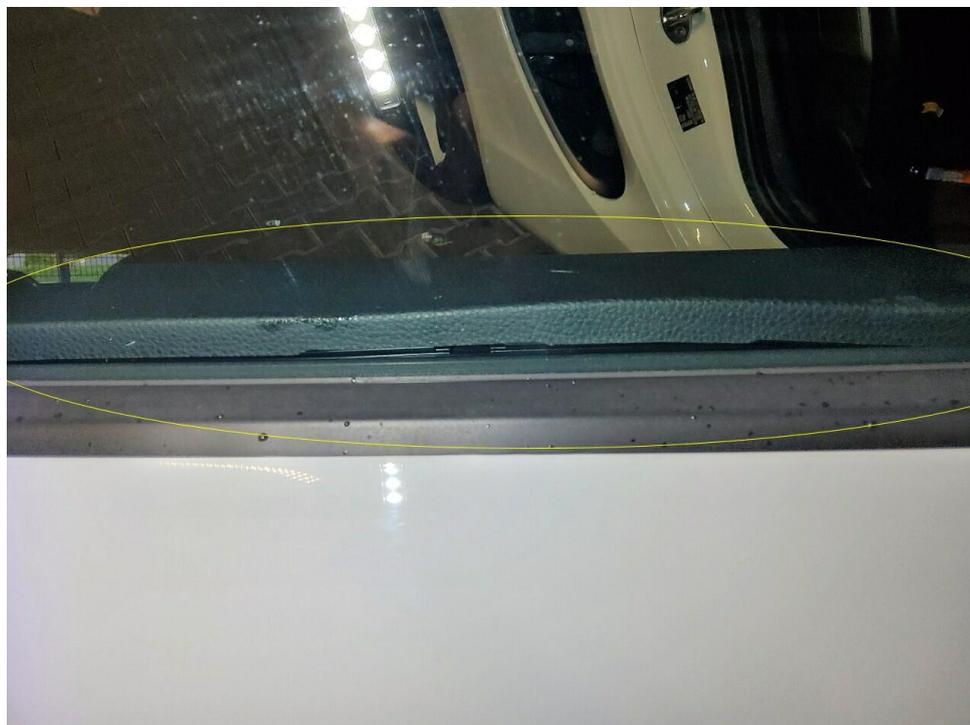
Bezeichnung des Schadens / Rep.-Weg	Rep.Kost Anrechnung		Minderwert in EUR	
	brutto		brutto	netto
1. Beifahrertüre Innenverkleidung gewölbt/lose, prüfen und Kosten feststellen, prüfen und Befund festlegen, Schadenerweiterung möglich (Bild 8, 9)	1.700	100	-1.700	-1.428,57

Bild 8 : Beifahrertüre Innenverkleidung gewölbt/lose, prüfen und Kosten feststellen

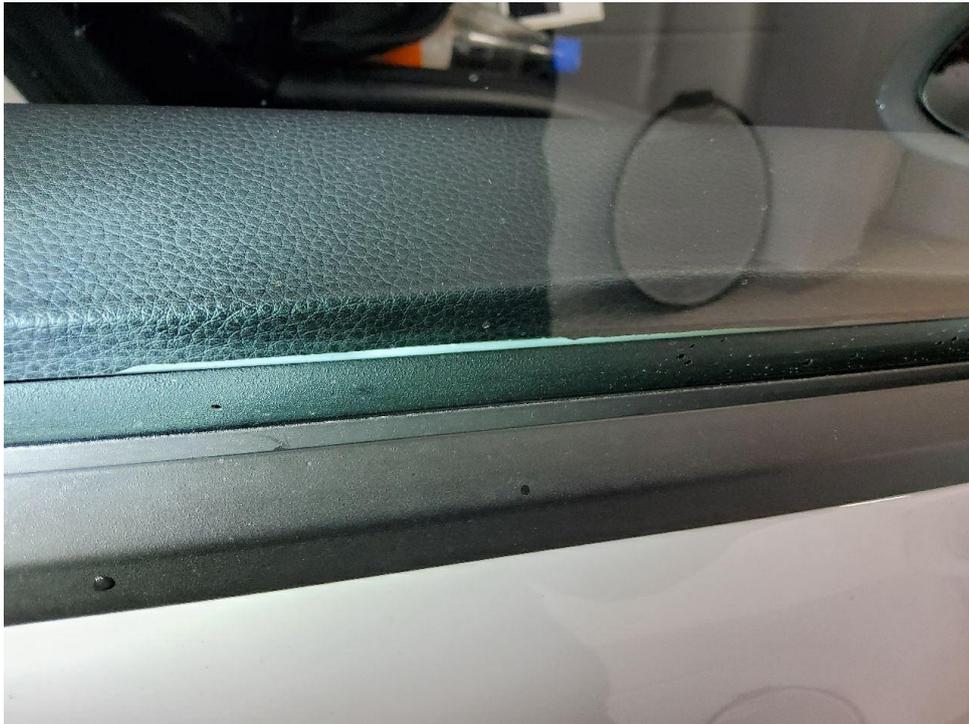
Bild 9 : Beifahrertüre Innenverkleidung gewölbt/lose, prüfen und Kosten feststellen

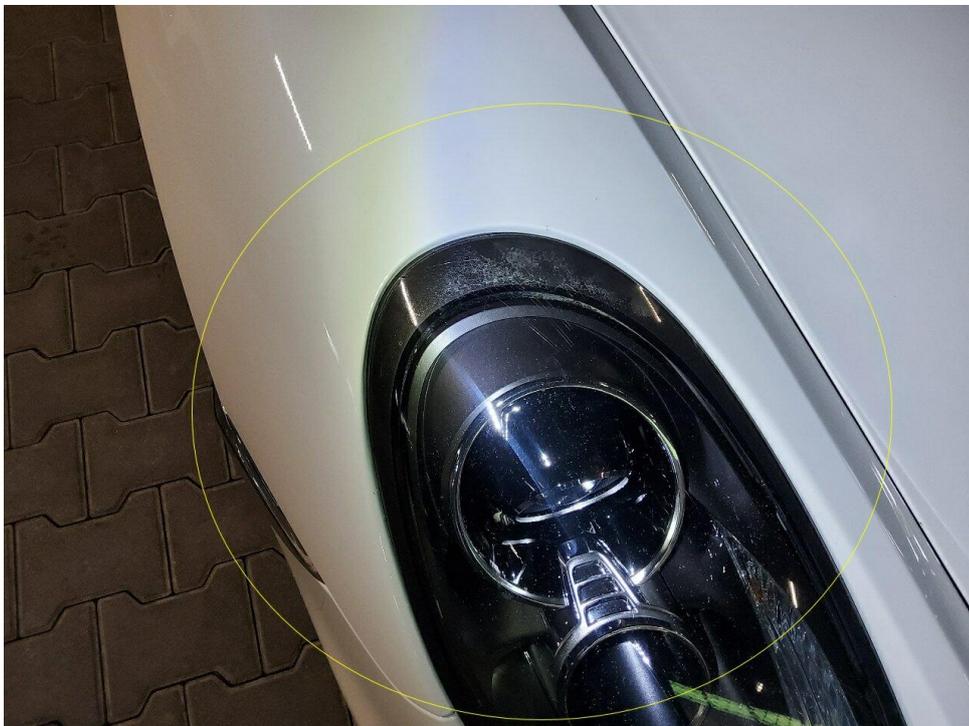
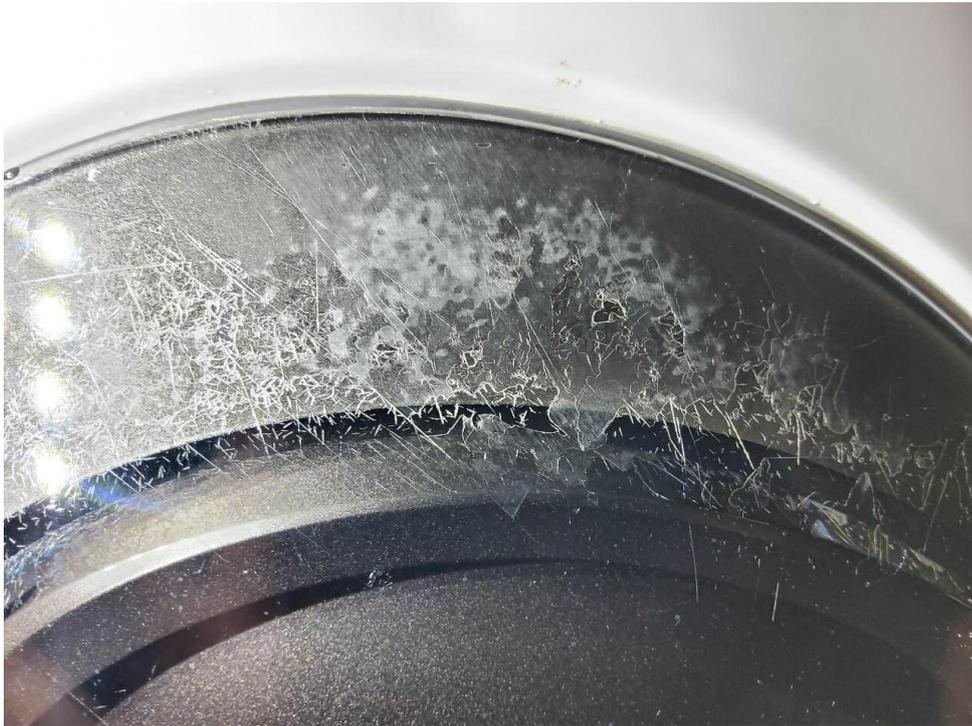
2. Scheinwerfer rechts, erneuern (Bild 10, 11)	1.690	100	-1.690	-1.420,17
3. Innenraum, Verkleidung lose, prüfen und Kosten feststellen, prüfen und Befund festlegen, Schadenerweiterung möglich (Bild 12, 13)	240	100	-240	-201,68

Bild 10 : Scheinwerfer rechts

Bild 11 : Scheinwerfer rechts

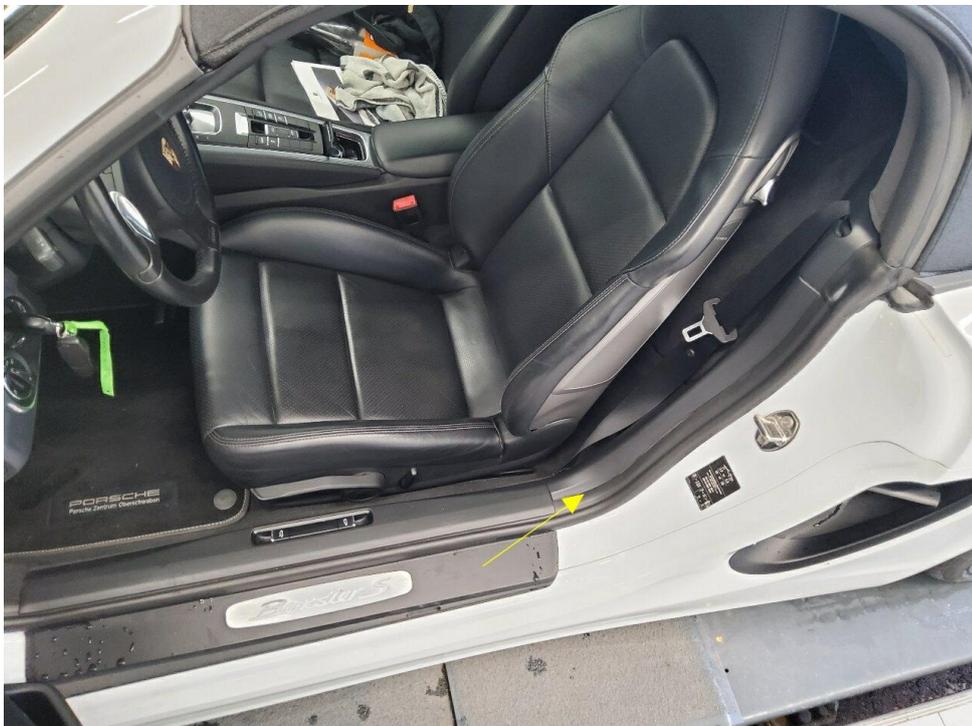
Bild 12 : Innenraum, Verkleidung lose, prüfen und Kosten feststellen

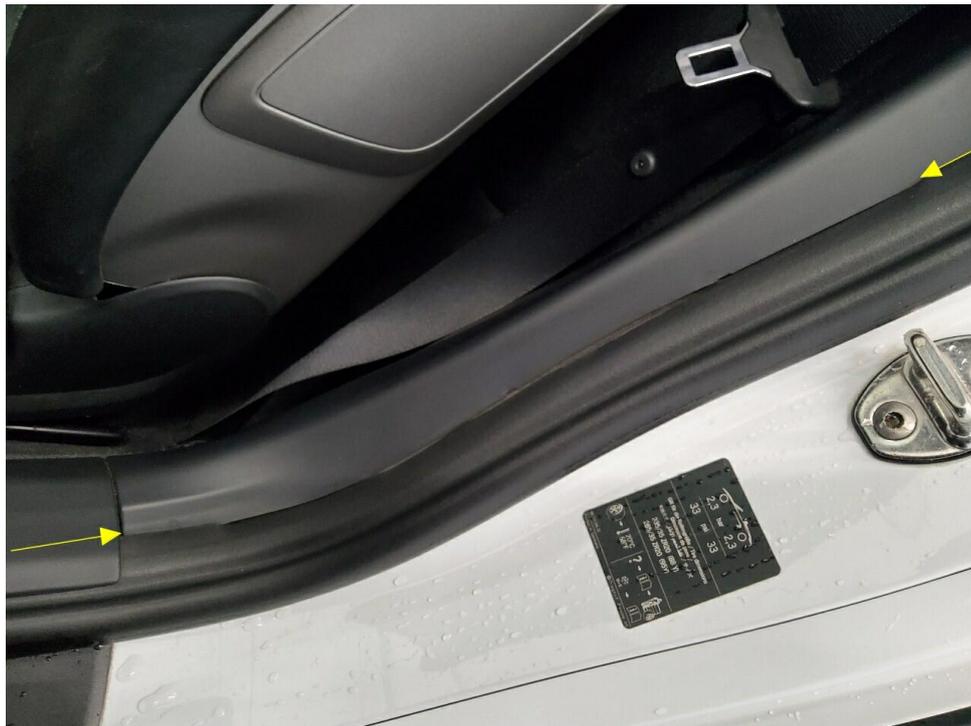
Bild 13 : Innenraum, Verkleidung lose, prüfen und Kosten feststellen

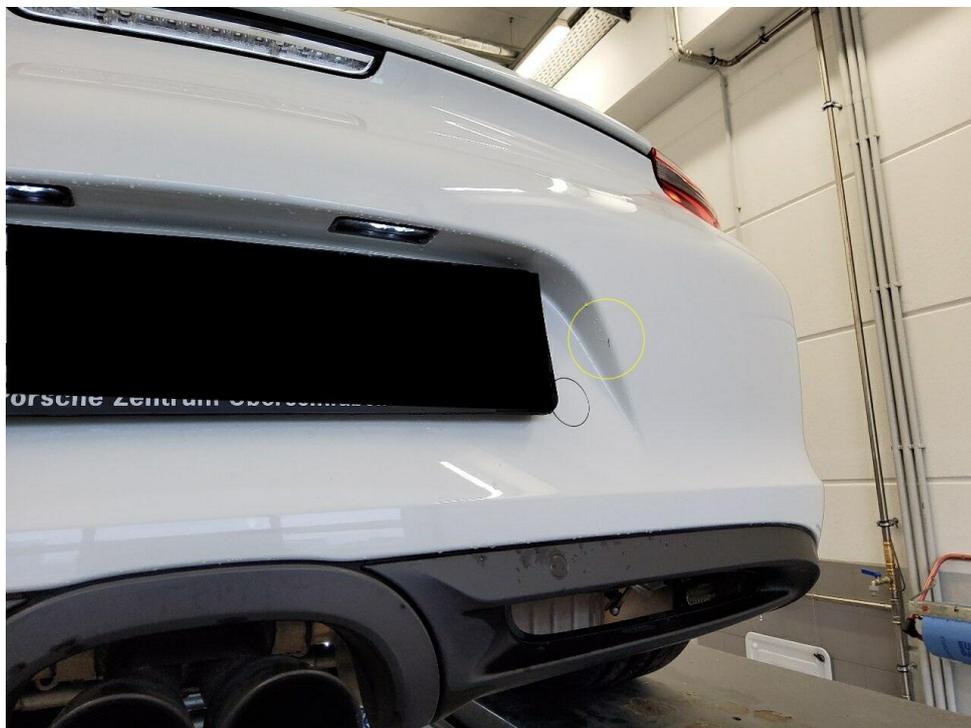
4. Stoßfänger hinten Kratzer bis aufs Grundmaterial, smart repair (Bild 14, 15)	720	100	-720	-605,04
5. Seitenschweller rechts Kratzer bis aufs Grundmaterial, smart repair (Bild 16, 17)	720	100	-720	-605,04

Bild 14 : Stoßfänger hinten Kratzer bis aufs Grundmaterial

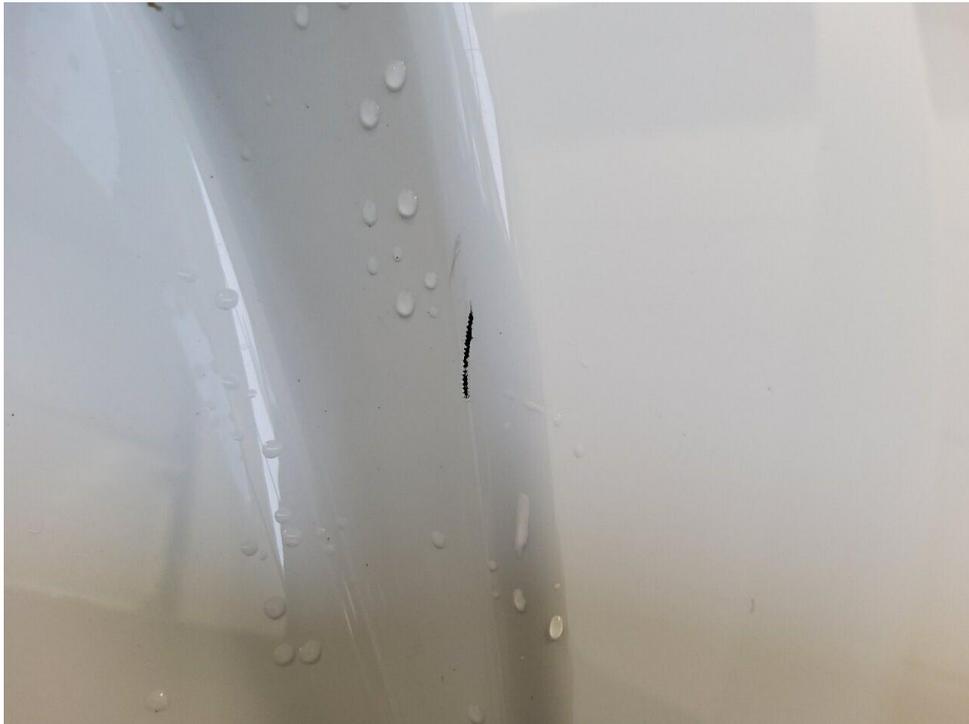
Bild 15 : Stoßfänger hinten Kratzer bis aufs Grundmaterial

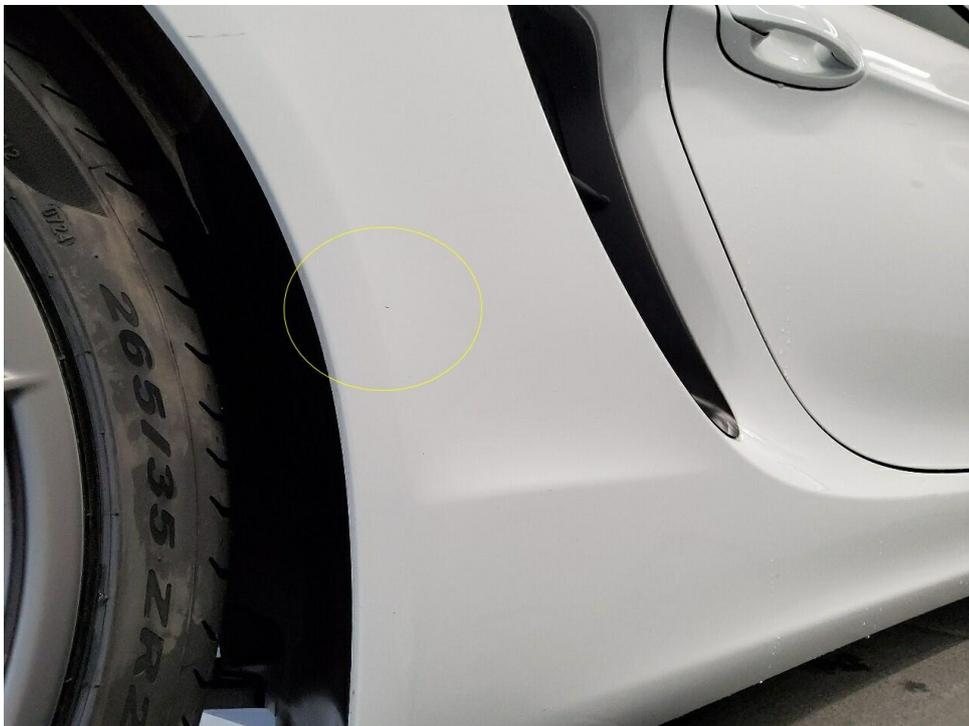
Bild 16 : Seitenschweller rechts Kratzer bis aufs Grundmaterial

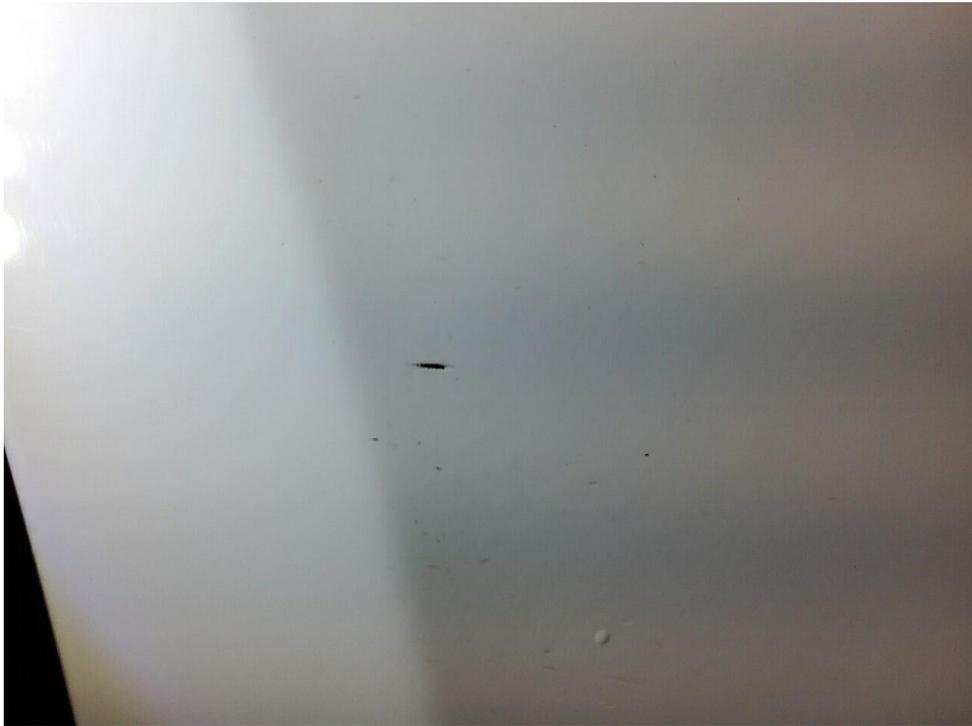
Bild 17 : Seitenschweller rechts Kratzer bis aufs Grundmaterial

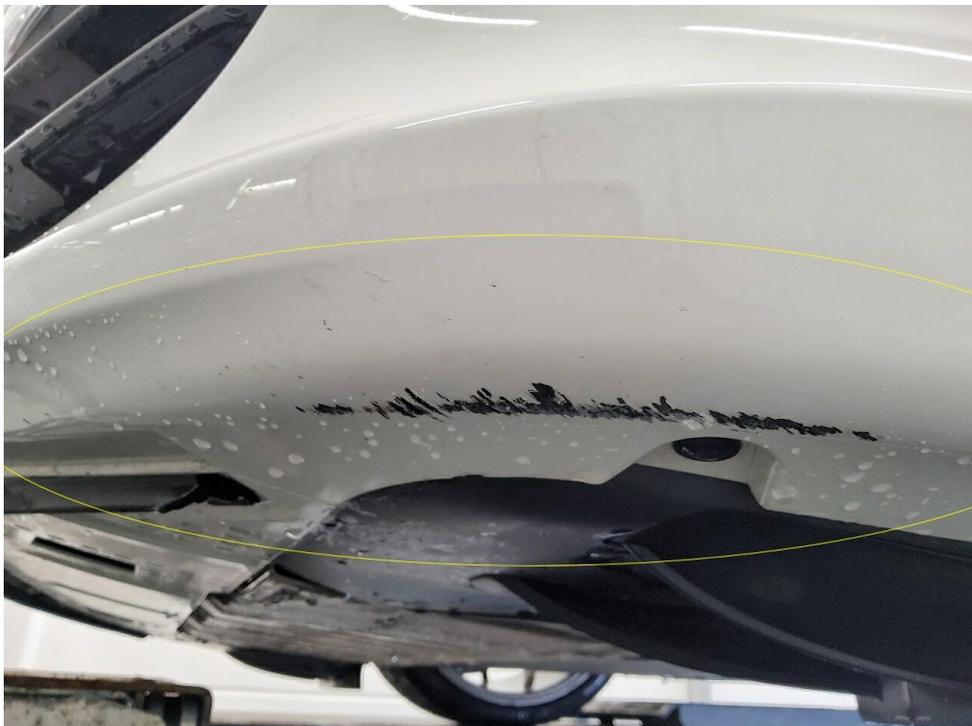
6. Stoßfänger vorne bis aufs Grundmaterial zerkratzt, lackieren mit Lackaufbau (Bild 18)	2.422	100	-2.422	-2.035,29
7. Seitenwand hinten links Lackabplatzer, lackieren mit Lackaufbau (Bild 19, 20)	2.880	100	-2.880	-2.420,17

Bild 18 : Stoßfänger vorne bis aufs Grundmaterial zerkratzt

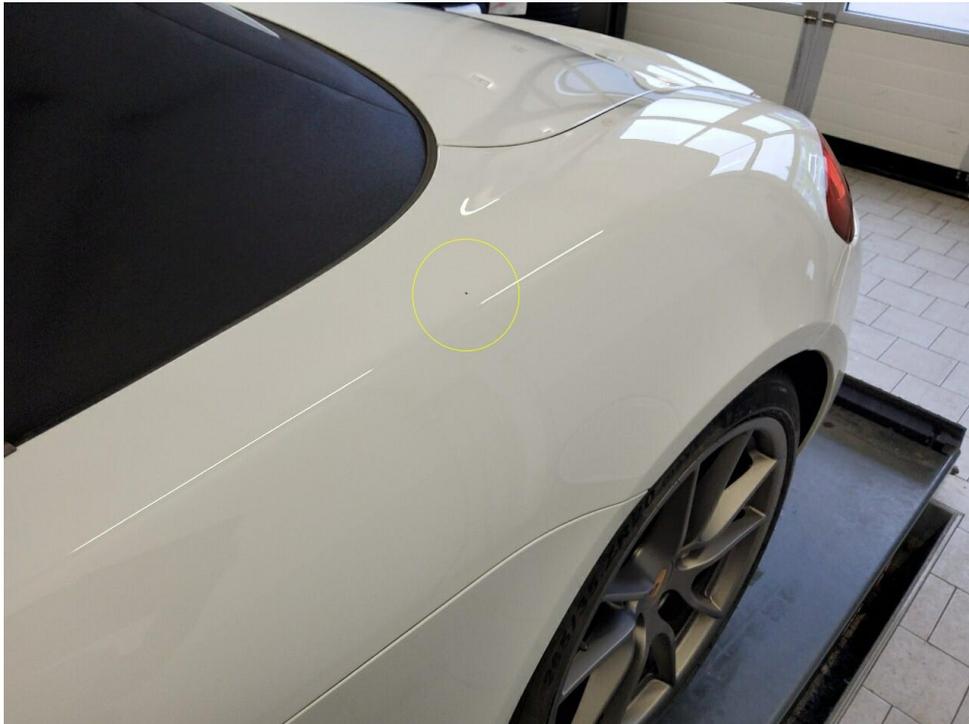
Bild 19 : Seitenwand hinten links Lackabplatzer

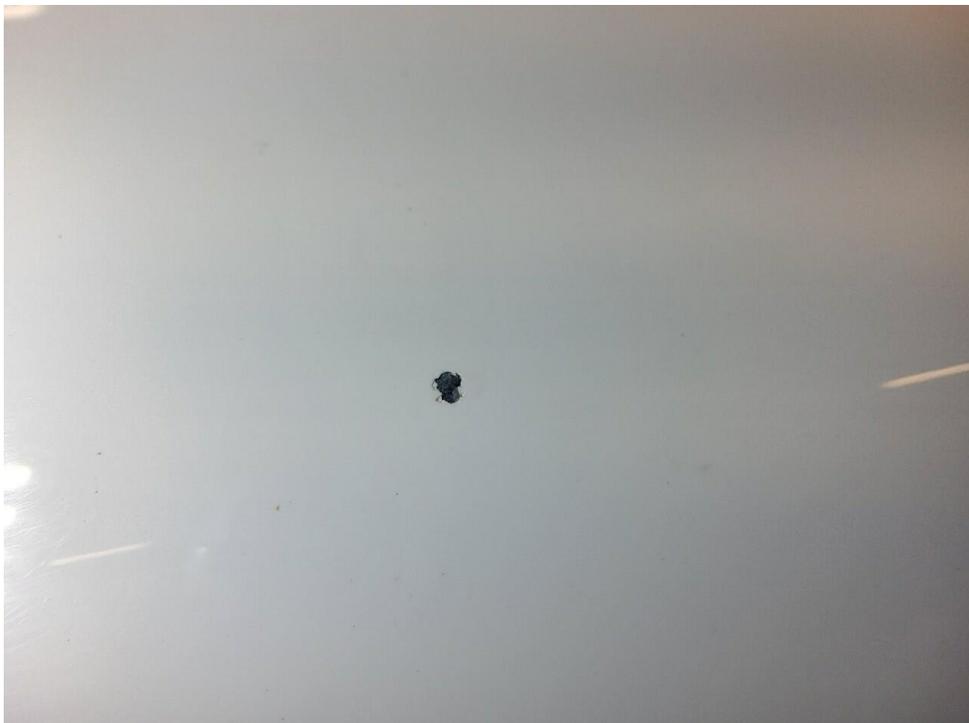
Bild 20 : Seitenwand hinten links Lackabplatzer

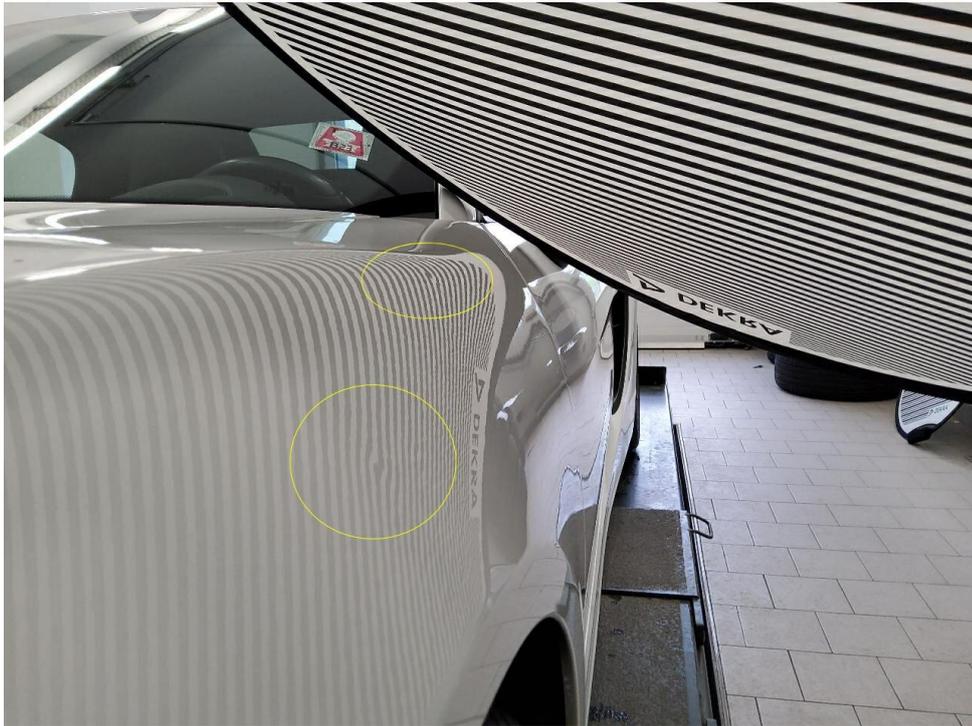
9. Kotflügel vorne links Dellen, (Bild 21)	425	100	-425	-357,14
10. Seitenwand hinten rechts Dellen (Bild 22)	425	100	-425	-357,14
Rep.Kosten insgesamt / Minderwert	11.702		-11.702	-9.833,60

Bild 21 : Kotflügel vorne links Dellen

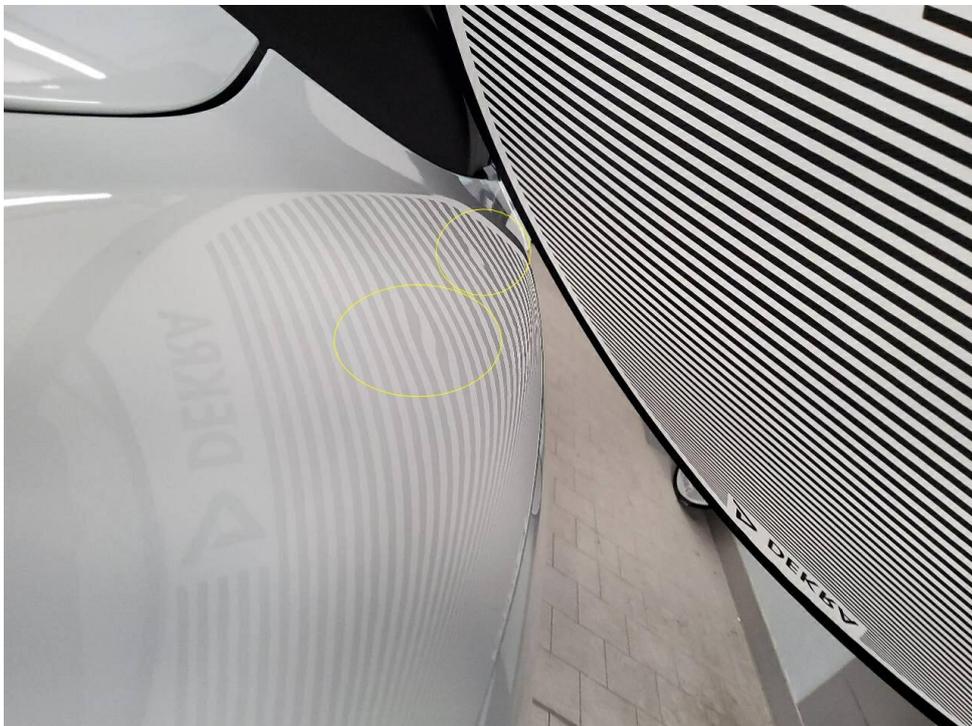
Bild 22 : Seitenwand hinten rechts Dellen

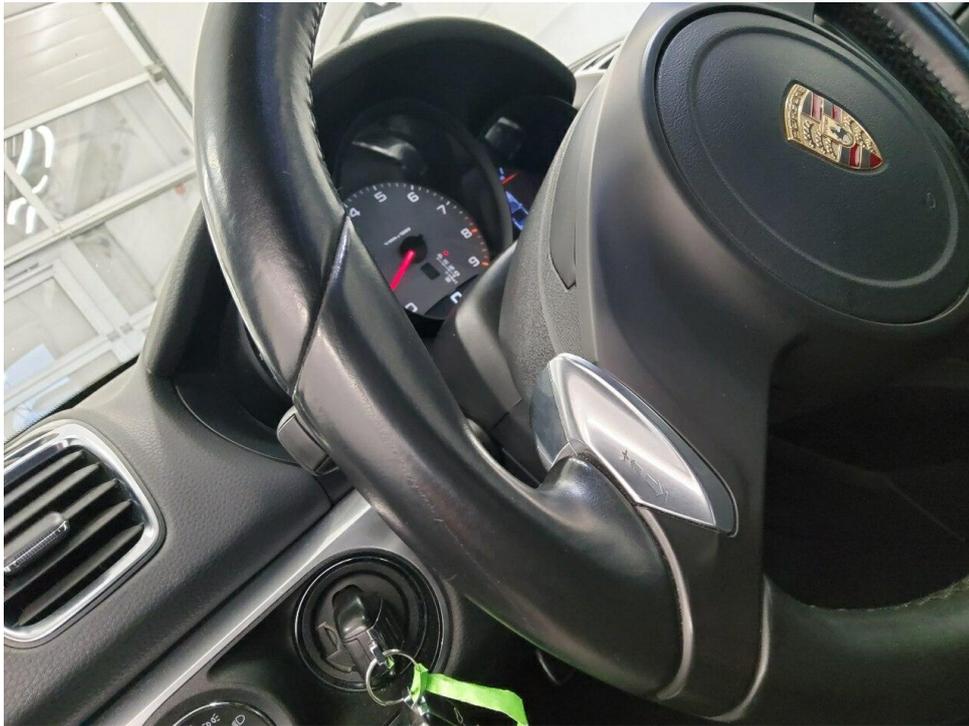
Lenkrad zerkratzt (Bild 23, 24)

Bild 23 : Lenkrad zerkratzt

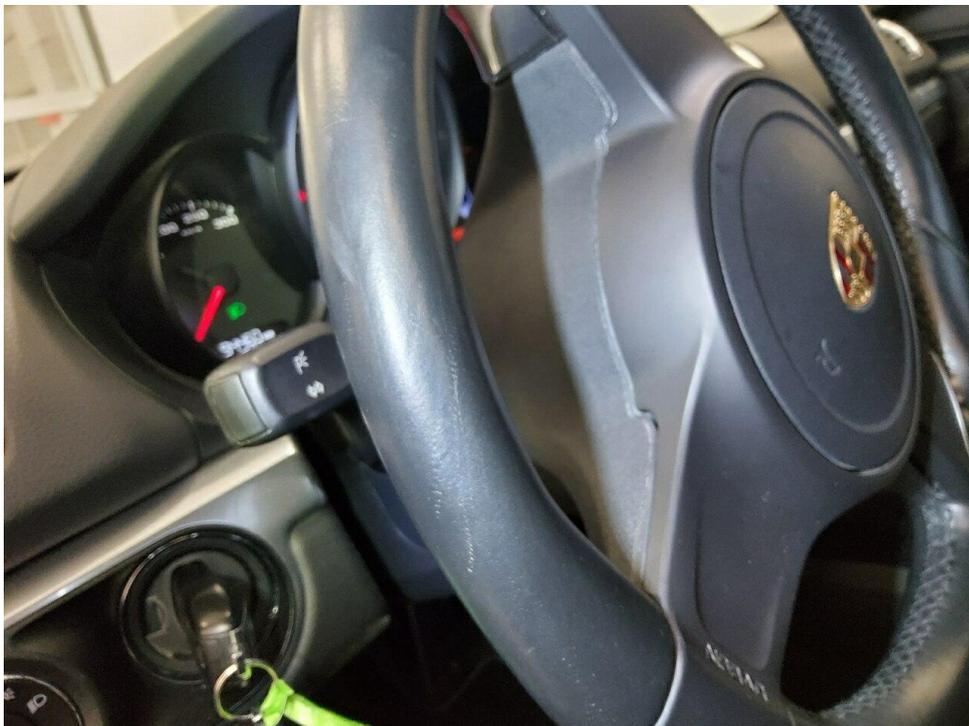
Bild 24 : Lenkrad zerkratzt
