## Zustandsbericht

Mittorpsweg 15  
59077 Hamm  
Deutschland

<b>Fahrzeugart:</b>	Pkw	<b>Fahrgestellnummer:</b>	WFOJXXGAHJHA08524
<b>Aufbau:</b>	Limousine	<b>Amtl. Kennzeichen:</b>	ES-PC 1052
<b>Hersteller:</b>	Ford	<b>Erstzulassung:</b>	-
<b>Modell:</b>	Fiesta	<b>Nächste HU:</b>	01.2025
<b>Karosseriefarbe:</b>	Iridium-Schwarz Metallic	<b>Laufleistung (km):</b>	199.253
<b>Antriebsart:</b>	Frontantrieb	<b>Hubraum (ccm):</b>	1499
<b>Zylinderanzahl:</b>	4	<b>Leistung (PS):</b>	86
<b>Getriebeart:</b>	Manuell	<b>Leistung (kW):</b>	63
<b>Kraftstoffart:</b>	Diesel	<b>Polsterart:</b>	Textil
<b>Anzahl Türen:</b>	5	<b>Anzahl Sitzplätze:</b>	5
<b>Anzahl der Vorbesitzer:</b>	Unbekannt	<b>Hauptschlüssel (Anzahl):</b>	1
<b>Letzter Service am:</b>	-

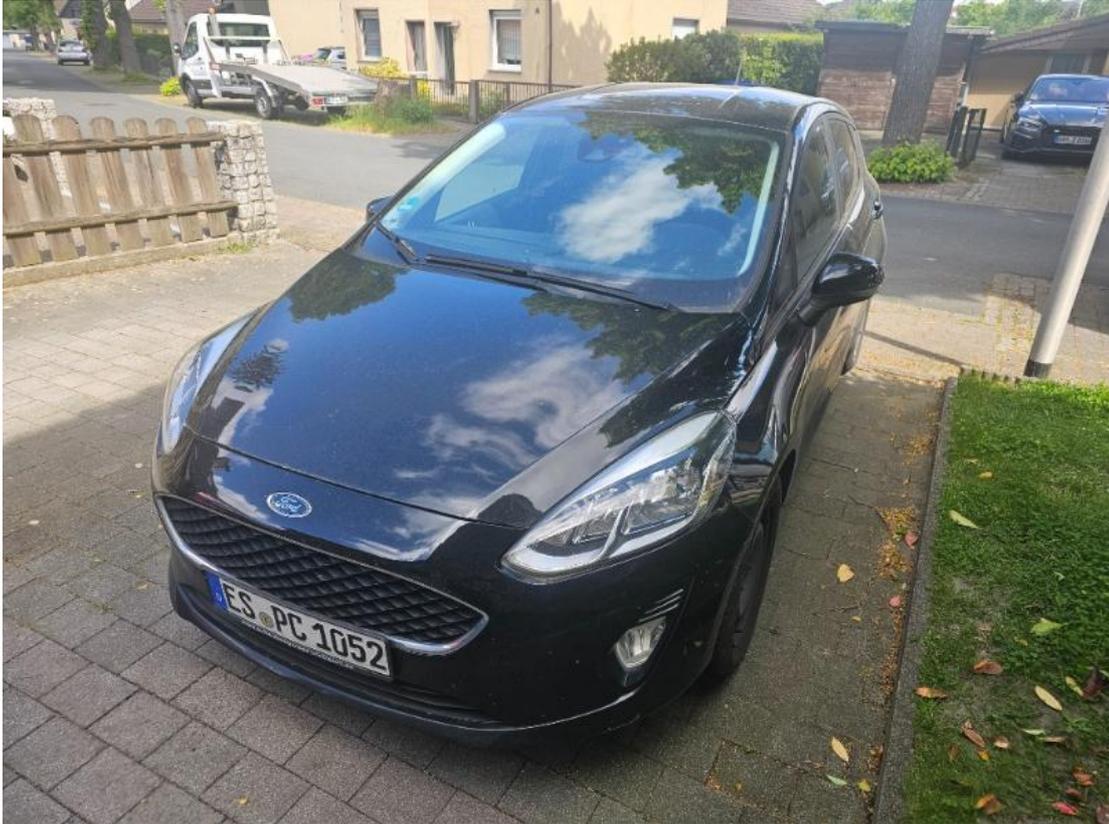
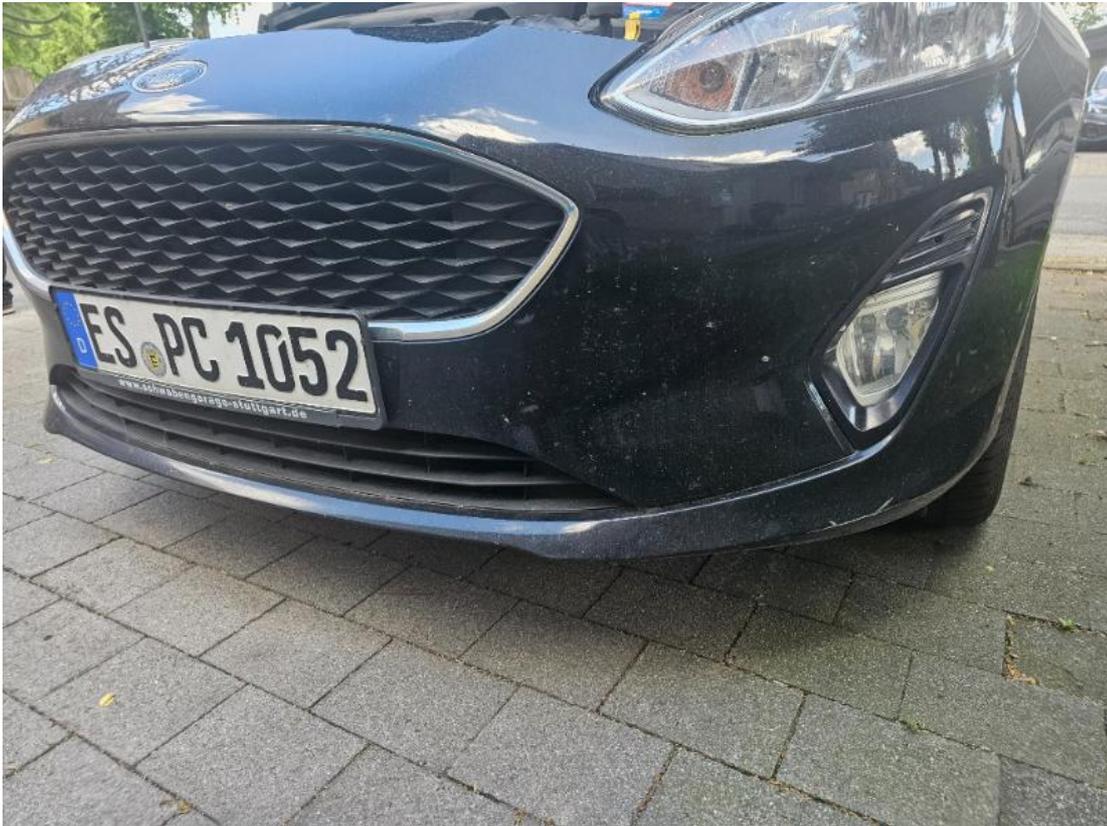
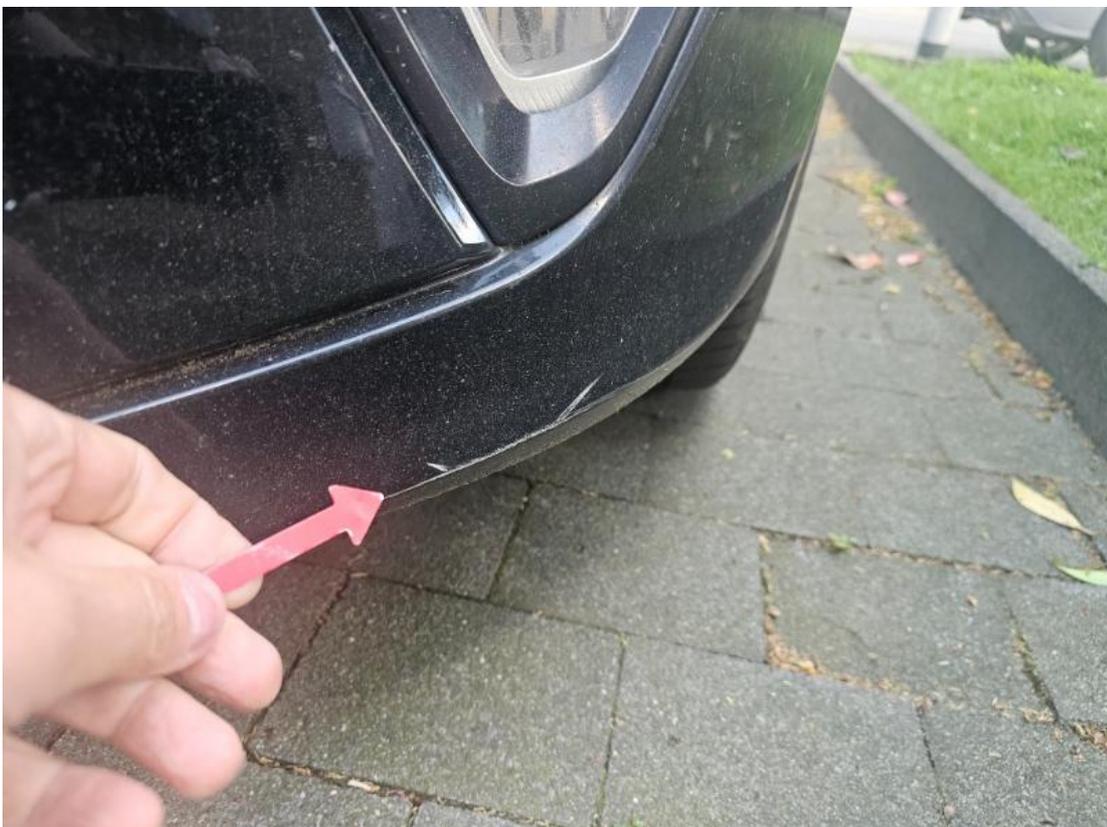
1. Stoßfänger vorne - Verschrammt

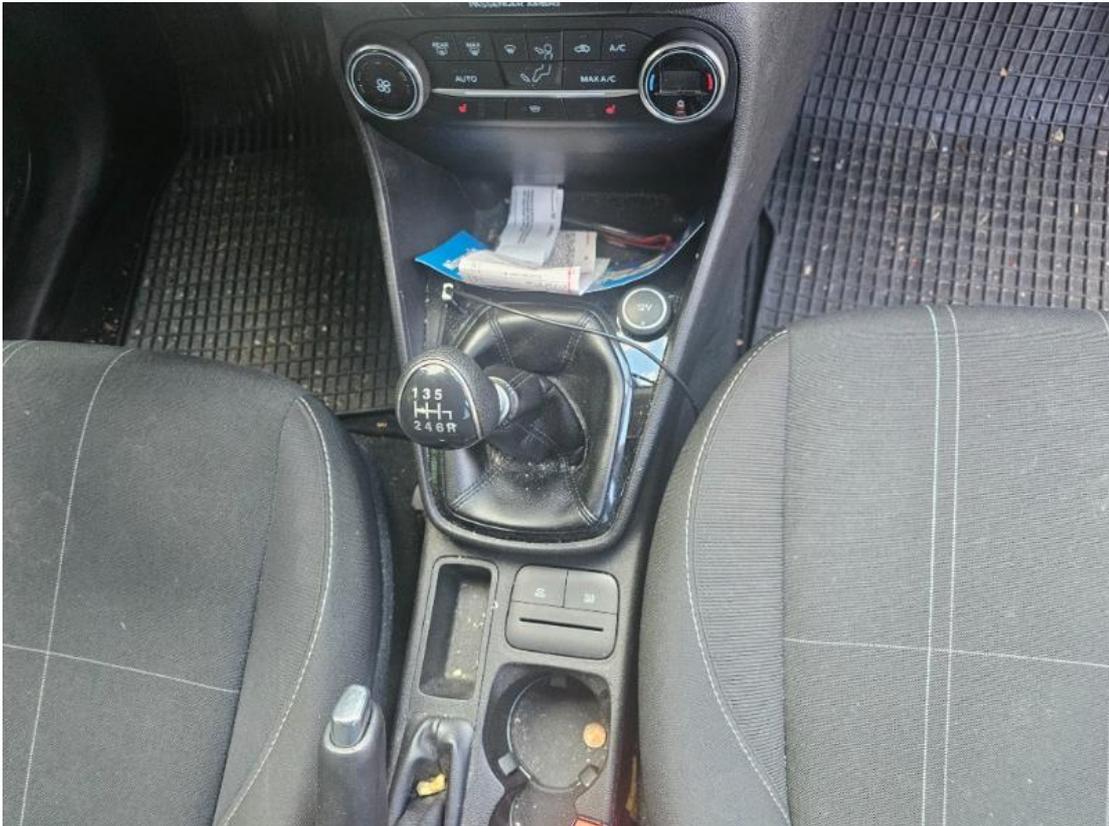
2. Getriebe - Beschädigt

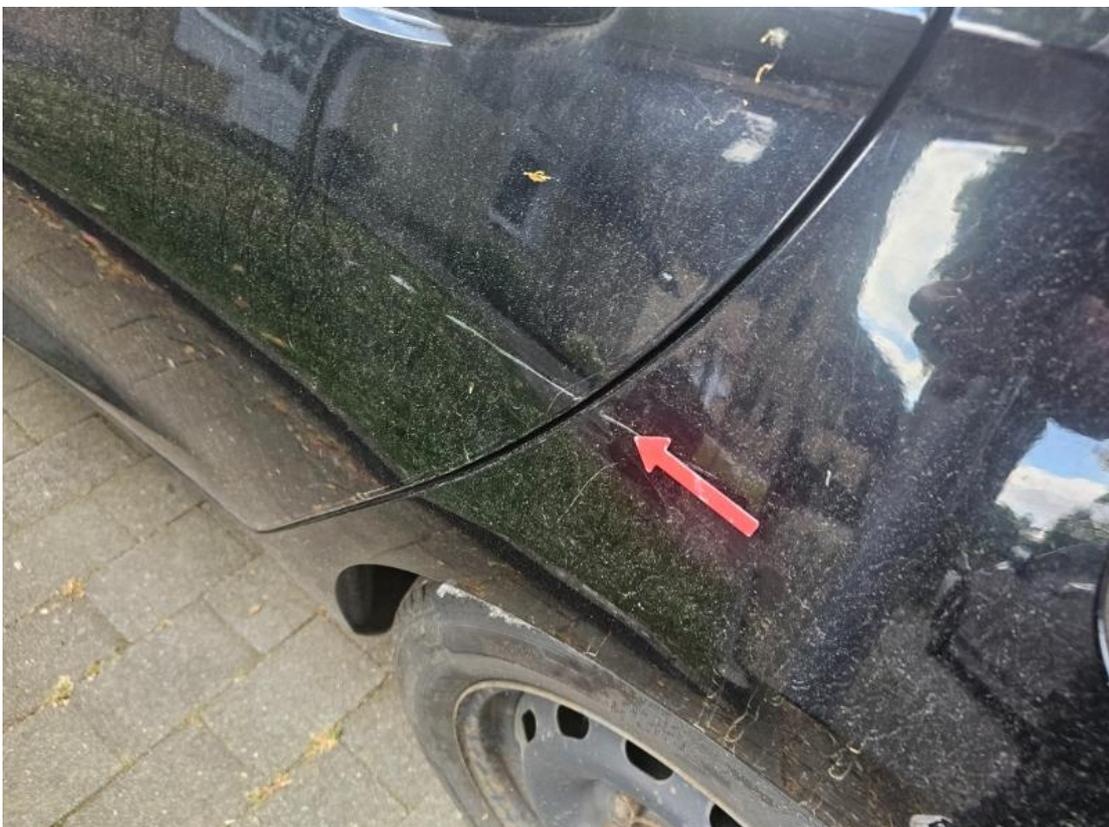
3. Tür hinten links - Kratzer

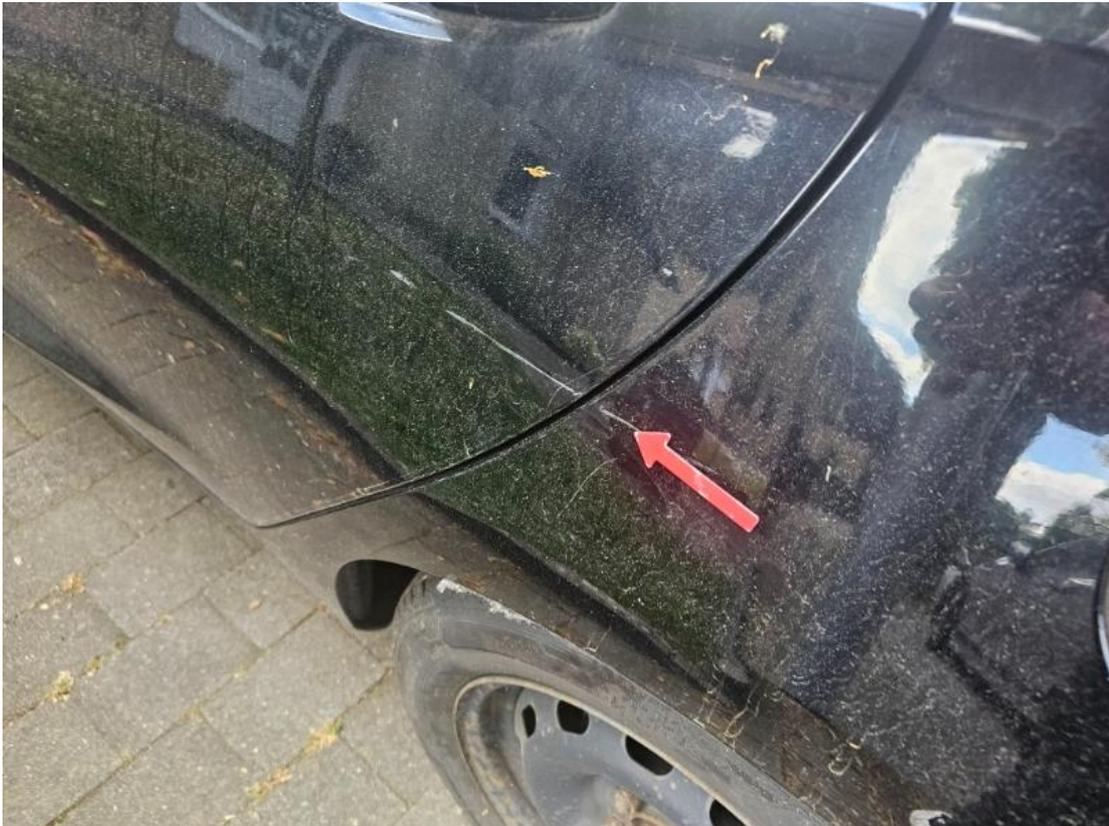
4. Seitenwand hinten links - Verkratzt

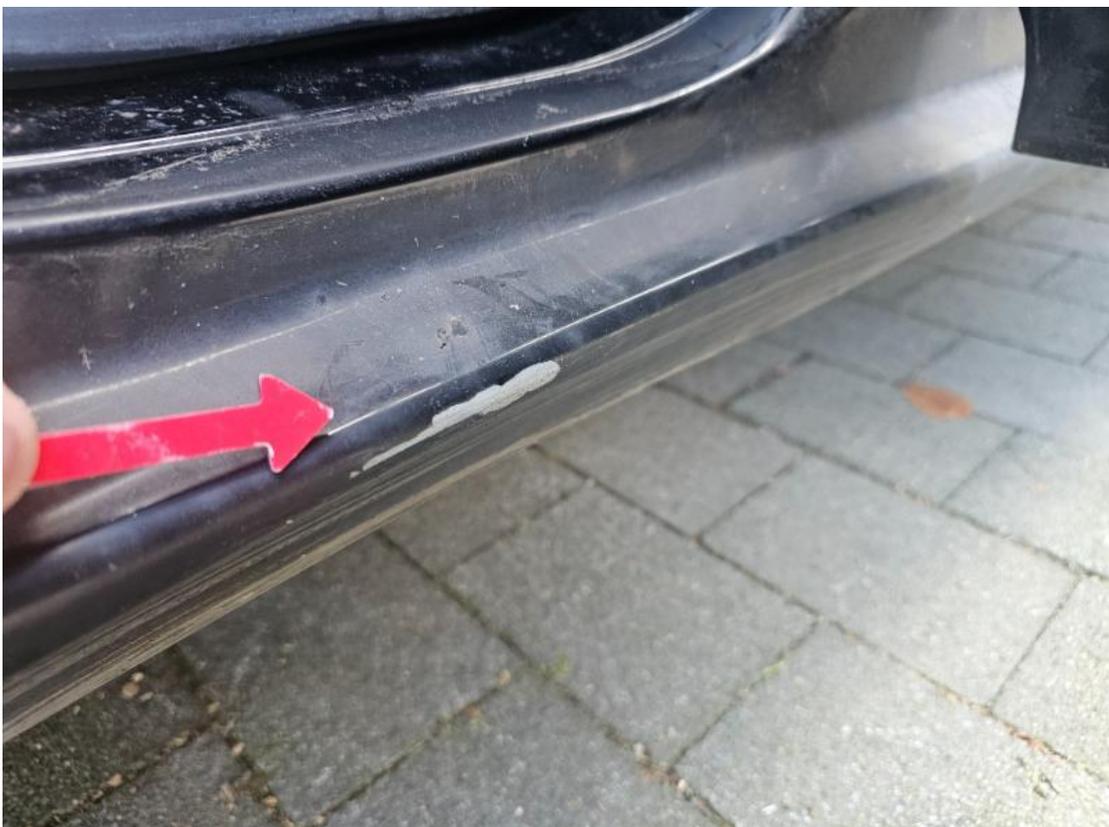
5. Schweller rechts - Delle mit Lackbeschäd.

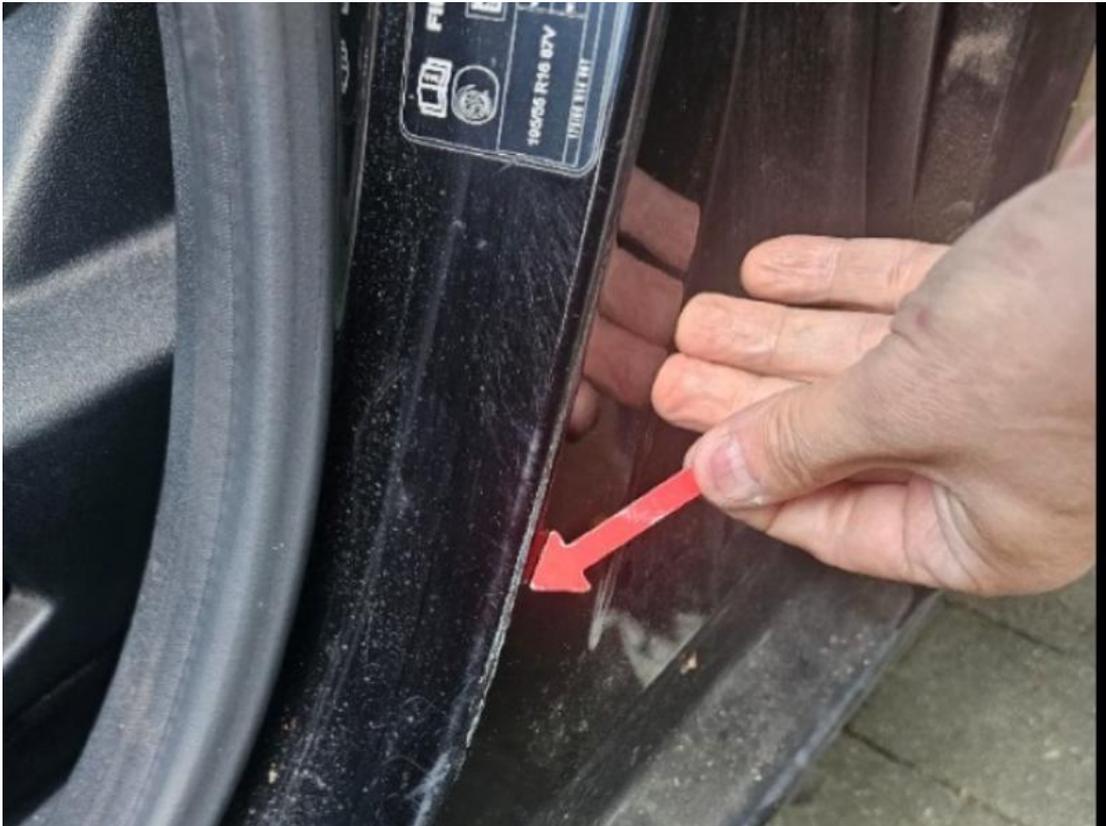
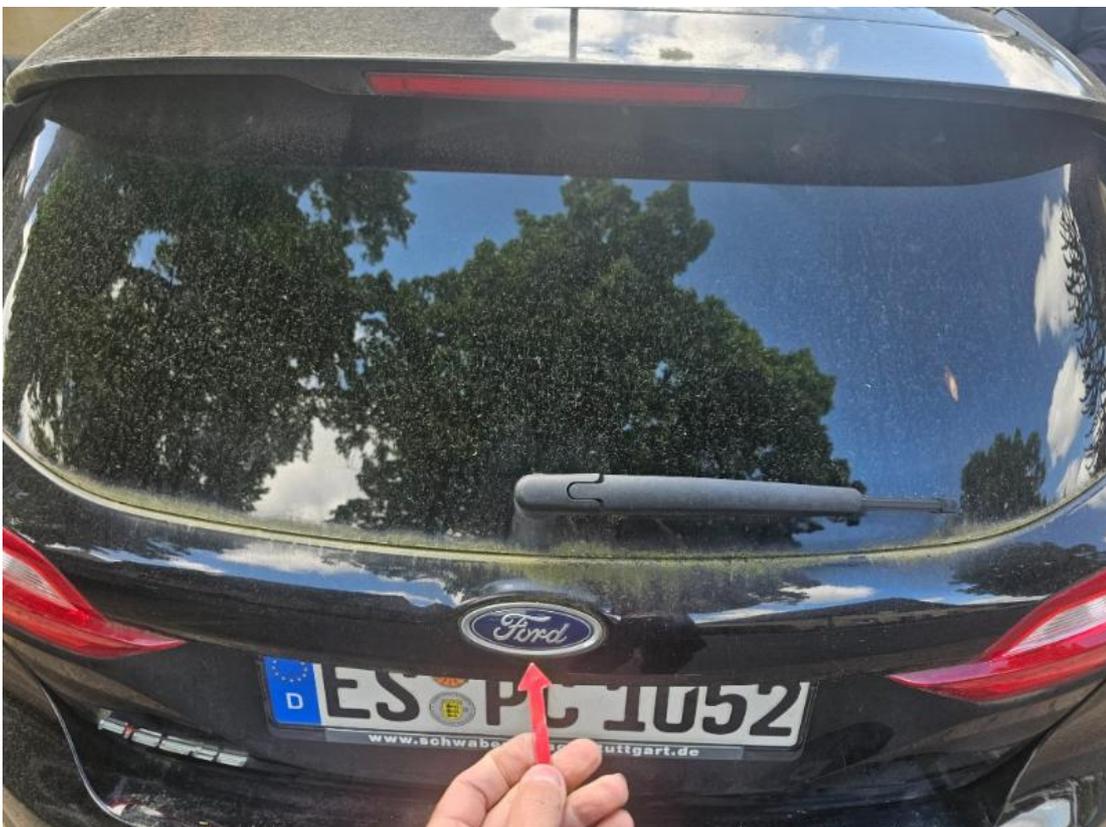
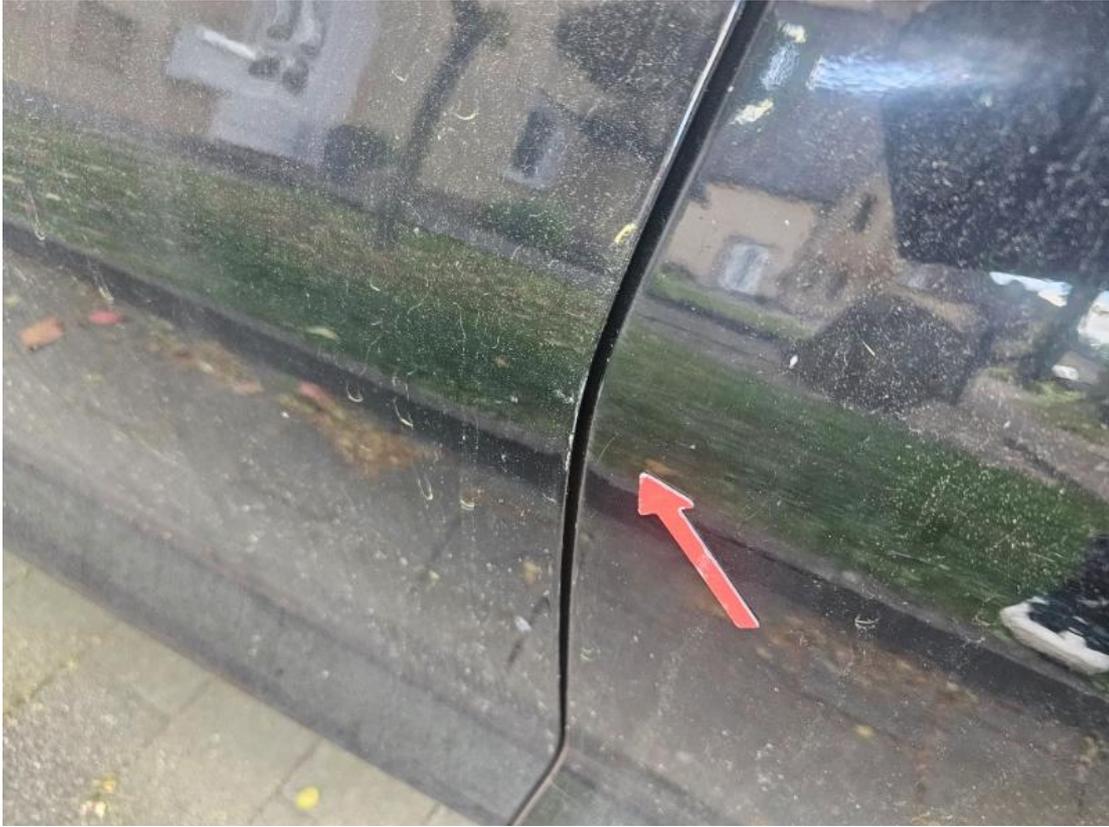
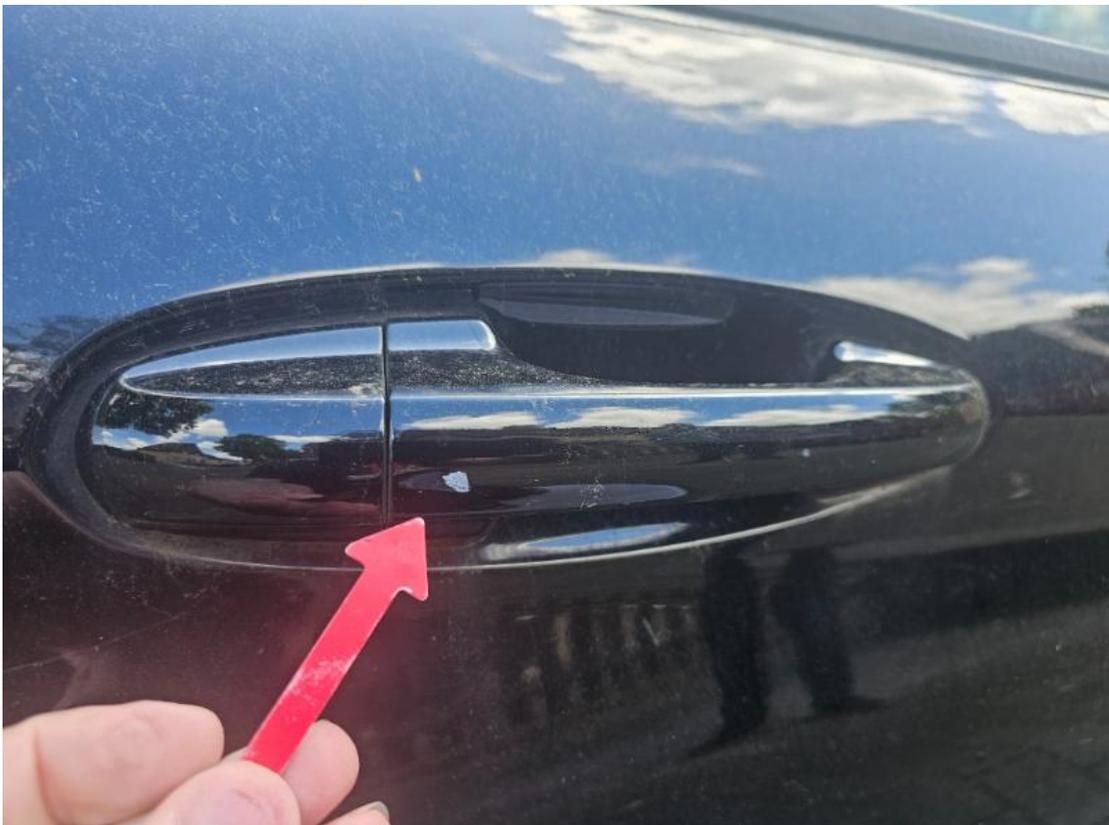
6. Fahrzeug aussen - Lackbeschädigung

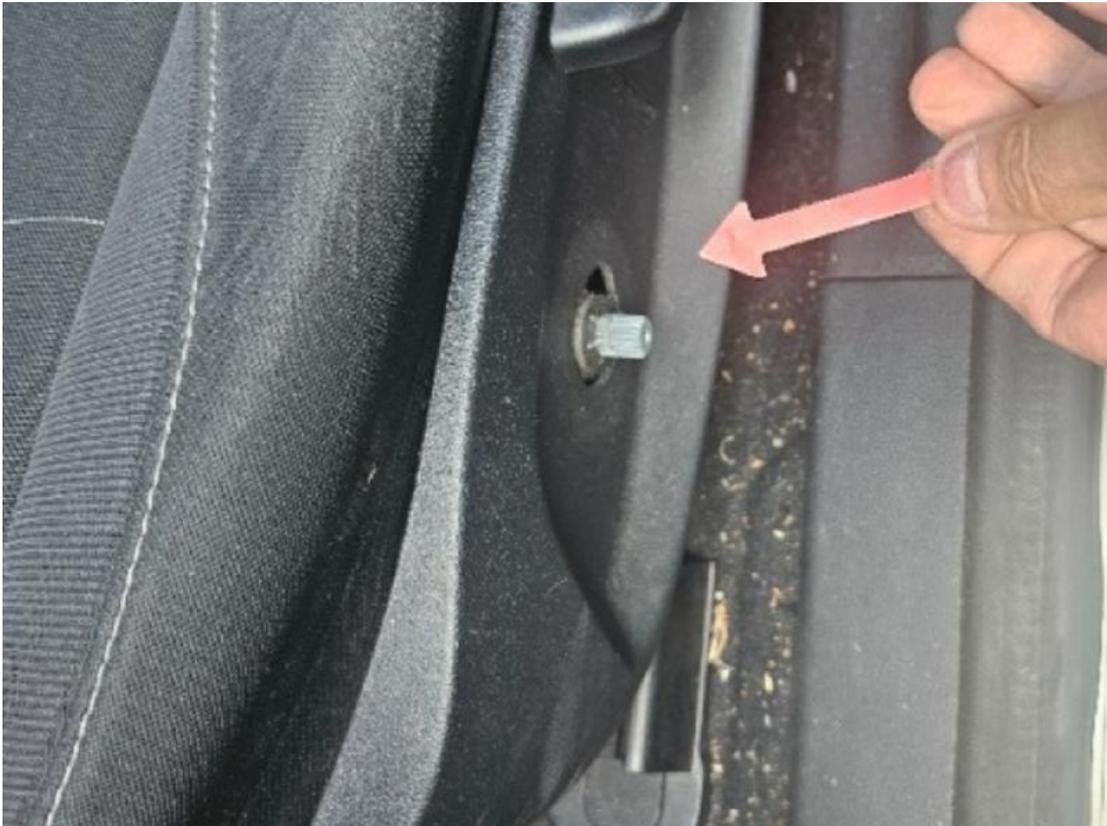
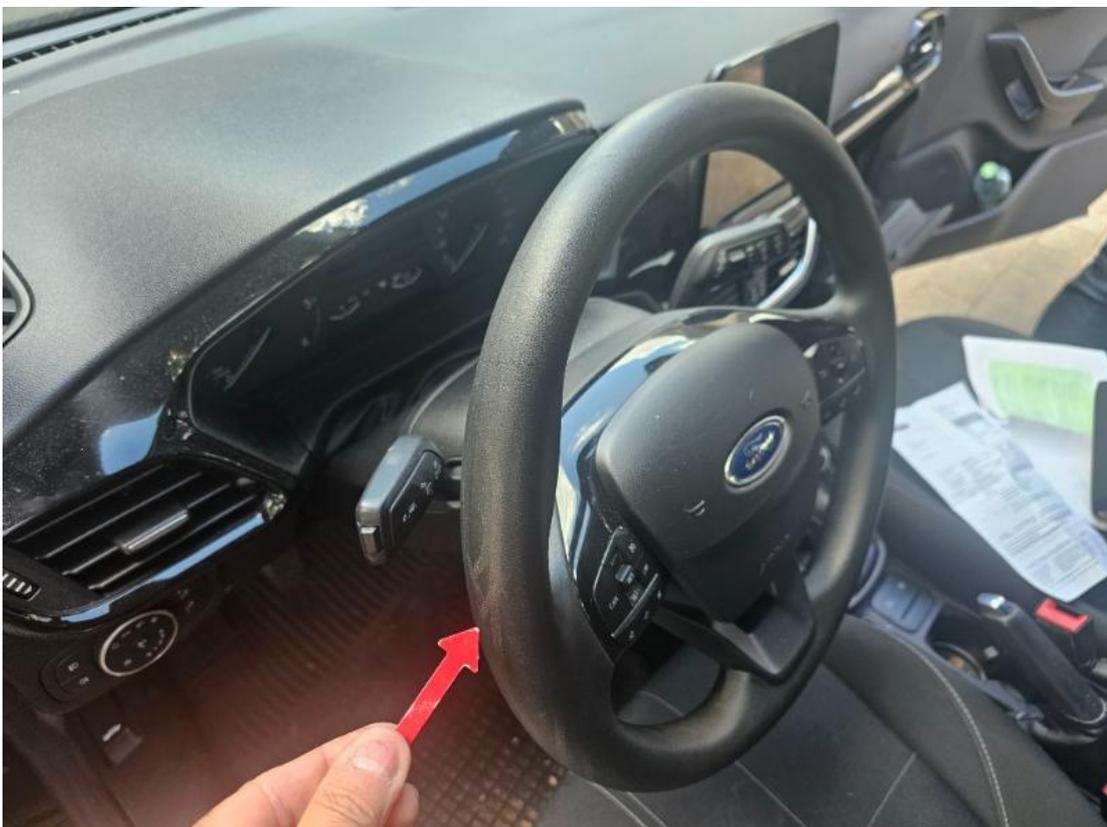
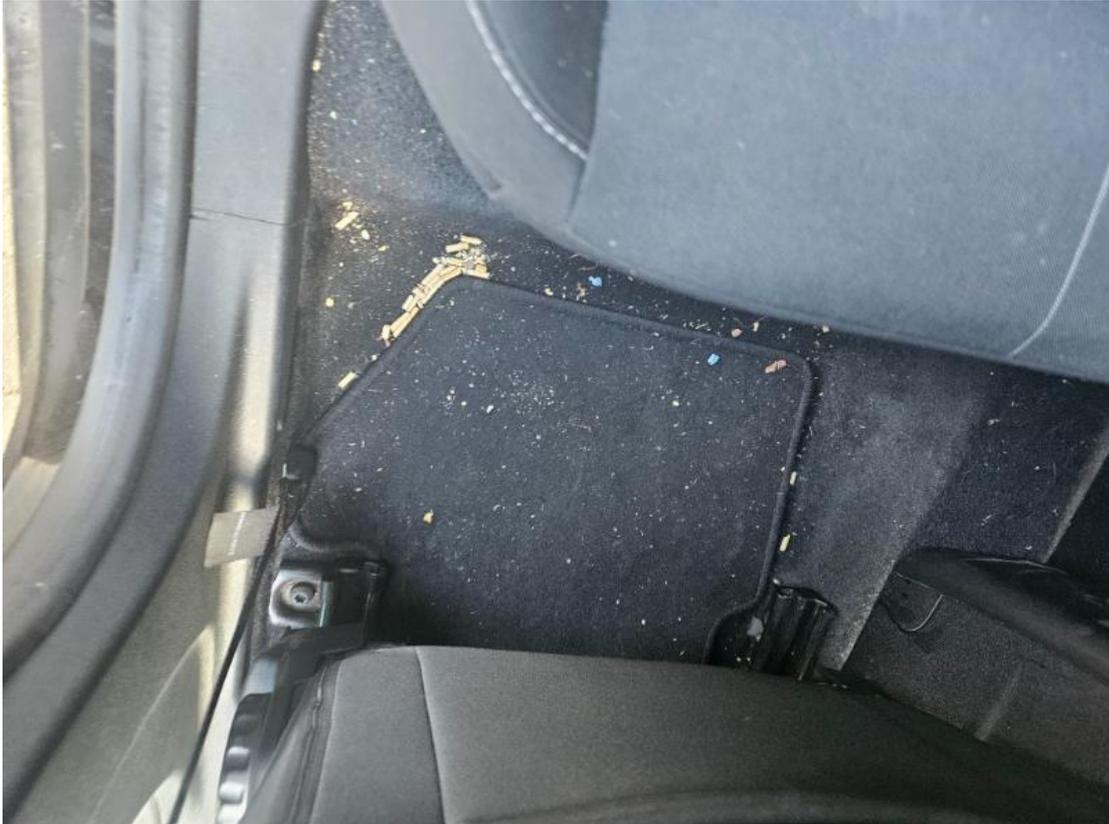
7. Fahrzeug innen - Aufbereiten

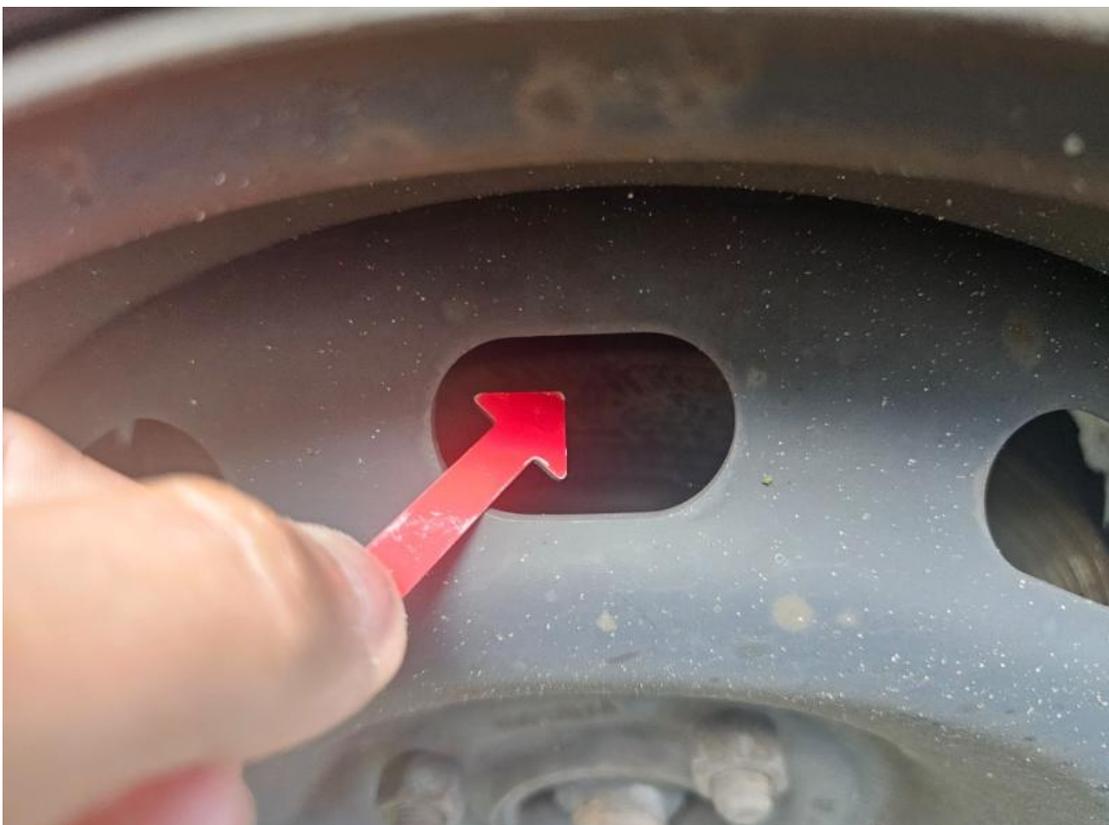
8. Bremsscheiben 1.Achse - Korrosion
