Expertise

Protokollnummer: 37867100
Auftrags-Nr / Referenz: 1001779064
Besichtigungsdatum: 13.01.2025

Hersteller: Audi

Modell: A4 Avant

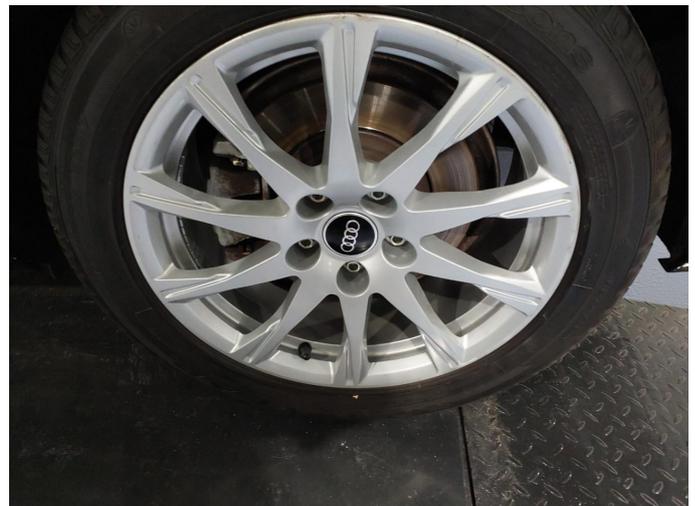
Nr.	Bauteilgruppe	Beschreibung
1	Rad/Reifen	Radbolzen/Radmuttern (Satz) - fehlt - erneuern
2	Sitz vorn	Sitzbezug rechts - Brandloch - Smart Repair
3	Ausrüstung	Fahrzeugschlüssel m. Fernb. - beschädigt - erneuern

Beschädigung 1: Rad/Reifen: Radbolzen/Radmutter (Satz) - fehlt - erneuern

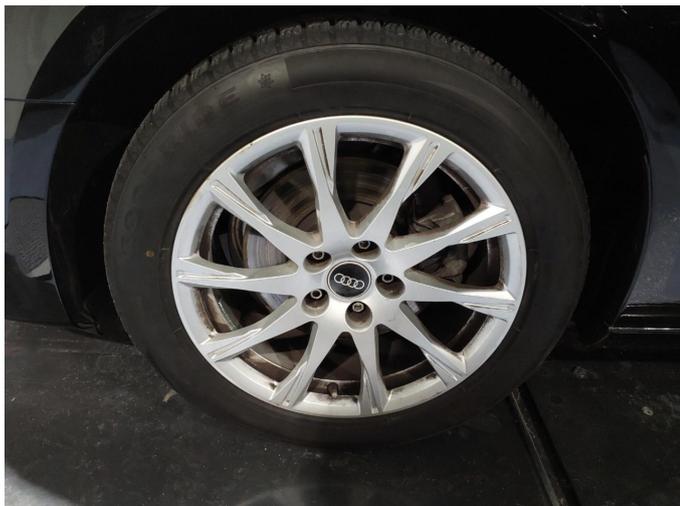
Beschädigung 1: Rad/Reifen: Radbolzen/Radmutter (Satz) - fehlt - erneuern

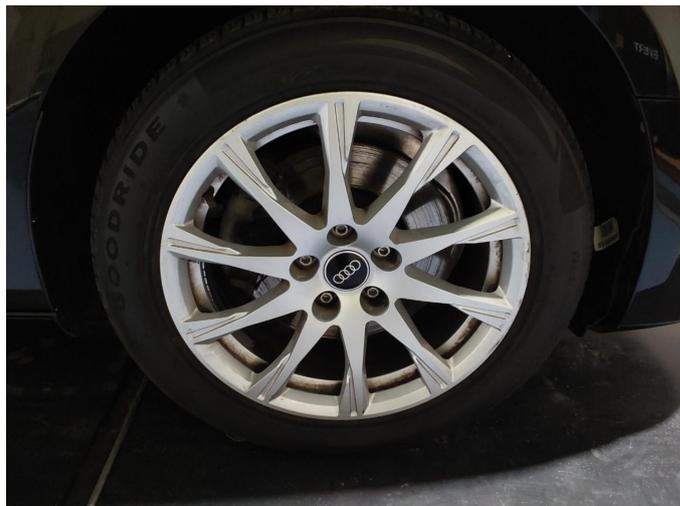
Beschädigung 1: Rad/Reifen: Radbolzen/Radmutter (Satz) - fehlt - erneuern

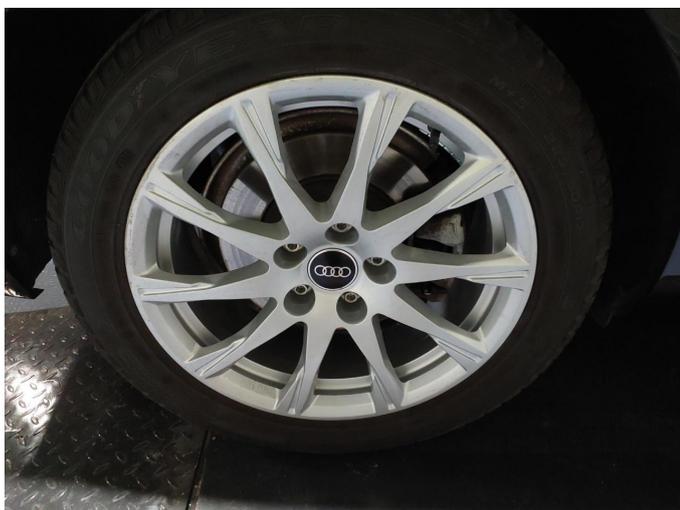
Beschädigung 1: Rad/Reifen: Radbolzen/Radmutter (Satz) - fehlt - erneuern

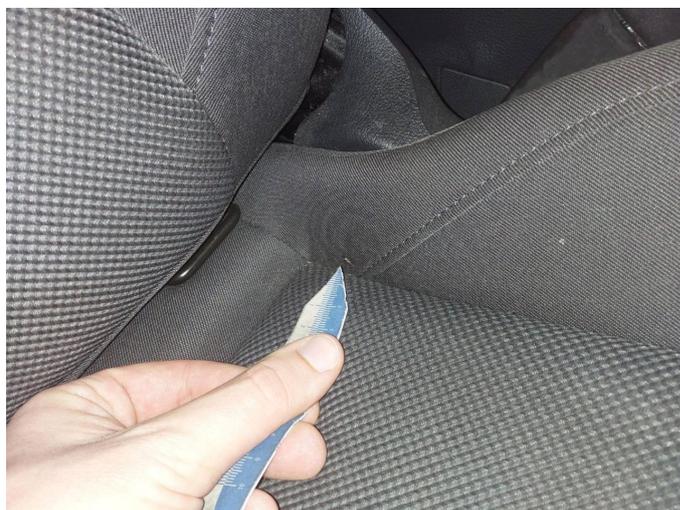
Beschädigung 2: Sitz vorn: Sitzbezug rechts - Brandloch - Smart Repair

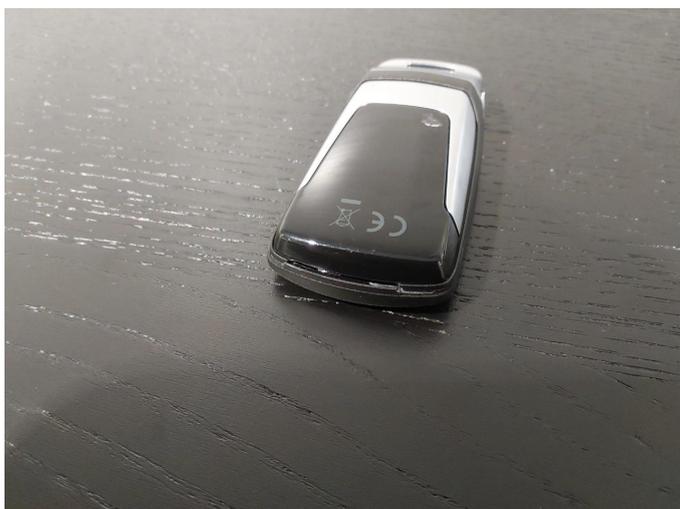
Beschädigung 3: Ausrüstung: Fahrzeugschlüssel m. Fernb. - beschädigt - erneuern

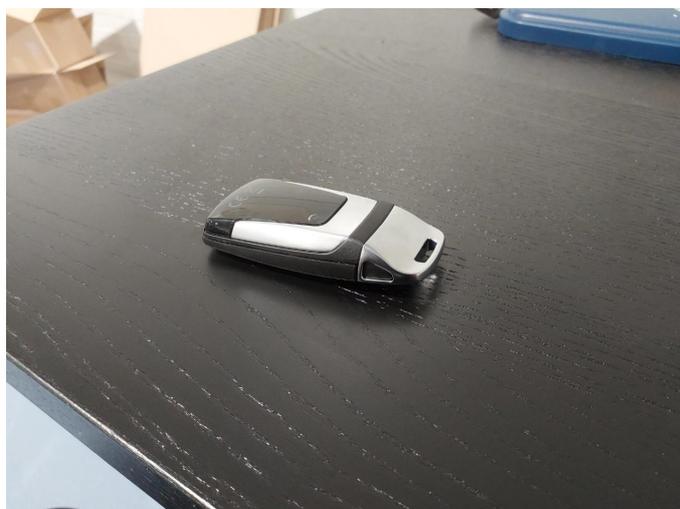
Beschädigung 3: Ausrüstung: Fahrzeugschlüssel m. Fernb. - beschädigt - erneuern

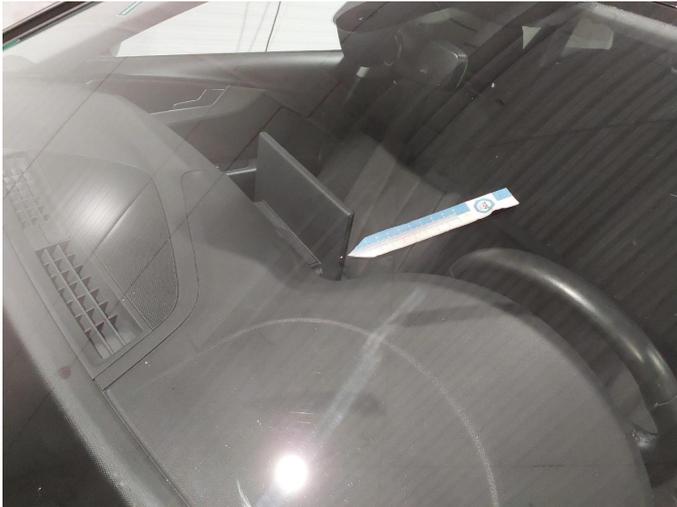
Gebrauchsspur 1: Verglasung: Frontscheibe - Steinschlag - kein Abzug

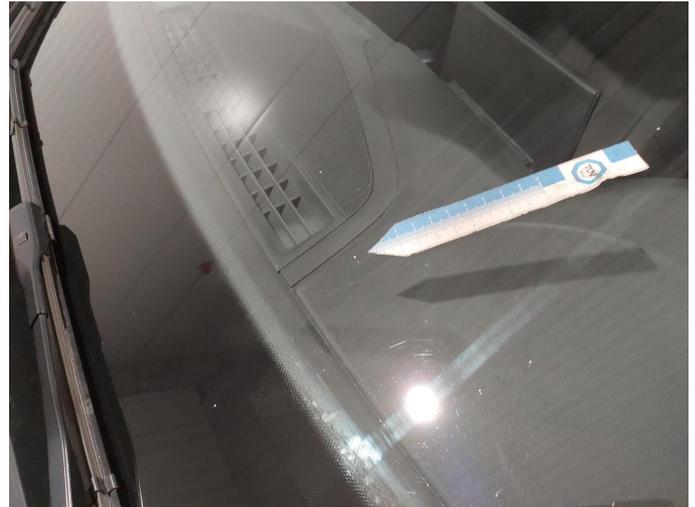
Gebrauchsspur 1: Verglasung: Frontscheibe - Steinschlag - kein Abzug

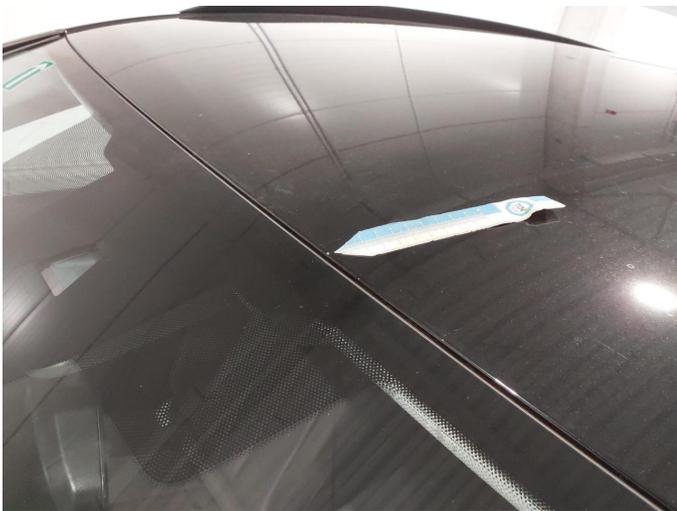
Gebrauchsspur 2: Fahrzeugdach: Dach - Steinschlag - kein Abzug

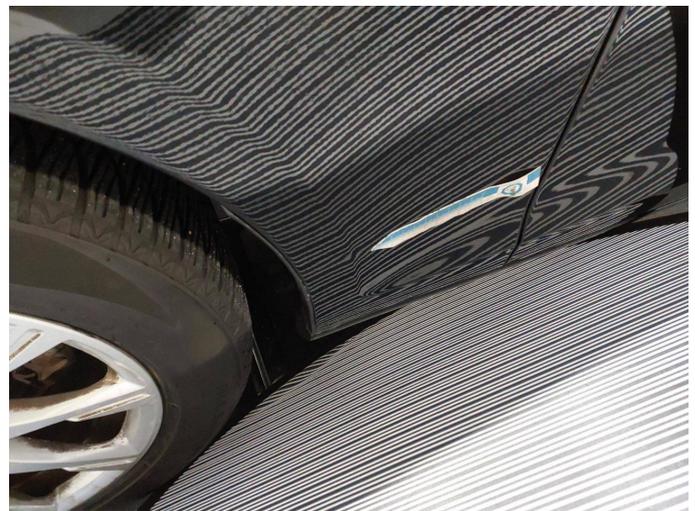
Gebrauchsspur 3: Kotflügel links: Kotflügel links - Delle(n) - kein Abzug

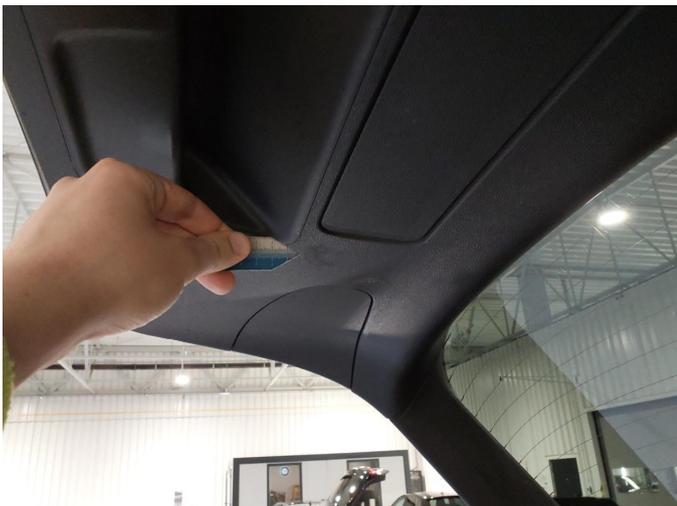
Gebrauchsspur 4: Verkleidungen/Abdeckungen: Heckdeckel, Innenverkleidung - verkratzt / verschürft - kein Abzug

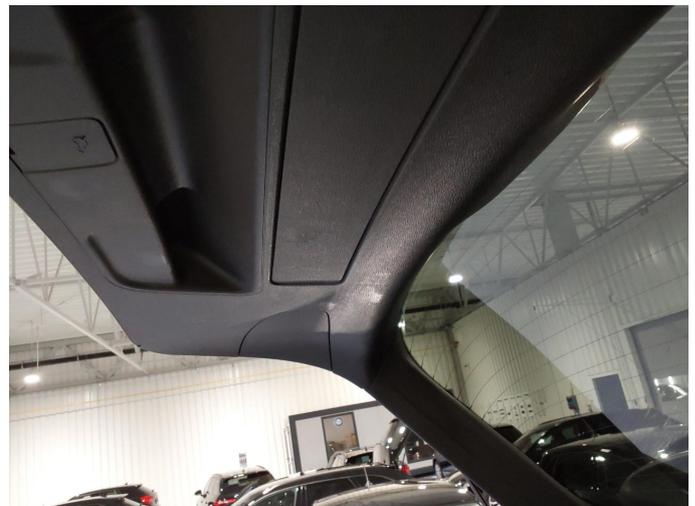
Gebrauchsspur 4: Verkleidungen/Abdeckungen: Heckdeckel, Innenverkleidung - verkratzt / verschürft - kein Abzug

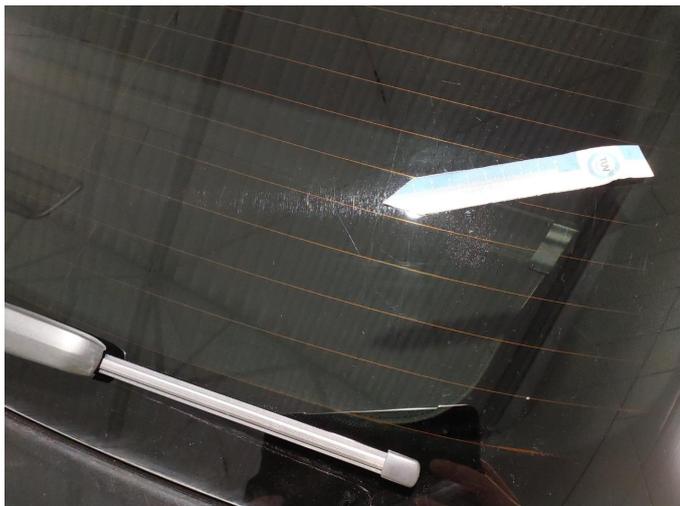
Gebrauchsspur 5: Verglasung: Heckscheibe - verkratzt / verschürft - kein Abzug

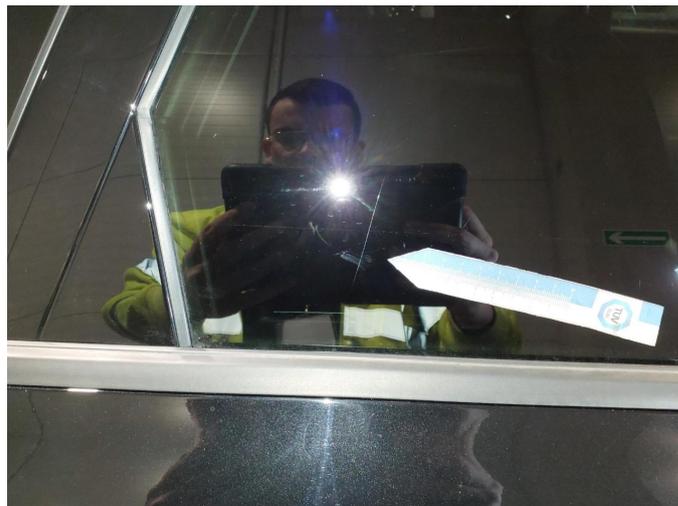
Gebrauchsspur 6: Verglasung: Türscheibe hinten rechts - Kratzer - kein Abzug

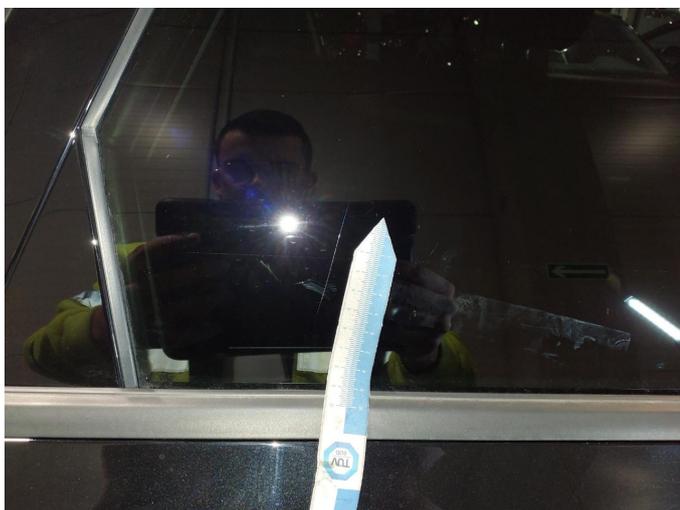
Gebrauchsspur 6: Verglasung: Türscheibe hinten rechts - Kratzer - kein Abzug

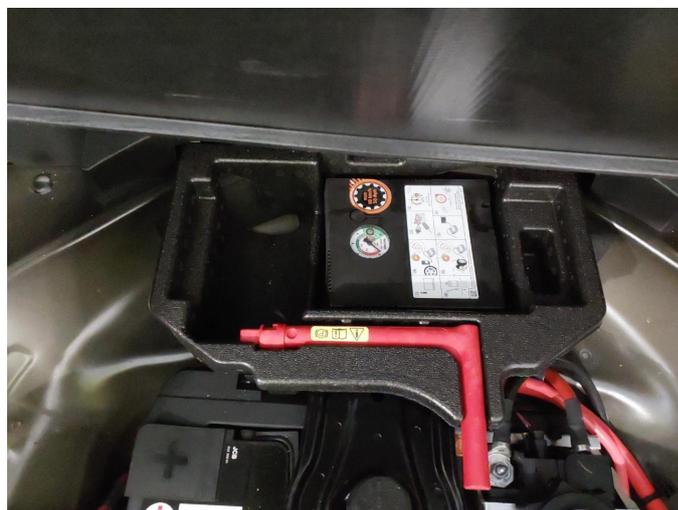
Fehlteil 1: Ausrüstung: Tirefit Füllmittel - fehlt - erneuern
