## Raport z oględzin pojazdu

| Numer raportu | 215092/5/25-11401 | Data raportu | 16-05-2025 |

| Marka, model | FORD Transit Courier 1.0 Eco... |
| Numer rejestracyjny | GD228WC |

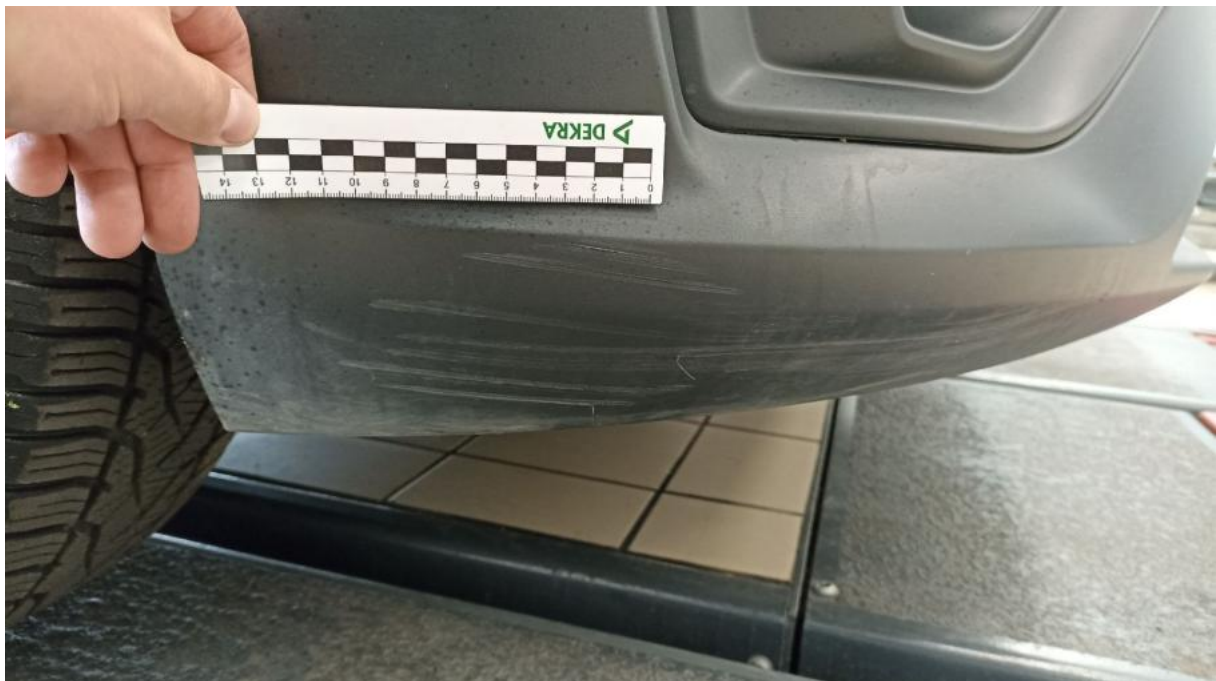
**Fot. 30**

| 19 | Okładzina zderzaka przedniego | zarysowanie | | |

Zderzak przedni cz dolna - Rysa/odprysk 1

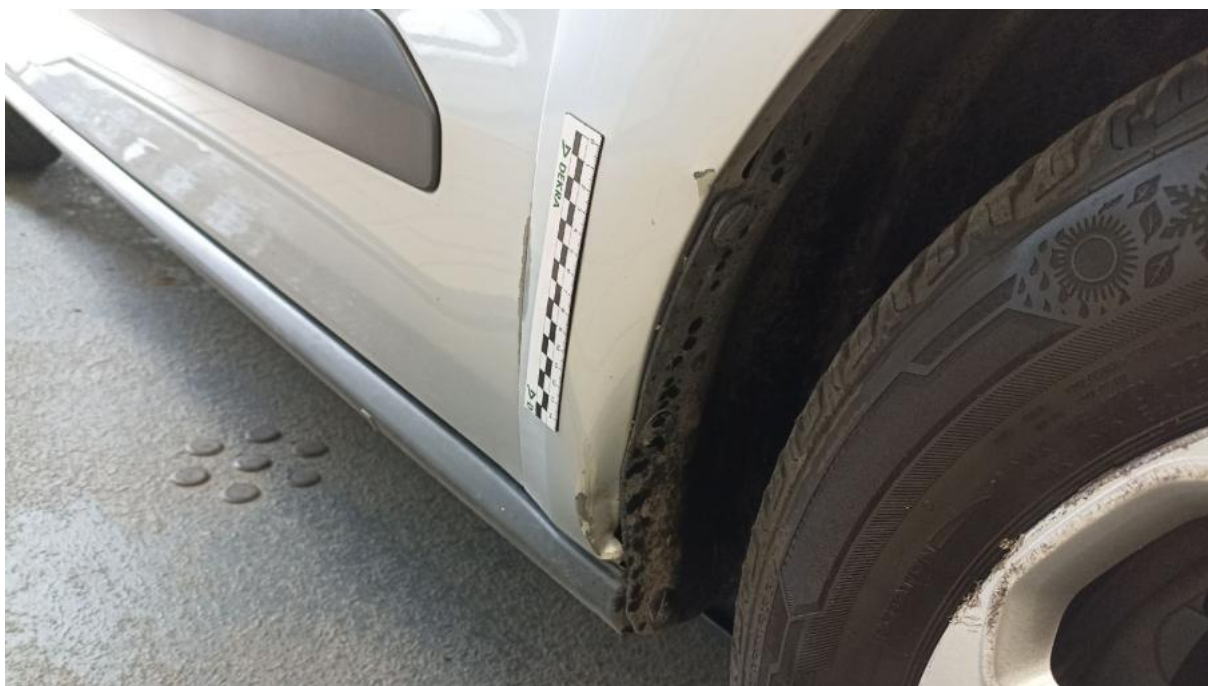
**Fot. 31**

| 8 | Łotnik przedni R | rysa/odprysk, wgniecenie/odkształcenie | NA | 1 |

Błotnik przedni P - Wgniecenie/odkształcenie 1

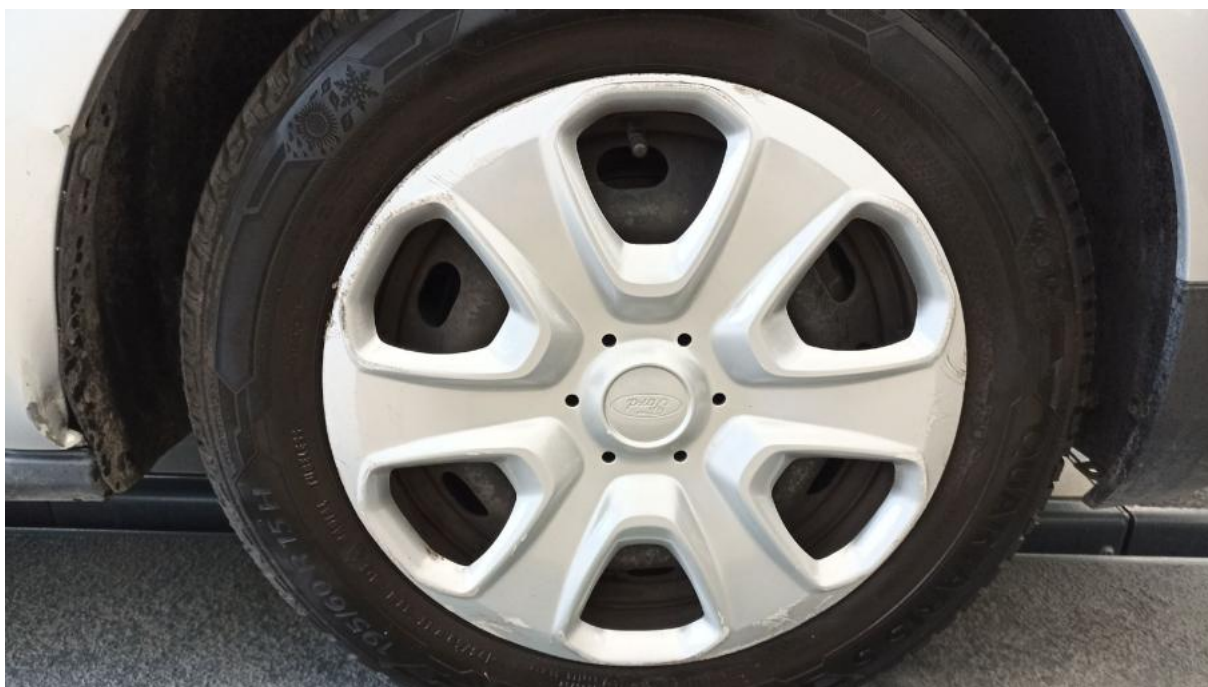
**Fot. 32**

| 26 | Kołpak przód R | zarysowanie | | |

Kołpak przedni P - Rysa/odprysk 1

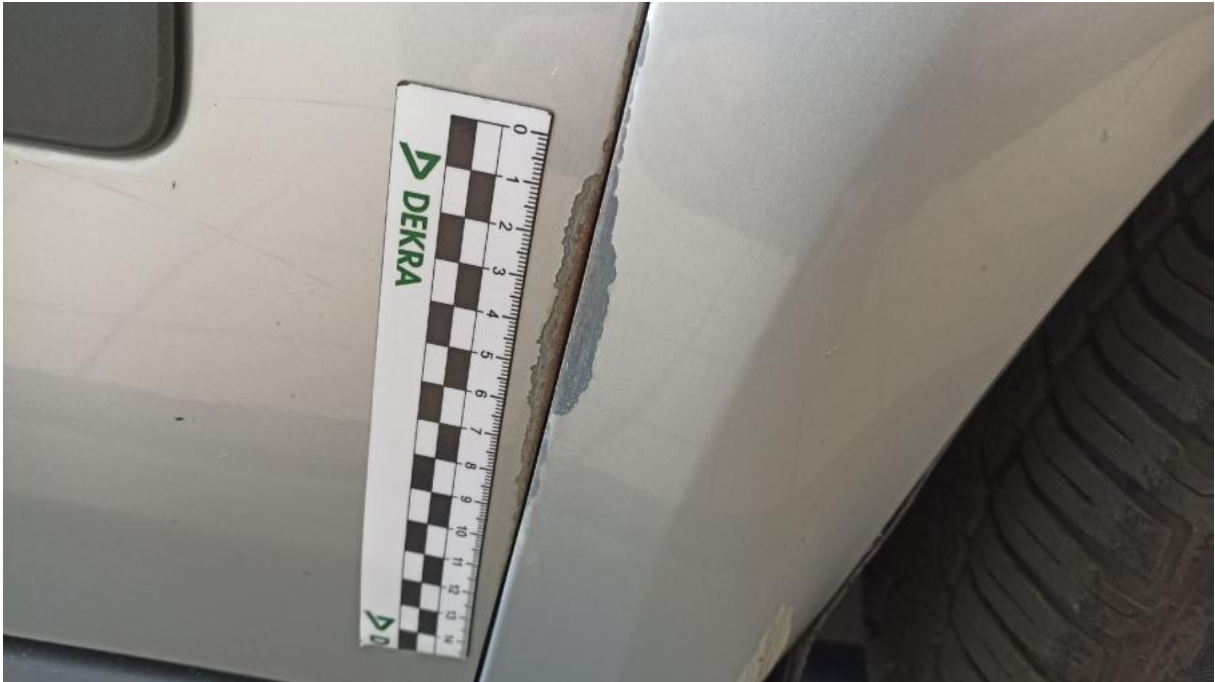
**Fot. 33**

| 9 | Drzwi przednie (nieuzbrojone) R | rysa/odprysk, ślady korozji | NA | 0.5 |

Drzwi przednie P - Rysa/odprysk 1

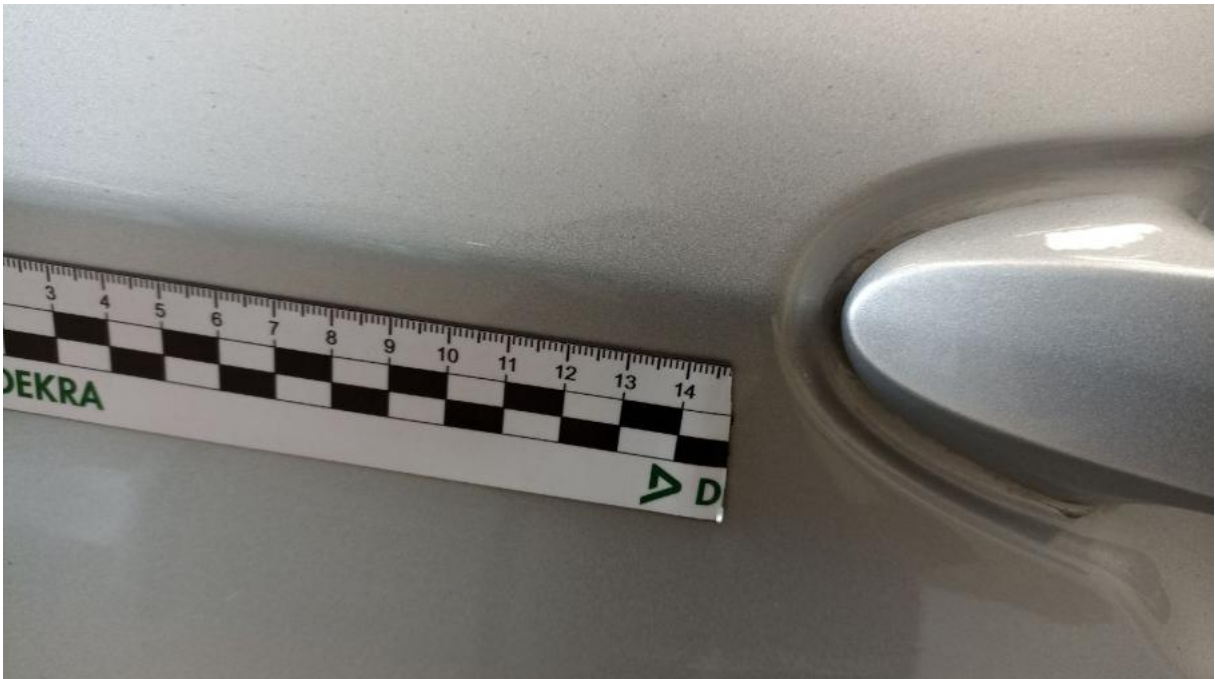
**Fot. 34**

| 22 | Drzwi części ład.przesuwne R | rysa/odprysk | | |

Drzwi tylne P - Rysa/odprysk 1

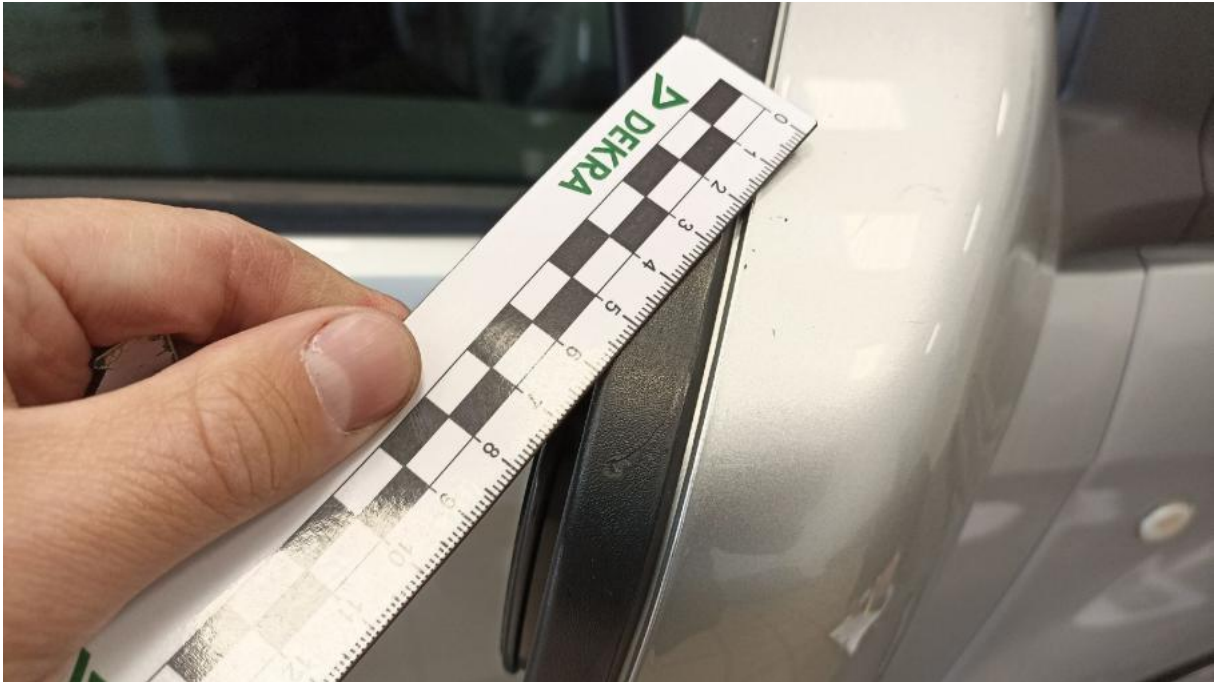
**Fot. 35**

| 21 | Lusterko zewn.ustaw.elekt./ogrzew. R | zarysowanie | | |

Obudowa lusterka zew P - Rysa/odprysk 1

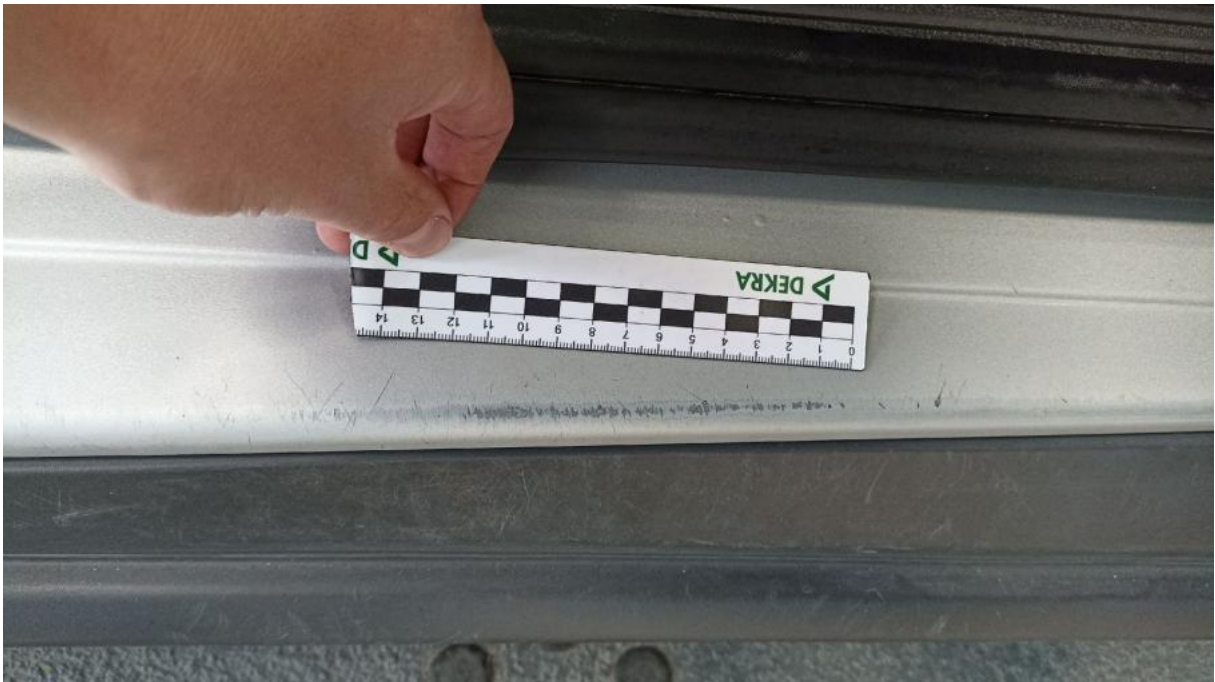
**Fot. 36**

| 12 | Próg R | rysa/odprysk, wgniecenie/odkształcenie, ślady korozji | NA | 0.5 |

Próg P - Rysa/odprysk 1

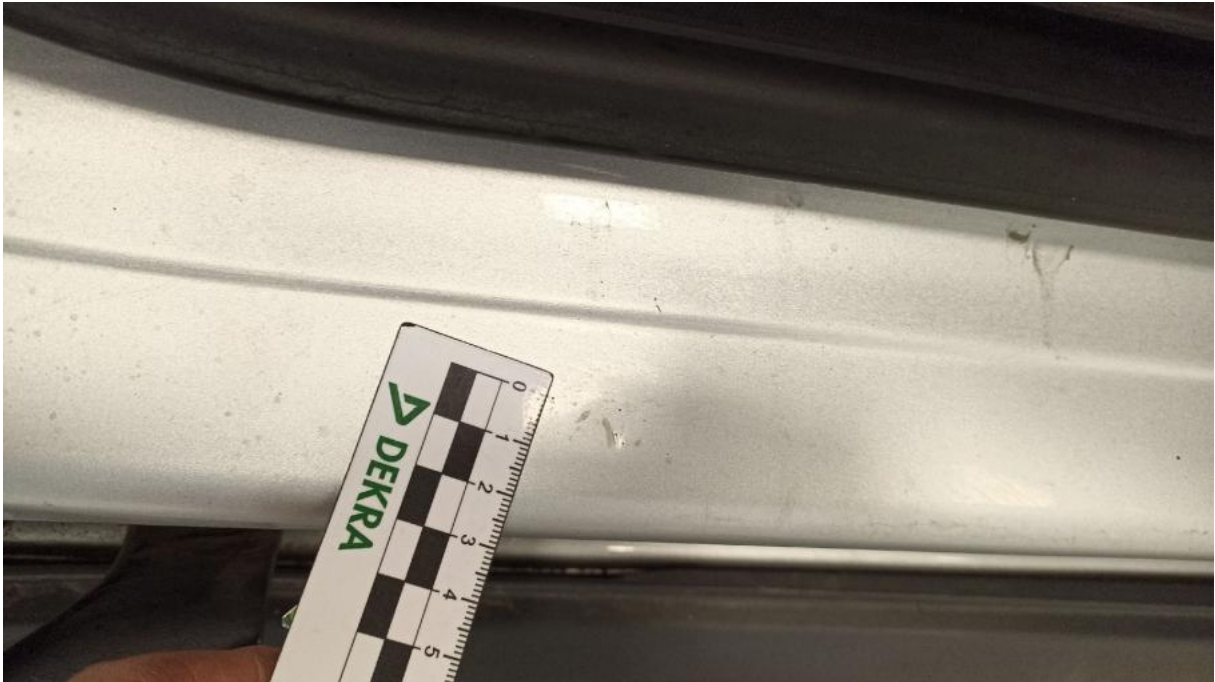
**Fot. 37**

Próg P - Wgniecenie/odkształcenie 1

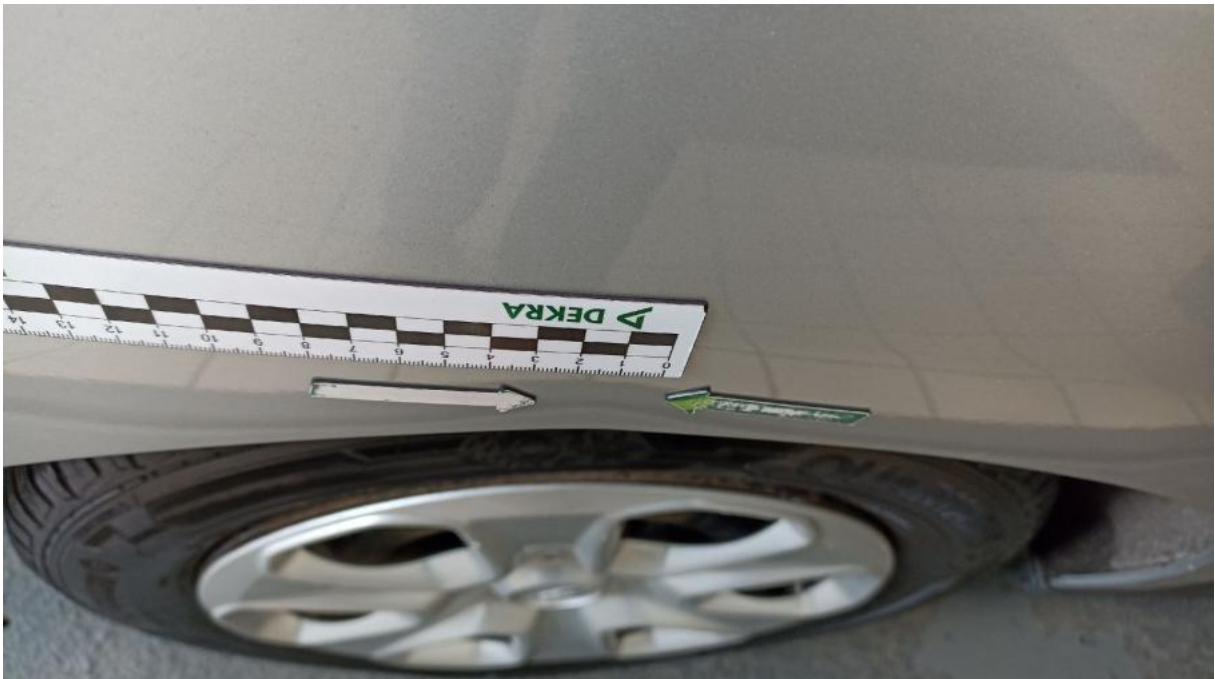
**Fot. 38**

| 14 | Łotnik tylny, część dolna R | wgniecenie/odkształcenie | NA | 0.7 |

Łotnik tylny P / Ściana boczna P - Wgniecenie/odkształcenie 1

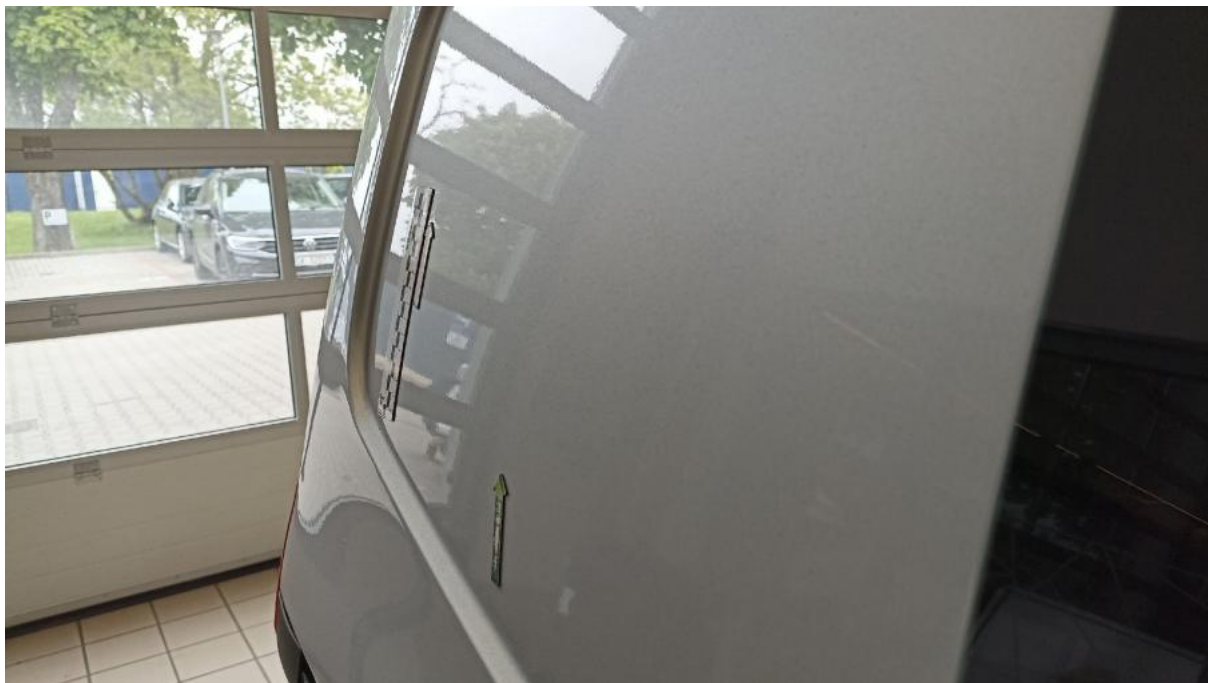
**Fot. 39**

Błotnik tylny P / Ściana boczna P - Wgniecenie/odkształcenie 2

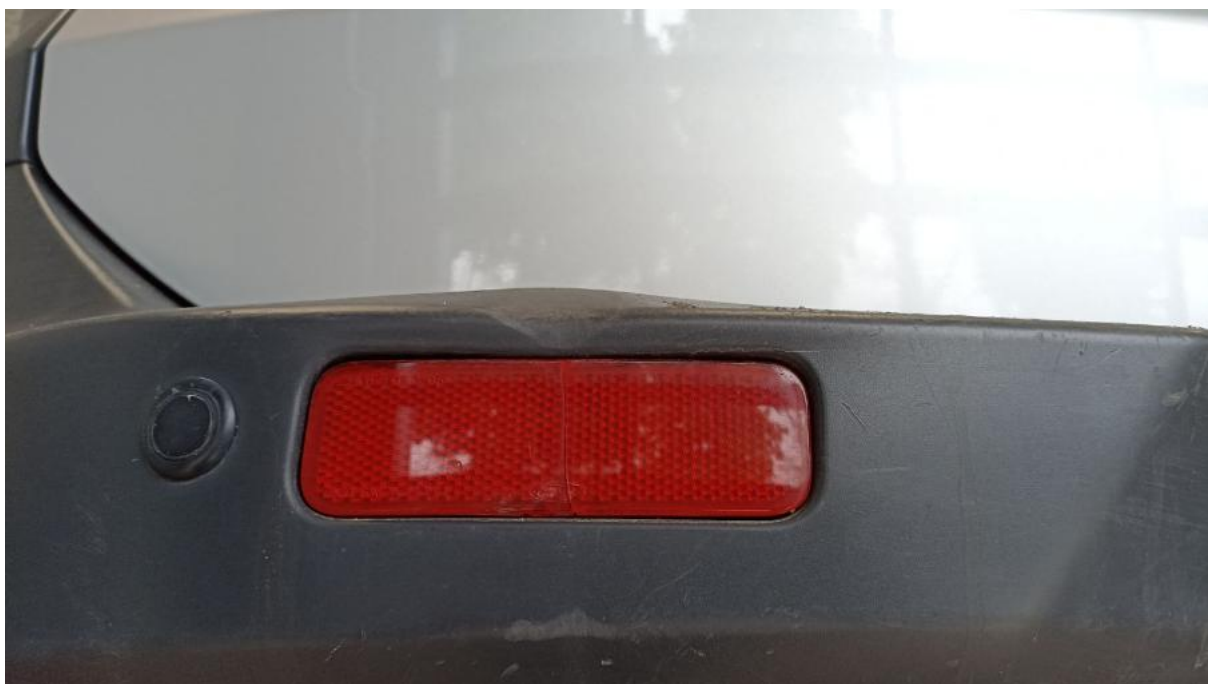
**Fot. 40**

| 3 | Światło odbłaskowe L | pęknięcie | WY | |

Światło odblaskowe tylne - Pęknięcie/rozerwanie 1

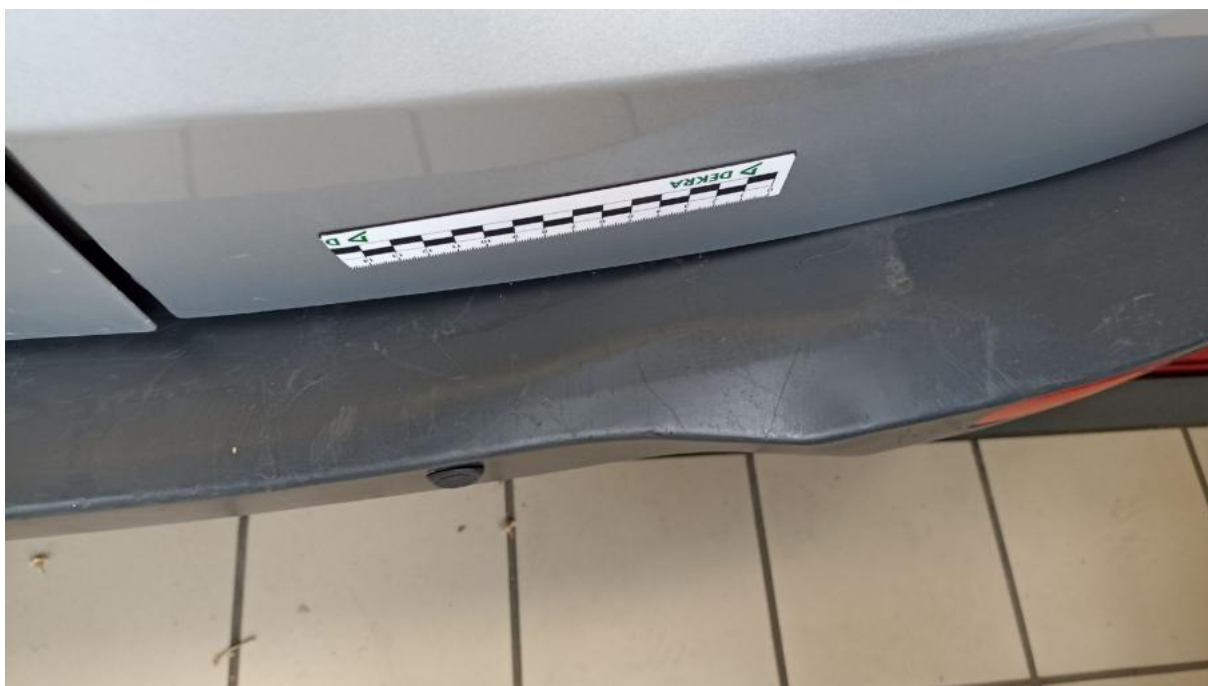
**Fot. 41**

| 2 | Nakładka zderzaka tylnego, dół | zarysowanie, wgniecenie/odkształcenie | WY | 0.3 |

Zderzak tylny - Wgniecenie/odkształcenie 1

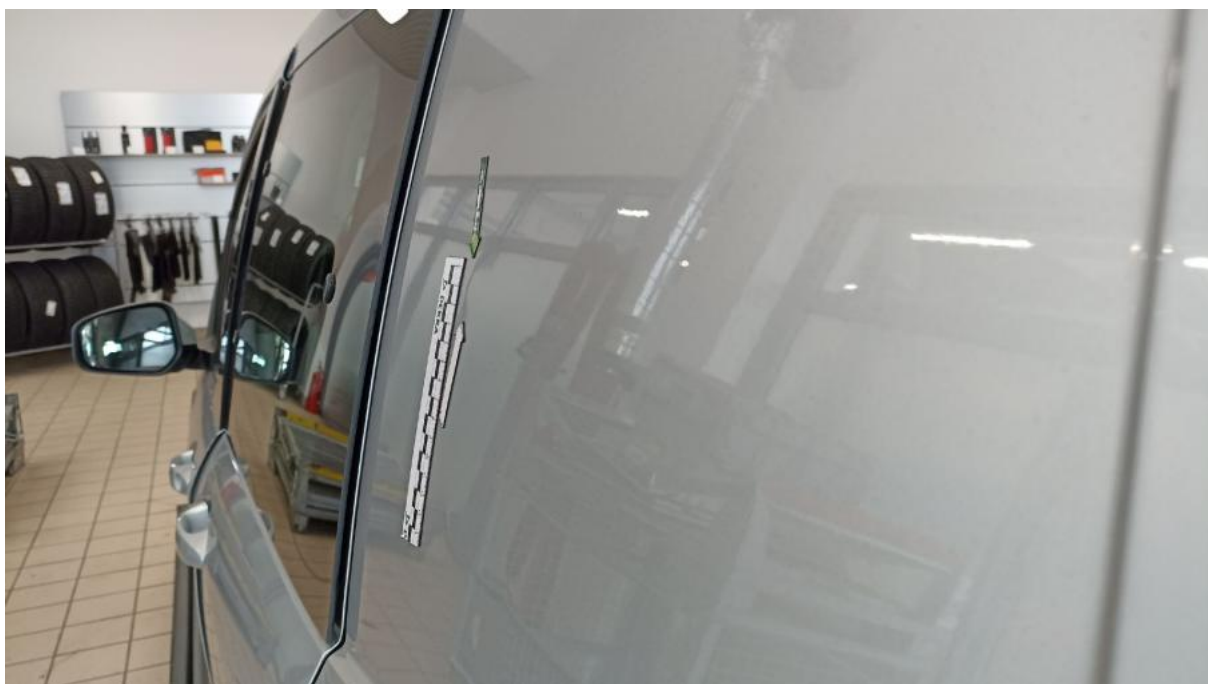
**Fot. 42**

| 13 | Łotnik tylny , część górna L | wgniecenie/odkształcenie | NA | 0.7 |

Błotnik tylny L / Ściana boczna L - Wgniecenie/odkształcenie 1

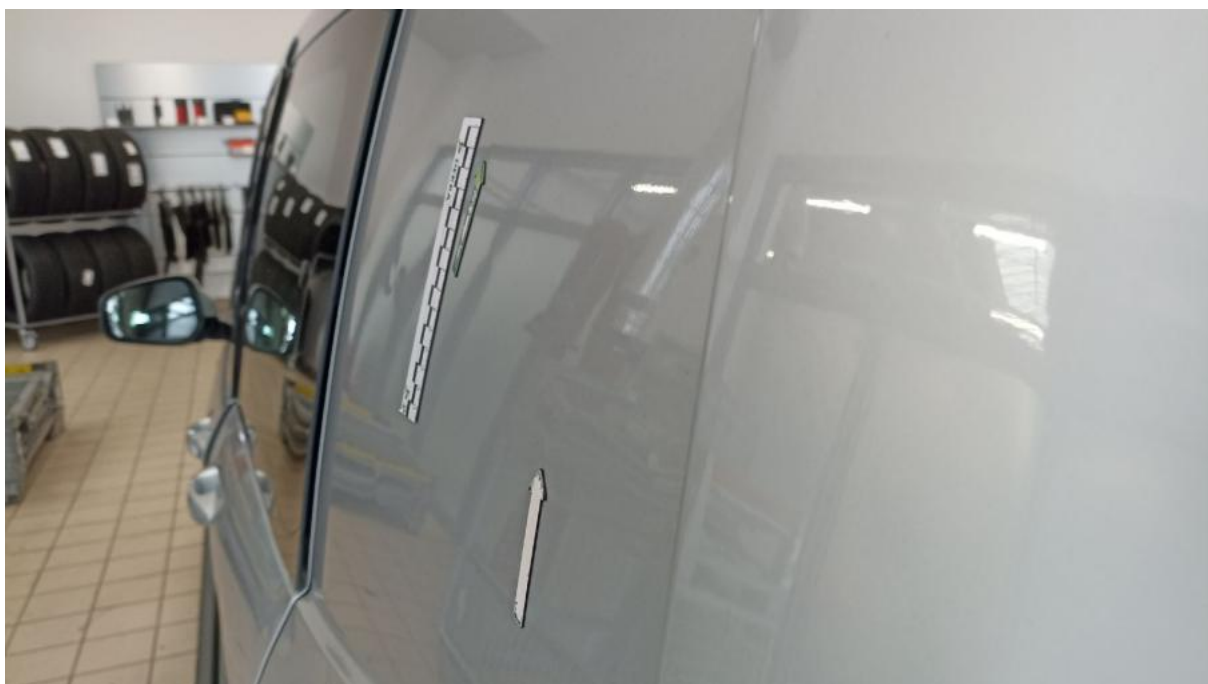
**Fot. 43**

Błotnik tylny L / Ściana boczna L - Wgniecenie/odkształcenie 2

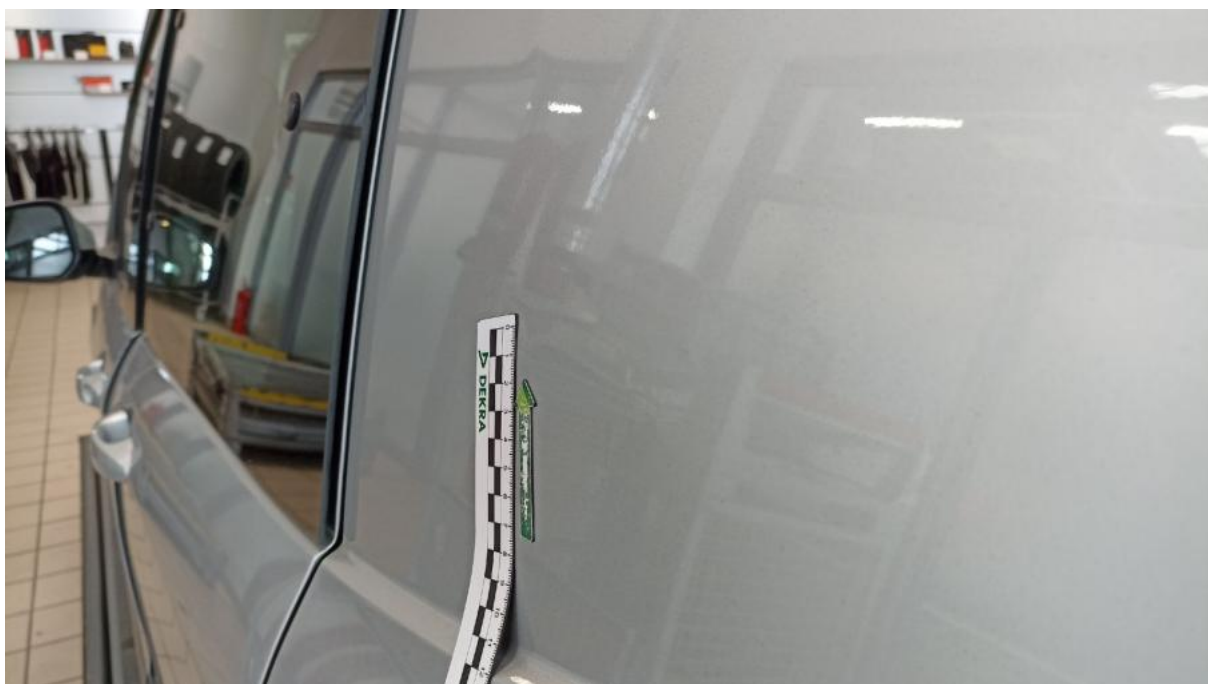
**Fot. 44**

Błotnik tylny L / Ściana boczna L() - Wgniecenie/odkształcenie 3

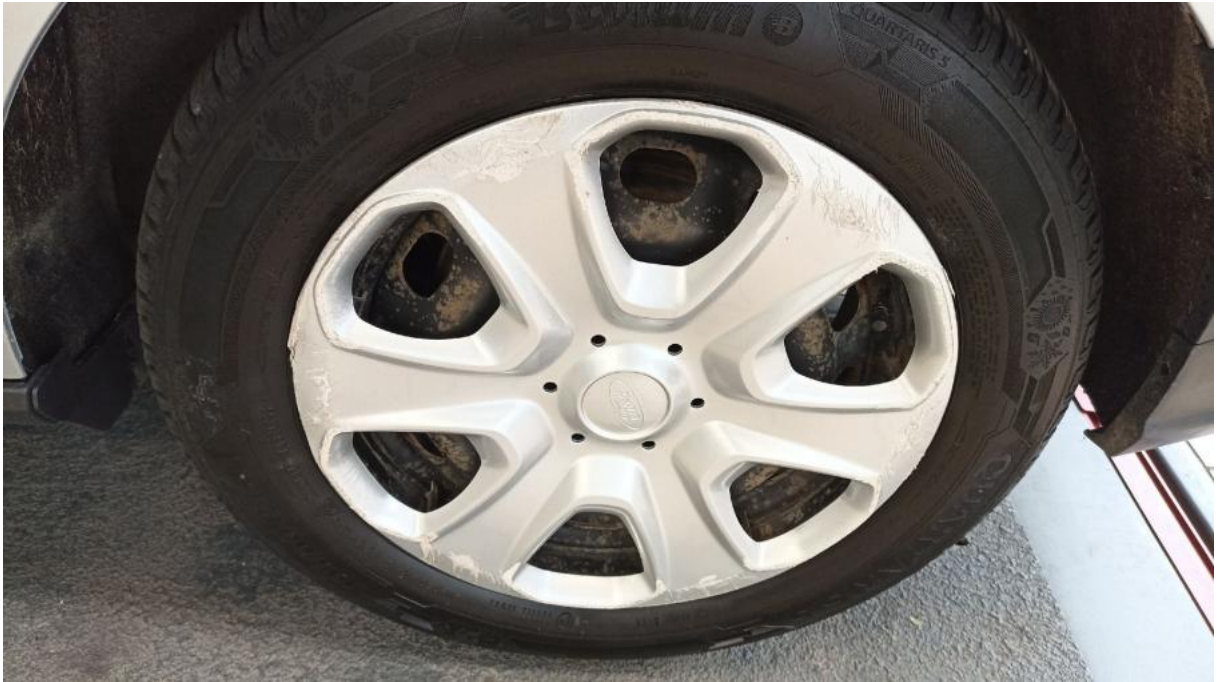
**Fot. 45**

| 7 | Kołpak tył L | rozerwanie | WY | 0.1 |

Kołpak tylny L - Rysa/odprysk 1

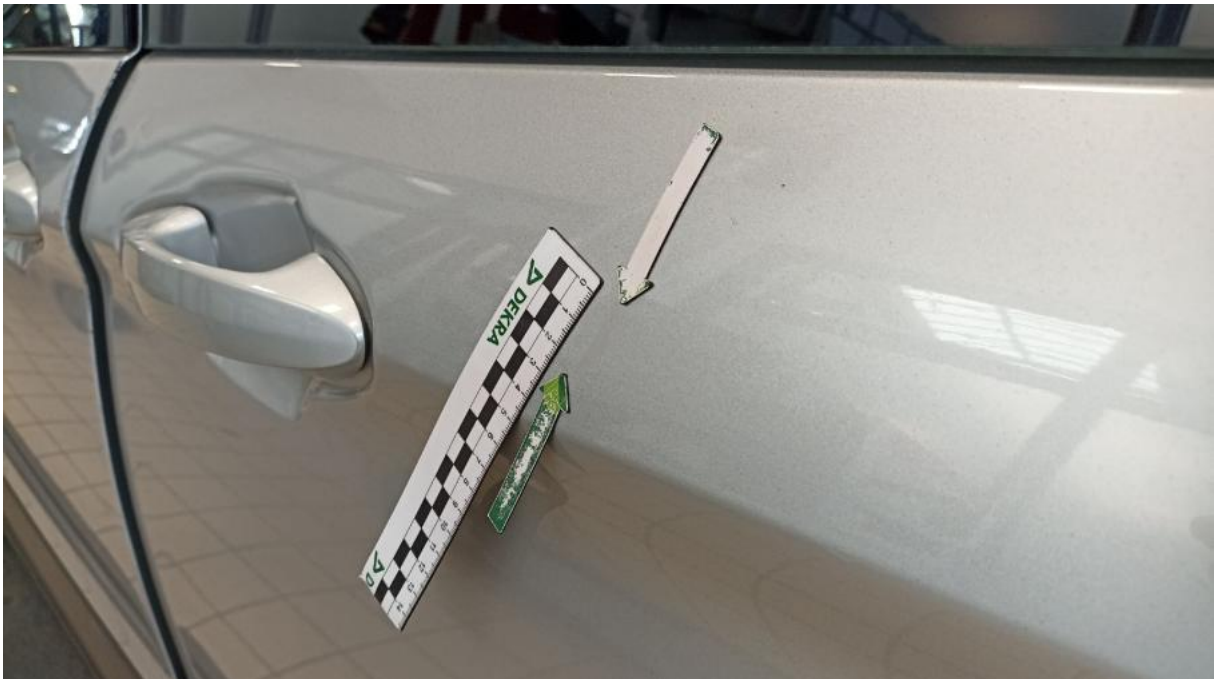
**Fot. 46**

Drzwi tylne L - Wgniecenie/odkształcenie 1

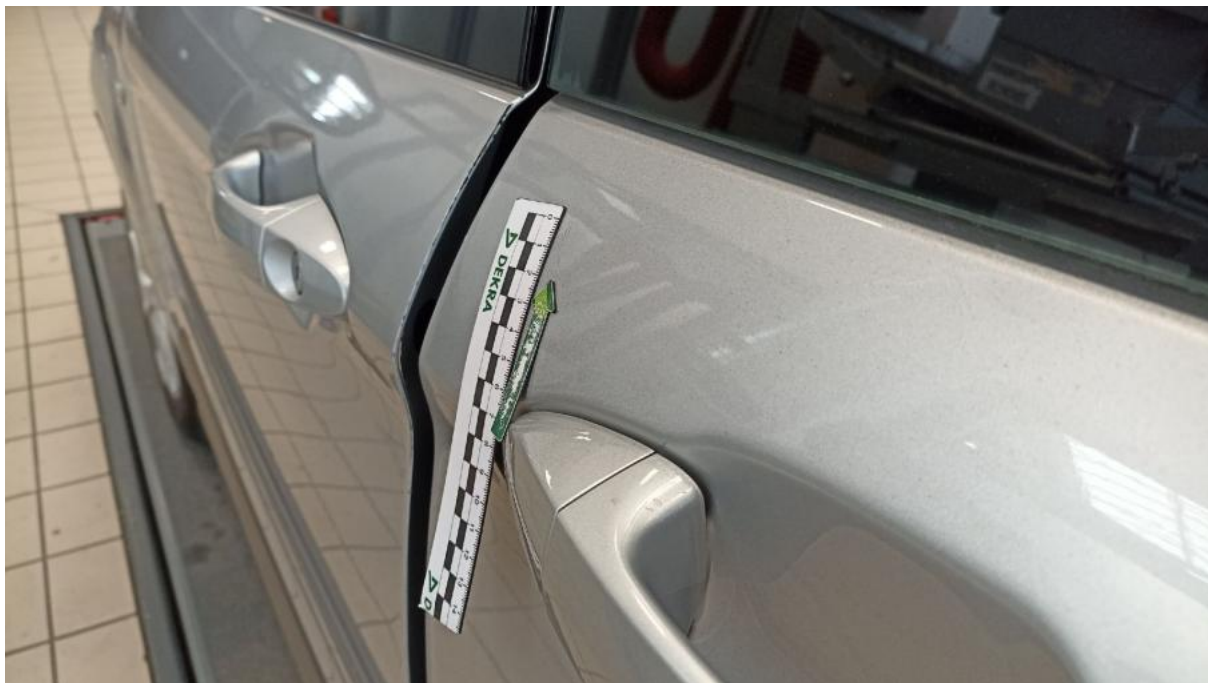
**Fot. 47**

Drzwi tylne L - Wgniecenie/odkształcenie 2

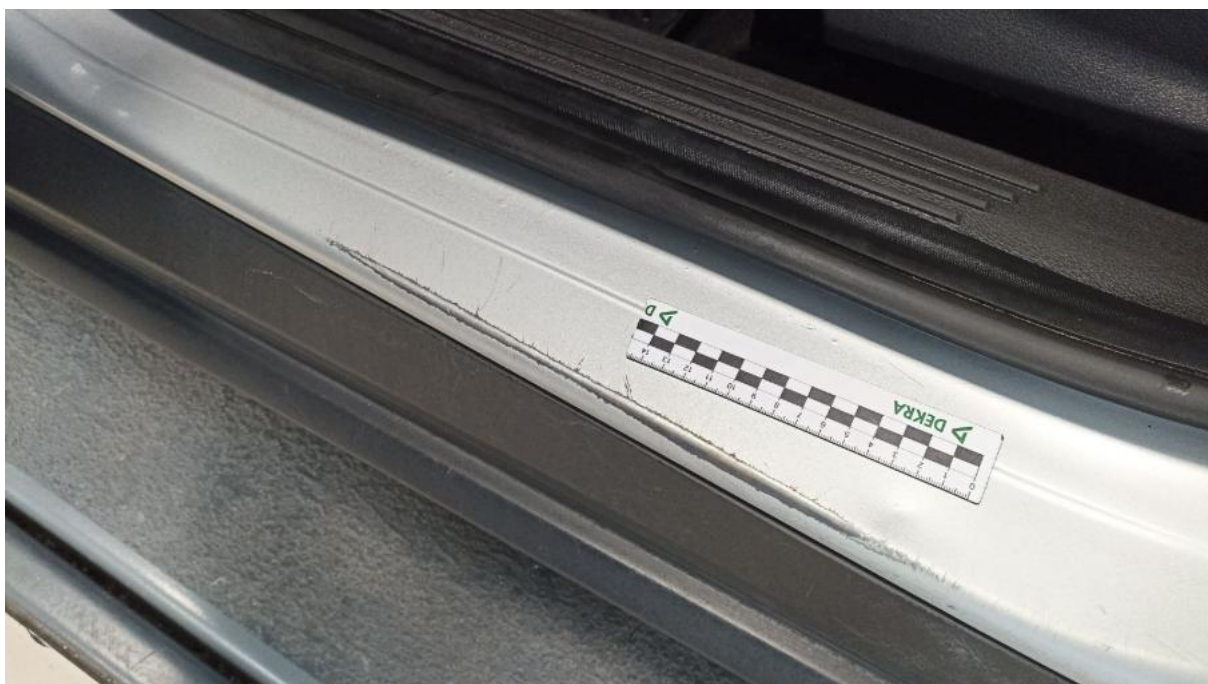
**Fot. 48**

| 11 | Próg L | rysa/odprysk | NA | 0.5 |

Próg L - Rysa/odprysk 1

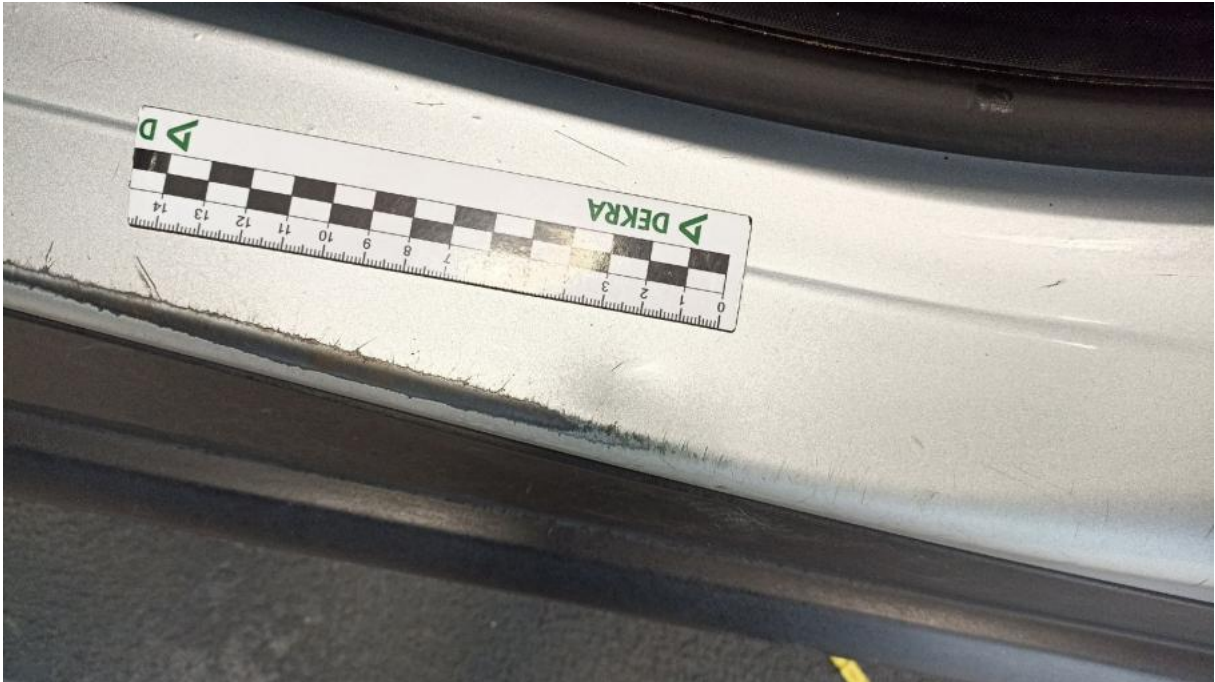
**Fot. 49**

Próg L - Wgniecenie/odkształcenie 1

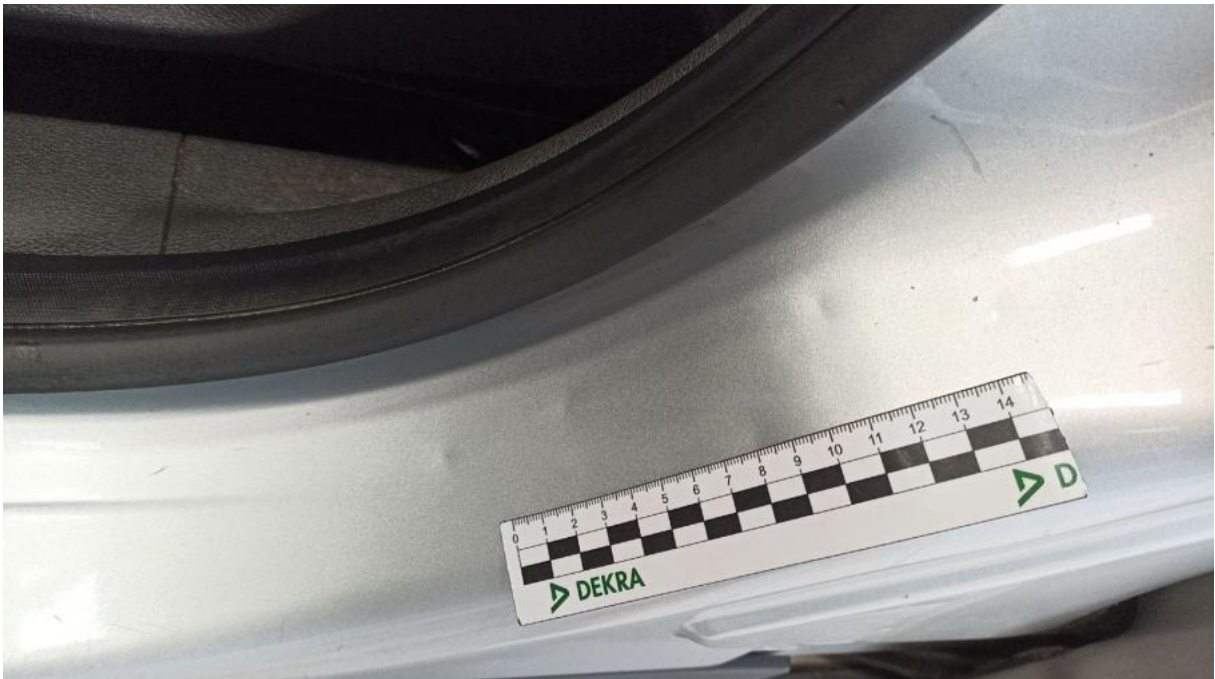
**Fot. 50**

Próg L - Wgniecenie/odkształcenie 2

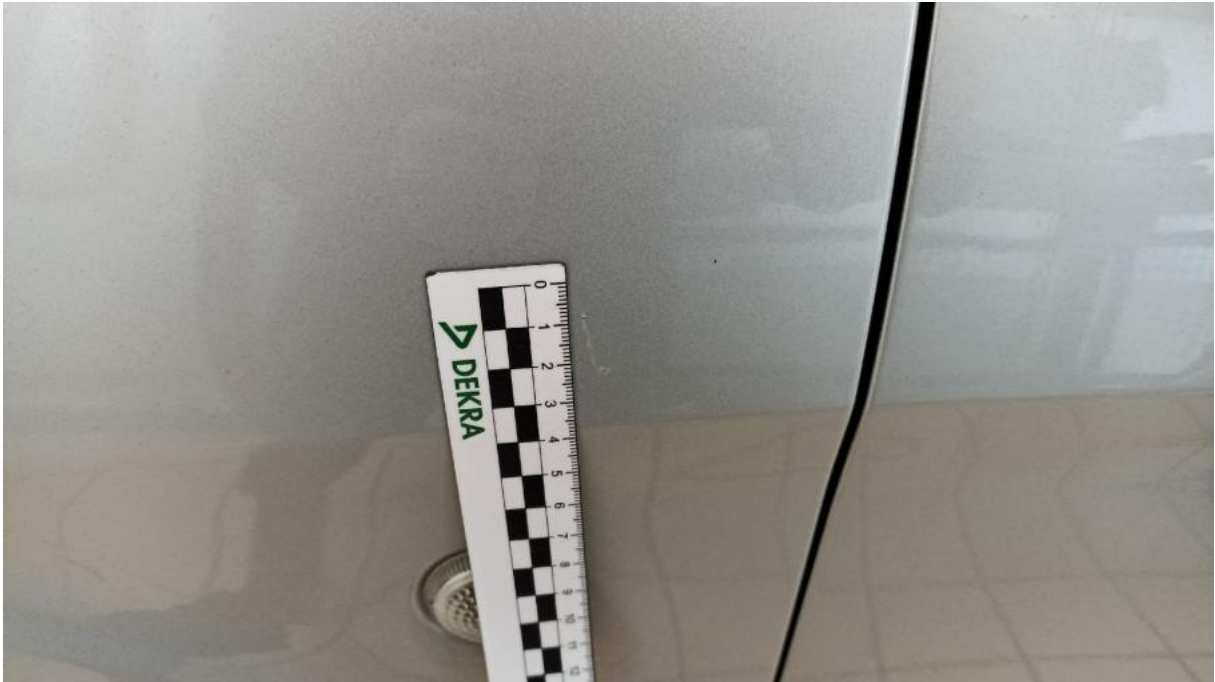
**Fot. 51**

Błotnik przedni L - Rysa/odprysk 1

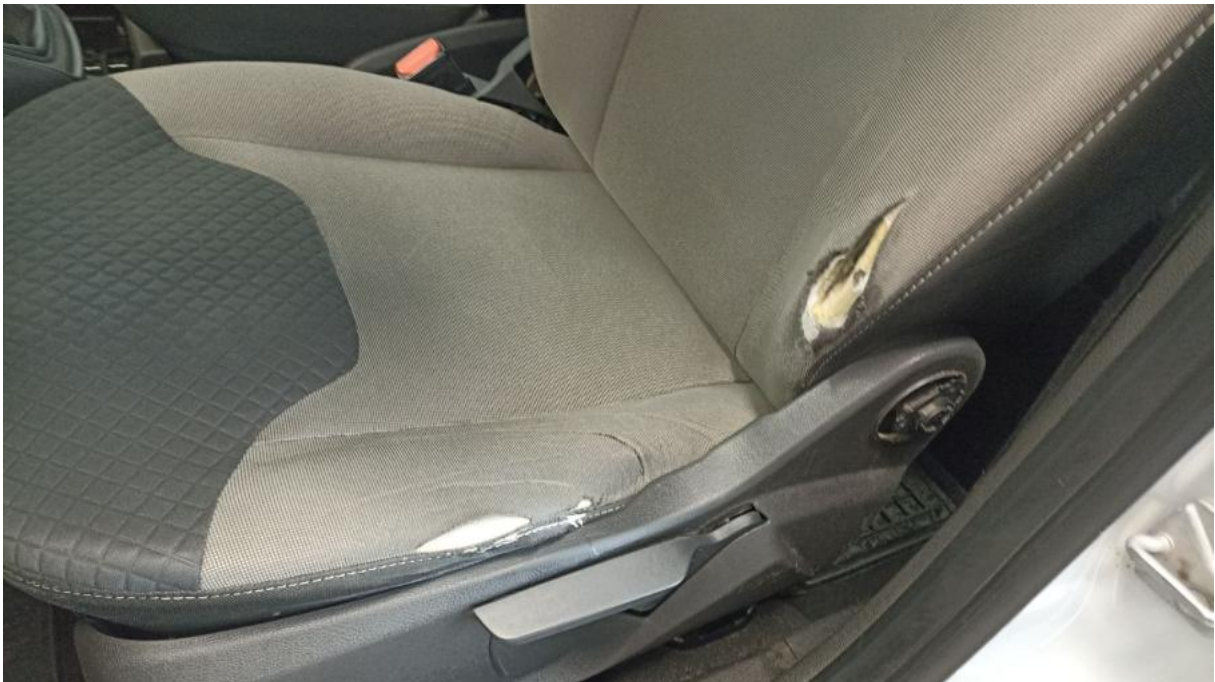
**Fot. 52**

| 4 | Tapicerka siedziska 1.rząd L | rozerwanie | WY | 0.8 |

Fotel prz. lew. - Pęknięcie/rozerwanie 1

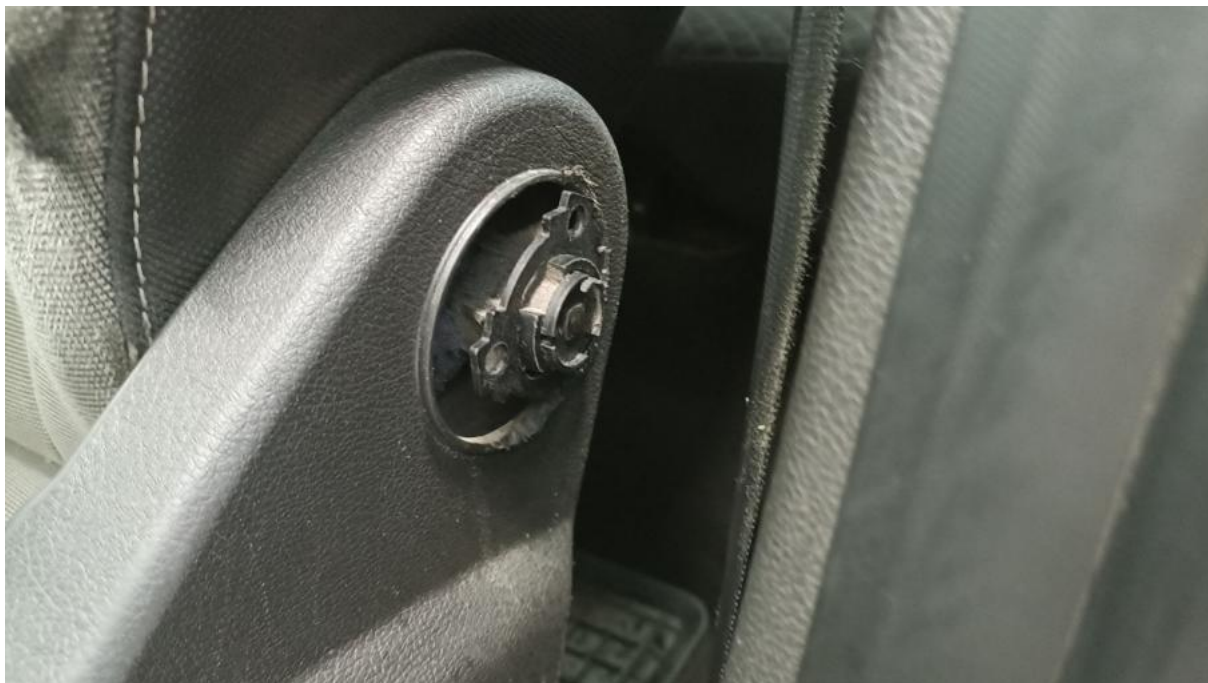
**Fot. 53**

| 5 | Tapicerka oparcia 1.rząd L | rozerwanie | WY | 0.2 |

Fotel prz. lew. - Pęknięcie/rozerwanie 2

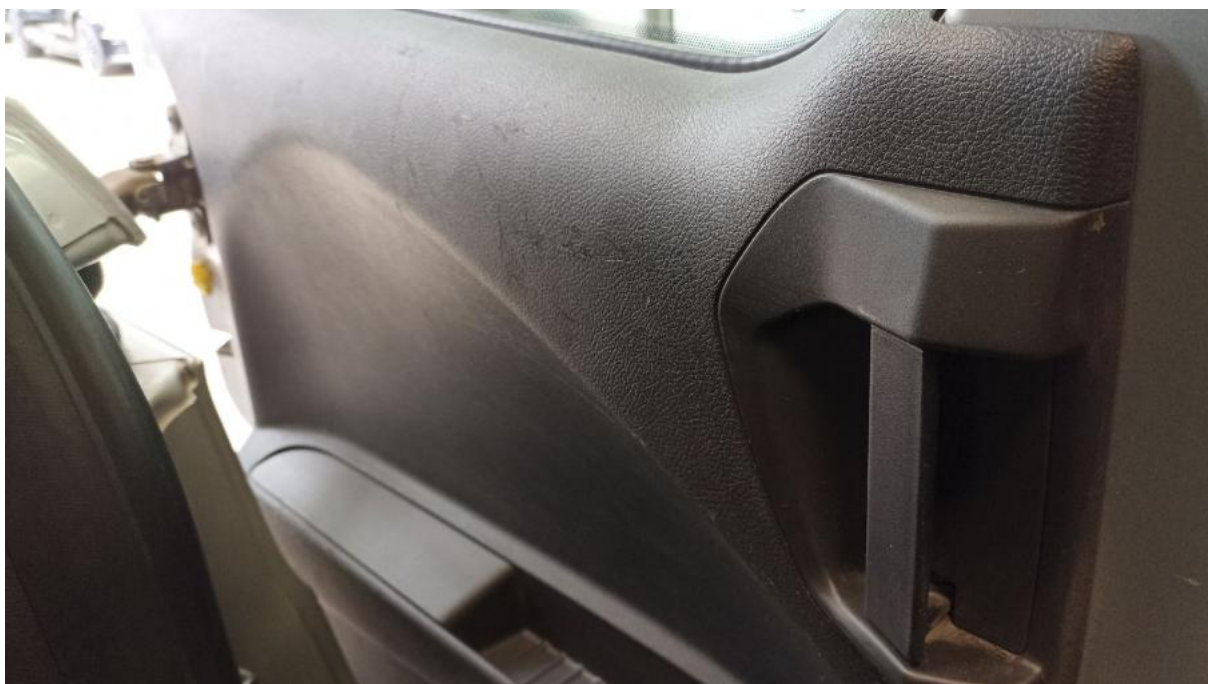
**Fot. 54**

| 23 | Tapicerka drzwi tylnych L | zarysowanie | | |

Tapicerka drzwi tylnych L - Rysa/odprysk 1

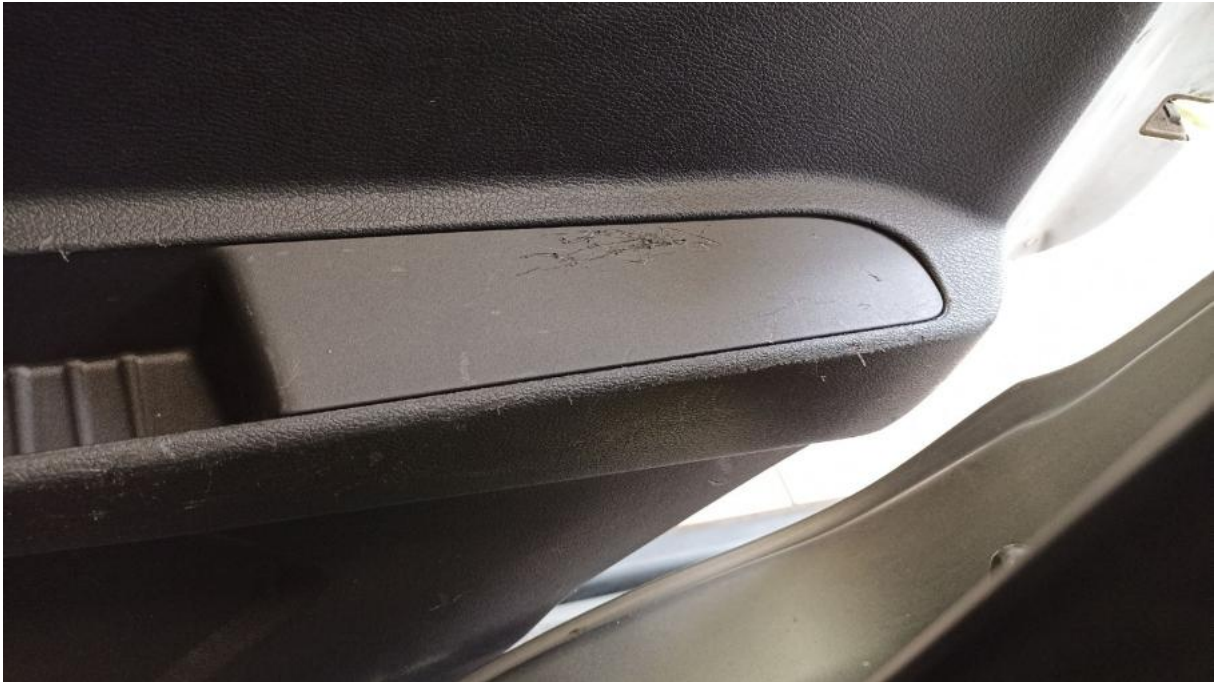
**Fot. 55**

| 24 | Tapicerka drzwi tylnych R | zarysowanie | | |

Tapicerka drzwi tylnych P - Rysa/odprysk 1

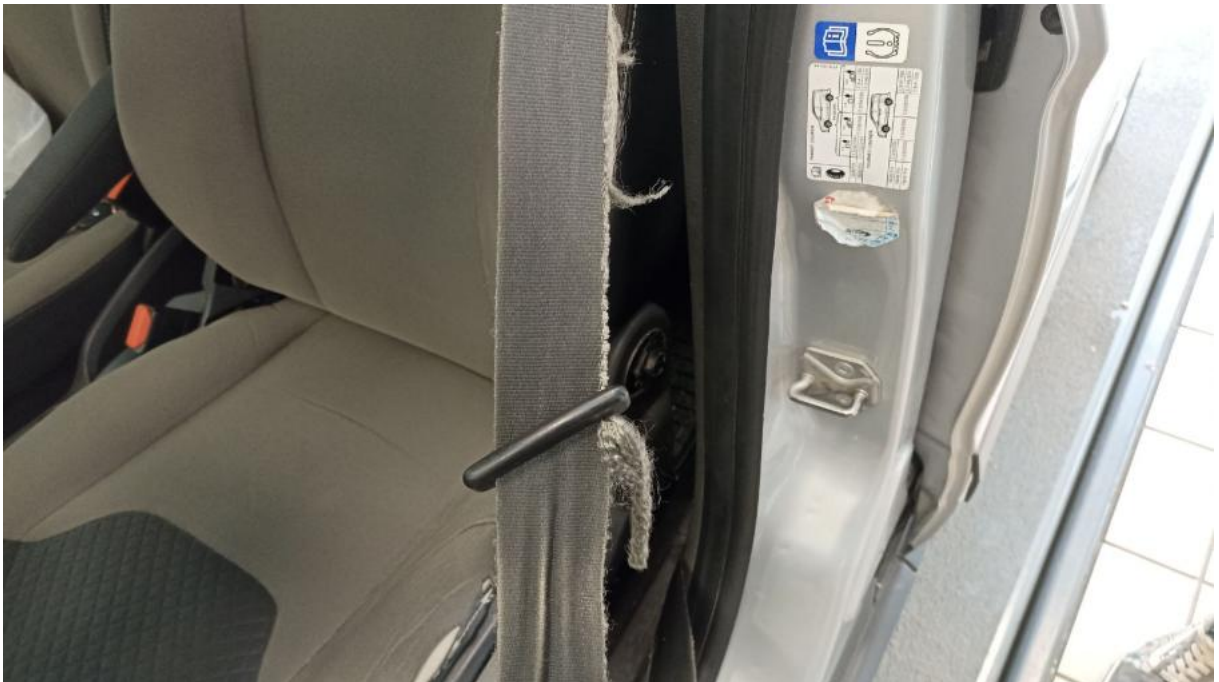
**Fot. 56**

| 1 | Pas bezpieczeństwa przedni L | rozerwanie | WY | 0.3 |

Pas bezpieczeństwa przedni lewy - Inne 1
