## Raport z oględzin pojazdu

| Numer raportu | 215092/5/25-11401 | Data raportu | 16-05-2025 |

| Marka, model | FORD Transit Courier 1.0 Eco... |
| Numer rejestracyjny | GD228WC |

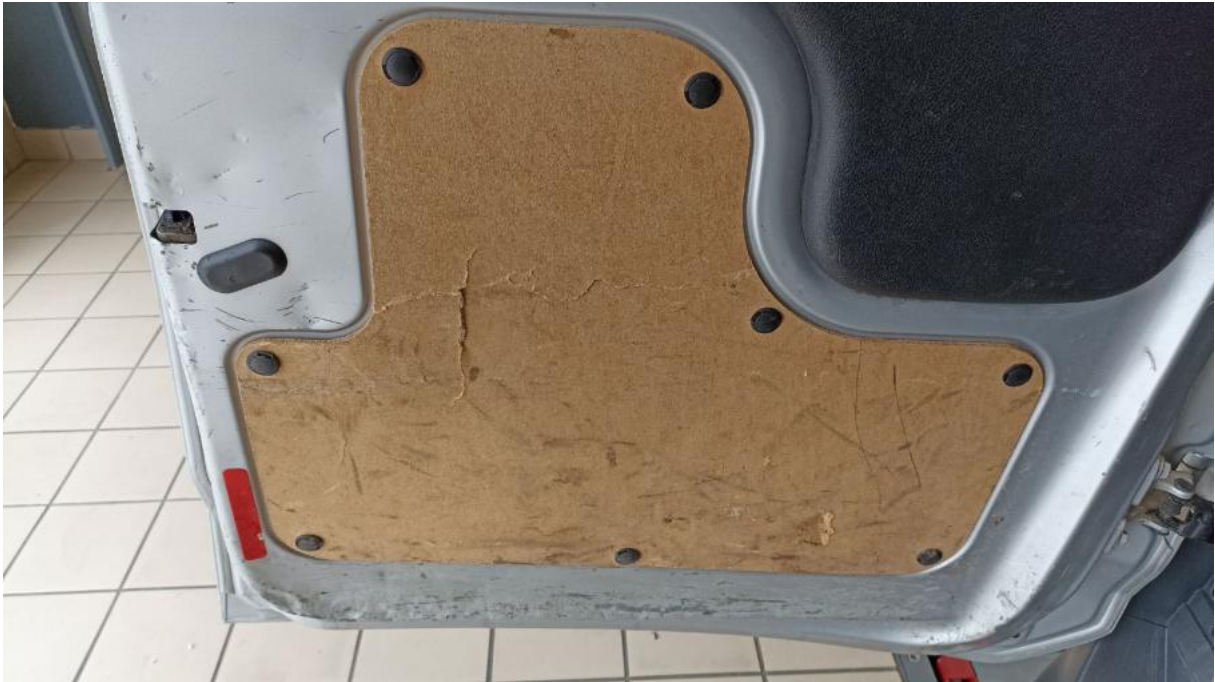
**Fot. 57**

| 25 | Komplet nakładek pokrywy tylnej L | pęknięcie | | |

Wykładzina pokrywy tylnej - Pęknięcie/rozerwanie 1

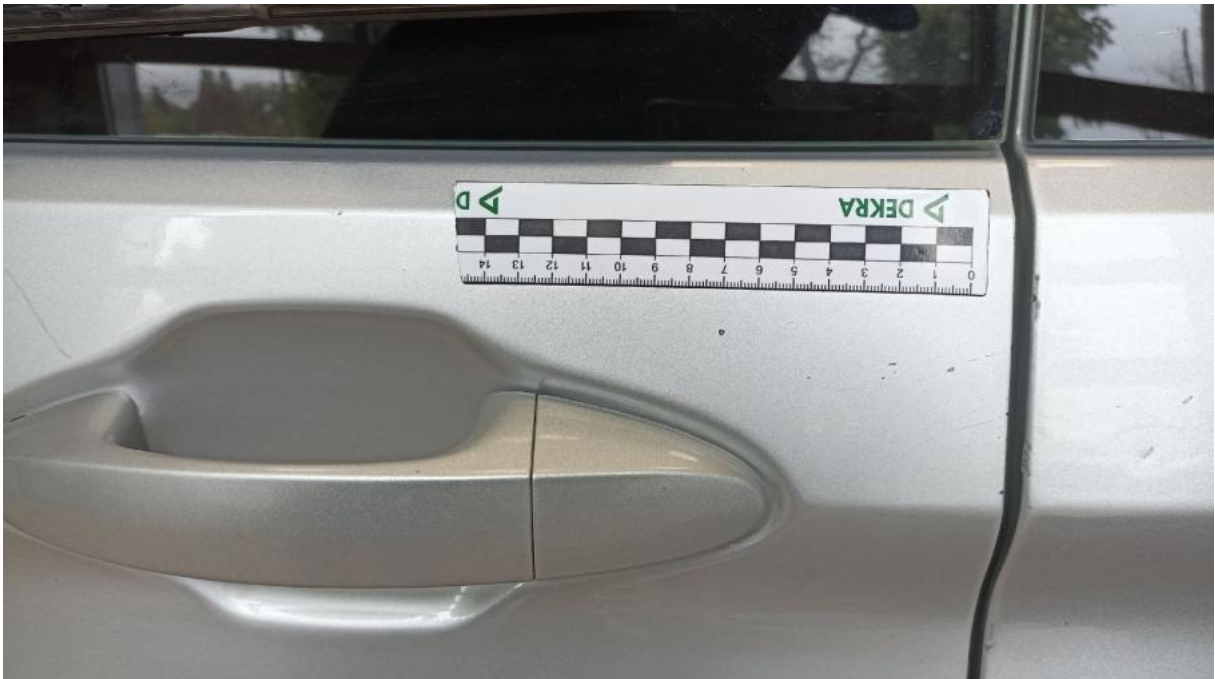
**Fot. 58**

Drzwi tyłu lewe - Rysa/odprysk 1

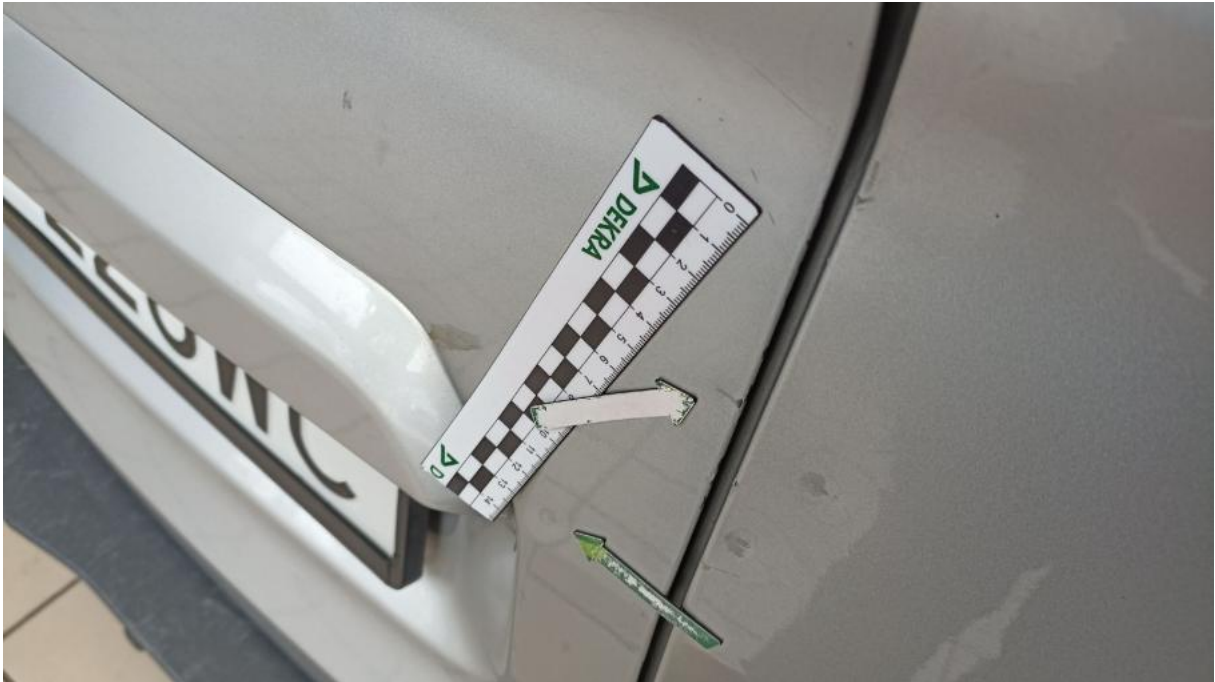
**Fot. 59**

| 17 | Drzwi tylne, skrzydło lewe L | rysa/odprysk, wgniecenie/odkształcenie | NA | 1.5 |

Drzwi tyłu lewe - Wgniecenie/odkształcenie 1

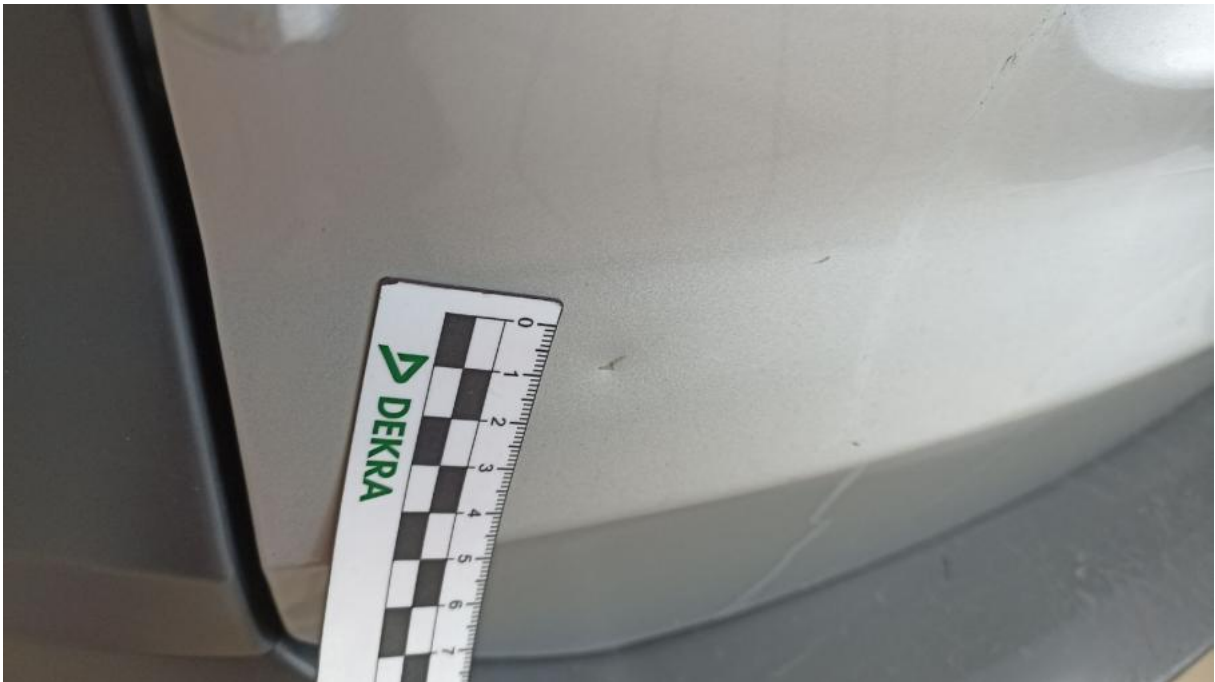
**Fot. 60**

Drzwi tyłu lewe - Wgniecenie/odkształcenie 2

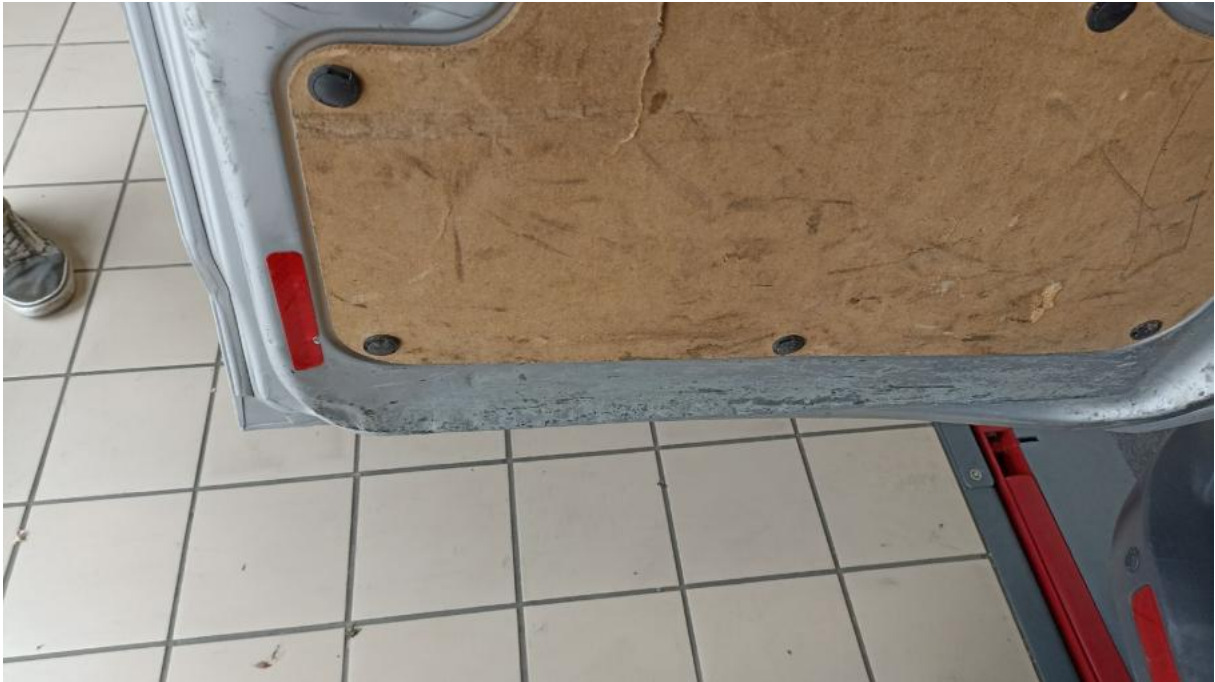
**Fot. 61**

Drzwi tyłu lewe() - Wgniecenie/odkształcenie 3

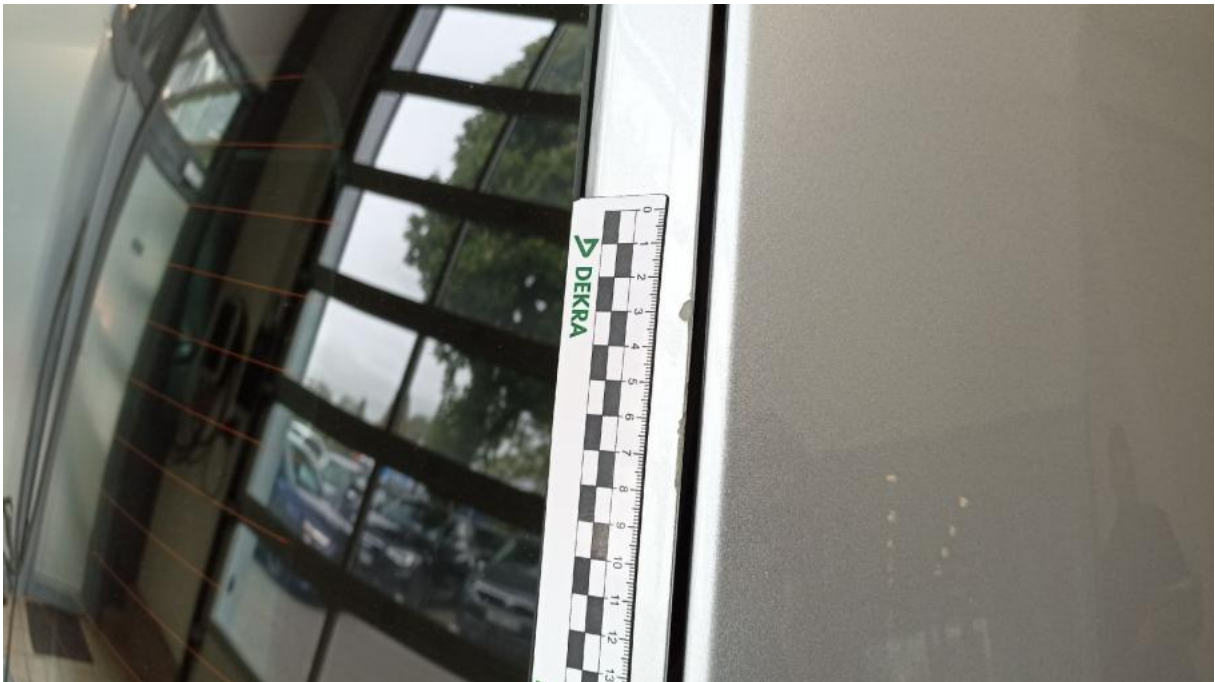
**Fot. 62**

Drzwi tyłu prawe - Rysa/odprysk 1

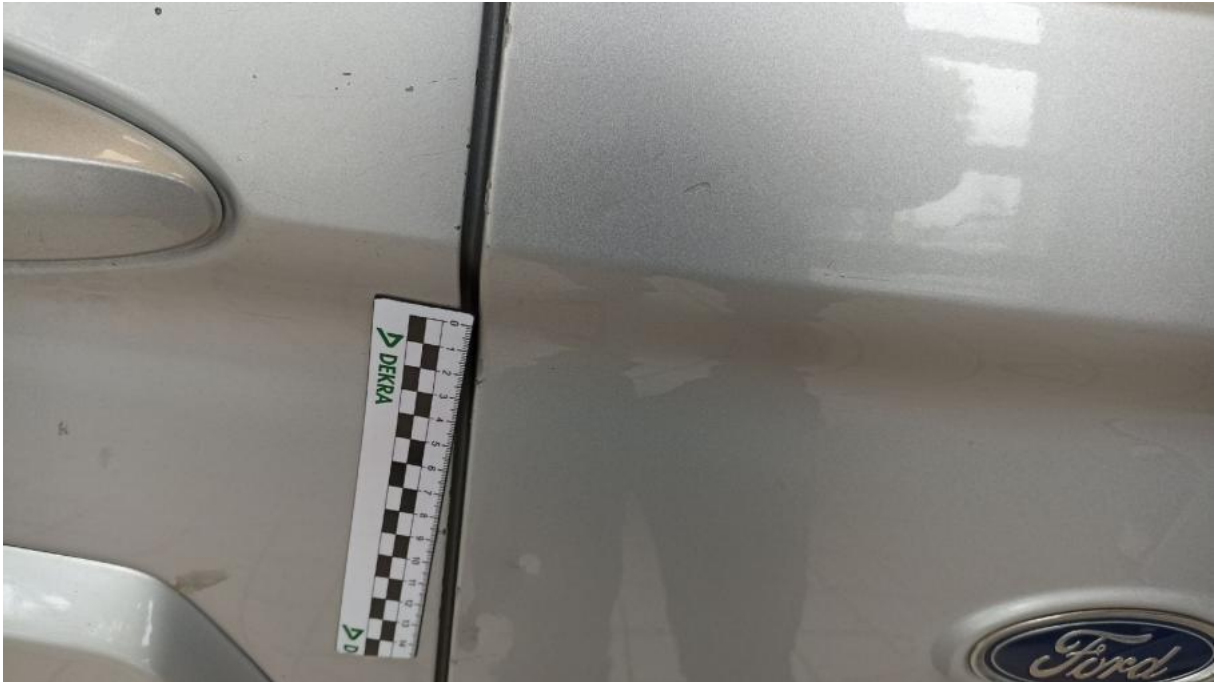
**Fot. 63**

Drzwi tyłu prawe - Rysa/odprysk 2

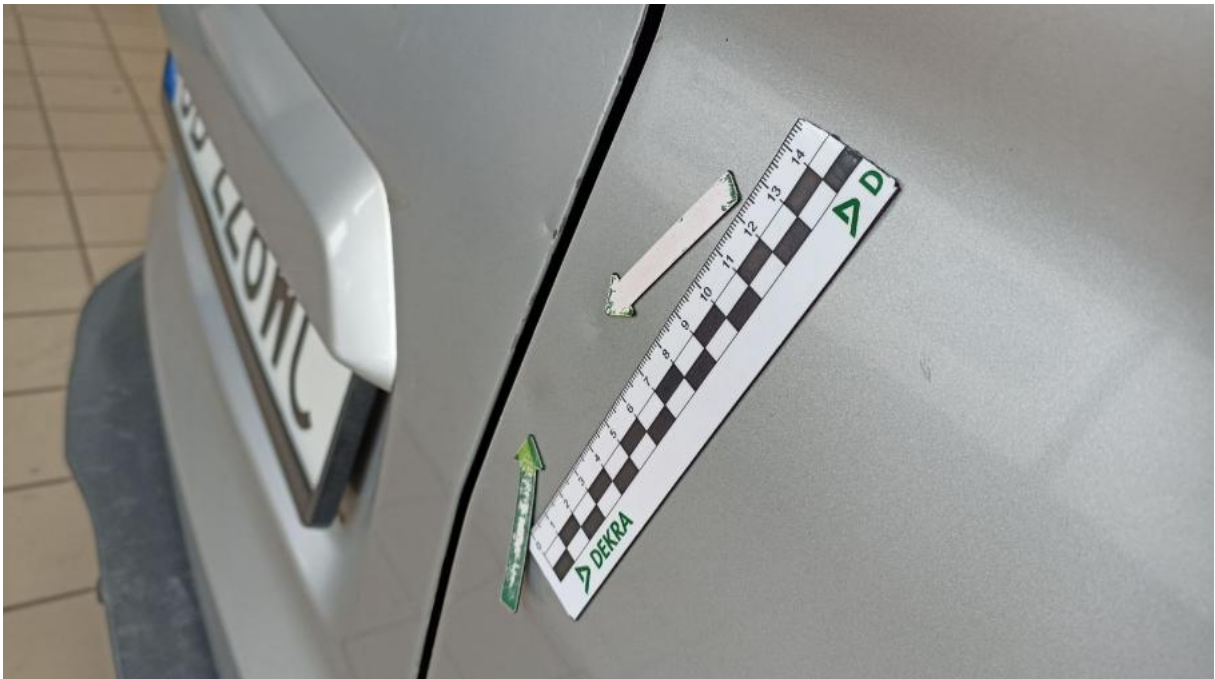
**Fot. 64**

| 18 | Drzwi tylne, skrzydło prawe R | rysa/odprysk, wgniecenie/odkształcenie | NA | 1.5 |

Drzwi tyłu prawe - Wgniecenie/odkształcenie 1

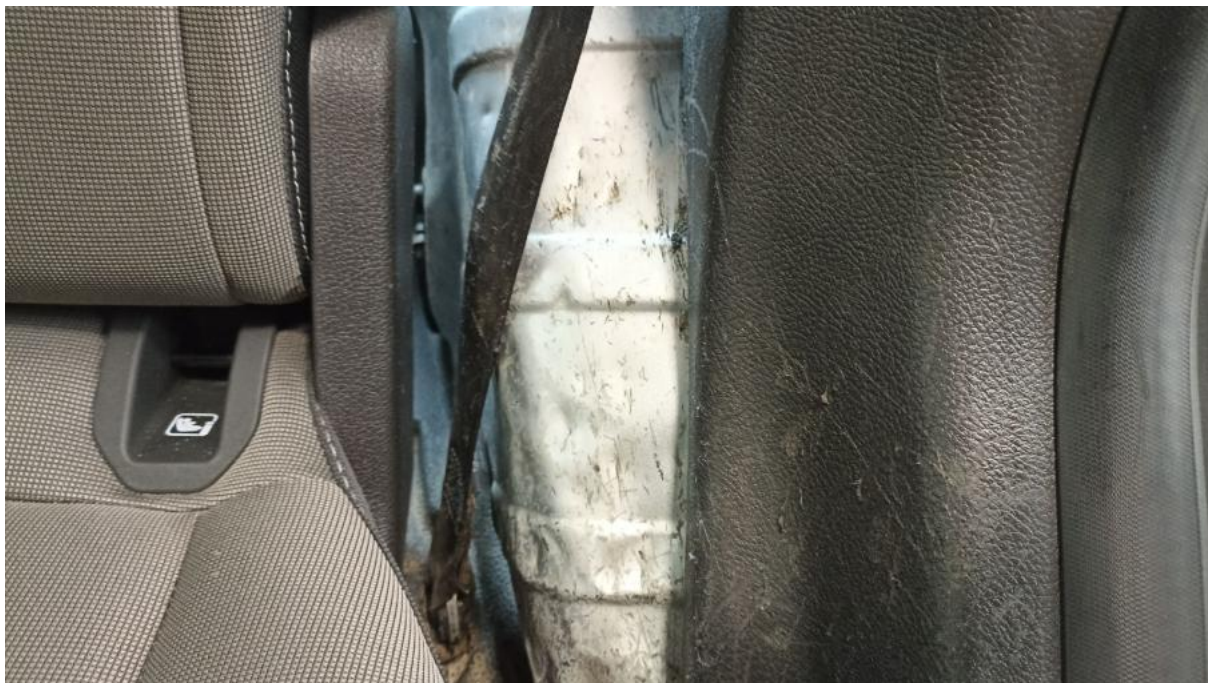
**Fot. 65**

Ściana lewa - Rysa/odprysk 1

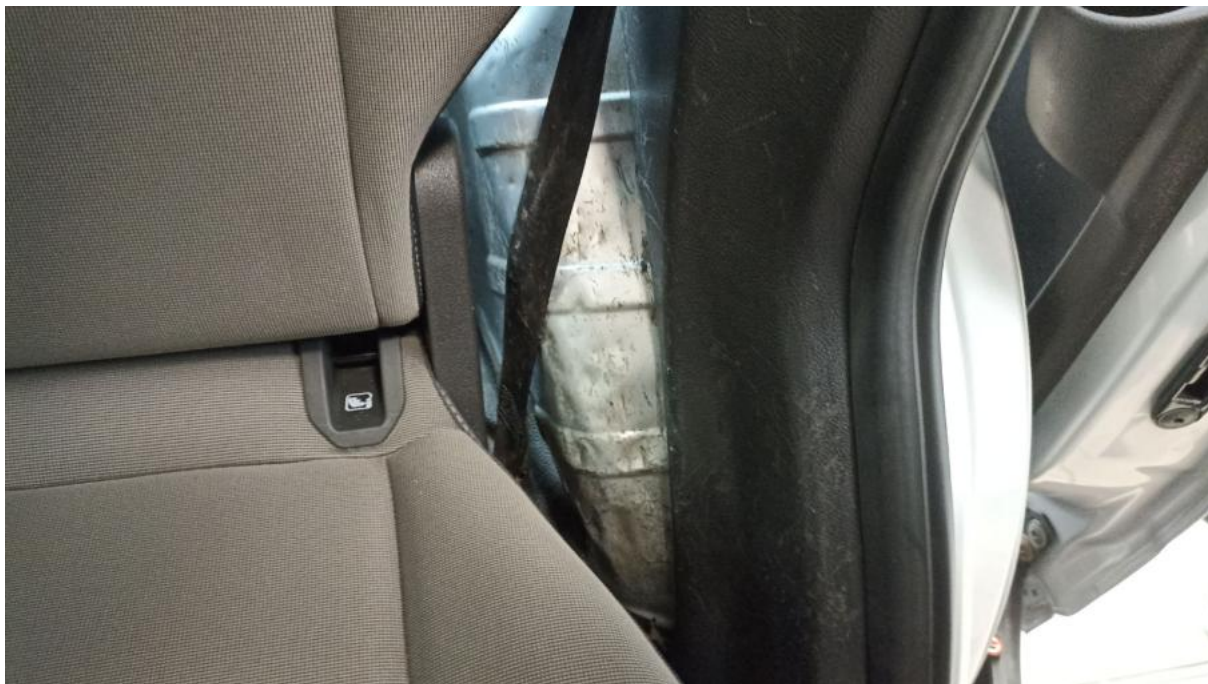
**Fot. 66**

Ściana lewa - Wgniecenie/odkształcenie 1

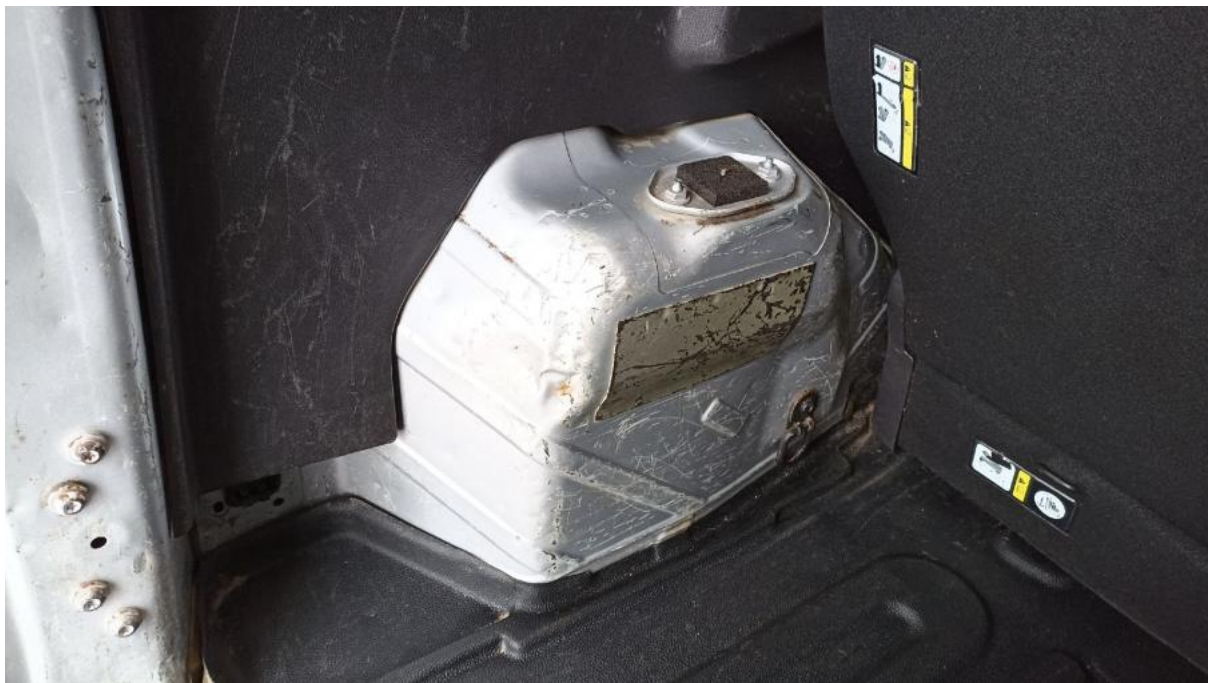
**Fot. 67**

Ściana lewa - Wgniecenie/odkształcenie 2

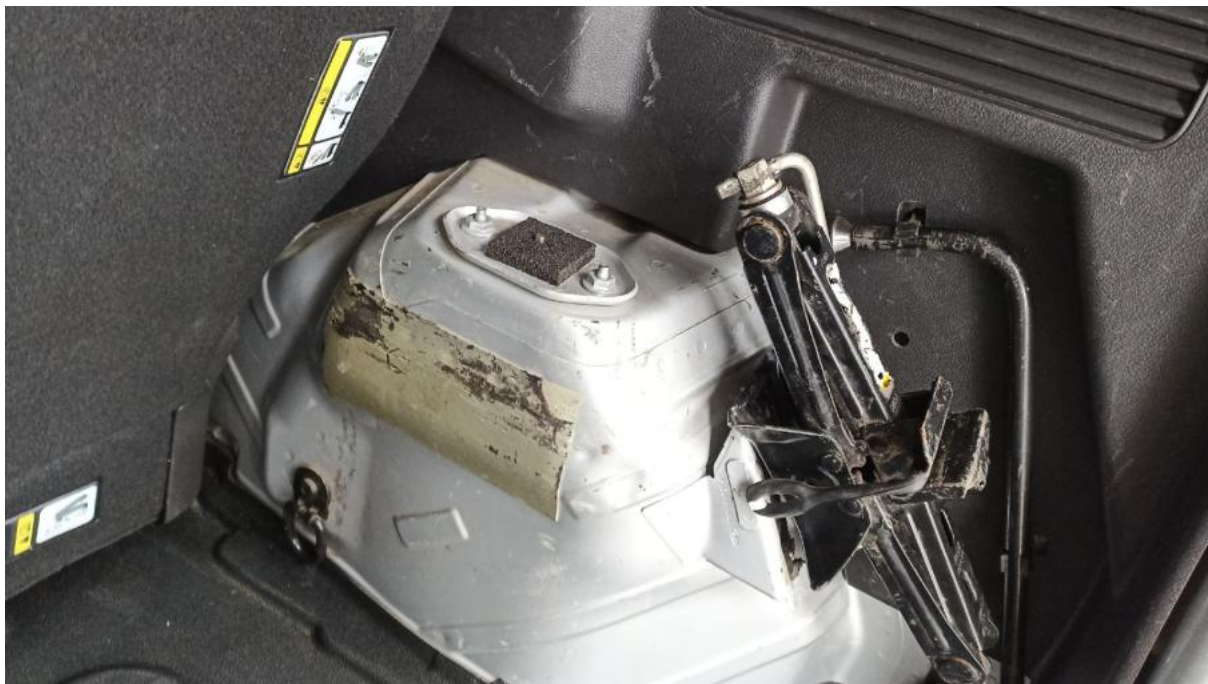
**Fot. 68**

Ściana prawa - Wgniecenie/odkształcenie 1
