## Expertise

Protokollnummer: 38009287  
Auftrags-Nr / Referenz: 1001817275  
Besichtigungsdatum: 21.01.2025

Hersteller: Audi

Modell: e-tron 55 Sportback advanced quattro 300kW 1-Gang  
Automatikgetriebe 4 Türen

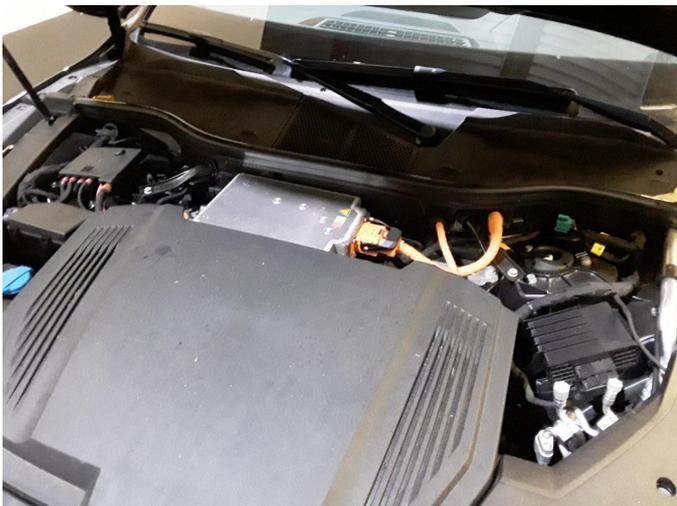
Beschädigung 1: Interieur: Innenraum (Abdeckung im Motorraum) - fehlt - erneuern

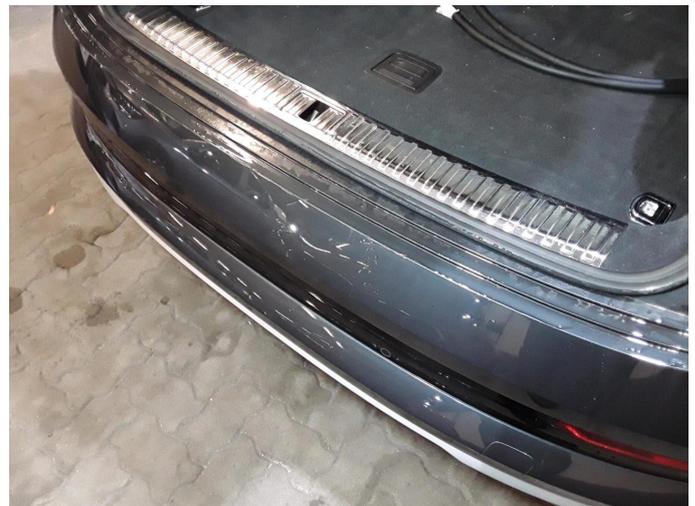
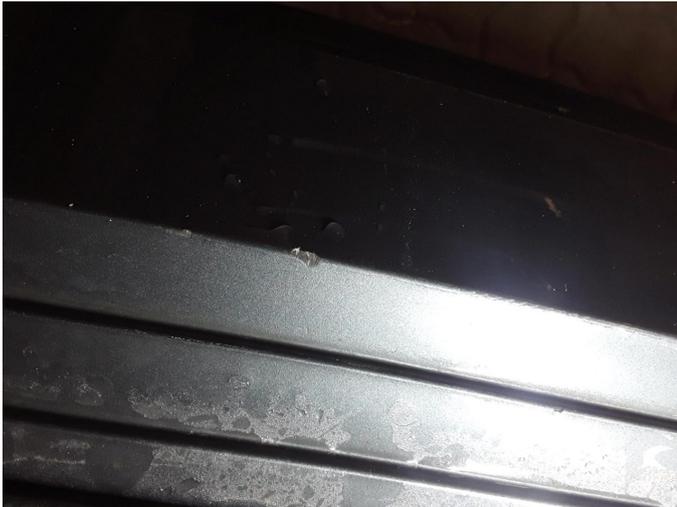
Beschädigung 2: Stossfänger hinten: Stossfänger hinten - Kratzer - Smart Repair

**Beschädigung 2:** Stossfänger hinten: Stossfänger hinten - Kratzer - Smart Repair

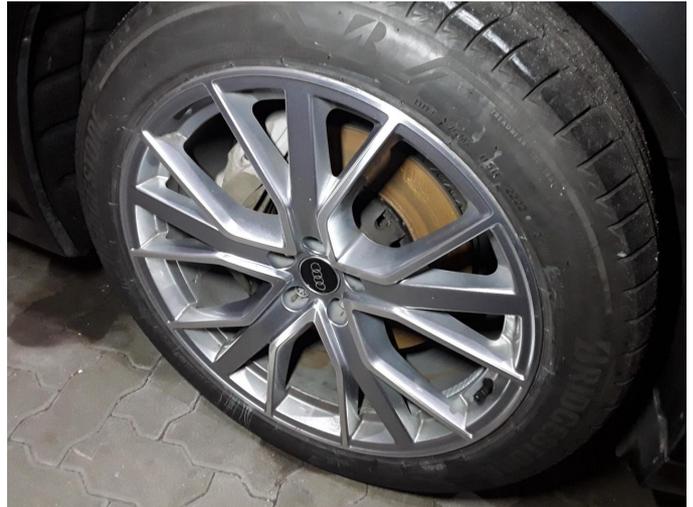
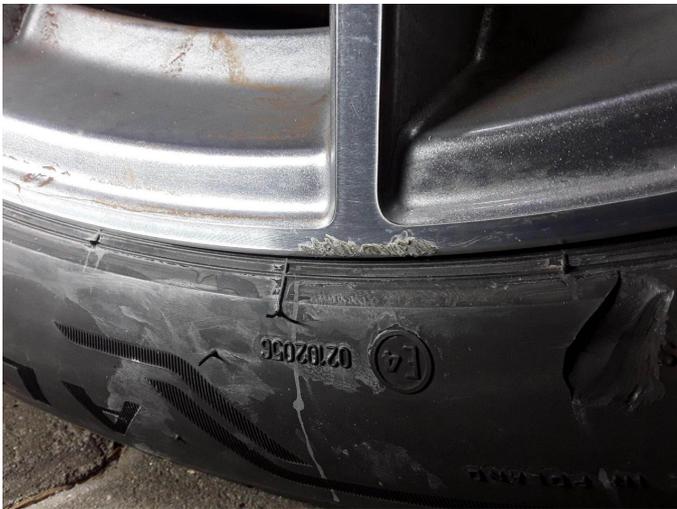
**Beschädigung 3:** Rad/Reifen: Leichtmetallfelge vorn rechts - verkratzt / verschürft - Wertminderung

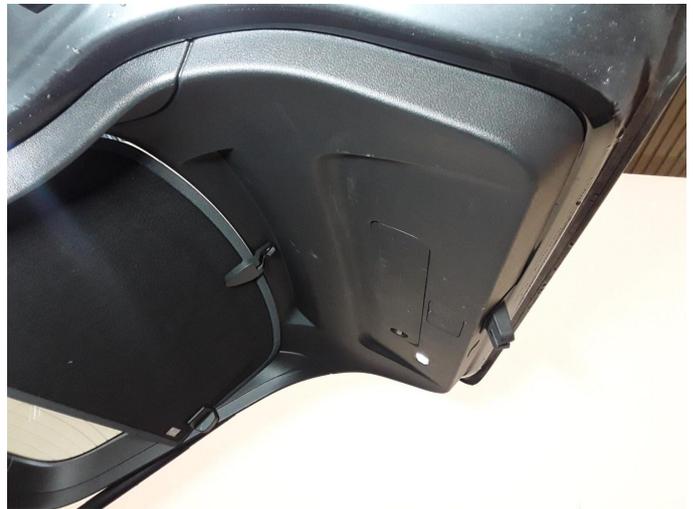
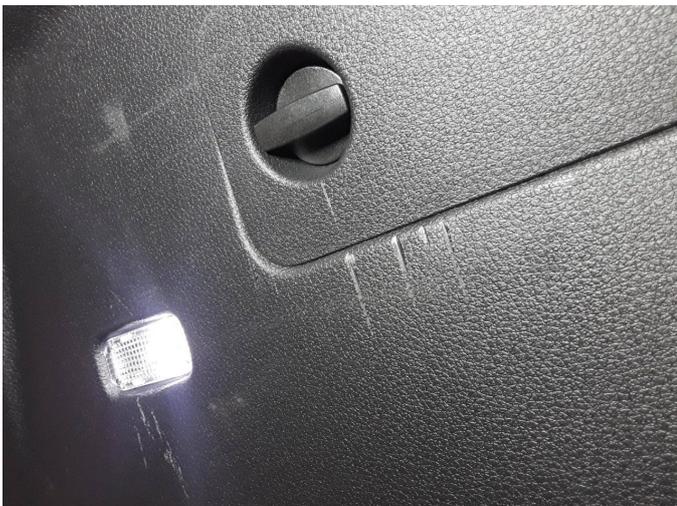
**Beschädigung 4:** Heckklappe/-tür: Verkleidung Standard unten - verkratzt / verschürft - erneuern

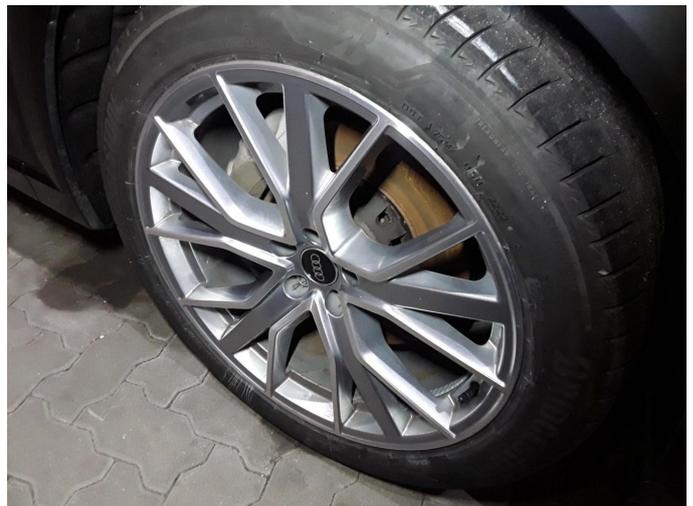
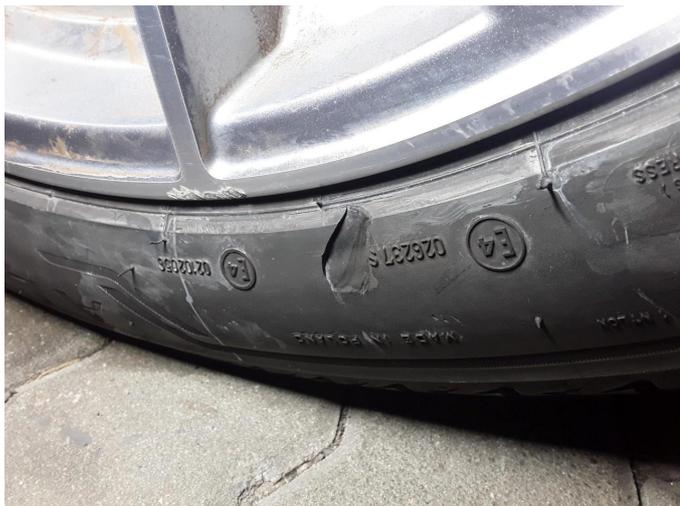
**Gebrauchsspur 1:** Rad/Reifen: Reifen vorn rechts - beschädigt - kein Abzug
