Zustandsbericht

- Protokoll der Fahrzeugbewertung -

Berichts-Nr: 8093521
vom: 28.03.2025

Fahrzeugkategorie:	Personenkraftwagen
Fahrzeugart:	SUV
Hersteller:	Audi
Modell:	Q2
HSN / TSN:	0588 / BVR
Erstzulassungsdatum:	24.03.2023
Laufleistung:	34.957 km
Farbe:	Mythoschwarz Metallic
Farbe Dach:	Mythoschwarz Metallic
Antriebsart:	Frontantrieb
Motorisierung/Kraftstoff:	Benzin
Hubraum:	1.000 ccm
Leistung:	81 kW (111 PS)
Fahrzeuglänge:	4.208 mm
Fahrzeughöhe:	1.508 mm
Fahrzeugbreite:	1.794 mm
Zulässiges Gesamtgewicht:	1.815 kg
Radstand:	2.601 mm
Anzahl Achsen:	2
Zylinder:	3
Schadstoffklasse:	Euro 6
Anzahl Türen:	4
Anzahl Sitze:	5
Getriebe:	Schaltgetriebe 6-Gang
Polsterart:	Stoff
Interieurfarbe:	schwarz-schwarz/schwarz-schwarz/schwarz/titangrau
Anzahl vorhandene Schlüssel:	2

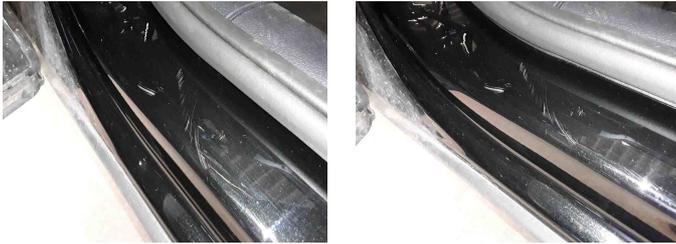
6 - Einstiegsschweller hinten links - Kratzer - Smart Repair

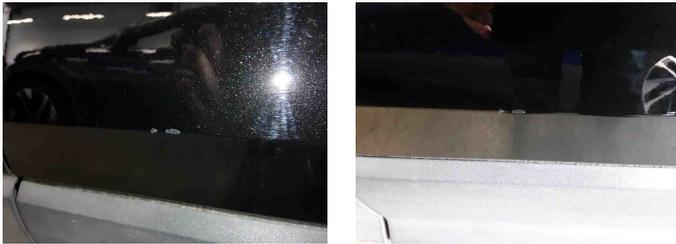
7 - Tür hinten links - Kratzer - Smart Repair

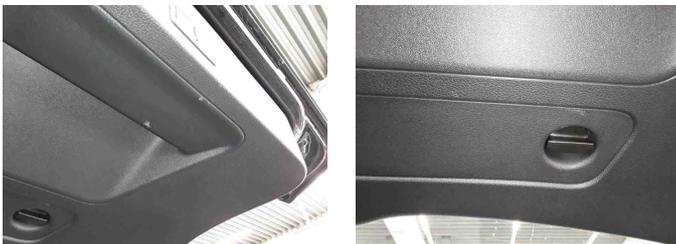
1 - Abdeckung Ladekante - Kratzer - Akzeptabel (Gebrauchsspur)

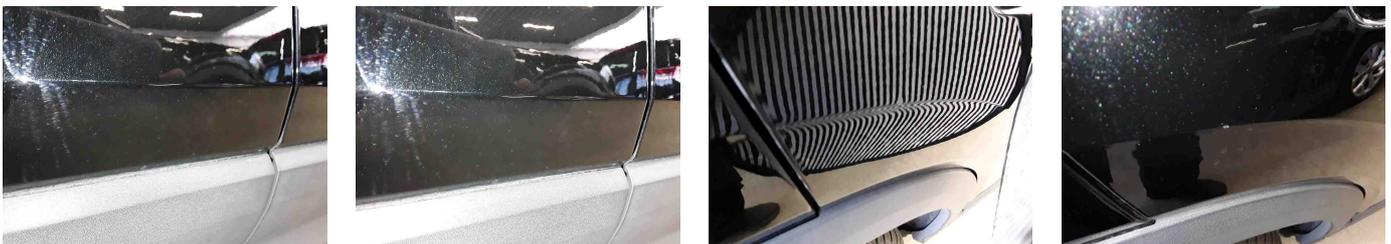
2 - Tür hinten rechts - Delle(n) und Kratzer - Akzeptabel (Gebrauchsspur)
