» Übersicht

**Auftrags-Nr:** 1001891503  
**Besichtigt am:** 27.03.2025 15:19  
**Berichts-Nr:** 8089268  
**FIN:** WVVZZZAAZND021536

## » Fahrzeugdaten

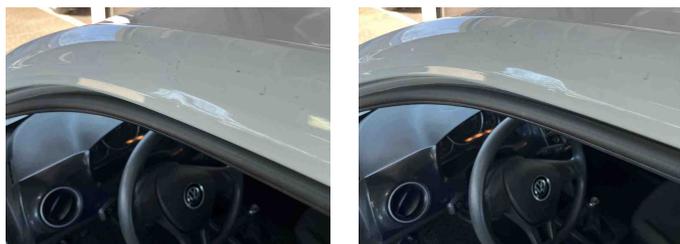
7 - D-Säule links - Delle(n) - Kaltdrücken

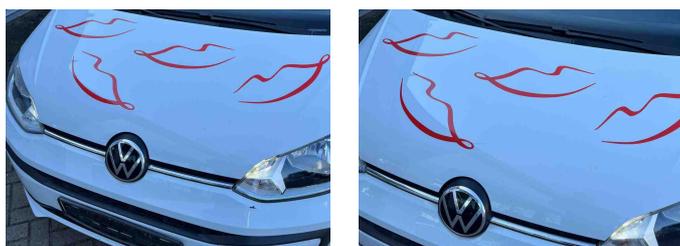
8 - Motorhaube - Beklebt / beschriftet - Beschriftung entfernen

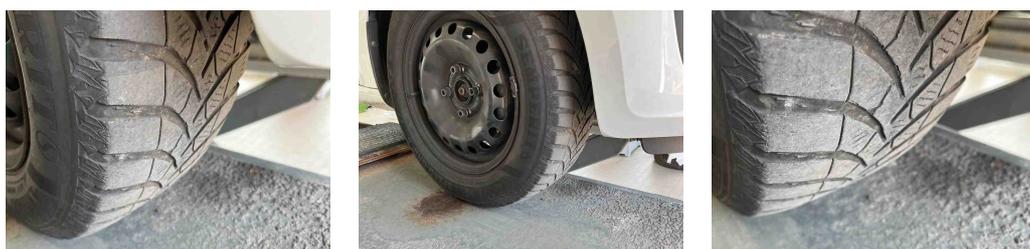
9 - Reifen vorne rechts - Verschlissen - Ersetzen

Kommentar	verschlissen und falsche Größe
-----------	--------------------------------

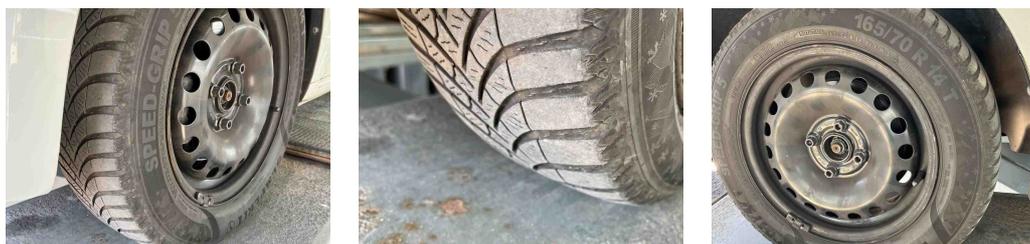
10 - Reifen vorne links - Verschlissen - Ersetzen

Kommentar	verschlissen und falsche Größe
-----------	--------------------------------
