WDB9066311P606242

Halter		Besichtigungszustand	Ausreichend
Kennzeichen		Laufleistung (abgelesen)	185.969 km
Hersteller	Mercedes-Benz	Restlauf bis Service	37.900 km
Typ/Modell	Sprinter	HU (Abgelesen aus ZBI)	02/2026
Fahrgestellnummer	WDB9066311P606242	Leistung / Hubraum	120 kW / 2.143 ccm
Erstzulassung	28.03.2018	Polster/Farbe	Stoff / Schwarz
Letzte Wartung		Lackierung	Weiß
Kraftstoffart	Diesel	Getriebe	Automatik

Zustandsbericht

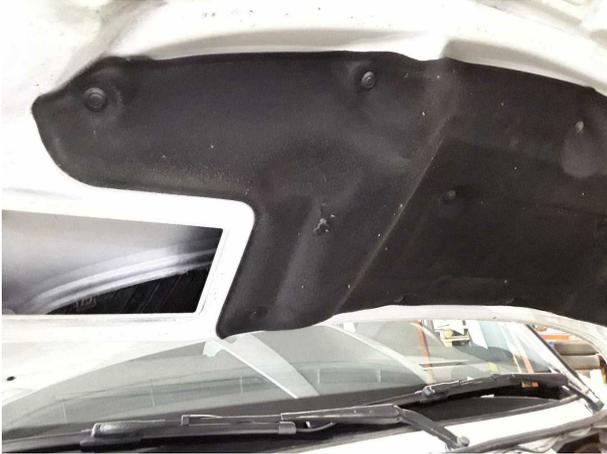
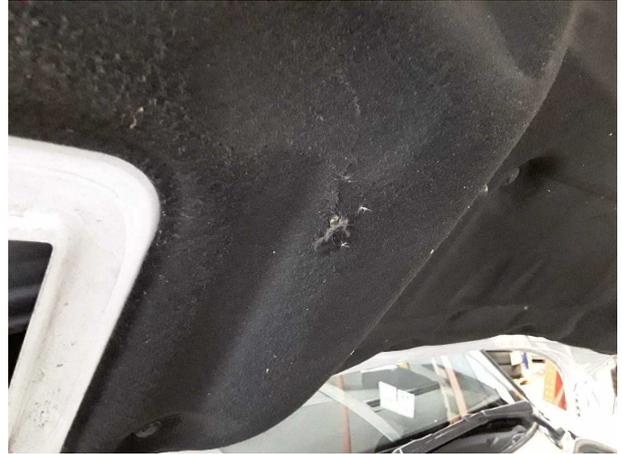
Beschädigung #1: Motorhaube: Dämmmatte - Marderschaden - erneuern

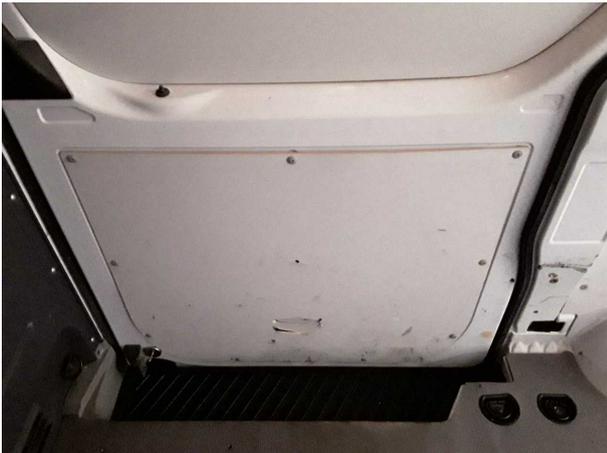
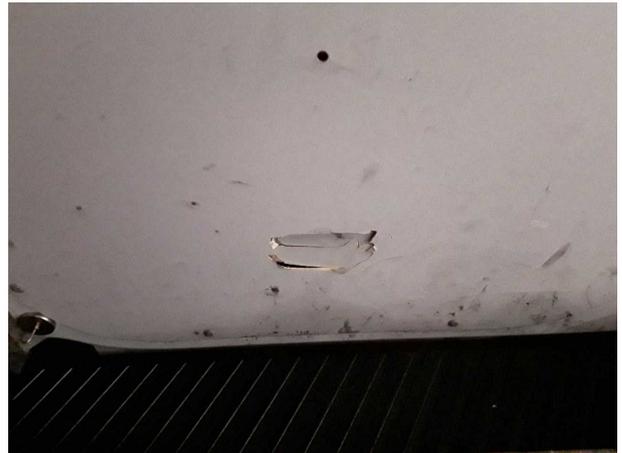
Beschädigung #2: Schiebetür rechts: Verkleidung Standard unten - gebrochen / gerissen - erneuern

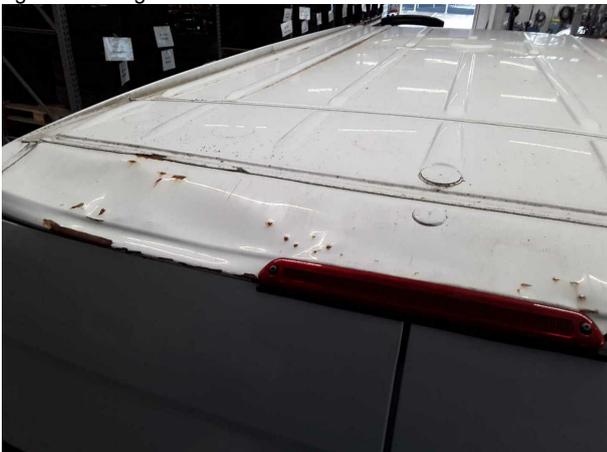
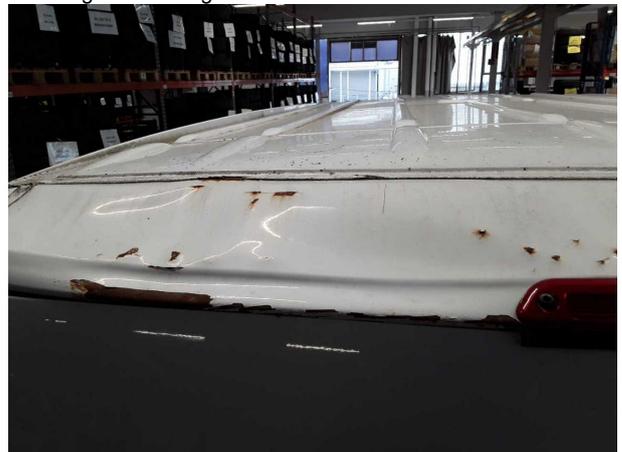
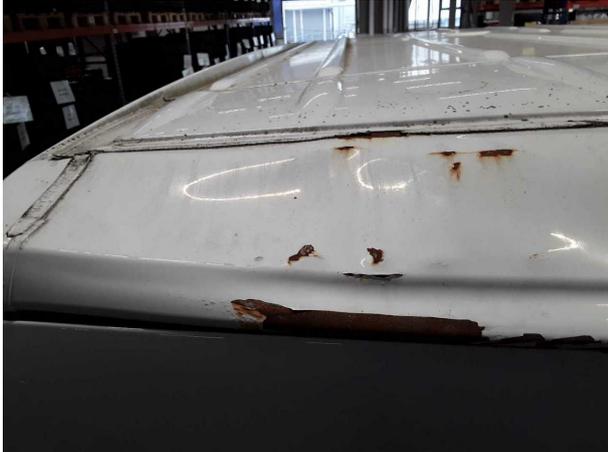
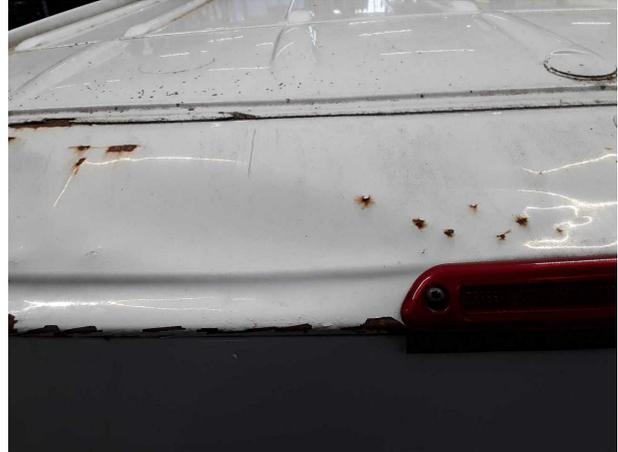
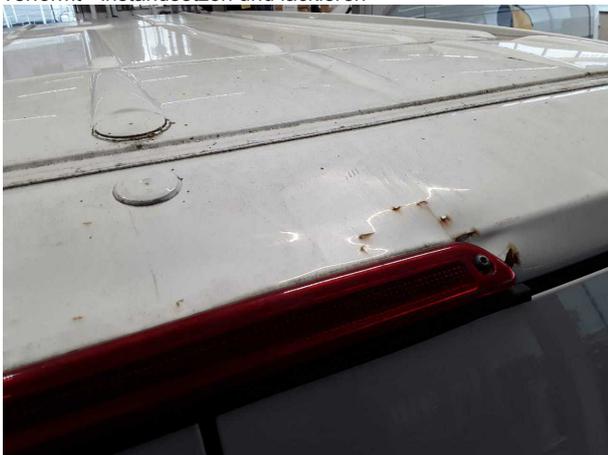
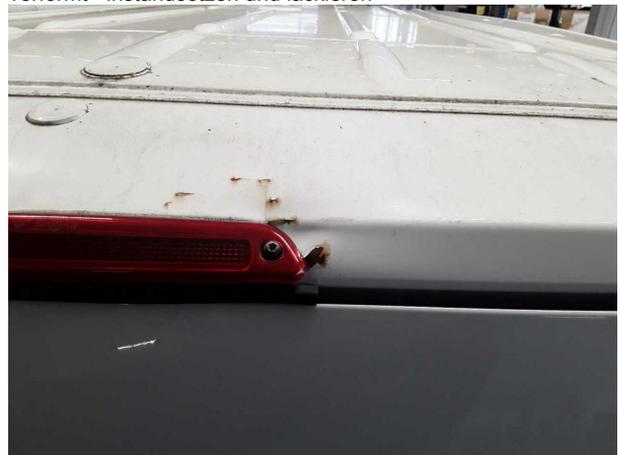
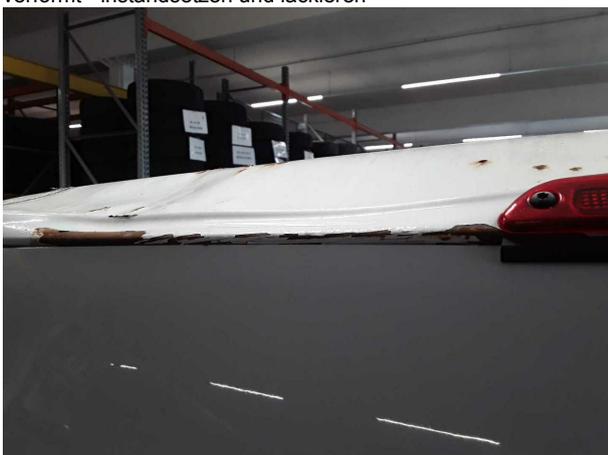
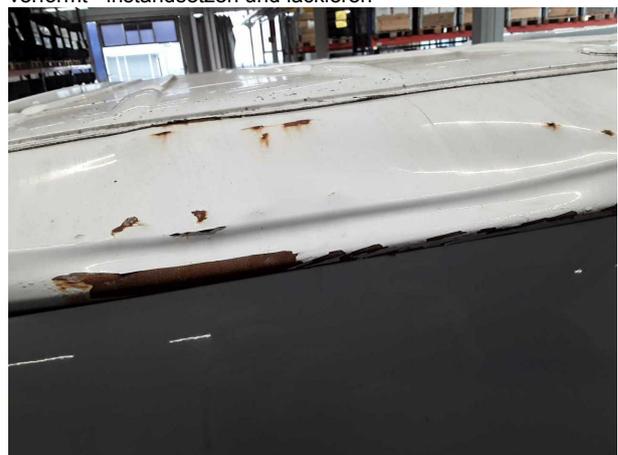
Beschädigung #3: Fahrzeugdach: Dach (Dachkante hinten) - verformt - instandsetzen und lackieren

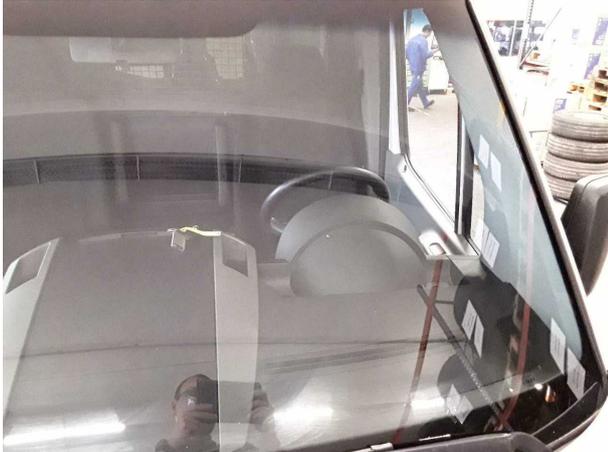
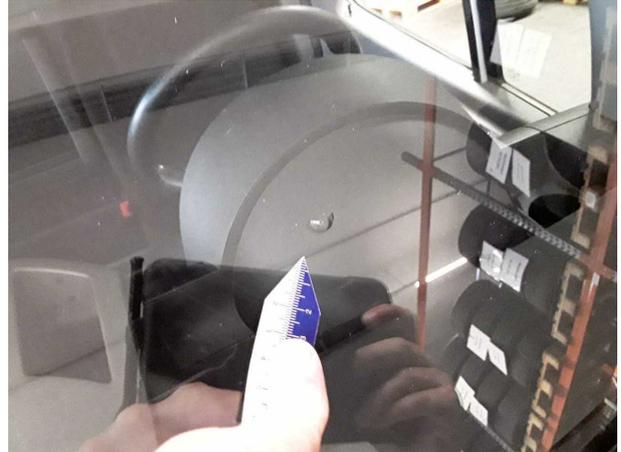
Beschädigung #4: Verglasung: Frontscheibe - gebrochen / gerissen - erneuern

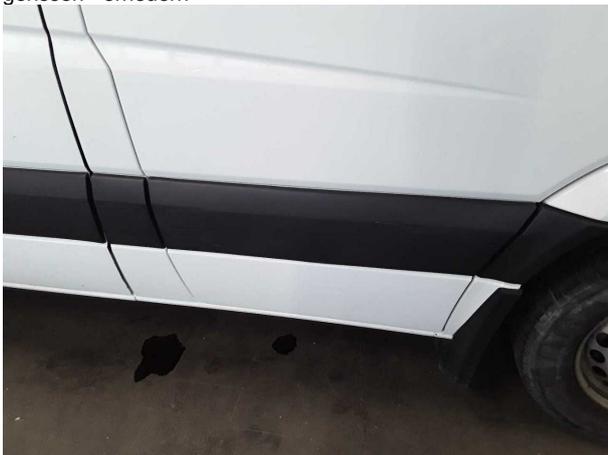
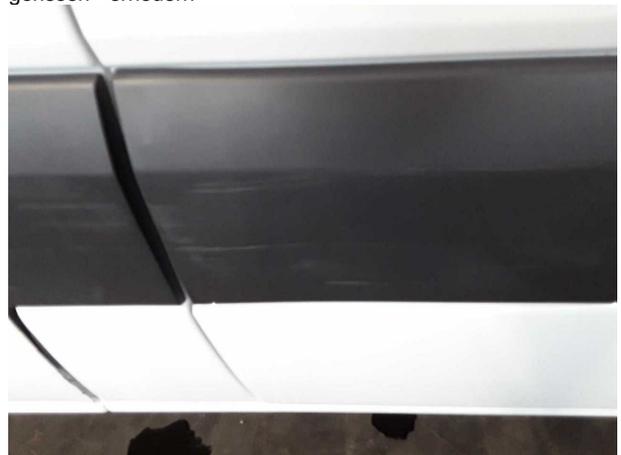
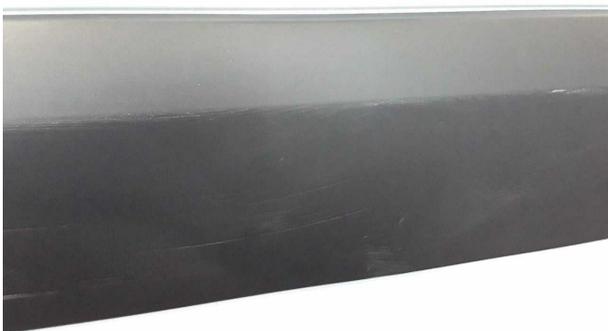
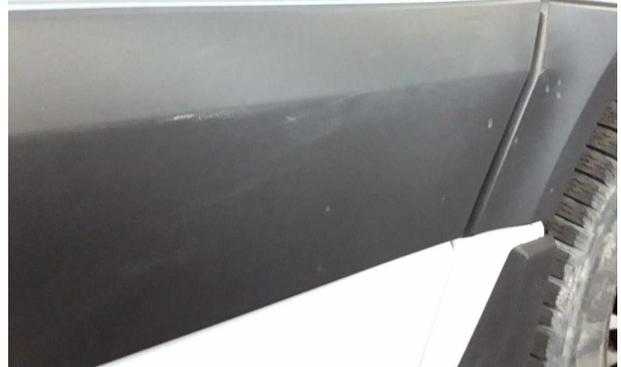
Beschädigung #5: Tür vorn rechts: Zierleiste Mitte - verkratzt / verschürft - erneuern

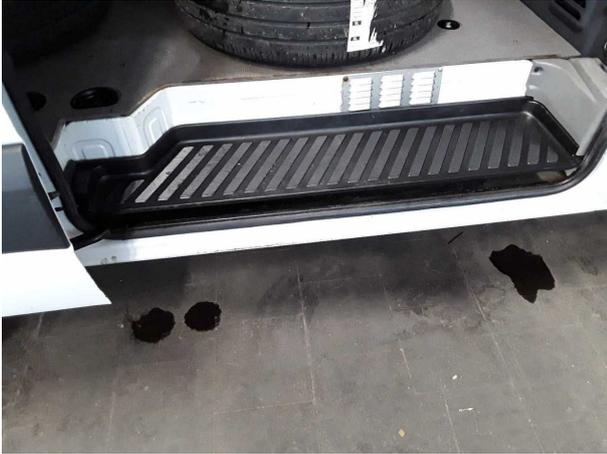
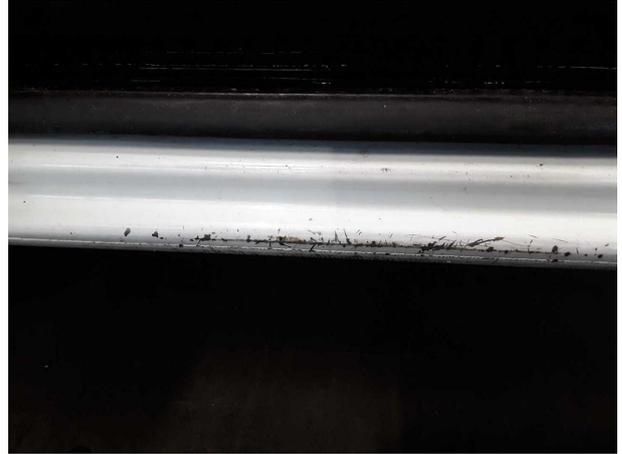
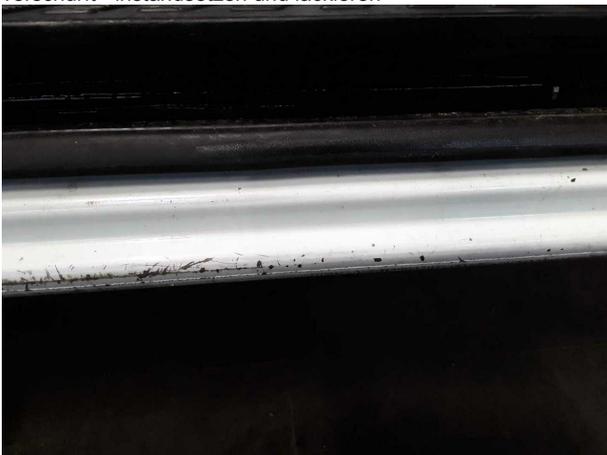
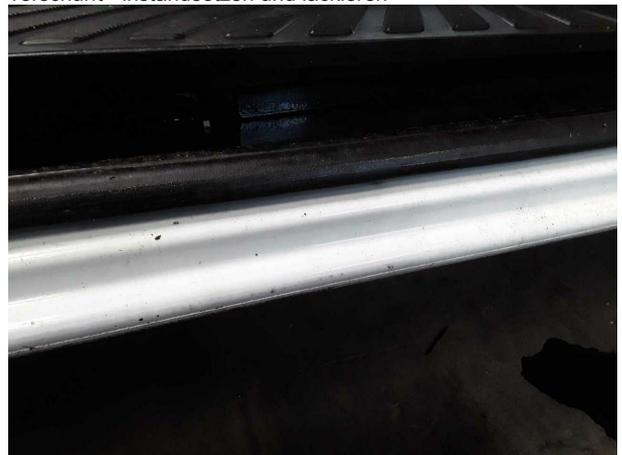
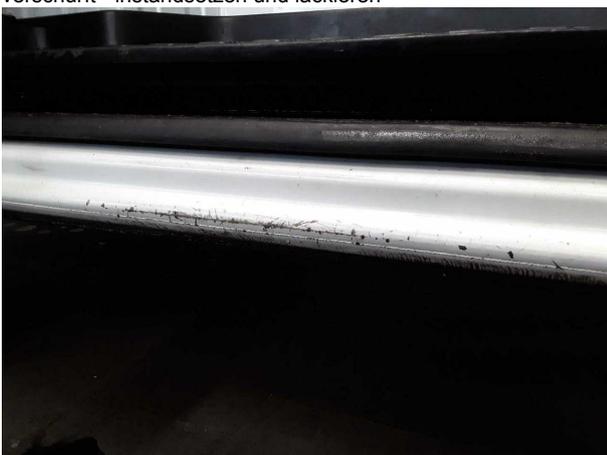
Beschädigung #6: Schweller rechts: Schweller - verkratzt / verschürft - instandsetzen und lackieren

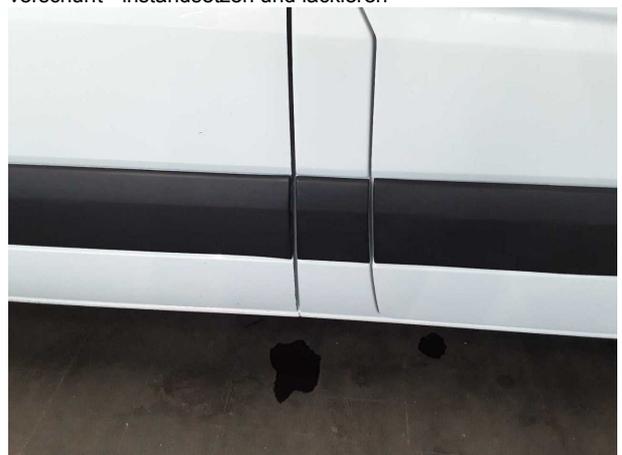
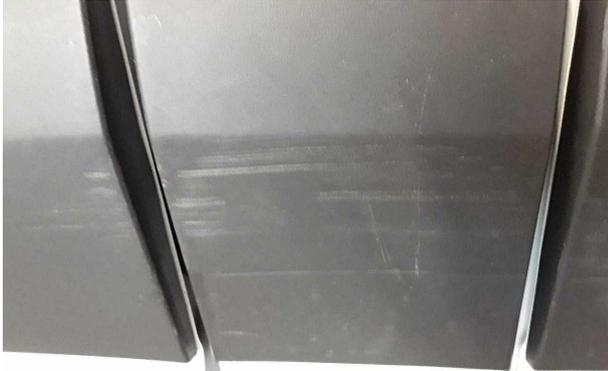
Beschädigung #7: Karosserie: Schutzleiste B-Säule rechts - verkratzt / verschürft - erneuern

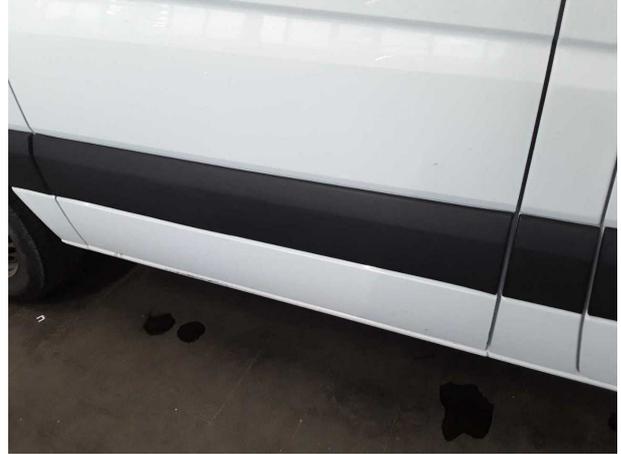
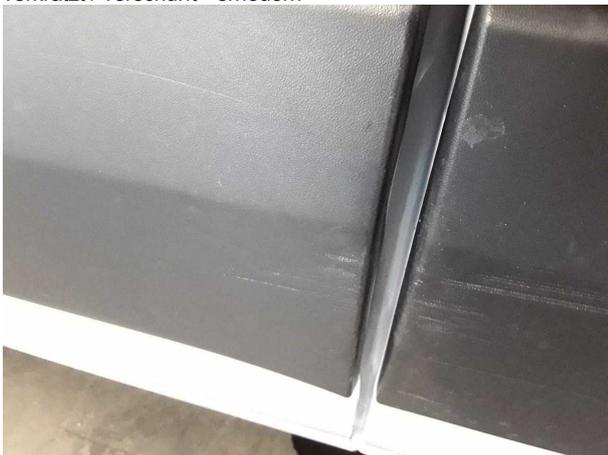
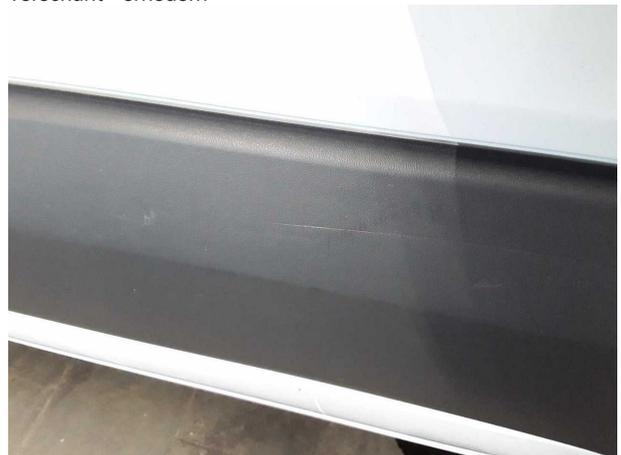
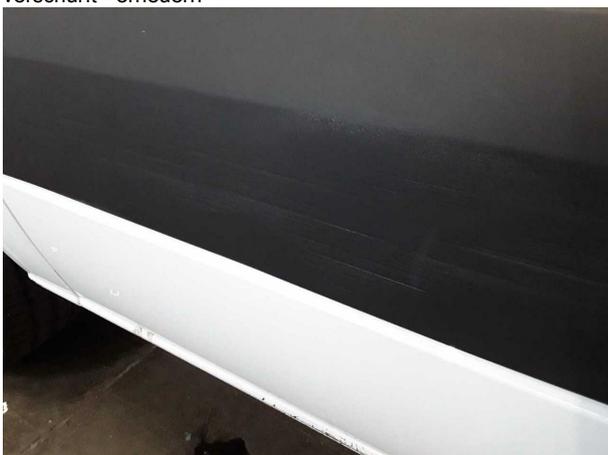
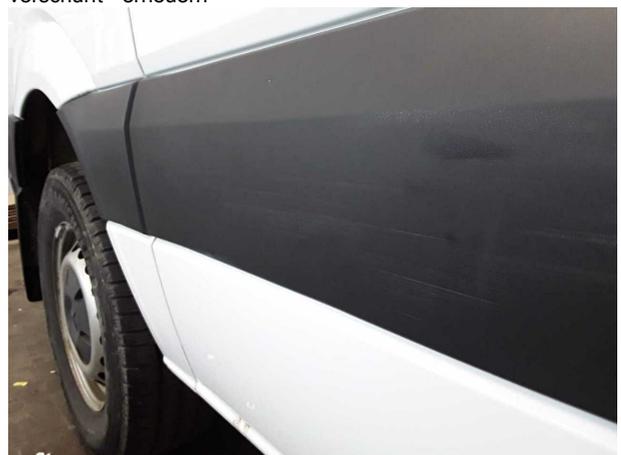
Beschädigung #8: Schiebetür rechts: Schutzleiste - verkratzt / verschürft - erneuern

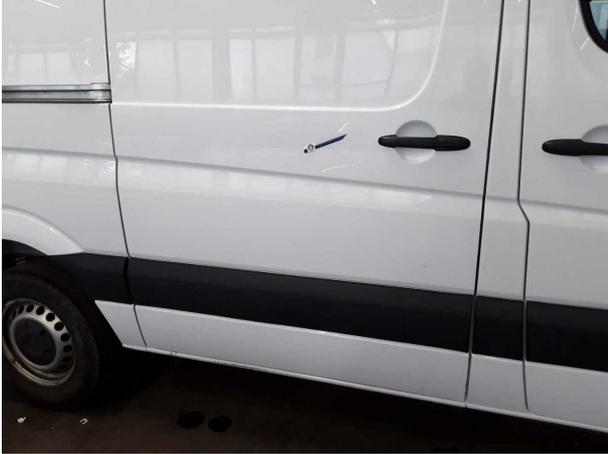
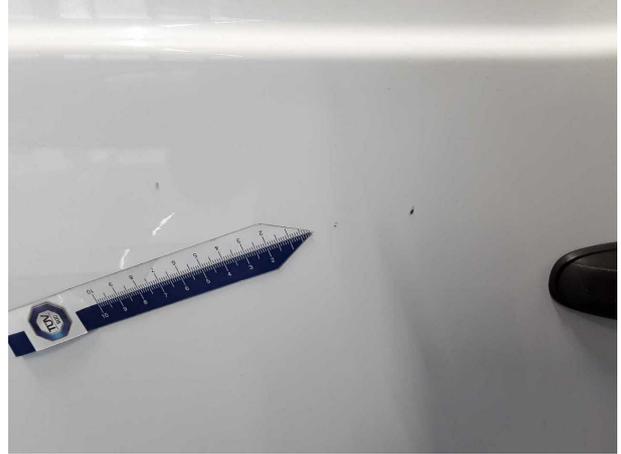
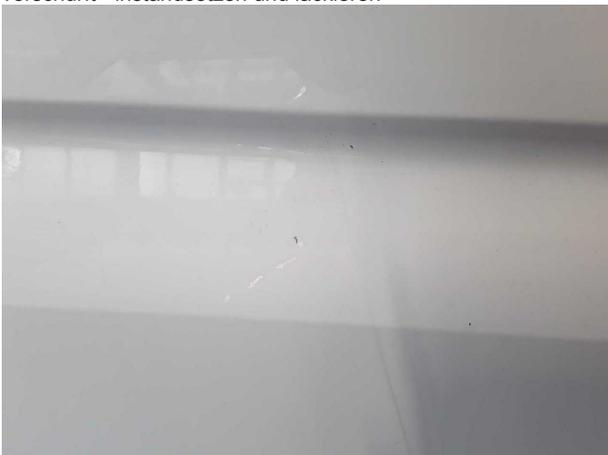
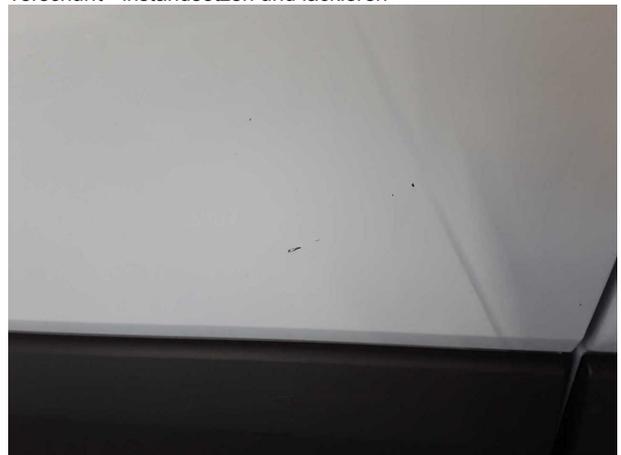
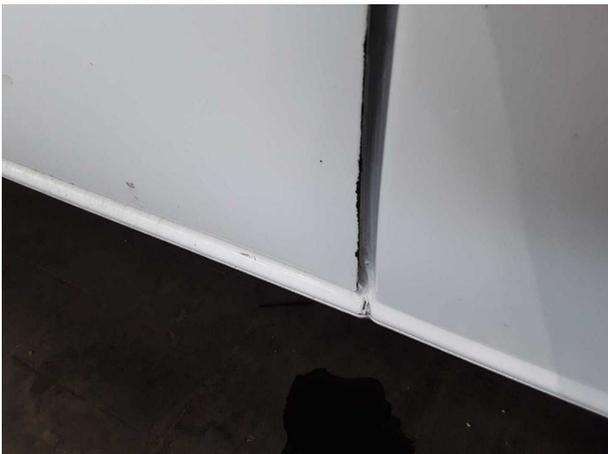
Beschädigung #9: Schiebetür rechts: Schiebetür - verkratzt / verschürft - instandsetzen und lackieren

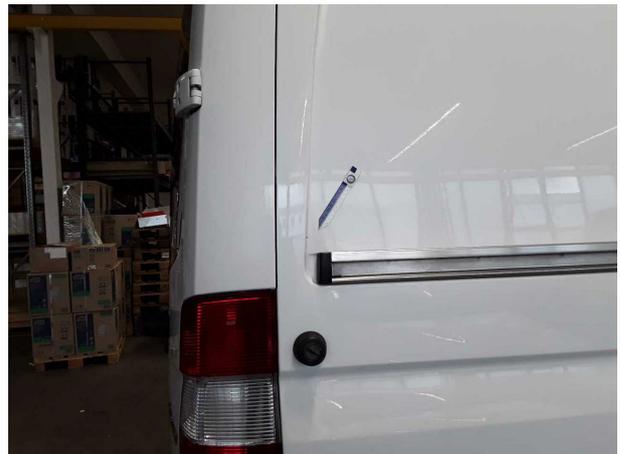
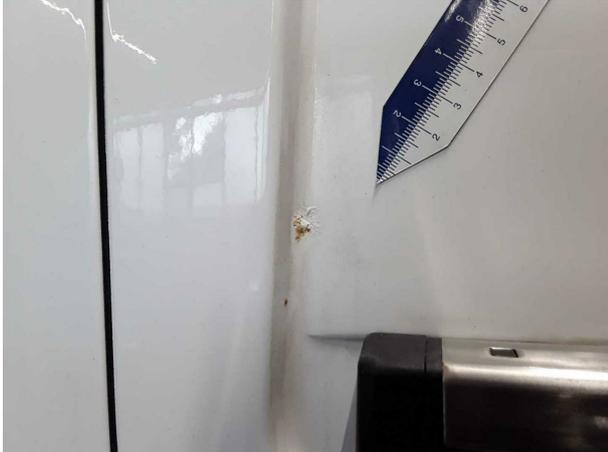
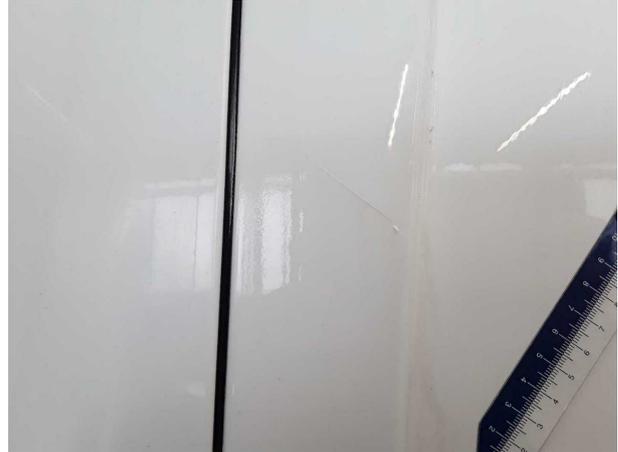
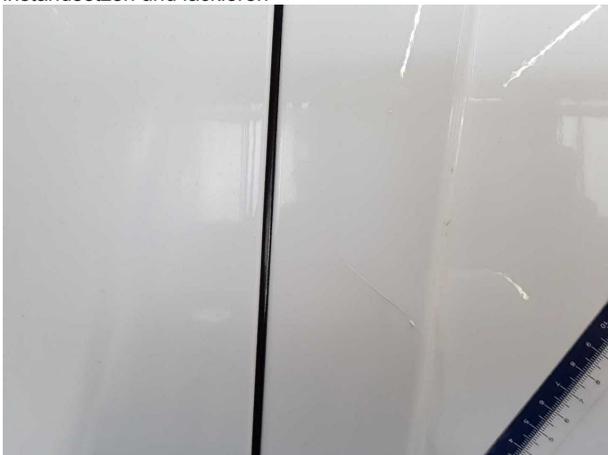
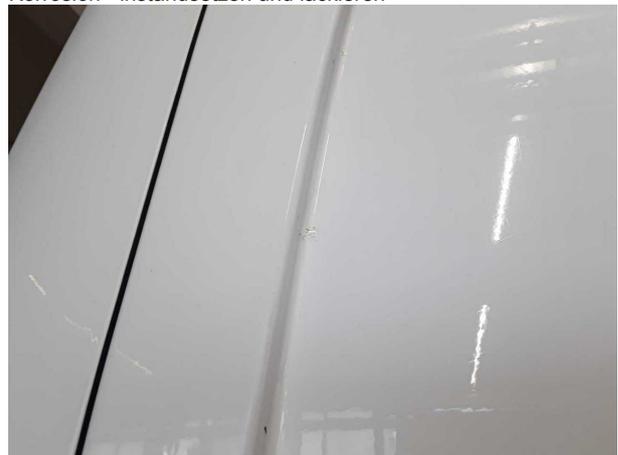
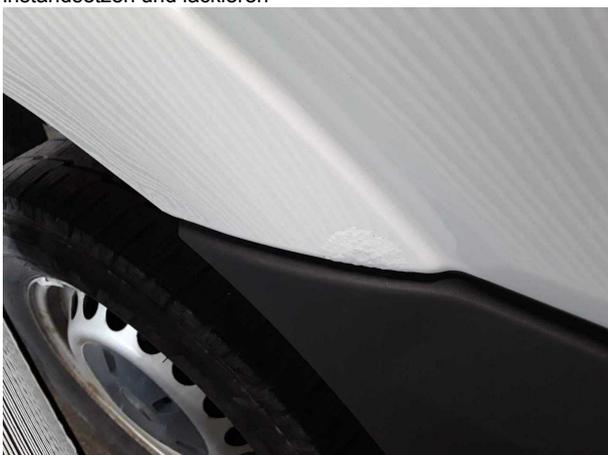
Beschädigung #10: Seitenwand rechts: Seitenwand - Korrosion - instandsetzen und lackieren

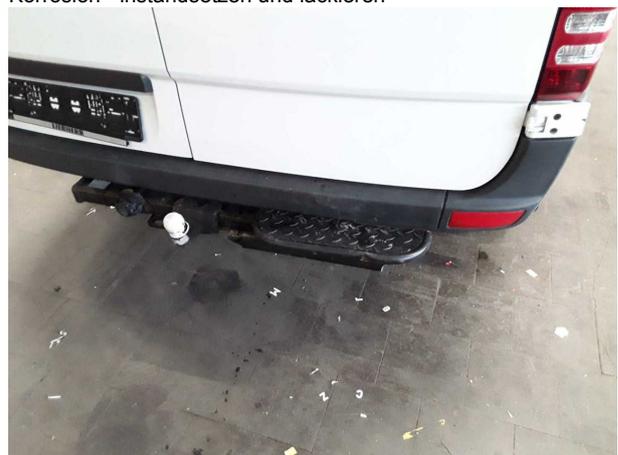
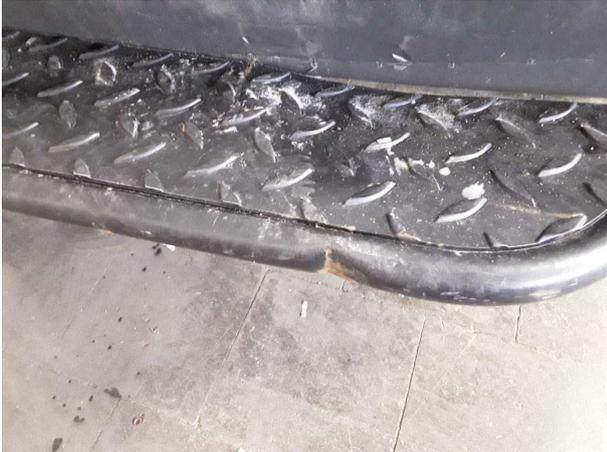
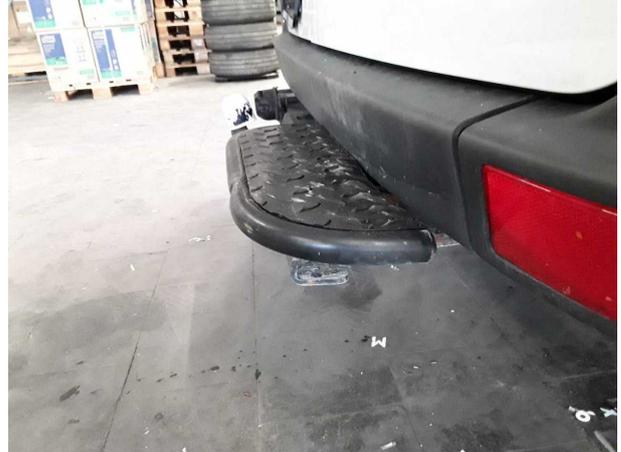
Beschädigung #11: Heckbereich: Auftritt - verformt - erneuern

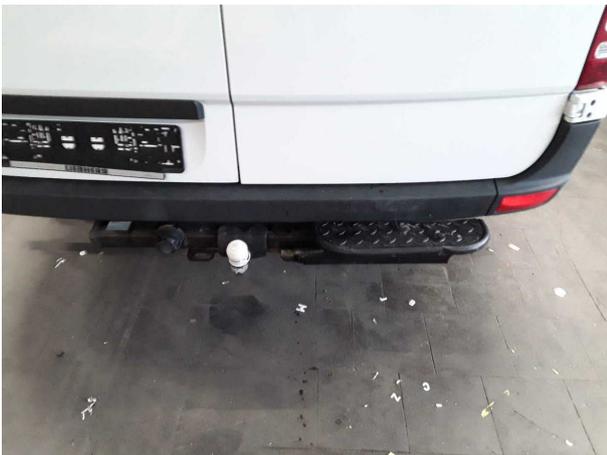
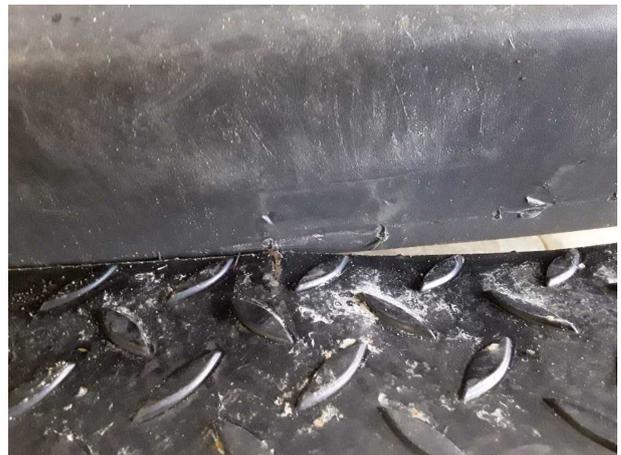
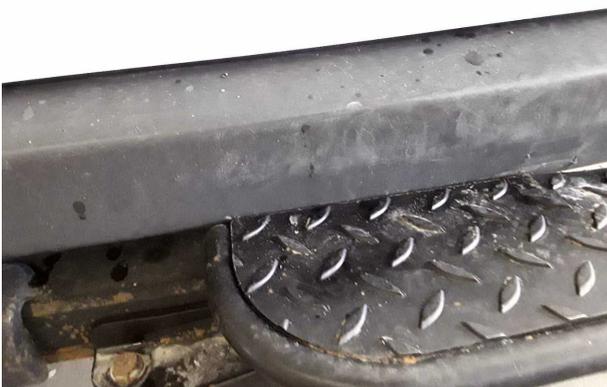
Beschädigung #12: Stossfänger hinten: Stossfänger hinten - verkratzt / verschürft - erneuern

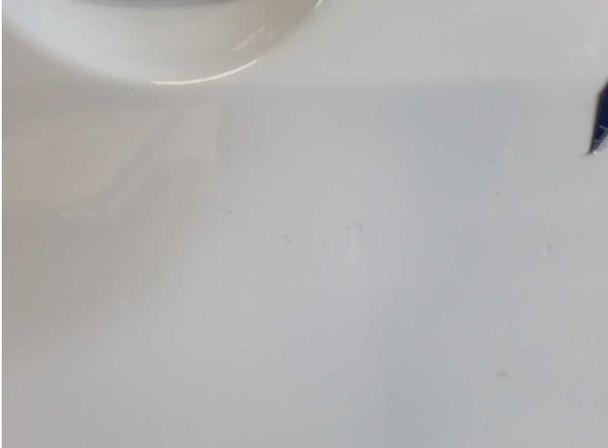
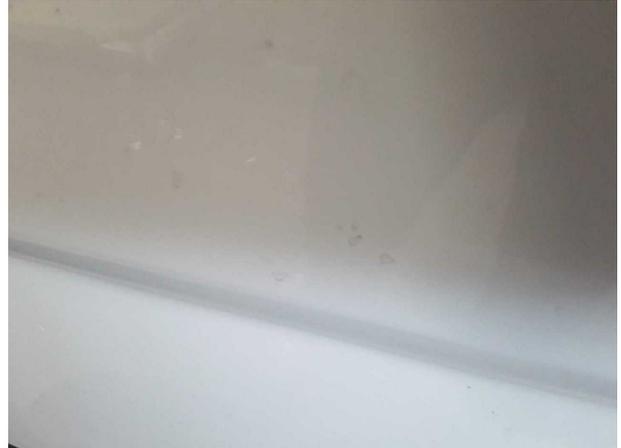
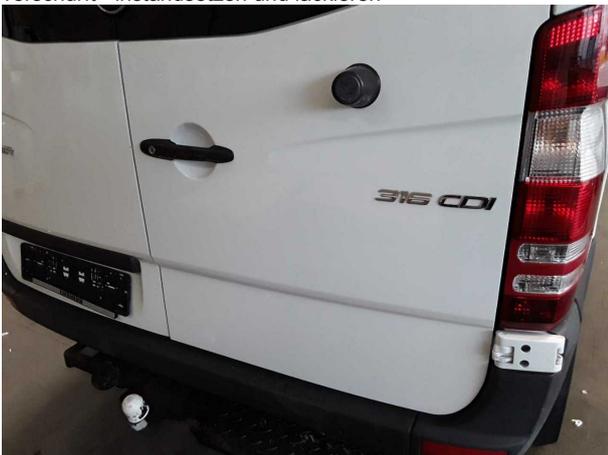
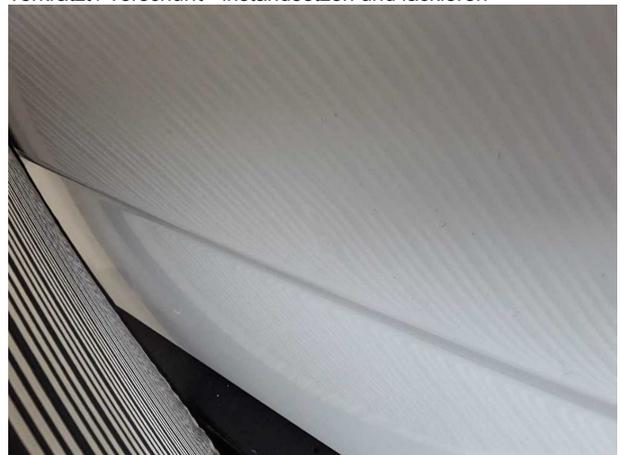
Beschädigung #13: Heckklappe/-tür: Hecktür rechts - verkratzt / verschürft - instandsetzen und lackieren

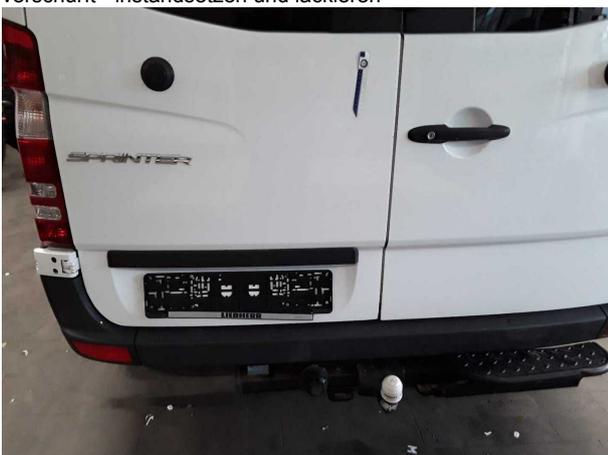
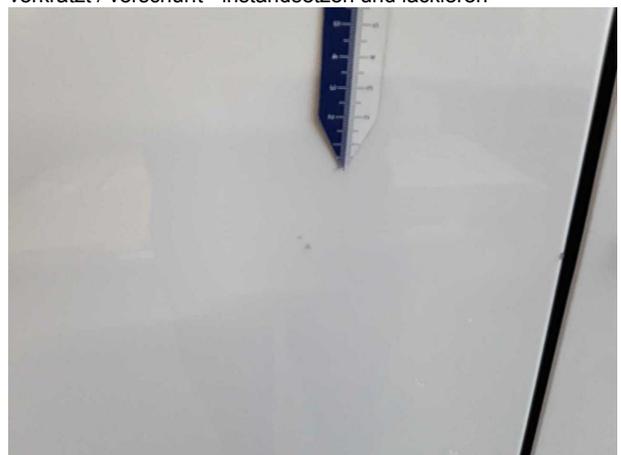
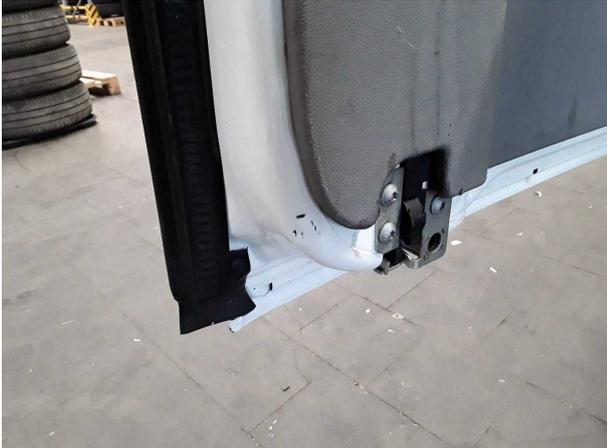
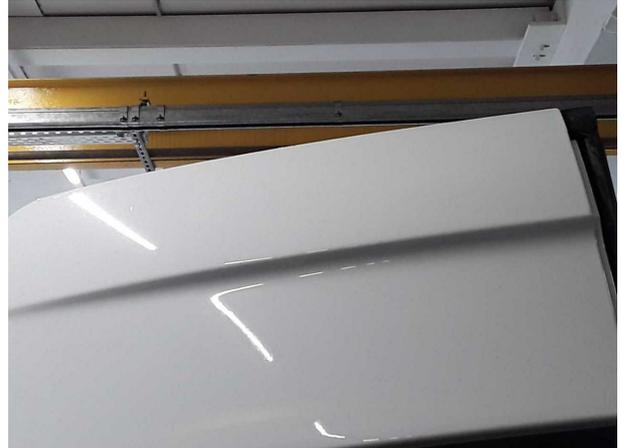
Beschädigung #14: Heckklappe/-tür: Hecktür links - verkratzt / verschürft - instandsetzen und lackieren

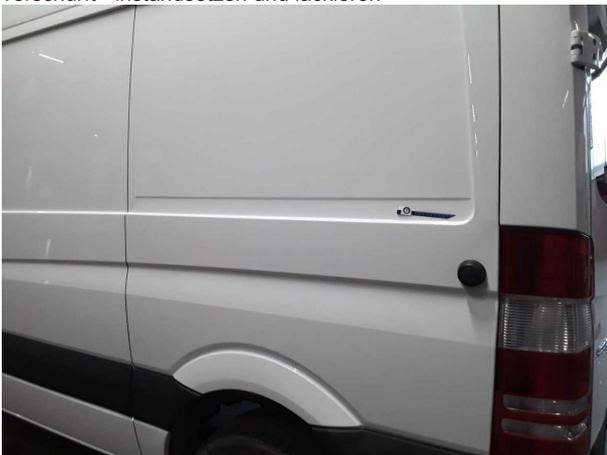
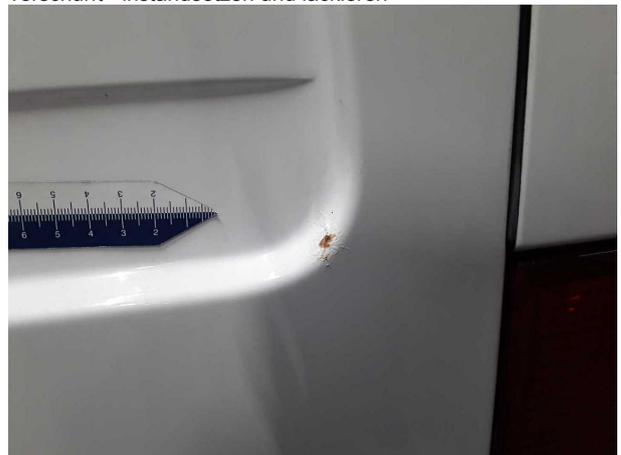
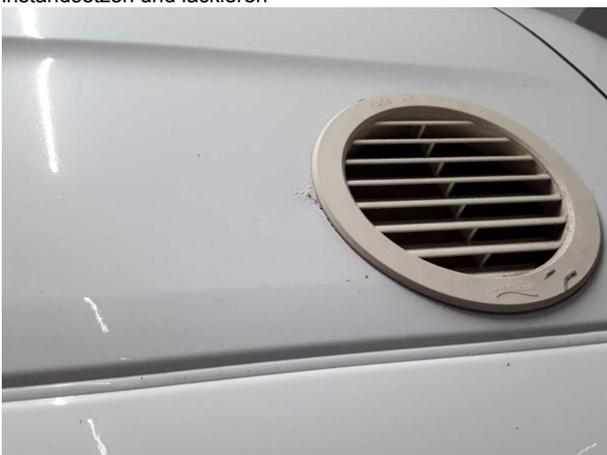
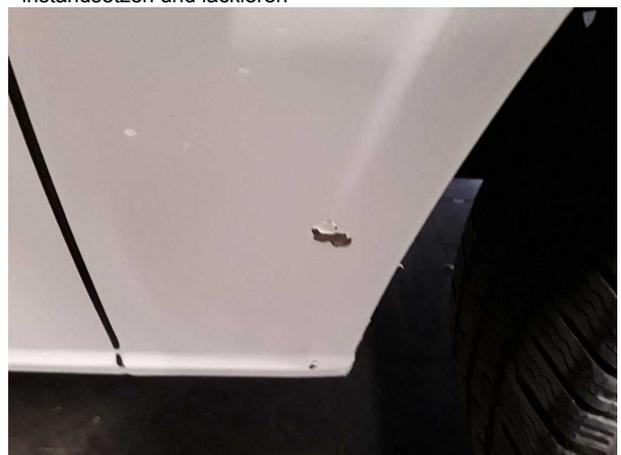
Beschädigung #15: Seitenwand links: Seitenwand - Korrosion - instandsetzen und lackieren

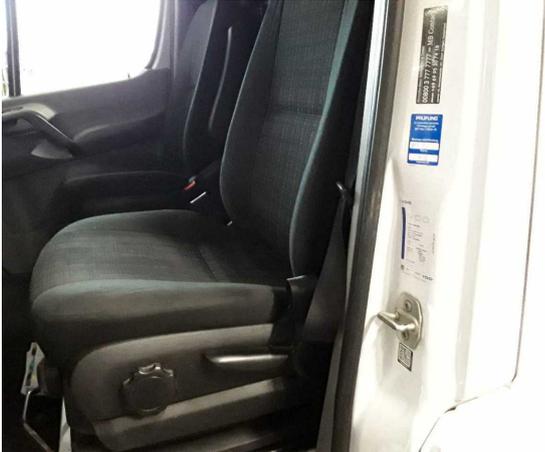
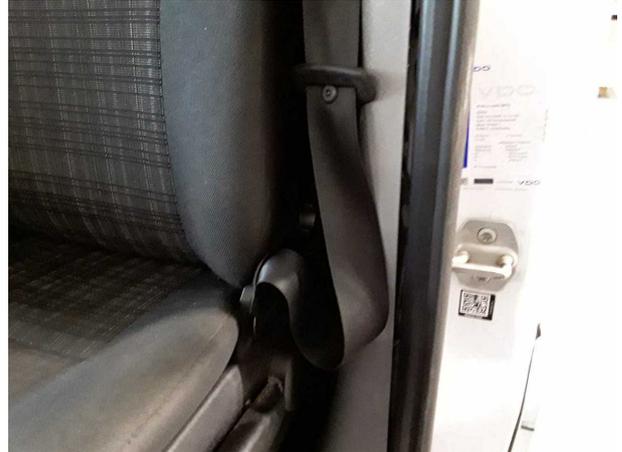
Beschädigung #16: Gurtsystem vorn: Sicherheitsgurt vorn links - Funktion / Zulässigkeit - erneuern

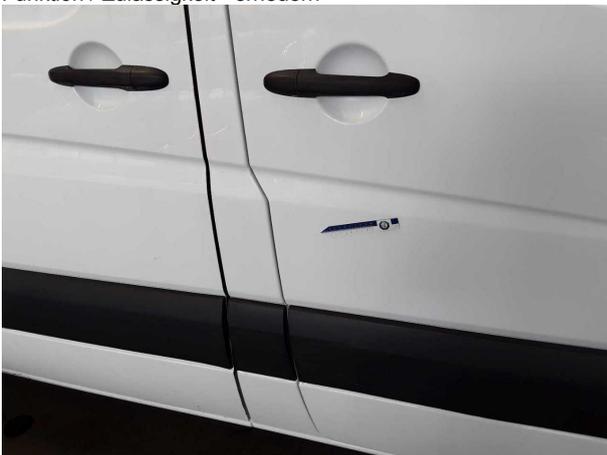
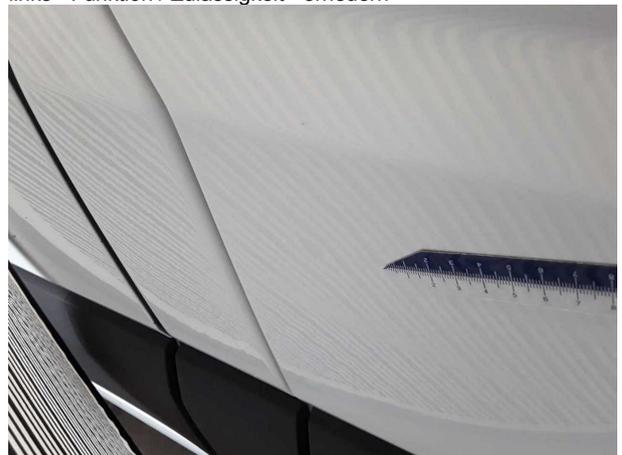
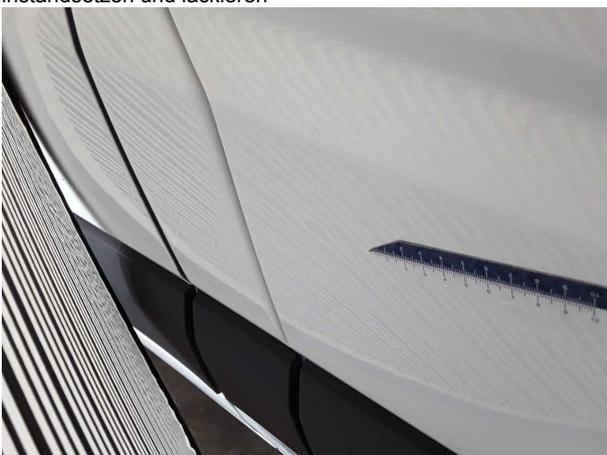
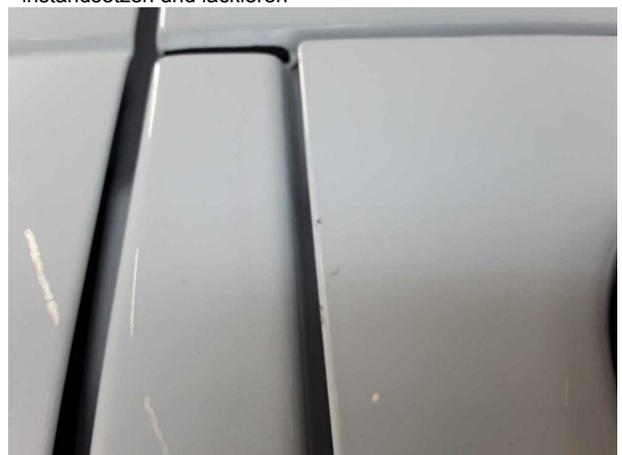
Beschädigung #17: Tür vorn rechts: Tür - Delle / Lackschaden - instandsetzen und lackieren

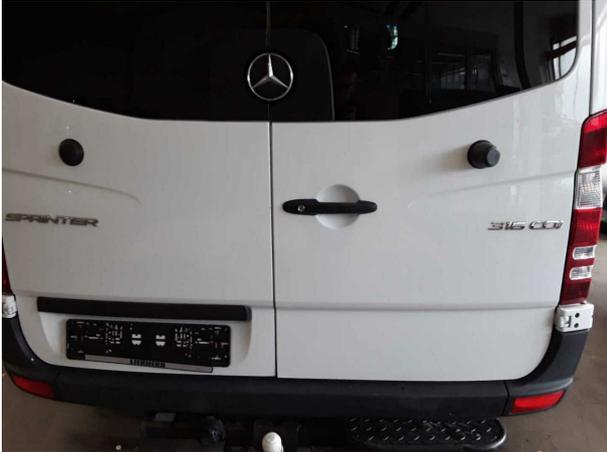
Nachlackierung 1: Heckklappe/-tür

Nr.	Ort
1	Heckklappe/-tür, fachgerecht ausgeführt, Reparaturrechnung nicht vorhanden
2	Motorhaube, fachgerecht ausgeführt, Reparaturrechnung vorhanden
3	Tür vorne links, fachgerecht ausgeführt, Reparaturrechnung nicht vorhanden
4	Seitenwand rechts, nicht fachgerecht ausgeführt, Reparaturrechnung nicht vorhanden
