WAUZZZF21NN042422

Angaben zum Fahrzeug

Zustandsbericht

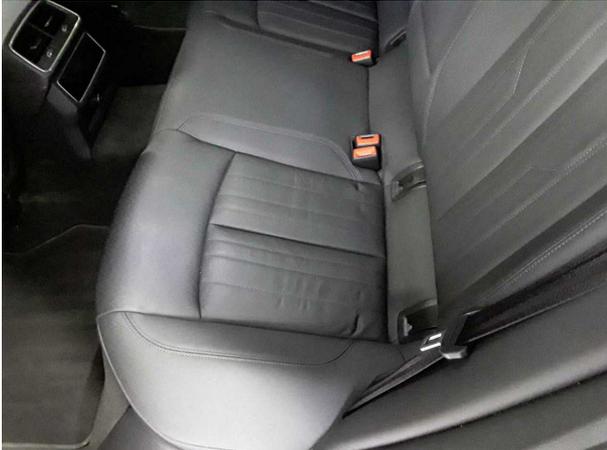
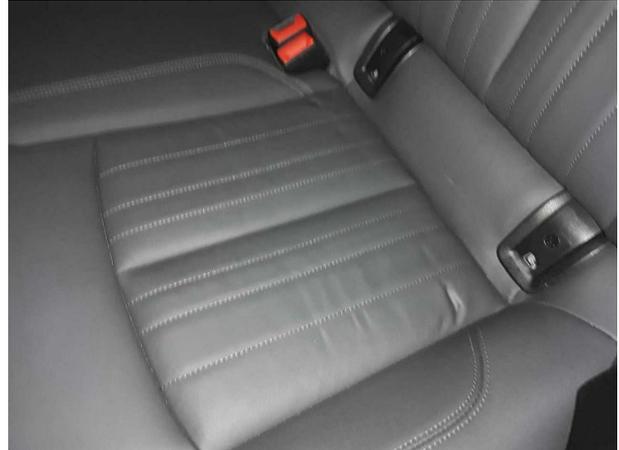
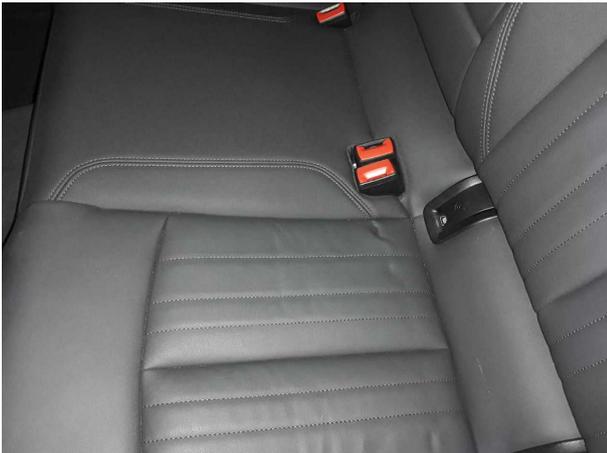
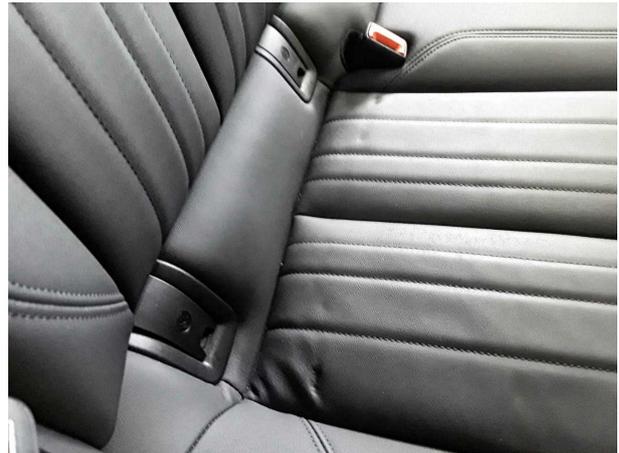
| Nr. | Bauteilgruppe | Beschreibung |
|---|---|--|
| 1 | Sitz hinten | Rücksitz - Delle(n) - instandsetzen |

Beschädigung #1: Sitz hinten: Rücksitz - Delle(n) - instandsetzen

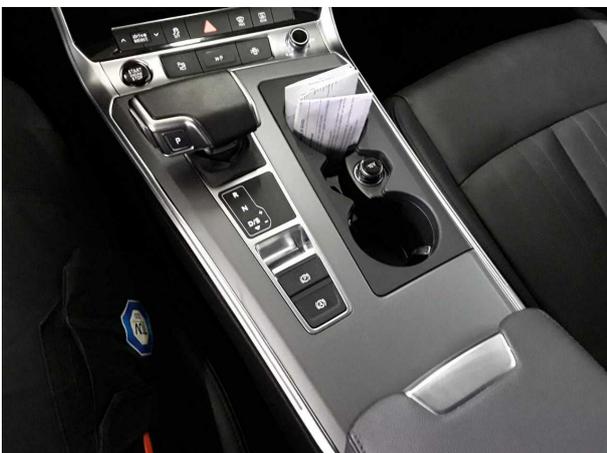
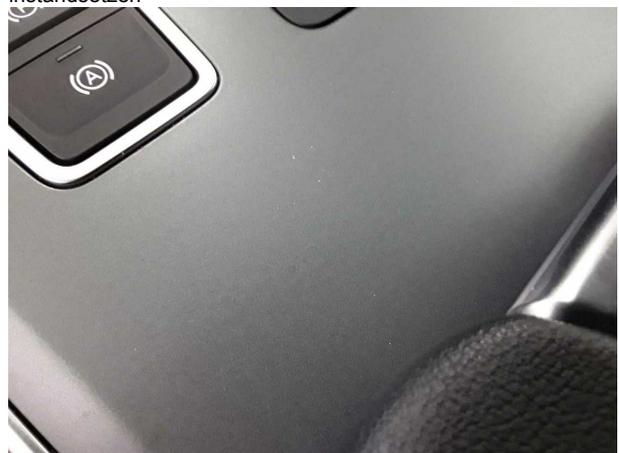
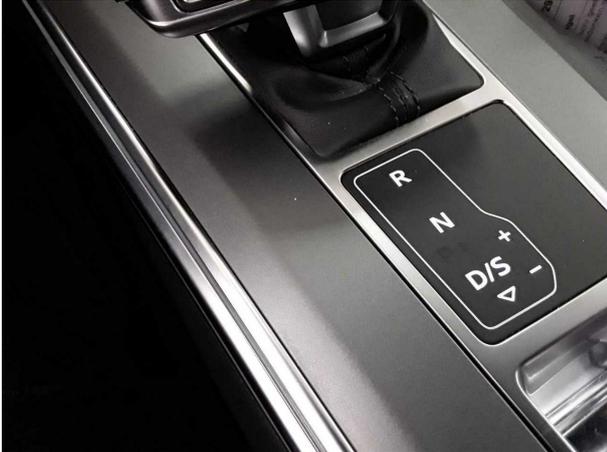
| Nr. | Bauteilgruppe | Beschreibung |
|---|---|--|
| 2 | Instrumententafel | Mittelkonsole vorn - Kratzer - Wertminderung |

Beschädigung #2: Instrumententafel: Mittelkonsole vorn - Kratze...
Wertminderung

Beschädigung #2: Instrumententafel: Mittelkonsole vorn -
Kratzer - Wertminderung

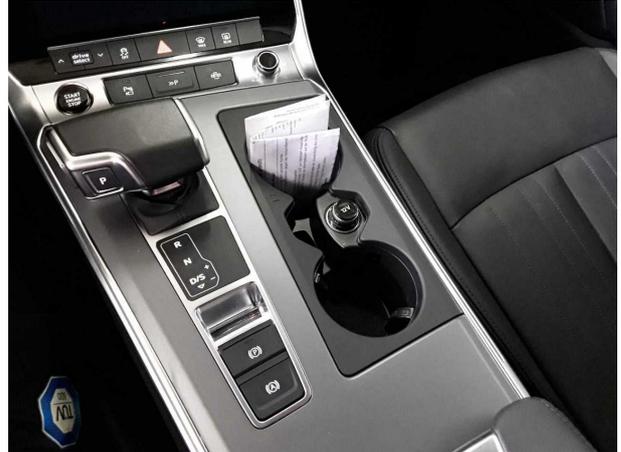
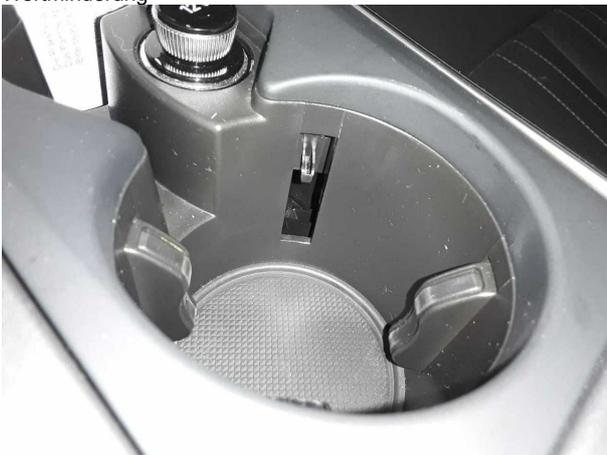
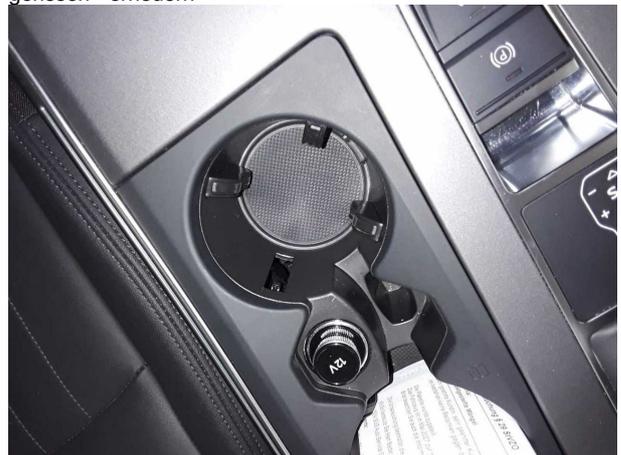
| Nr. | Bauteilgruppe | Beschreibung |
|---|---|--|
| 3 | Interieur | Getränkehalter Mitte - gebrochen / gerissen - erneuern |

Beschädigung #3: Interieur: Getränkehalter Mitte - gebroche...
gerissen - erneuern

Beschädigung #3: Interieur: Getränkehalter Mitte - gebrochen /
gerissen - erneuern

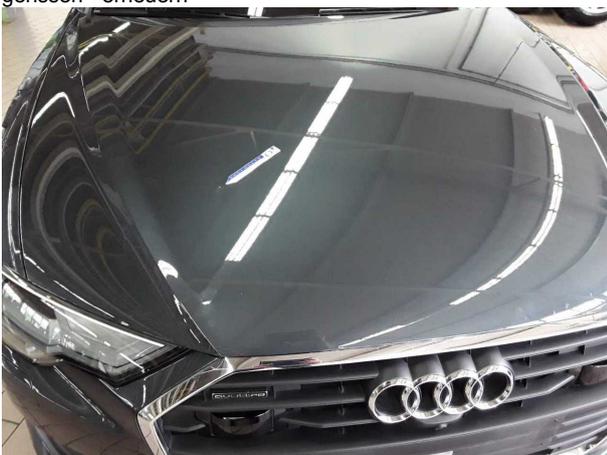
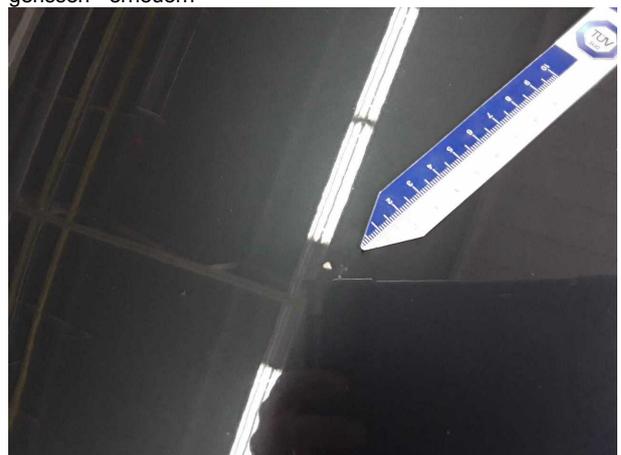
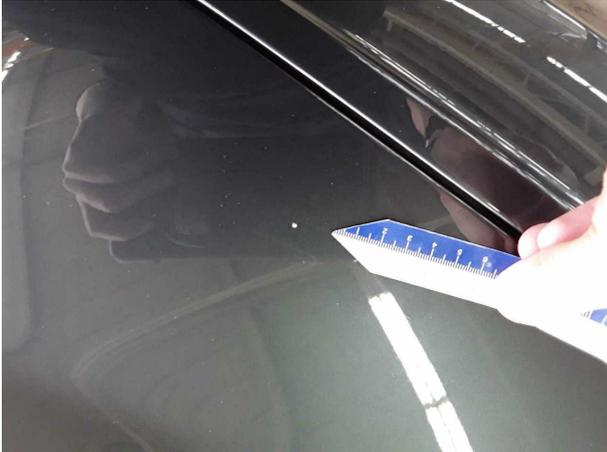
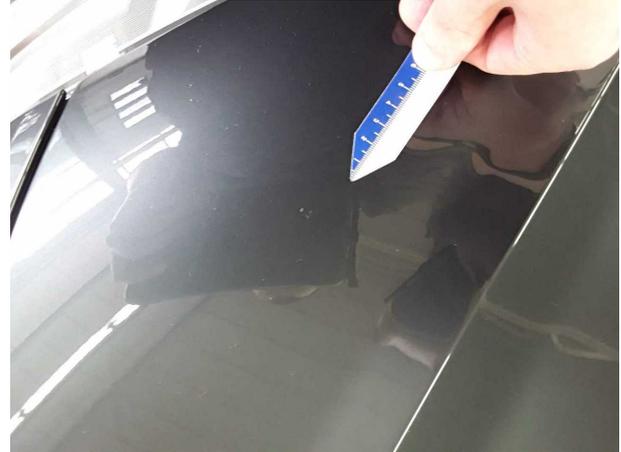
| Nr. | Bauteilgruppe | Beschreibung |
|---|---|--|
| 4 | Motorhaube | Motorhaube - Steinschlag - instandsetzen und lackieren |

Beschädigung #4: Motorhaube: Motorhaube - Steinschlag -
instandsetzen und lackieren

Beschädigung #4: Motorhaube: Motorhaube - Steinschlag - instandsetzen und lackieren

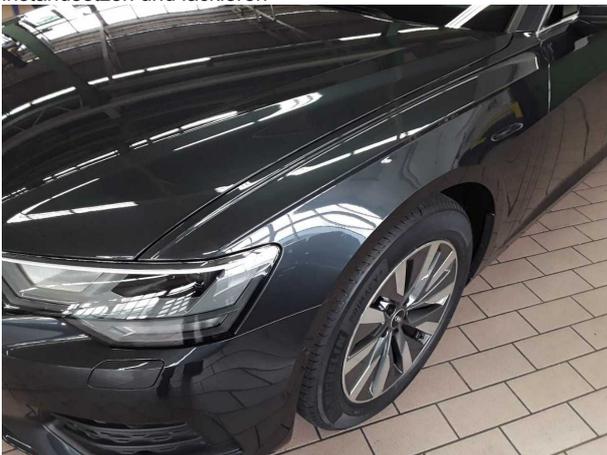
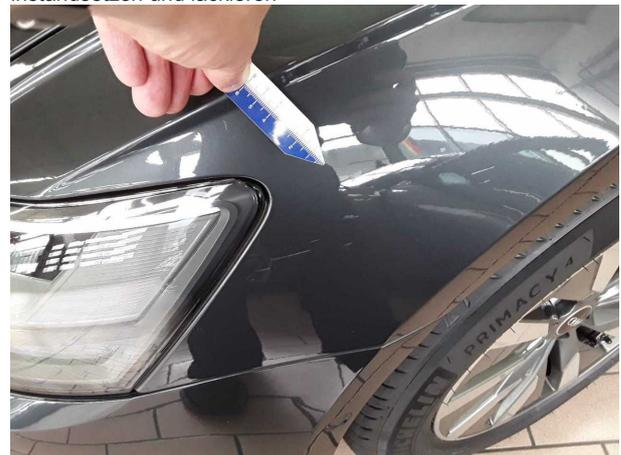
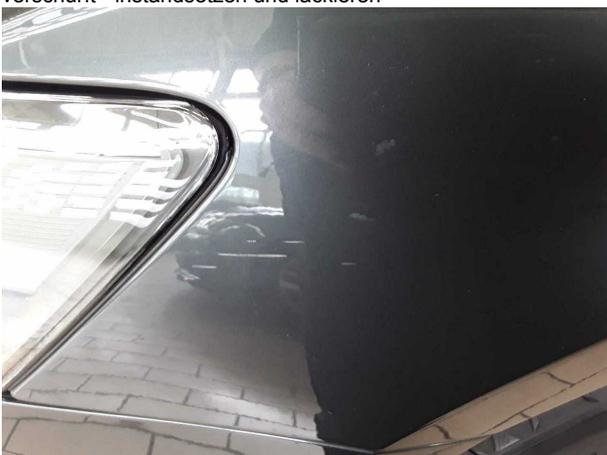
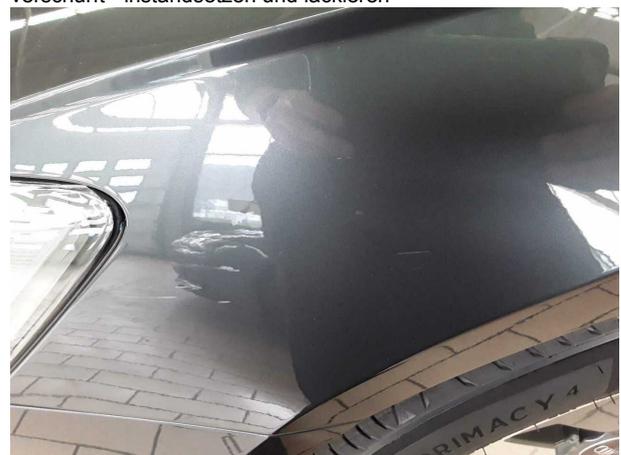
| Nr. | Bauteilgruppe | Beschreibung |
|---|---|--|
| 5 | Kotflügel links | Kotflügel links - verkratzt / verschürft - instandsetzen und lackieren |

Beschädigung #5: Kotflügel links: Kotflügel links - verkratzt / verschürft - instandsetzen und lackieren

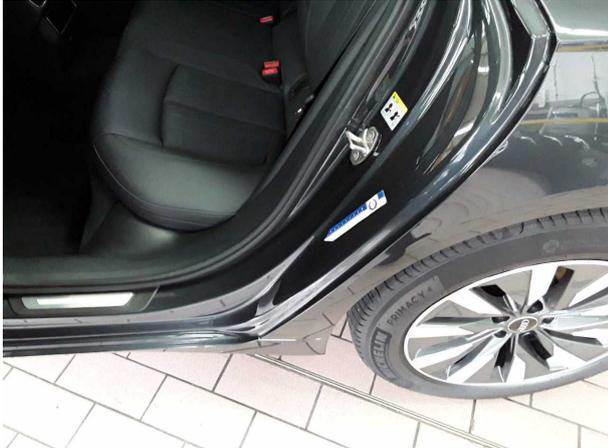
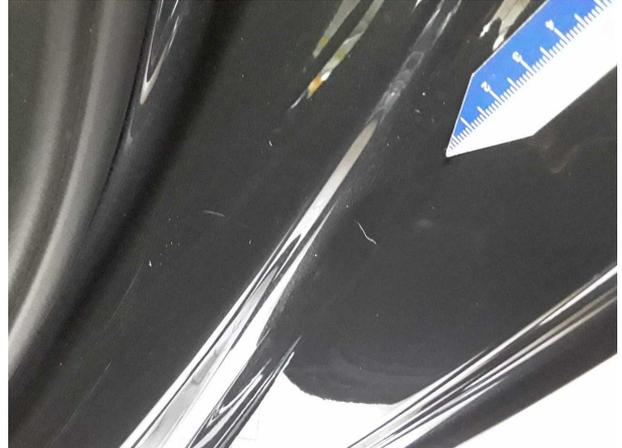
| Nr. | Bauteilgruppe | Beschreibung |
|---|---|--|
| 6 | Karosserie | C-Säule links - Kratzer - Smart Repair |

Beschädigung #6: Karosserie: C-Säule links - Kratzer - Smart Repair

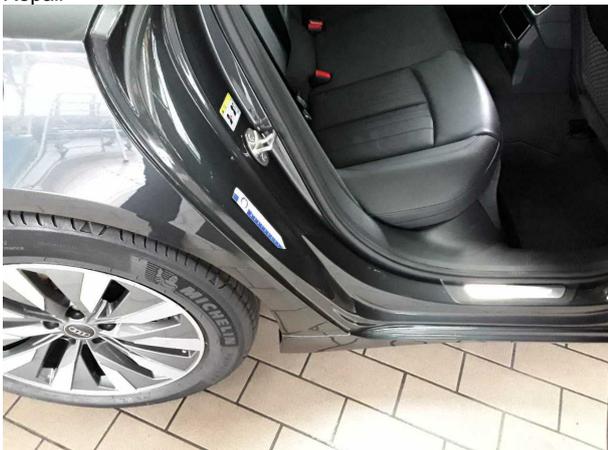
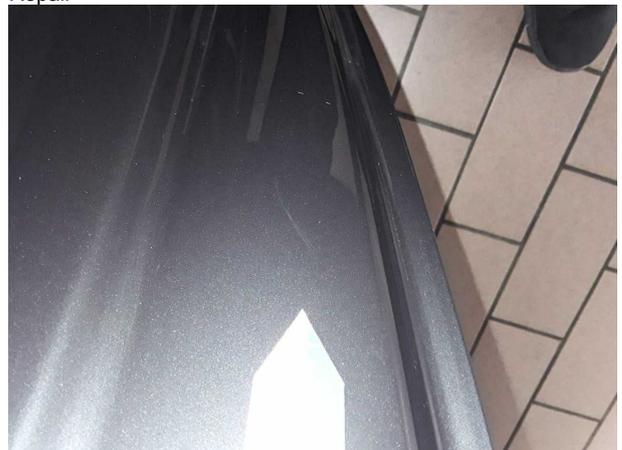
| Nr. | Bauteilgruppe | Beschreibung |
|---|---|--|
| 7 | Karosserie | C-Säule rechts - Kratzer - Smart Repair |

Beschädigung #7: Karosserie: C-Säule rechts - Kratzer - Smart Repair

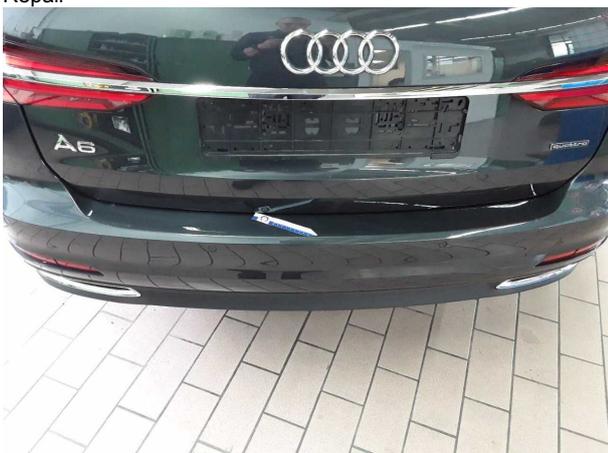
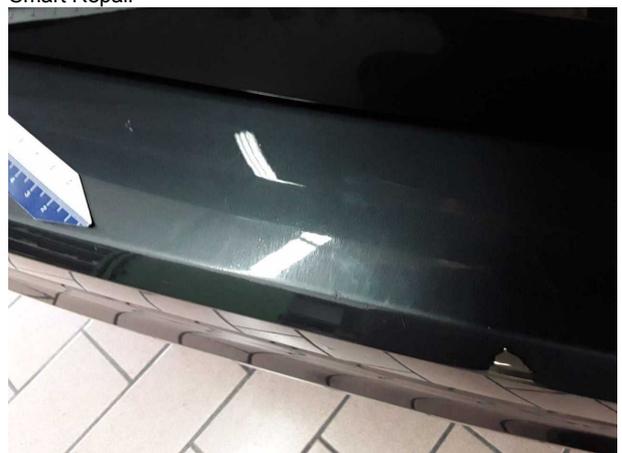
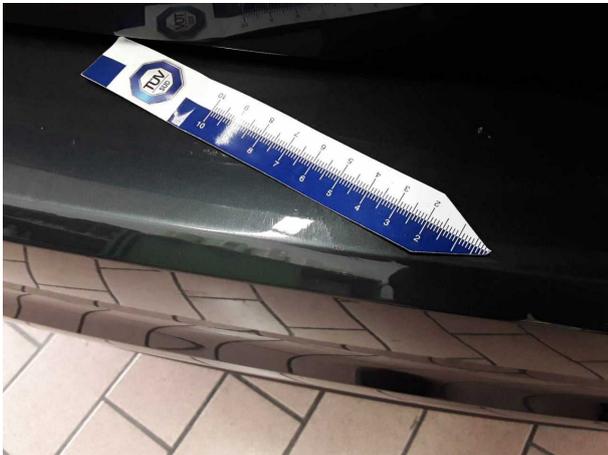
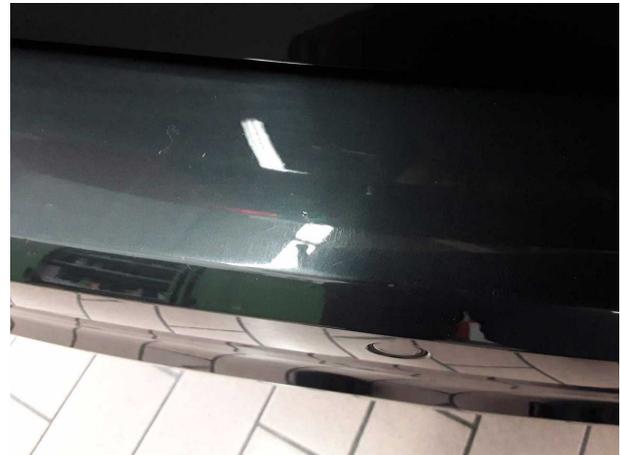
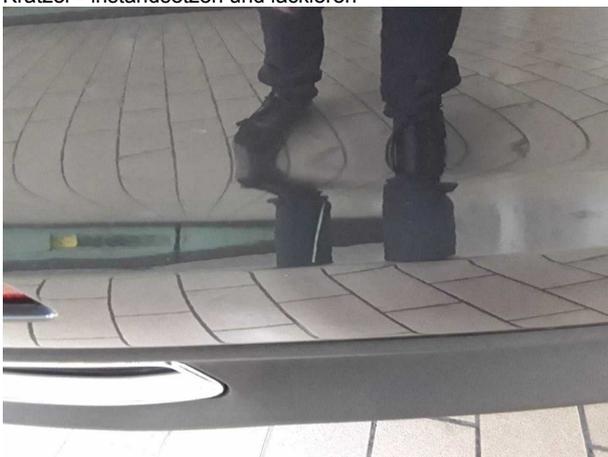
| Nr. | Bauteilgruppe | Beschreibung |
|---|---|--|
| 8 | Stoßfänger hinten | Stoßfänger hinten - Kratzer - instandsetzen und lackieren |

Beschädigung #8: Stossfänger hinten: Stossfänger hinten - Kratzer - instandsetzen und lackieren

Beschädigung #8: Stossfänger hinten: Stossfänger hinten -
Kratzer - instandsetzen und lackieren
