**WVWZZZ3CZJP002812**

## Angaben zum Fahrzeug

## Zustandsbericht

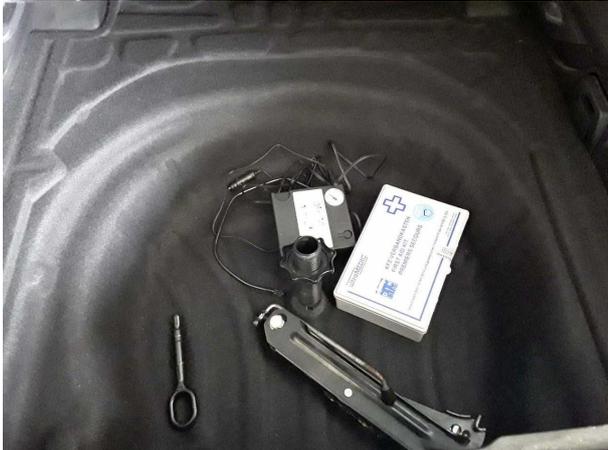
**Beschädigung #1:** Heckbereich: Kofferboden (Befestigungen Tirefit) - fehlt - erneuern

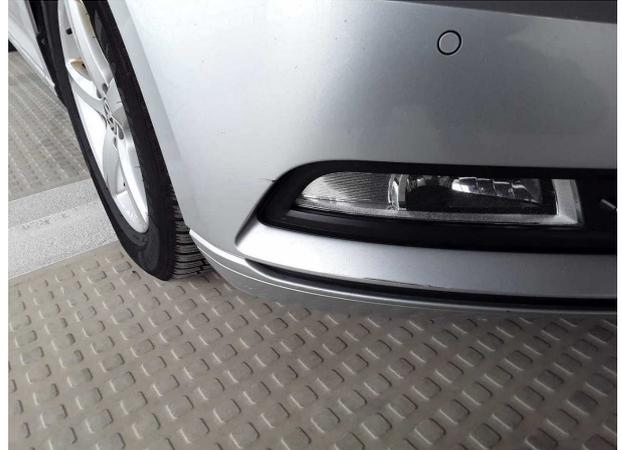
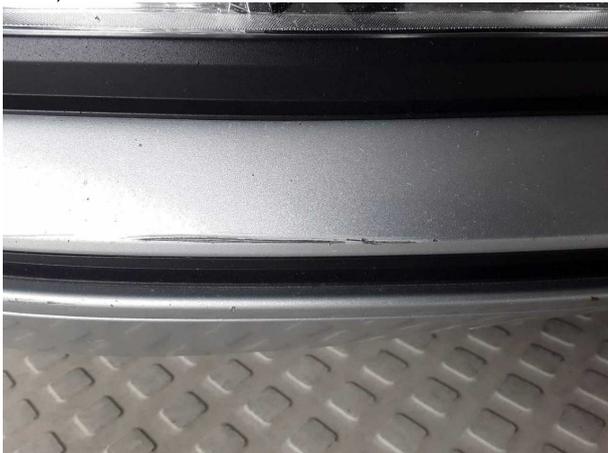
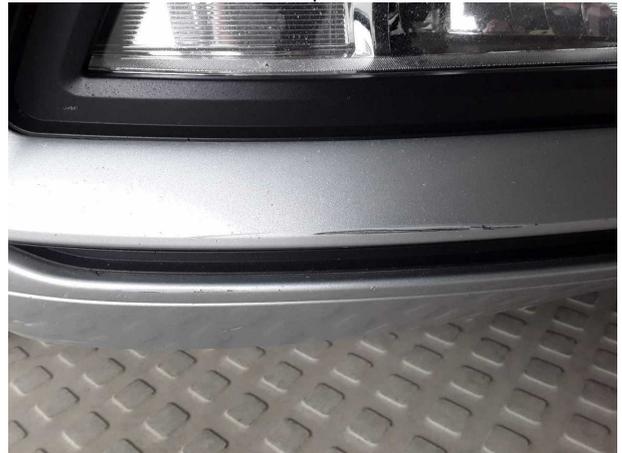
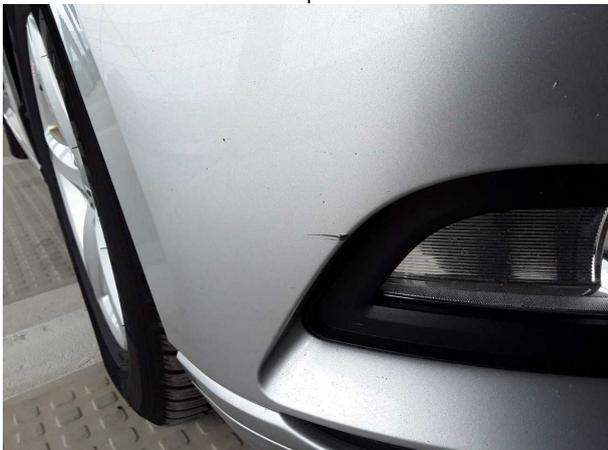
**Beschädigung #2:** Stossfänger vorn: Stossfänger vorn rechts... verkratzt / verschürft - Smart Repair

**Beschädigung #2:** Stossfänger vorn: Stossfänger vorn rechts - verkratzt / verschürft - Smart Repair

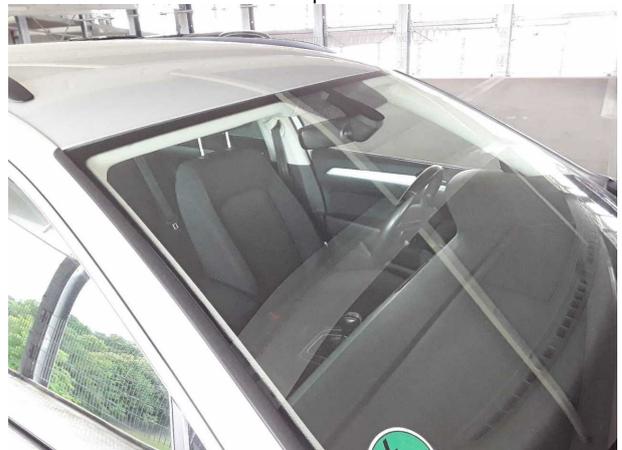
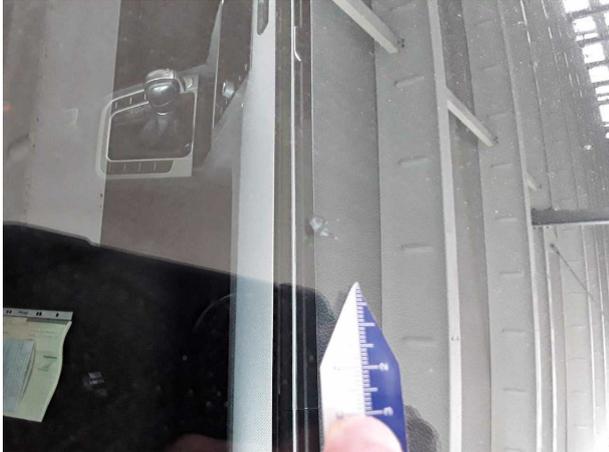
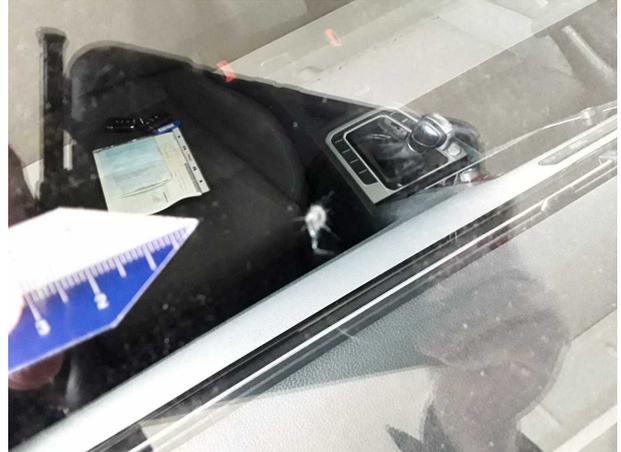
**Beschädigung #3:** Verglasung: Frontscheibe - gebrochen / gerissen - erneuern

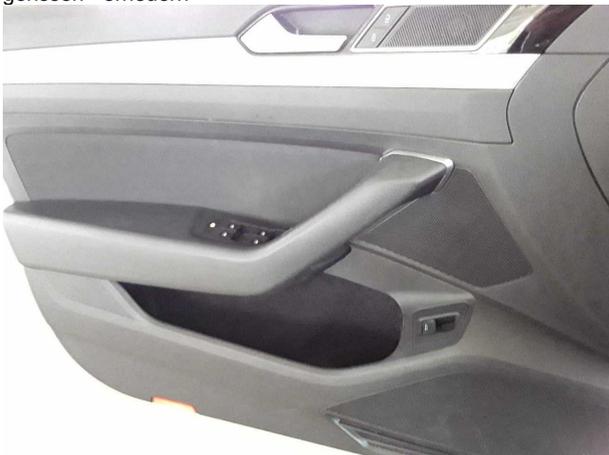
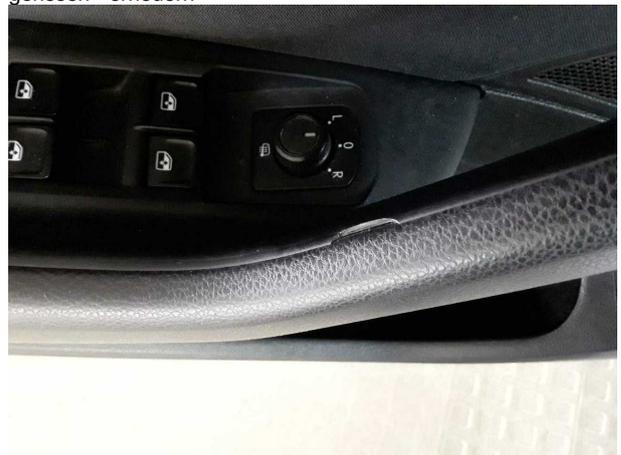
**Beschädigung #5:** Verkleidungen/Abdeckungen: Türverkleidung vorn links - gebrochen / gerissen - instandsetzen

**Beschädigung #5:** Verkleidungen/Abdeckungen: Türverkleidung vorn links - gebrochen / gerissen -

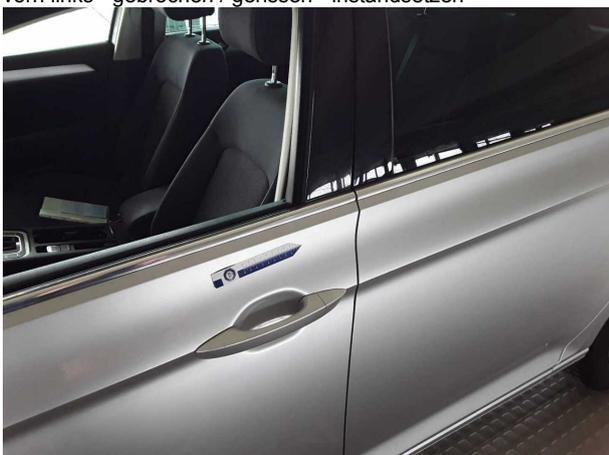
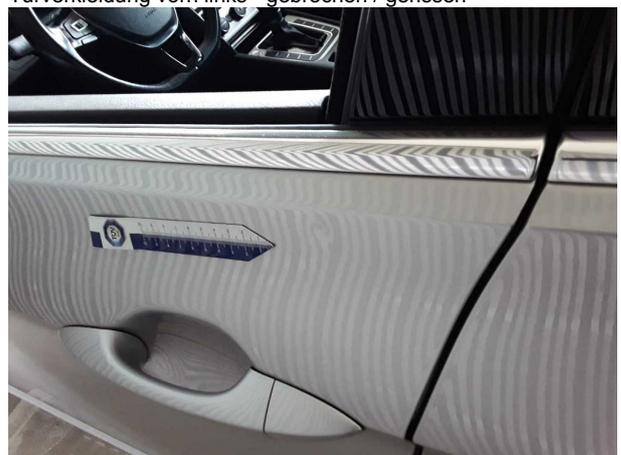
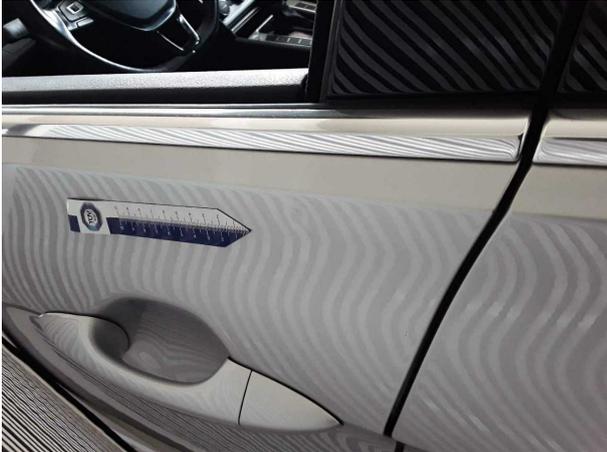
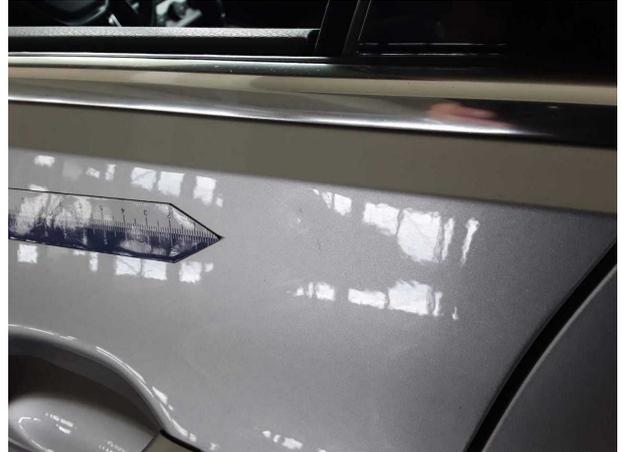
**Beschädigung #6:** Tür vorn links: Tür - Delle / Lackschaden - instandsetzen und lackieren

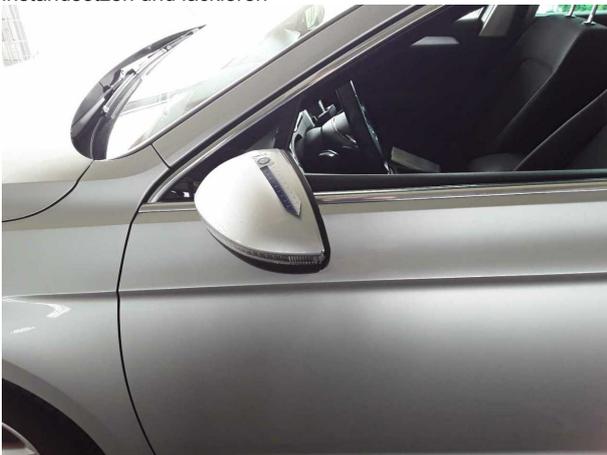
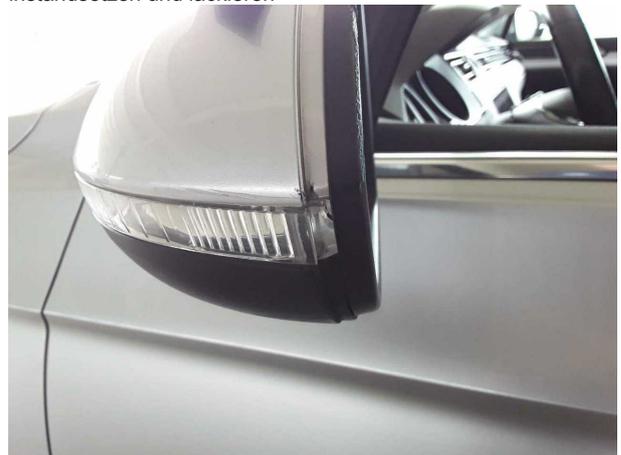
**Beschädigung #7:** Blinkleuchte: Spiegel links - gebrochen / gerissen - erneuern

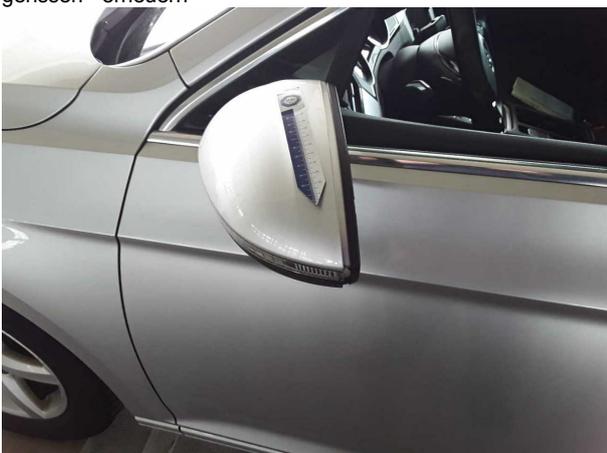
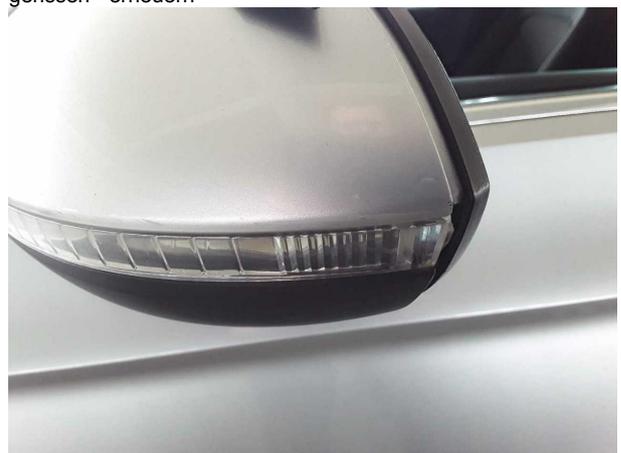
**Beschädigung #8:** Außenspiegel links: Abdeckkappe - verkratzt / verschürft - instandsetzen und lackieren

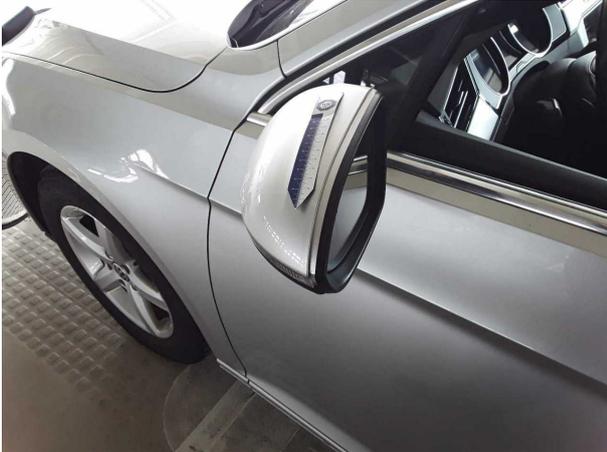
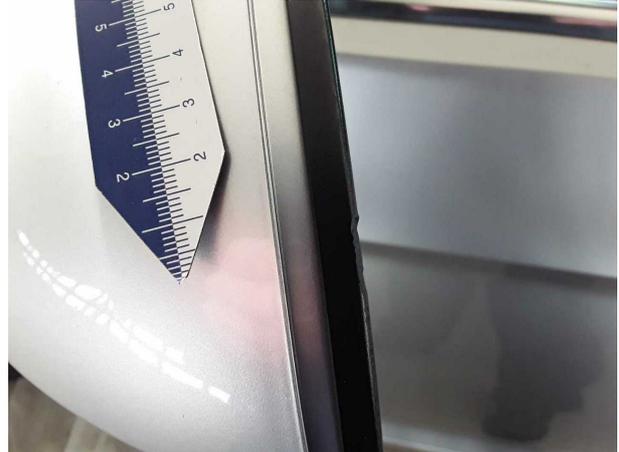
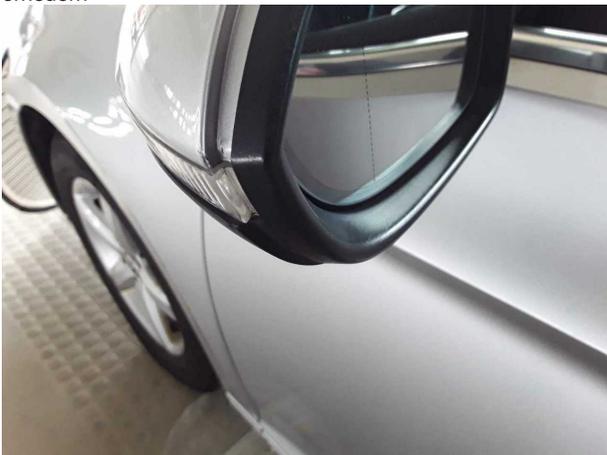
**Beschädigung #9:** Außenspiegel links: Spiegelgehäuse - Kratzer - erneuern

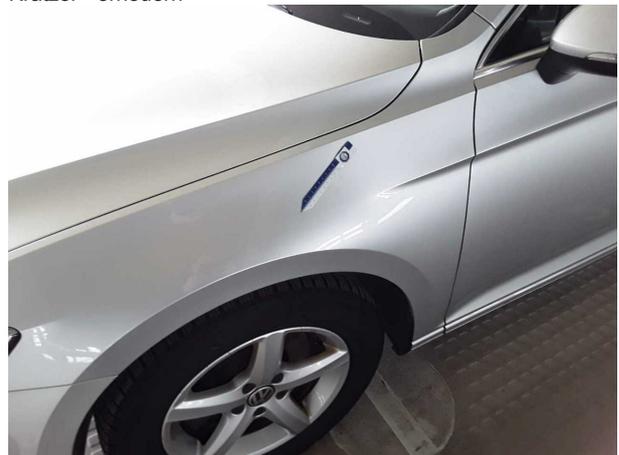
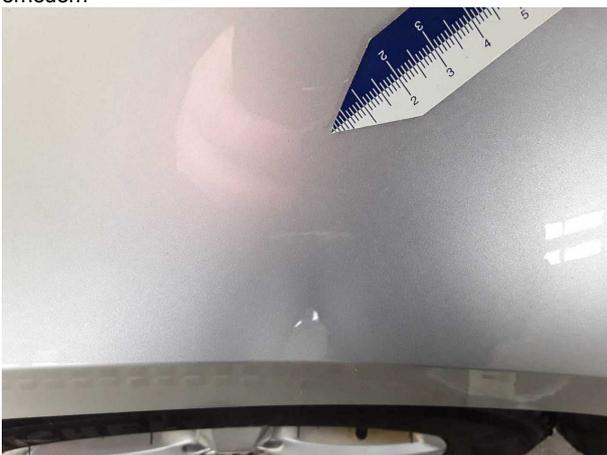
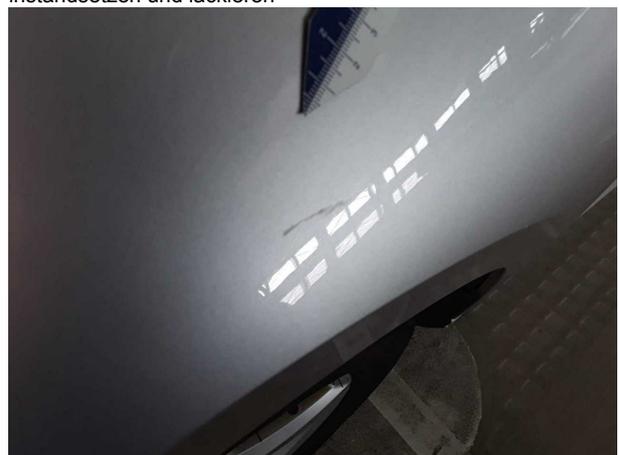
**Beschädigung #10:** Kotflügel links: Kotflügel links - Kratzer - instandsetzen und lackieren

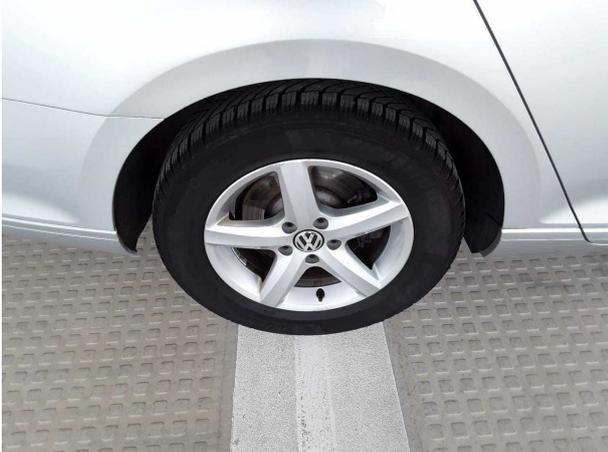
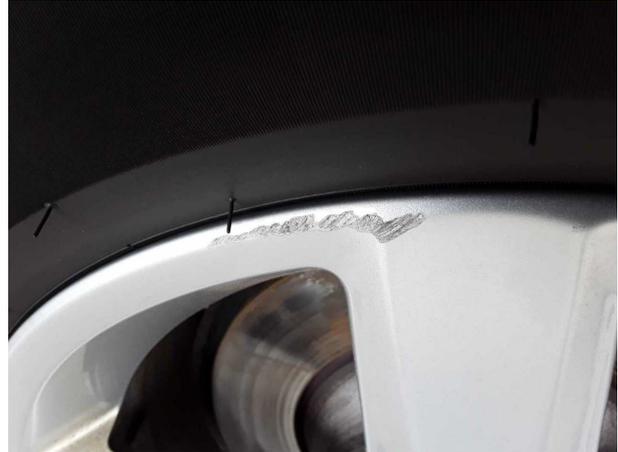
**Beschädigung #11:** Rad/Reifen: Leichtmetallfelge hinten rechts - Kratzer - Smart Repair

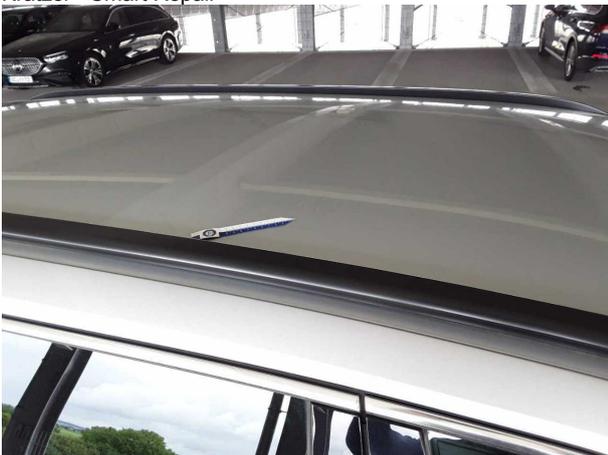
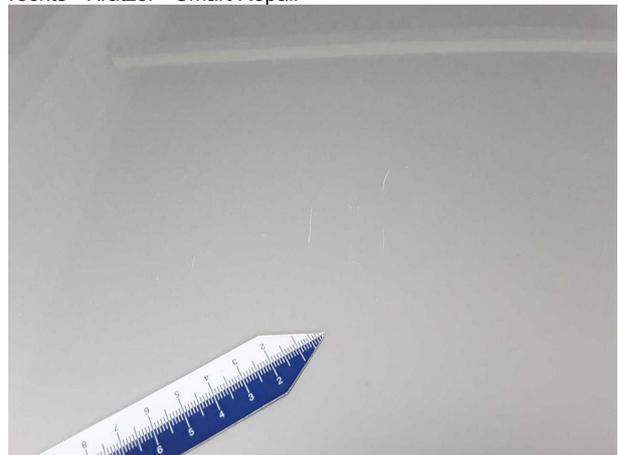
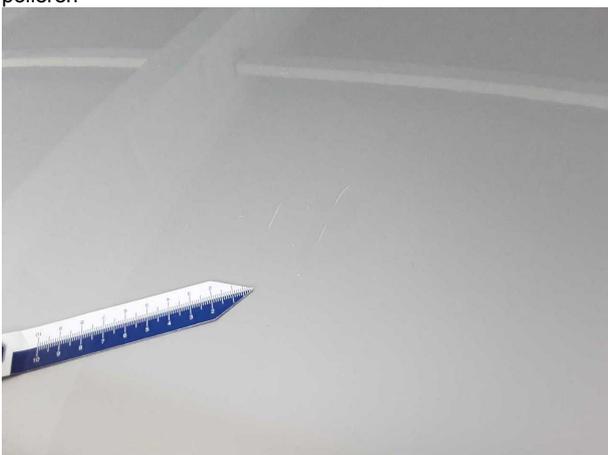
**Beschädigung #12:** Fahrzeugdach: Dach - Kratzer - auslegen / polieren

**Beschädigung #12:** Fahrzeugdach: Dach - Kratzer - auslege... polieren

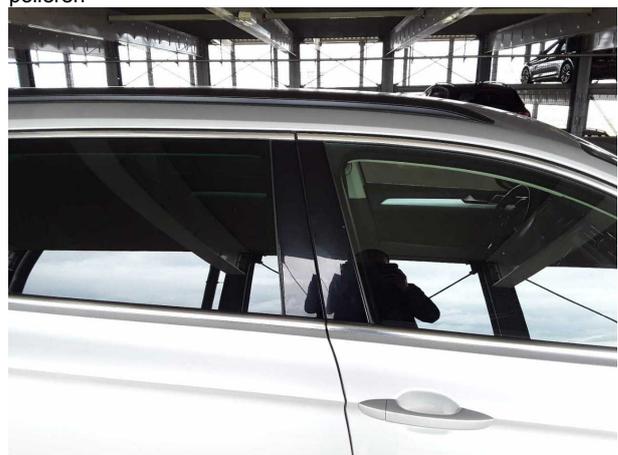
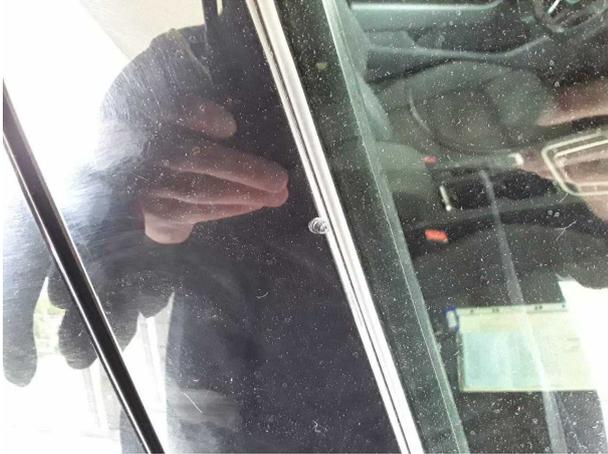
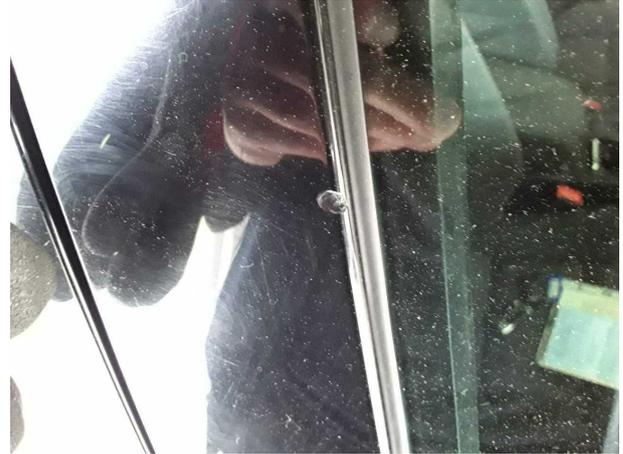
**Beschädigung #13:** Tür vorn rechts: Fensterführung - Steinschlag - erneuern

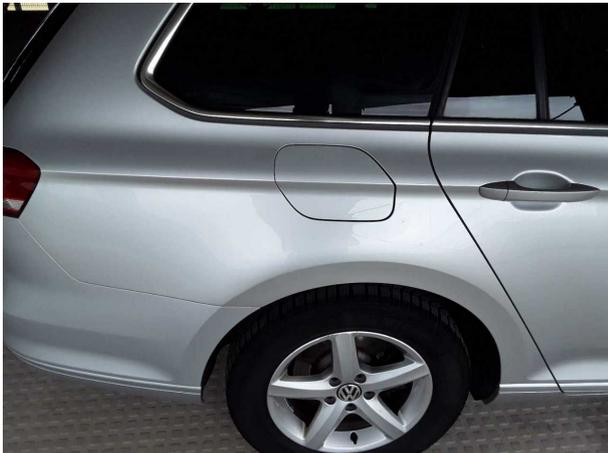
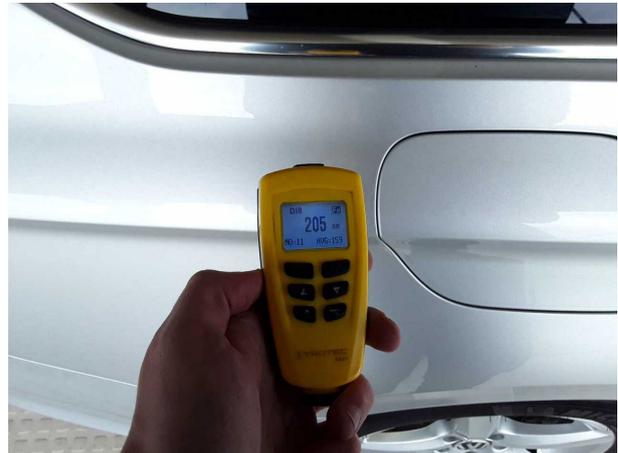
Nachlackierung 1: Seitenwand rechts

Nr.	Ort
1	Seitenwand rechts, fachgerecht ausgeführt, Reparaturrechnung nicht vorhanden
2	Tür hinten links, fachgerecht ausgeführt, Reparaturrechnung nicht vorhanden
