Zustandsbericht

Berichtsnummer : 000000843049-DE961 Amtl. Kennzeichen :

Skoda Yeti (5L)(2009->2017) Joy

Fahrzeug-Ident.-Nr.:	TMBJF75L0G6068207	Laufleistung abgelesen:	88273 km
Erstzulassung / Baujahr:	23.05.2016 / 2016	Besichtigungsdatum/-ort:	19.05.2025 Zörbig
Nächste HU / AU:	05.2025 / 05.2025	Verbleibende KM bis Service:	20900
Verbleibende Tage bis Service:	54

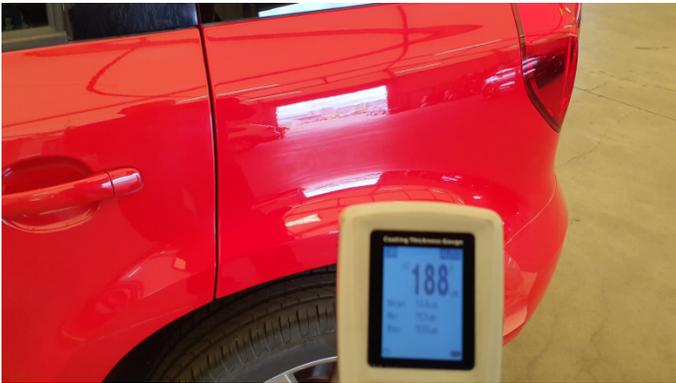
1. Seitenwand - Hinten - Links
Nachlackiert -

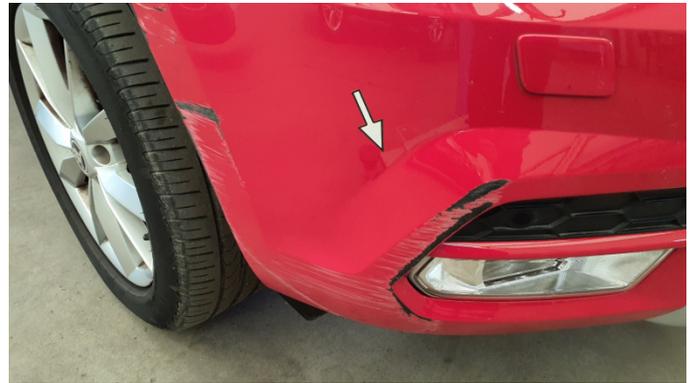
2. Stoßfänger Vorne
Kratzer -

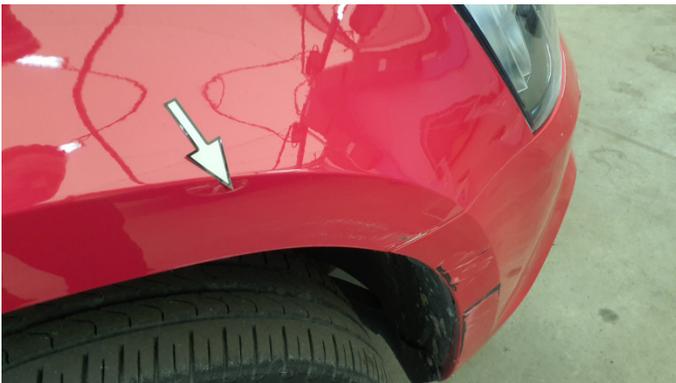
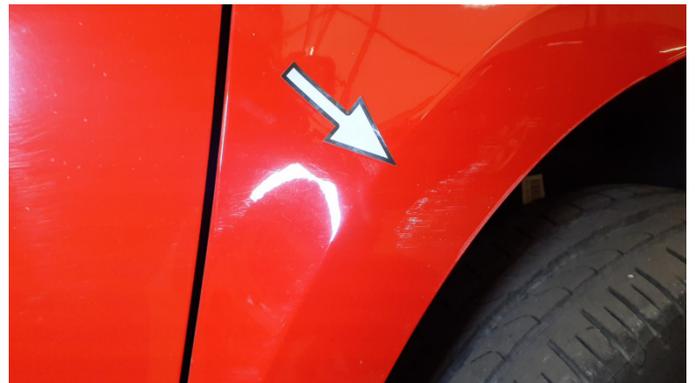
3. Kotflügel Vorne - Rechts
Kratzer -

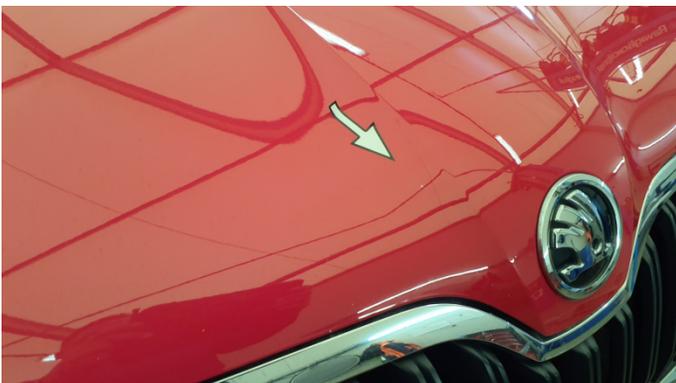
4. Motorhaube
Steinschlag -

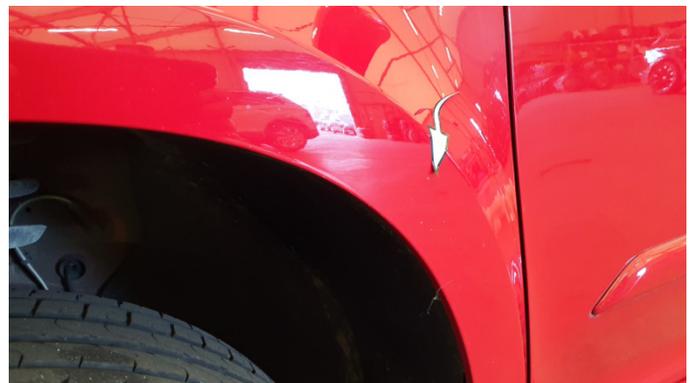
5. Kotflügel Vorne - Links
Steinschlag -

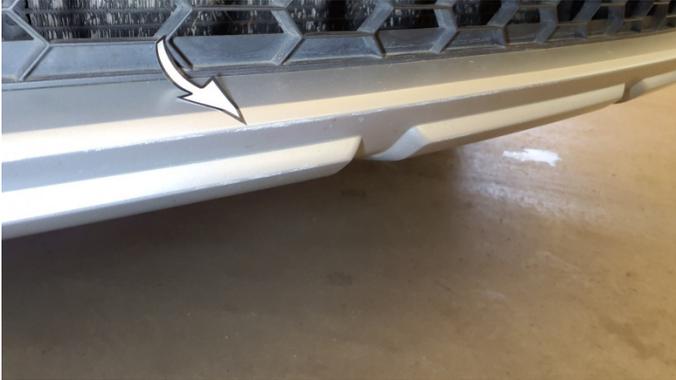
6. Frontspoiler
Kratzer -

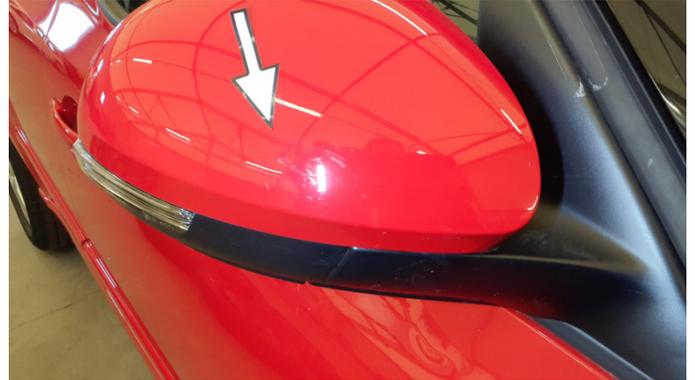
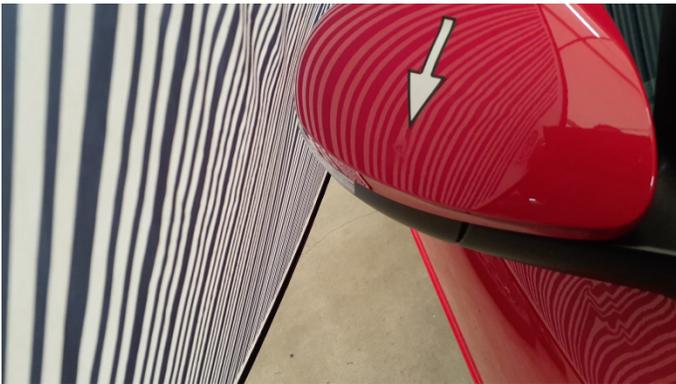
7. Außenspiegel Gehäuse - Rechts
Bruch -

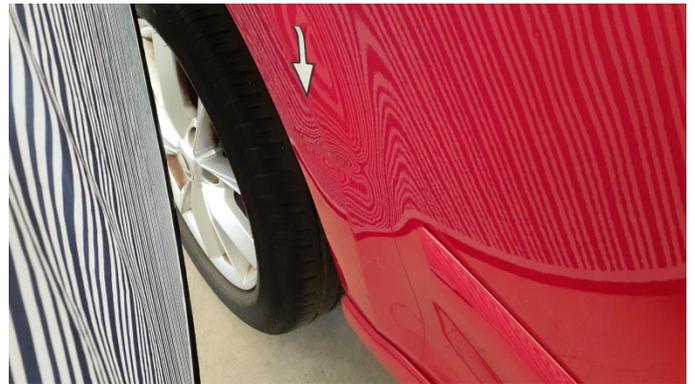
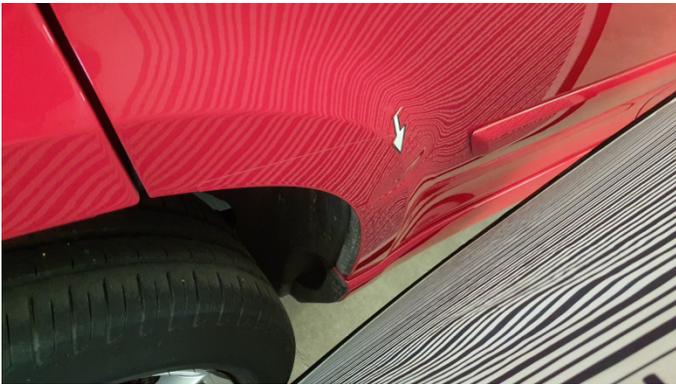
8. Tür Hinten - Rechts
Beschädigt -

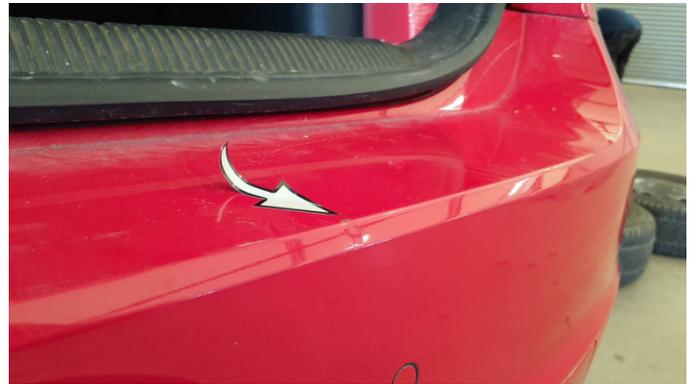
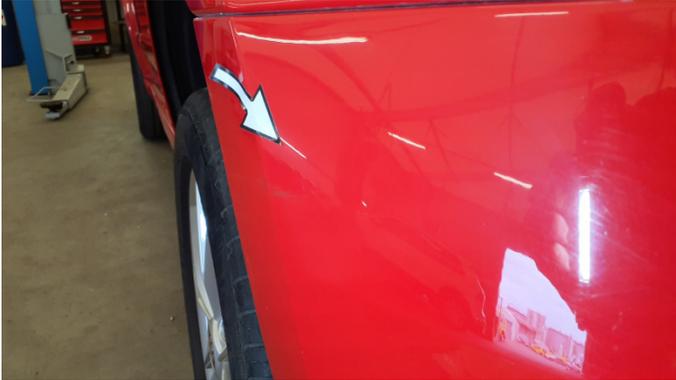
9. Stoßfänger Hinten
Beschädigt -

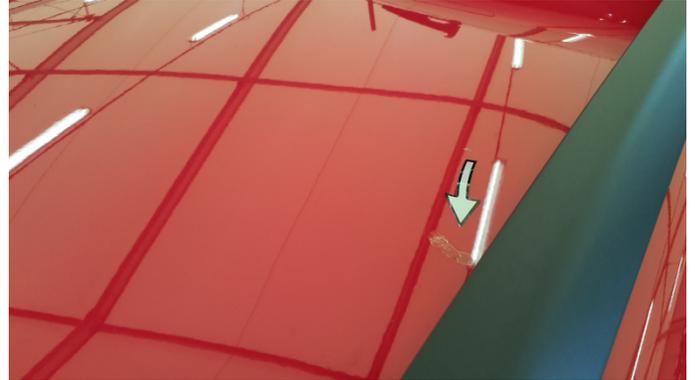
10. Dach
Verätzung -

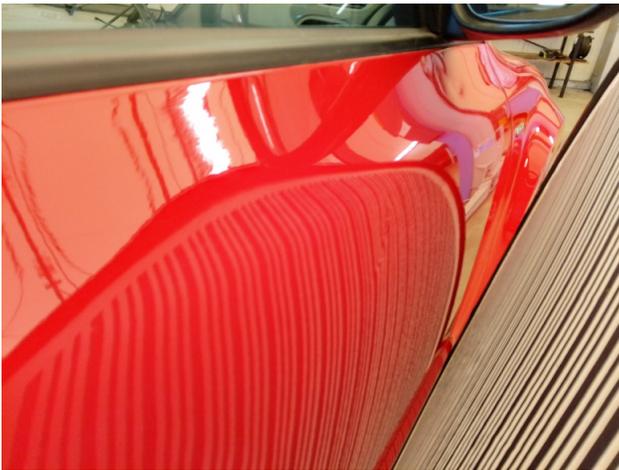
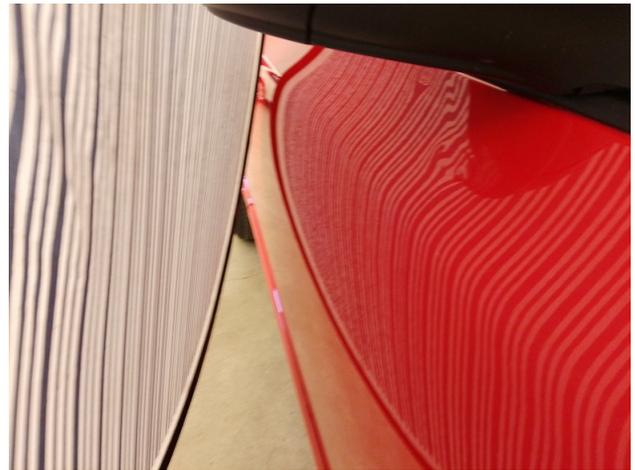
11. Tür Vorne - Rechts
Dellen / Beulen - Ohne Reparatur

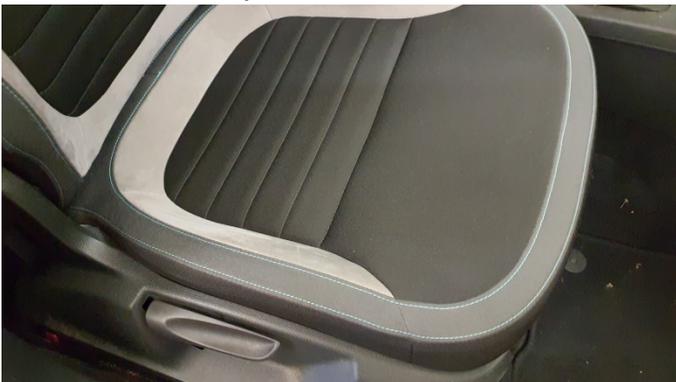
12. Sitz - Hinten - Rechts: Kissen
Verschmutzt -

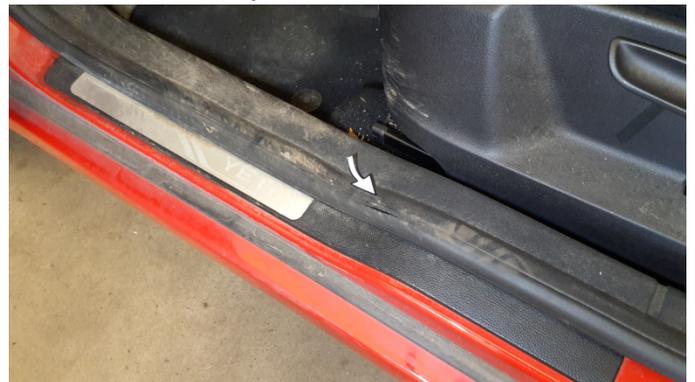
13. Türdichtung Vorne - Links
Beschädigt -

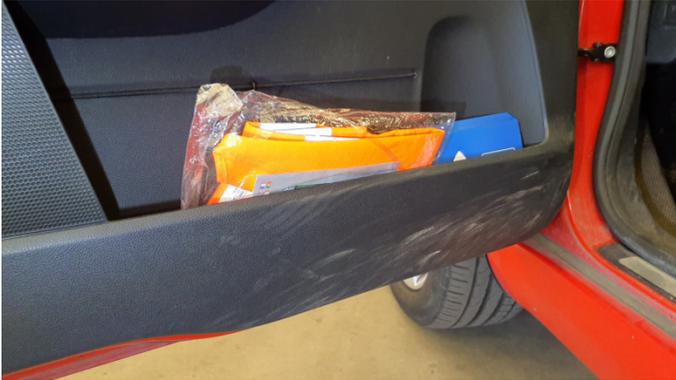
14. Türverkleidung Vorne - Links
Kratzer -

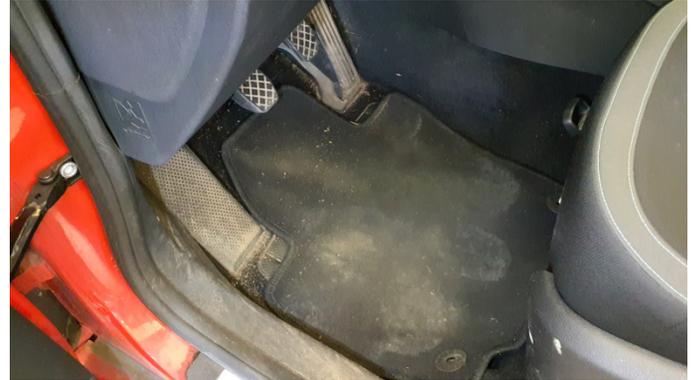
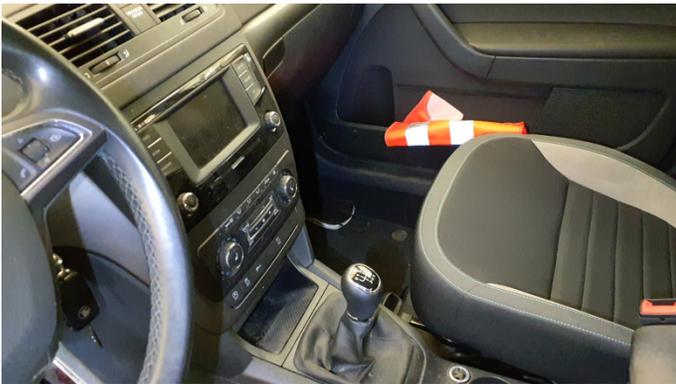
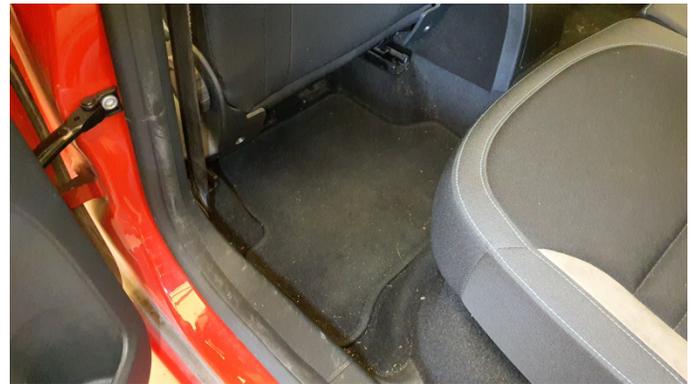
15. Innenraum
Verschmutzt -

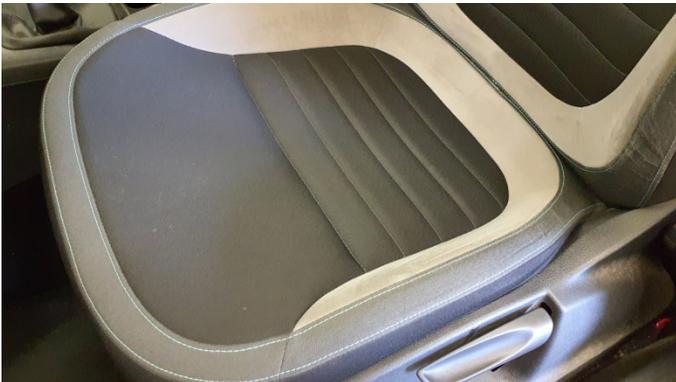
16. Sitz - Vorne - Links: Kissen
Verschmutzt -

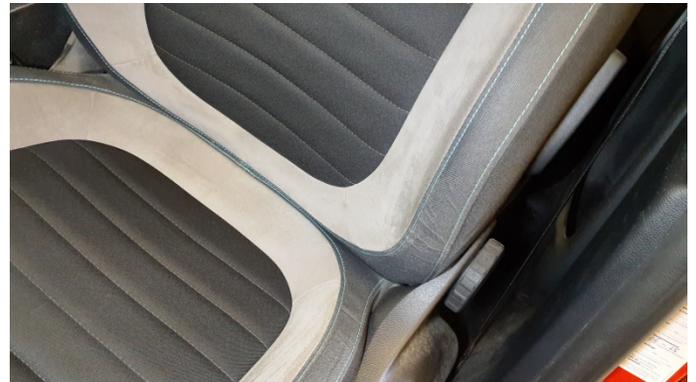
17. Sitz - Vorne - Links: Lehne
Verschlissen -

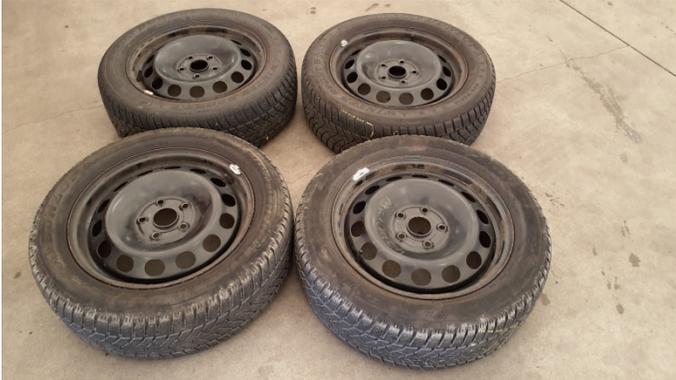
18. 2. Radsatz
In Ordnung -

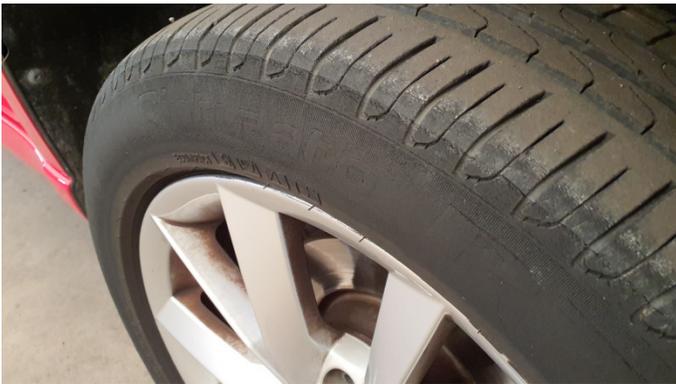
20. Reifen Vorne - Rechts
Beschädigt -

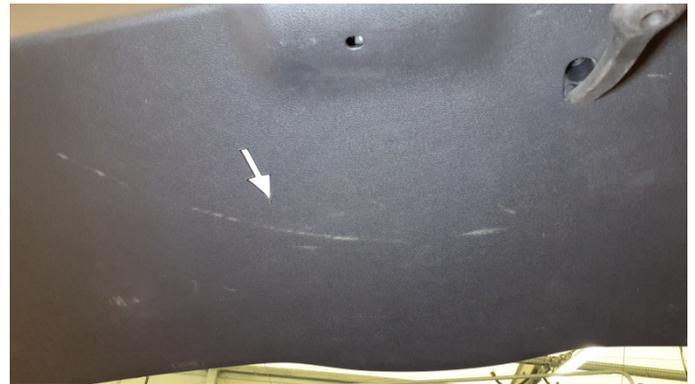
21. Verkleidung Heckklappe
Kratzer -

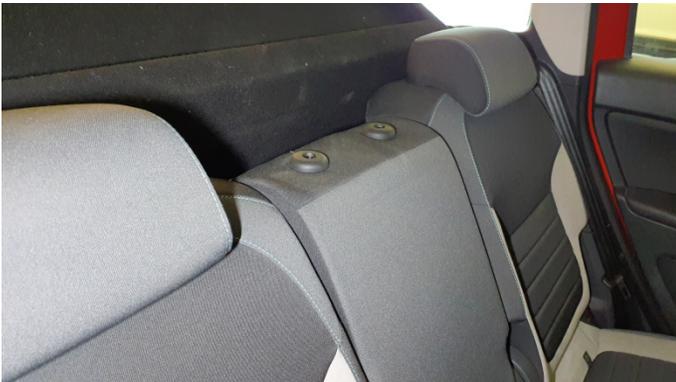
22. 3. Kopfstütze
Fehlt -

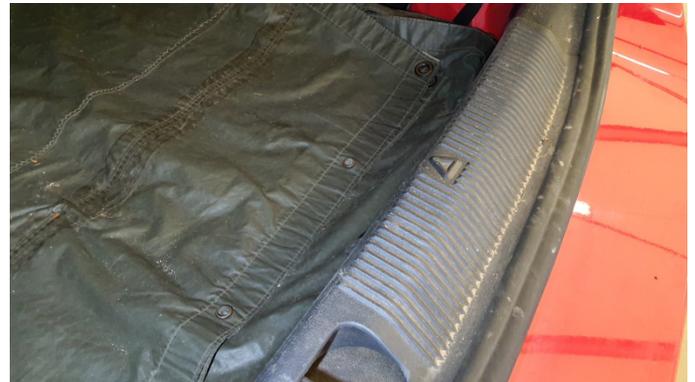
23. Verkleidung Schlossträger Kofferraum
Kratzer -

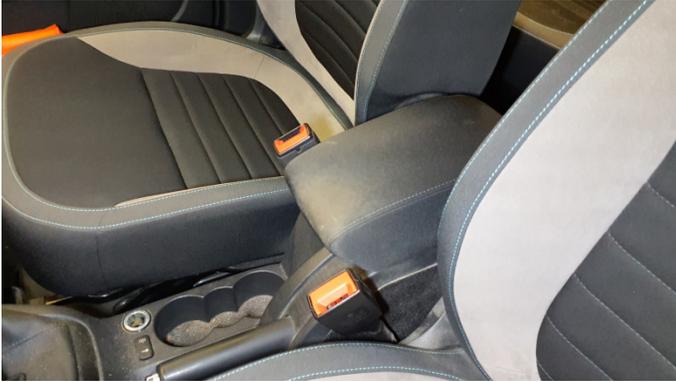
24. Mittelarmlehne
Verschmutzt -

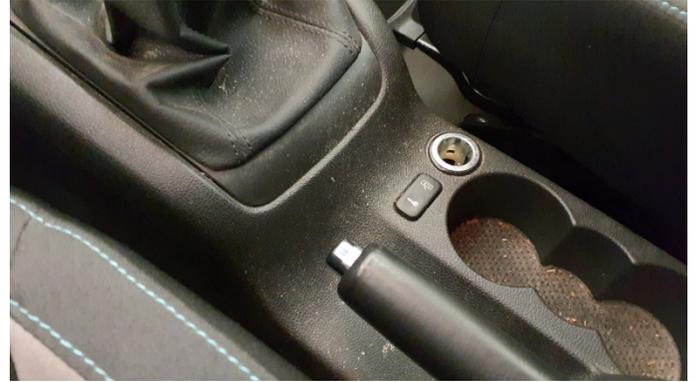
25. Zigarettenanzünder vorne
Fehlt -

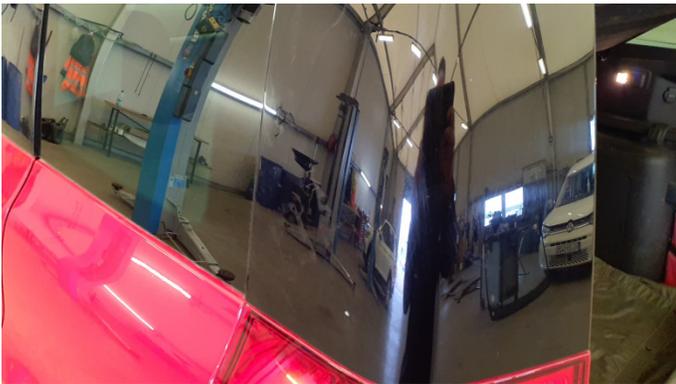
26. Blende C Säule links
Verätzung -

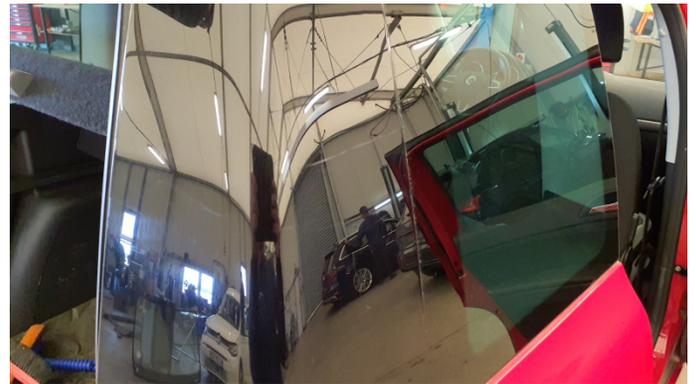
27. Blende C Säule rechts
Kratzer -
