**Zustandsbericht**

| Berichtsnummer : | 0000000842930-DE961 | Amtl. Kennzeichen : | Ohne |

| <b>Opel Crossland (X)(2017-&gt;) Innovation</b> | | | |
| Erstzulassung / Baujahr: | 26.10.2017 / 2018 | Besichtigungsdatum/-ort: | 19.05.2025 Dortmund |

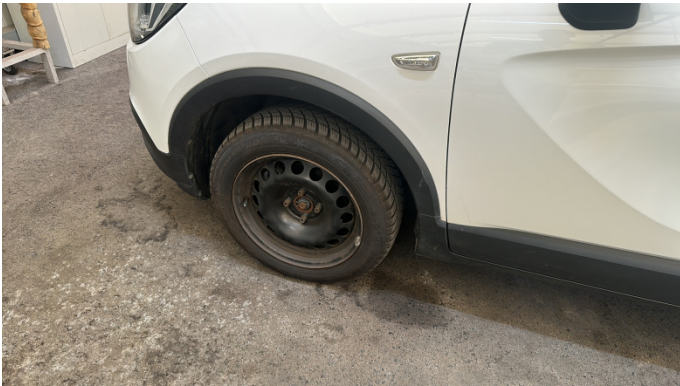
| | Bauteil | Schaden |
|---|---|---|
| 1. | Radkappe - Vorne - Links | Fehlt |

1. Radkappe - Vorne - Links  
**Fehlt -**

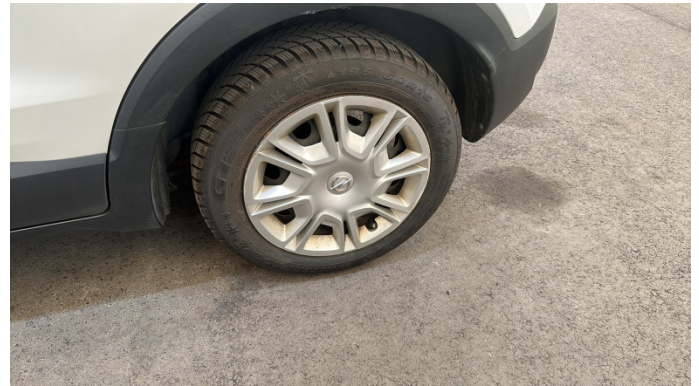
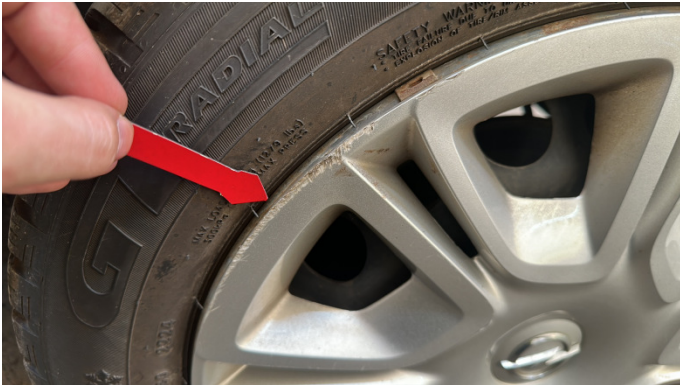
| | Bauteil | Schaden |
|---|---|---|
| 2. | Radkappe - Hinten - Links | Kratzer |

2. Radkappe - Hinten - Links  
**Kratzer -**

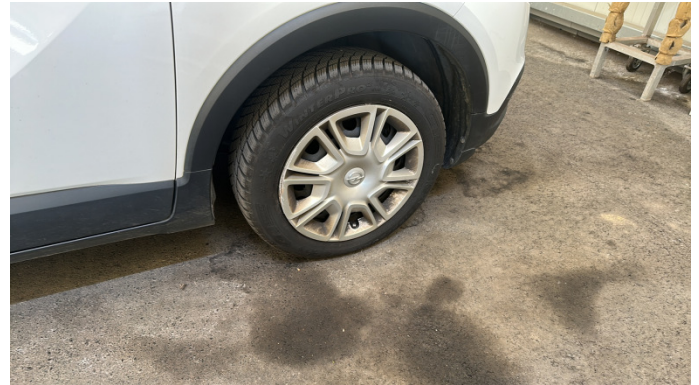
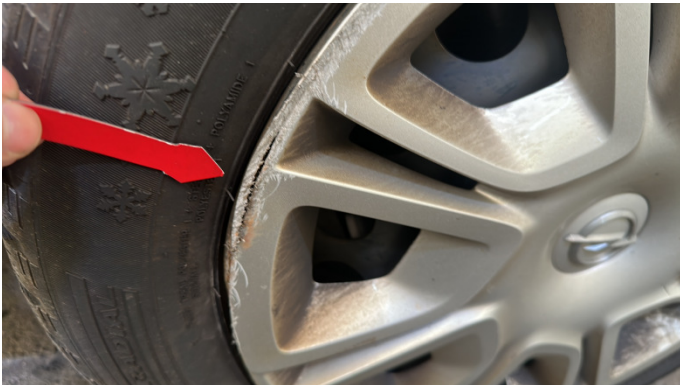
| | Bauteil | Schaden |
|---|---|---|
| 3. | Radkappe - Vorne - Rechts | Beschädigt |

3. Radkappe - Vorne - Rechts  
**Beschädigt -**

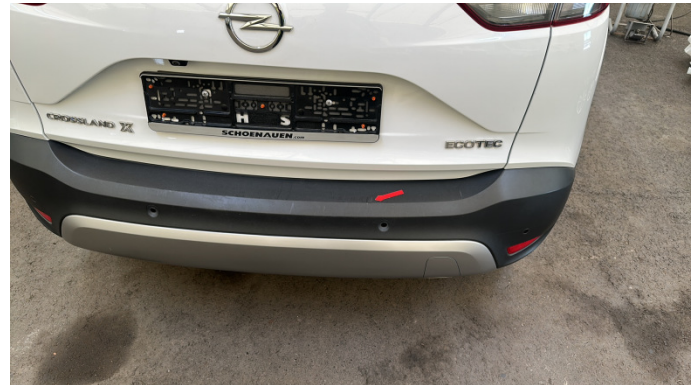
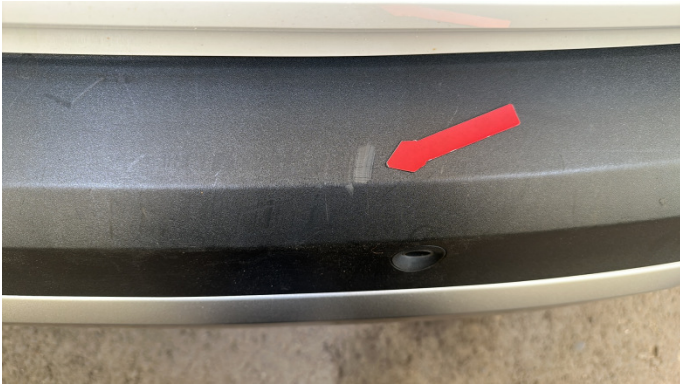
| | Bauteil | Schaden |
|---|---|---|
| 4. | Stoßfänger Hinten | Kratzer |

4. Stoßfänger Hinten  
**Kratzer -**

4. Stoßfänger Hinten  
Kratzer -

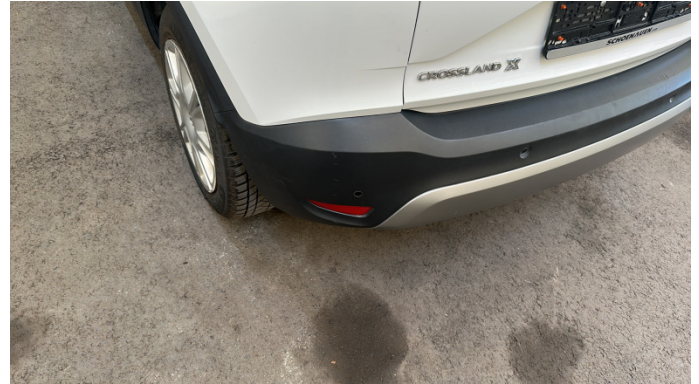
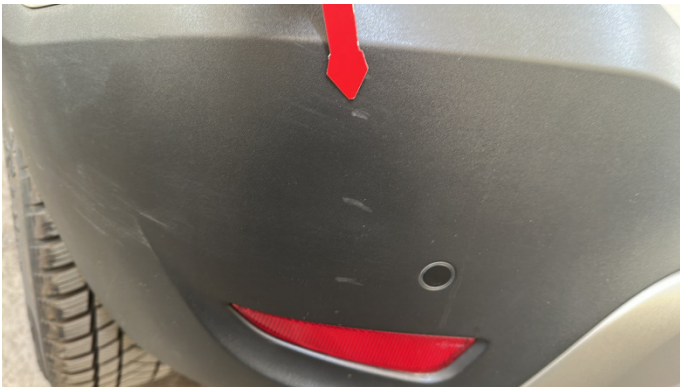
| | Bauteil | Schaden |
|---|---|---|
| 5. | Stoßfänger Hinten | Kratzer |

5. Stoßfänger Hinten  
Kratzer -

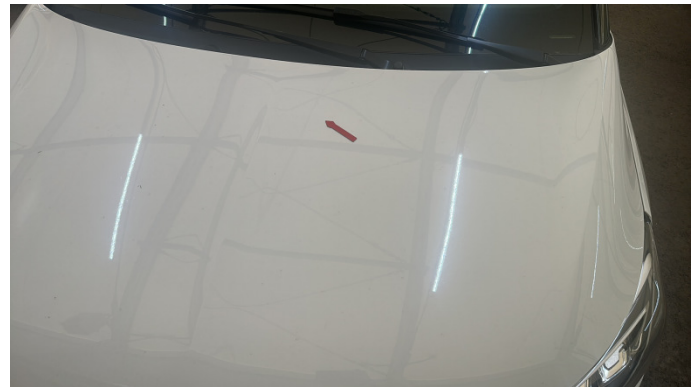
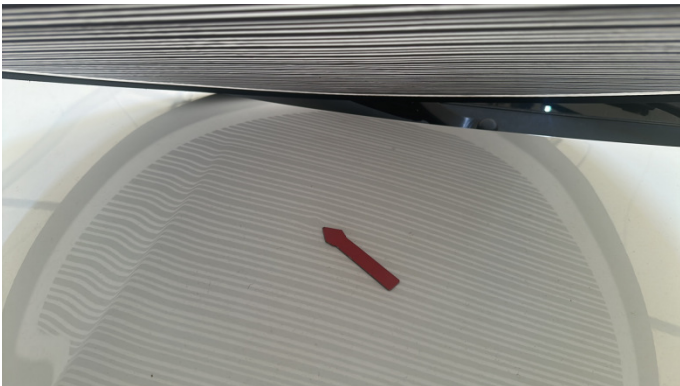
| | Bauteil | Schaden |
|---|---|---|
| 6. | Motorhaube | 1 Delle |

6. Motorhaube  
1 Delle -

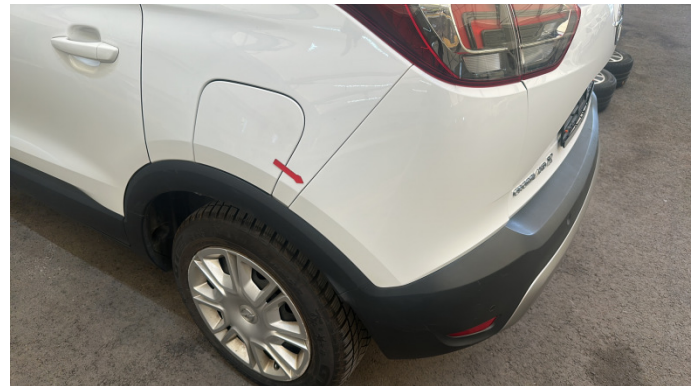
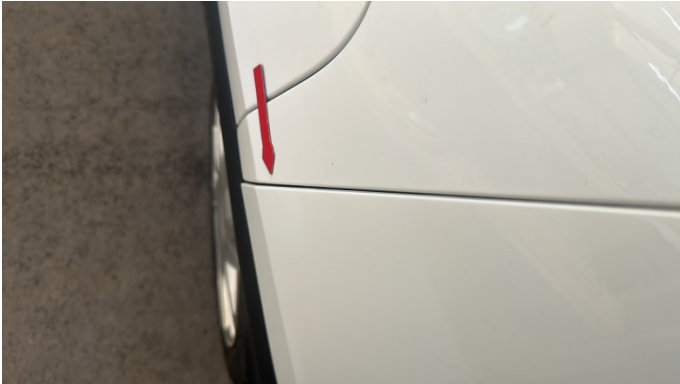
| | Bauteil | Schaden |
|---|---|---|
| 7. | Seitenwand - Hinten - Links | Spaltmaß Ungenau |

7. Seitenwand - Hinten - Links  
Spaltmaß Ungenau -

7. Seitenwand - Hinten - Links  
**Spaltmaß Ungenau -**

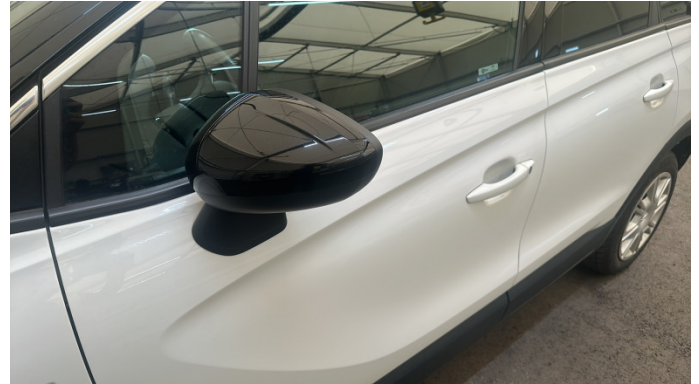
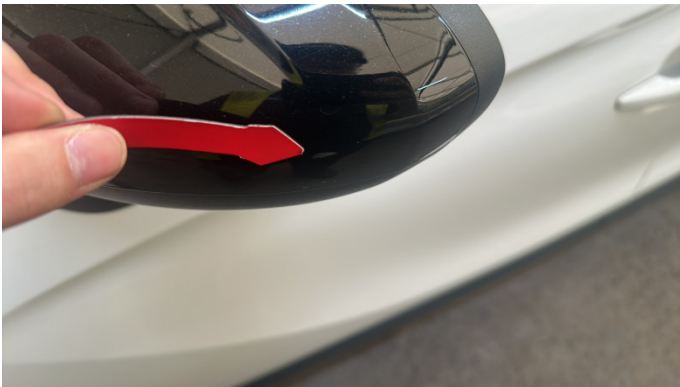
| | Bauteil | Schaden |
|---|---|---|
| 8. | Außenspiegel Gehäuse - Links | Kratzer |

8. Außenspiegel Gehäuse - Links  
**Kratzer -**

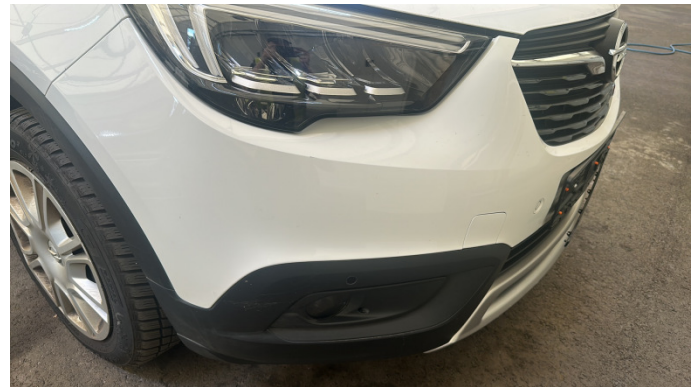
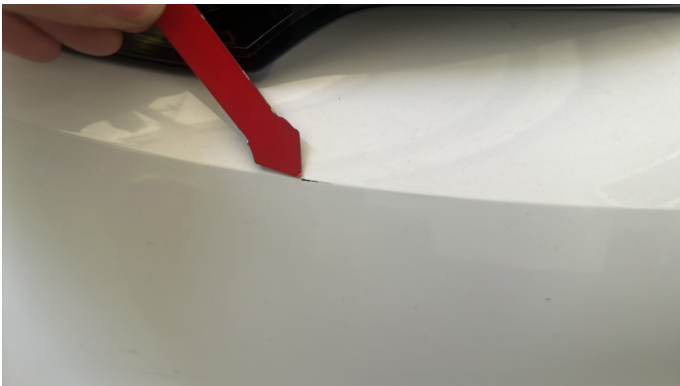
| | Bauteil | Schaden |
|---|---|---|
| 9. | Stoßfänger Vorne | Kratzer |

9. Stoßfänger Vorne  
**Kratzer -**

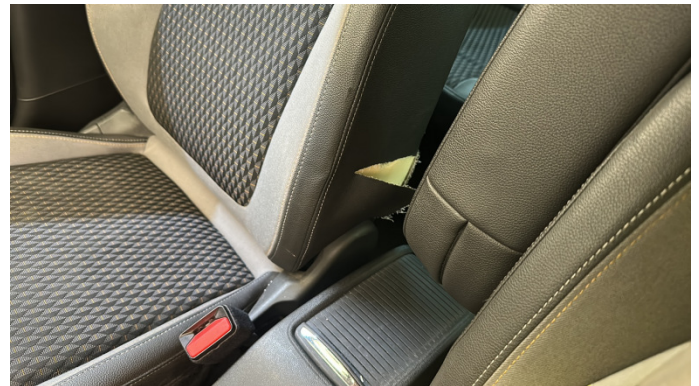
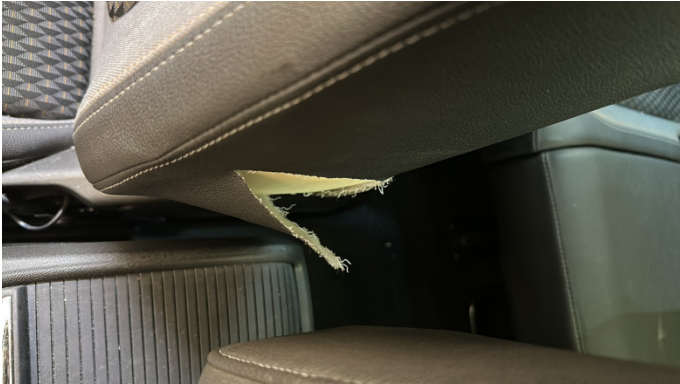
| | Bauteil | Schaden |
|---|---|---|
| 10. | Sitz - Vorne - Rechts: Lehne | Beschädigt |

10. Sitz - Vorne - Rechts: Lehne  
**Beschädigt -**

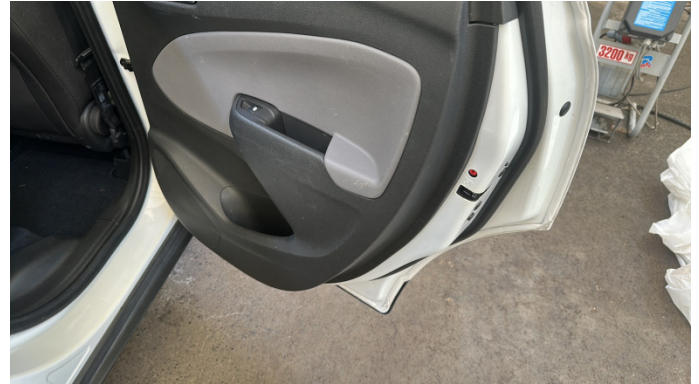
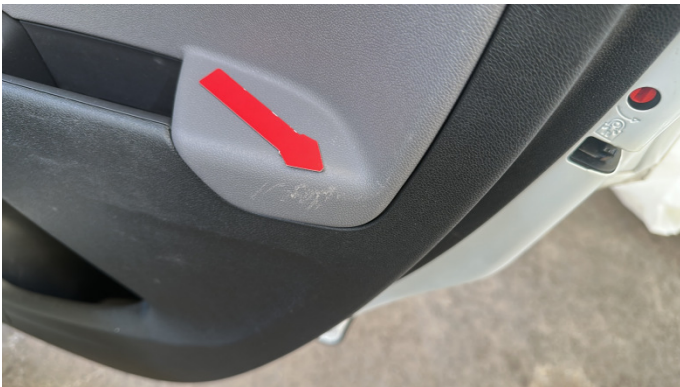
| | Bauteil | Schaden |
|---|---|---|
| 11. | Türverkleidung Vorne - Rechts | Kratzer |

11. Türverkleidung Vorne - Rechts  
**Kratzer -**

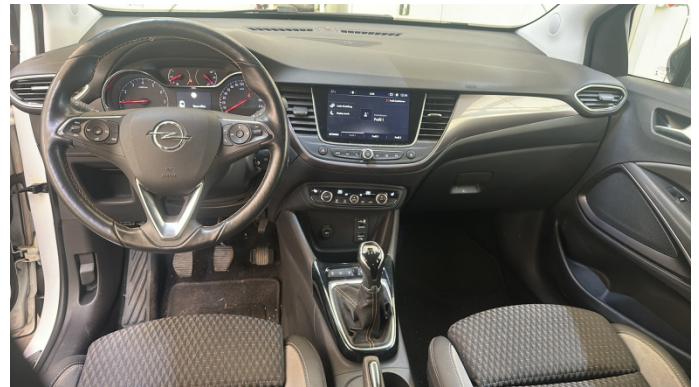
| | Bauteil | Schaden |
|---|---|---|
| 12. | Armaturenbrett | In Ordnung |

12. Armaturenbrett  
**In Ordnung -**

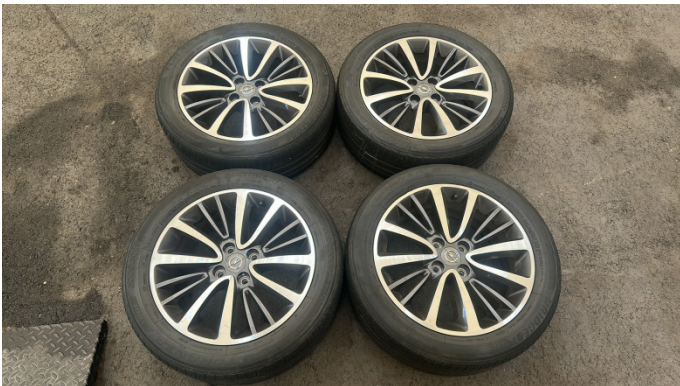
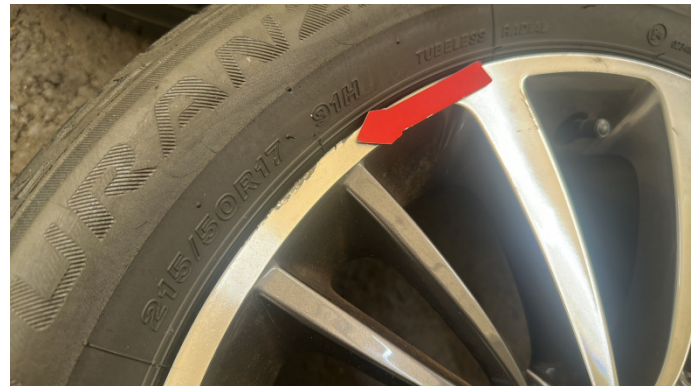
| | Bauteil | Schaden |
|---|---|---|
| 13. | 2. Radsatz | Kratzer |

13. 2. Radsatz  
**Kratzer -**

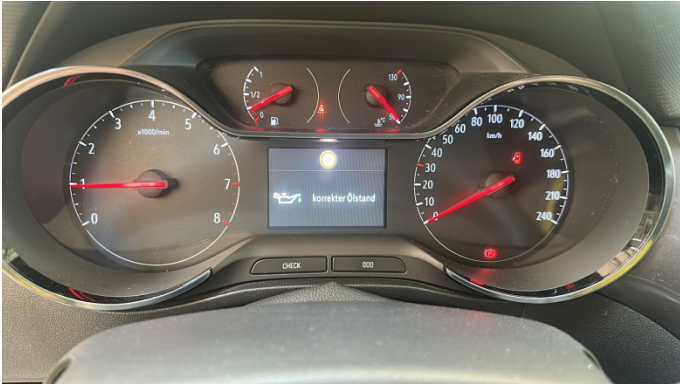
| | Bauteil | Schaden |
|---|---|---|
| 14. | Warnleuchte | In Ordnung |

14. Warnleuchte  
In Ordnung -
